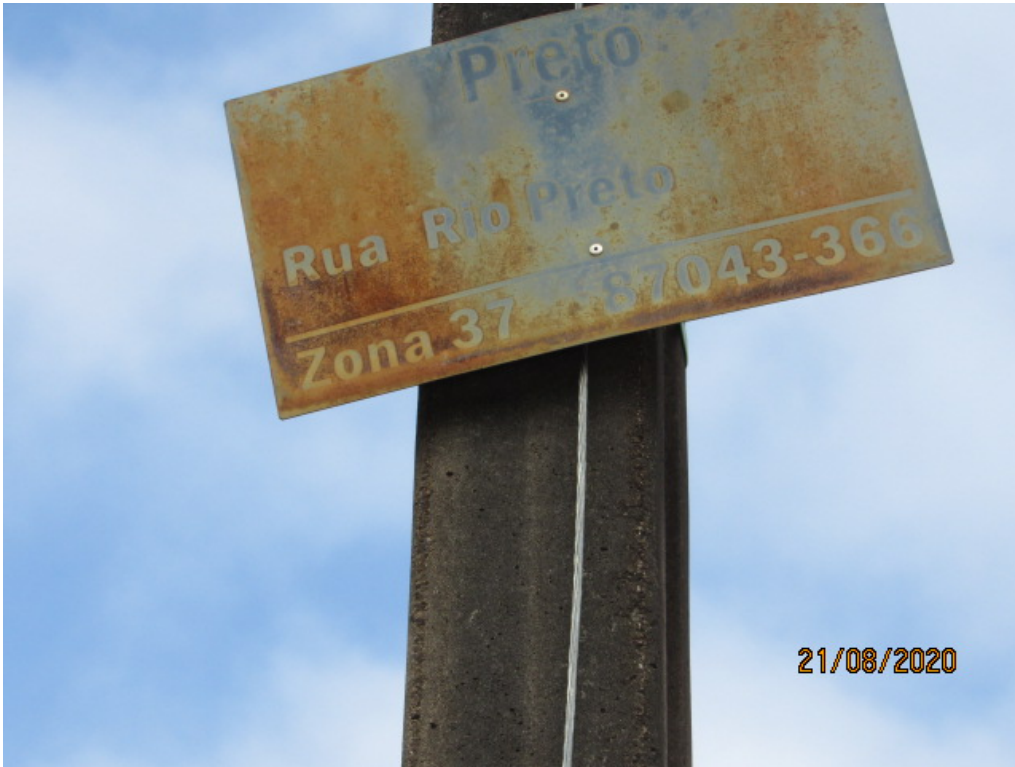
Figura 1: Placa de nomenclatura de rua danificada.
