Ofício nº 71/2021-GAPRE

Em atenção ao Requerimento nº 1142/2020 apresentado pelo Vereador **Cristiano Niero Astrath** sobre a limpeza e fiscalização do Córrego Mandacaru, em especial nas proximidades do Conjunto Habitacional Maringá (Blocos de Letras da Universidade Estadual de Maringá – UEM), anexamos os pareceres da Secretaria Municipal de Meio Ambiente e Bem-Estar Animal e de Serviços Públicos.

ASSUNTO: Limpeza em área de Fundo de Vale

Relatório Fiscal Nº 3666/2020

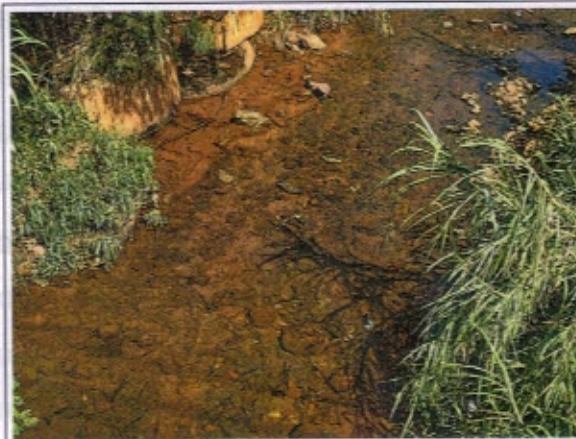
No início de mês de Setembro, o intenso e pesado tráfego de veículos que passa sobre a Avenida Colombo, que culmina com uma intensa trepidação, fez romper uma rede coletora de esgotos no cruzamento da Avenida Duque de Caxias, fazendo vazar um pouco de efluentes, que caiu na galeria coletora de águas pluviais, indo parar no Córrego Mandacaru. A empresa de saneamento foi avisada, e de imediato providenciou um reparo emergencial. Três dias depois ela voltou ao local e providenciou um reparo definitivo, e neste processo, mais um pouco de efluentes acabaram chegando ao Córrego. Ao final do serviço, eles lançaram cinco mil litros de água com hipoclorito na rede, para atenuar os efeitos da contaminação, mas mesmo assim um leve odor persistiu nestes dias. Aliado a isto, nesta época aconteceu um fato que é bastante comum em praticamente todos os 27 (vinte e sete) Córregos no perímetro urbano de Maringá, quando após um período longo de estiagem, ao ocorrer uma chuva forte, todo o material que se encontra em quintais, ruas, calçadas e fundos de vale, como óleos, graxas, resíduos diversos, lixos de toda espécie, restos de sabão e detergentes, além de muita matéria orgânica, como galhos, folhas e flores, são levados pelas águas e depositados nos Córregos, provocando um pouco de espumas, principalmente nas partes onde existem pequenas corredeiras, e o acúmulo de material orgânico depositado nas partes mais fundas, acabam se decompondo rapidamente, e provocando a coloração enegrecida das águas. Isto geralmente dura cerca de três dias, desaparecendo aos poucos. Este fenômeno ainda vem ocorrendo, e deverá se repetir mais algumas vezes em nossa cidade, até as

Foto 01: Vista do local em 03/09/2020.

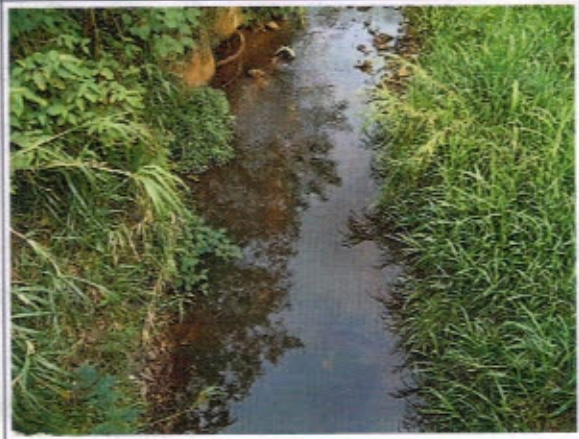
Foto 02: Vista do local em 21/09/2020.

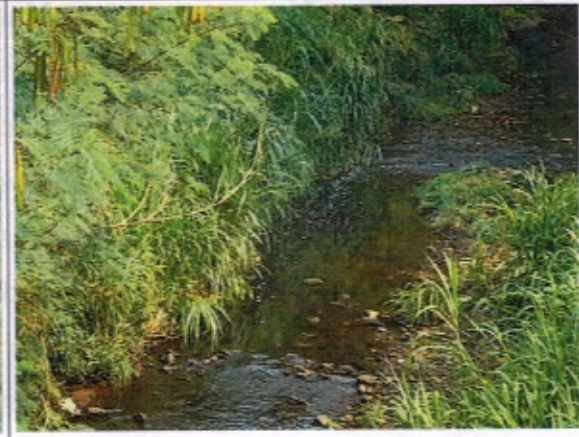
Foto 04: Vista do local em 14/10/2020.

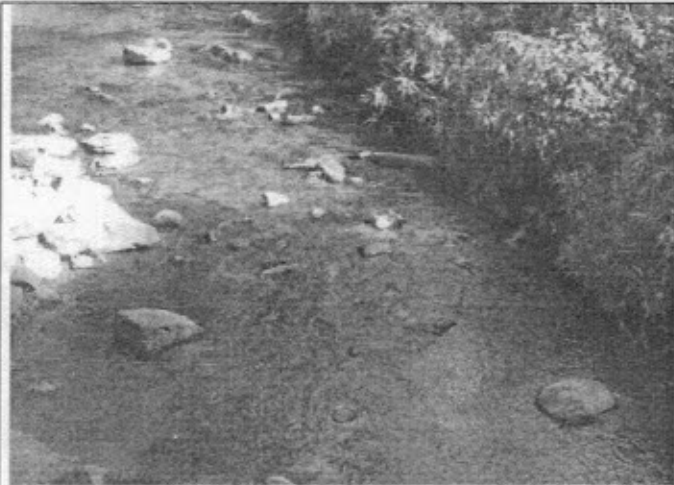
Foto 01 – Vista do Córrego na Av. Mario Clapier Urbinati.

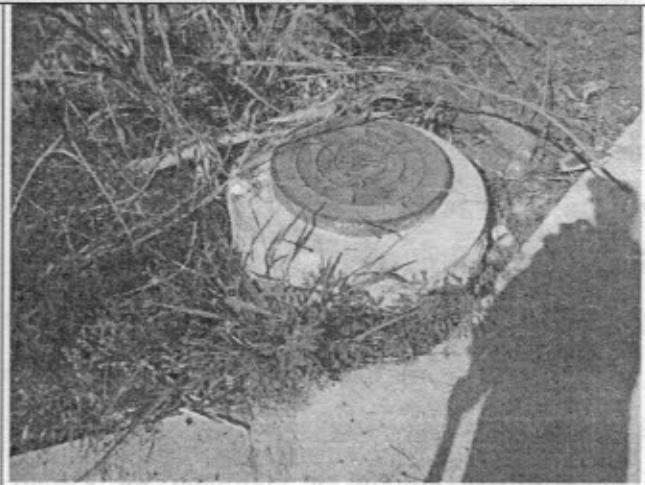
Foto 02 – Vista de PV da Sanepar na mesma Rua.

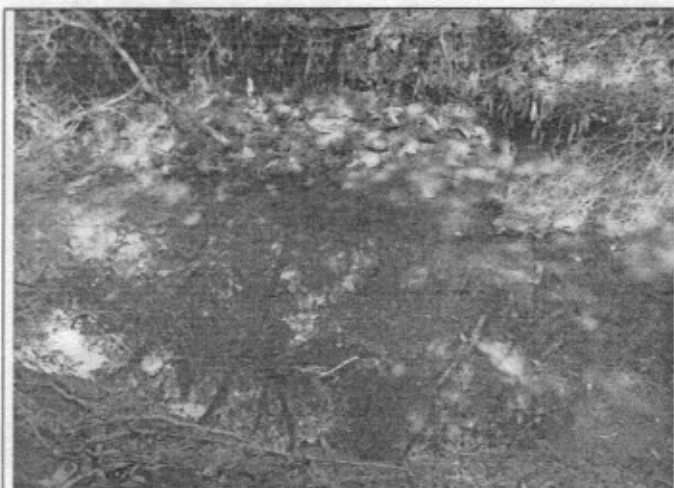
Foto 03 – Vista do Córrego acima da Av. Dr. Alexandre Rasgulaeff.

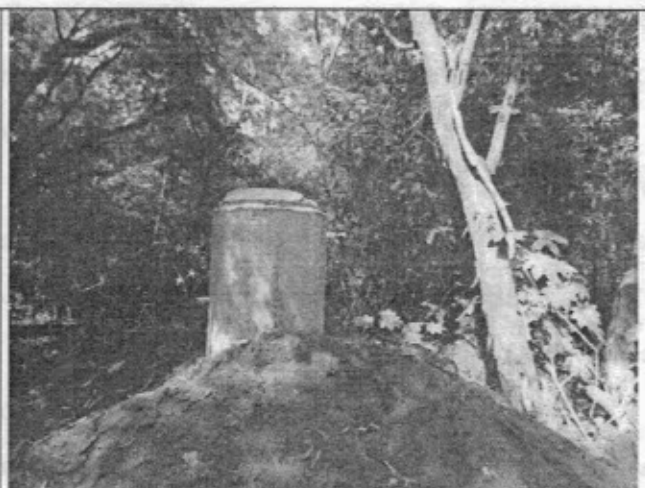
Foto 04 – vista de PV da Sanepar que foi reparado após vazamento.

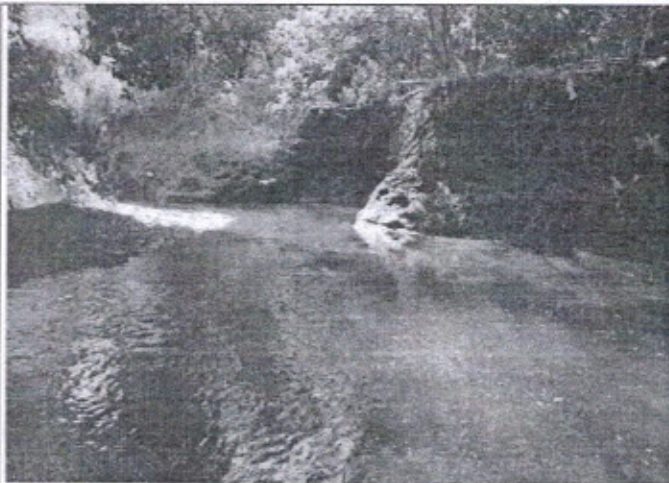
Foto 05 – Vista do Córrego no interior do Parque Cinquentenário.

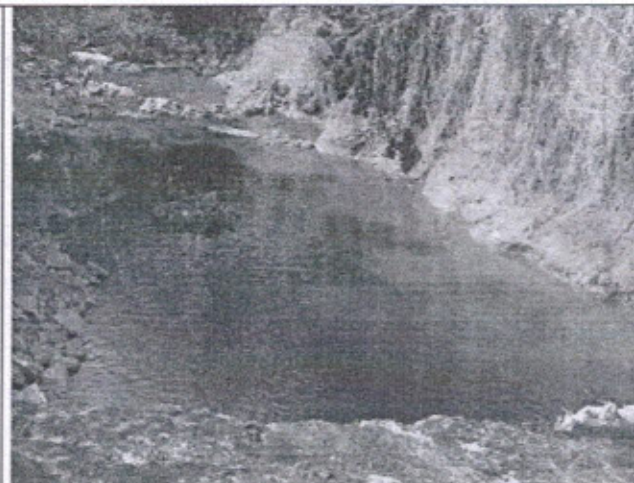
Foto 06 – Vista do Córrego após o Parque Cinquentenário.

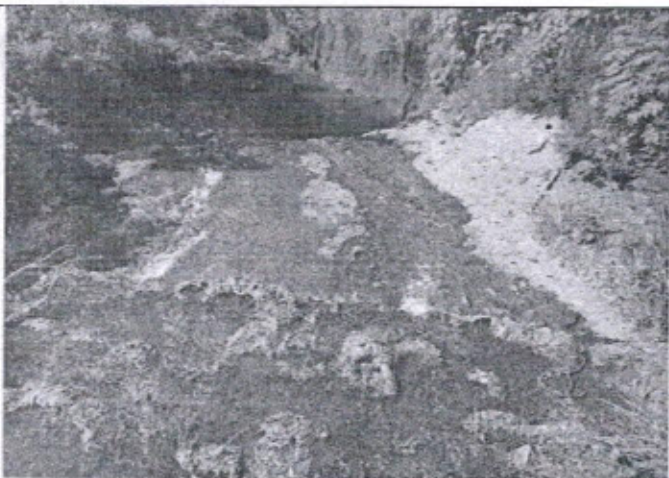
Foto 07 – Vista do Córrego na Rua Palmital.

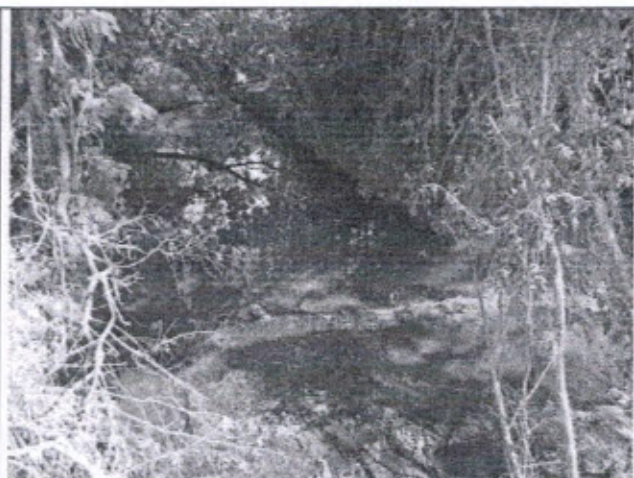
Foto 08 – Vista do Córrego na Avenida das Palmeiras.

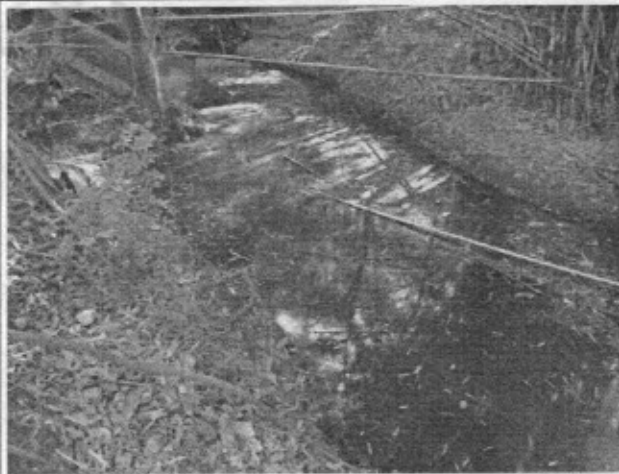
Conforme vistoria realizada em 11/10/2019 no Córrego citado, no ponto informado pelo reclamante, e verificamos que as águas apresentavam uma coloração escura, mas não verificamos a presença de espumas ou odor forte, percebemos ainda uma substância com aspecto oleoso sobre a água. Fomos subindo em direção à nascente, e no caminho a água permanecia com o mesmo aspecto, e principalmente com um lodo escuro no fundo do Córrego. Passamos por dois dissipadores de águas pluviais, mas em ambos não encontramos nenhum sinal de possível contaminação. Cerca de trezentos metros acima, encontramos um grande dissipador de águas pluviais, do outro lado do Córrego, que recebe águas de uma grande parte da Zona 07 e da Avenida Colombo, com três tubos de drenagem, que não tinham nenhum líquido escorrendo naquele momento, mas apresentavam água acumulada com o mesmo aspecto das águas do Córrego, e acima deste ponto, as águas estavam completamente límpidas, confirmando que a poluição se iniciava naquele ponto. Subimos pelo interior da mata na direção de onde vinha esta galeria, cerca de 100 metros acima descobrimos que a mesma vinha da Rua Benjamim Constant, por trás de alguns edifícios residenciais. Voltamos ao veículo, e percorremos todo o entorno do lugar, e principalmente na Avenida Colombo, mas não foi possível encontrar nenhuma empresa que poderia ter lançado estes efluentes irregularmente na galeria pluvial, causando poluição no Córrego. Vamos continuar monitorando a região para tentar descobrir possíveis infratores. Segue registros fotográficos do local:

Foto 01 – Vista de águas escuras no Córrego.

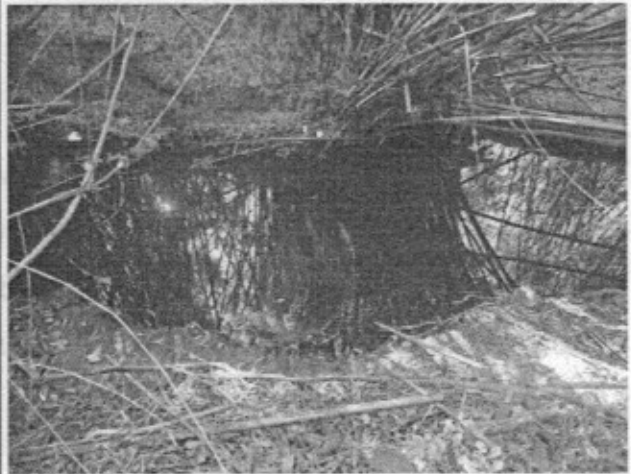
Foto 02 – Vista de águas escuras no Córrego.

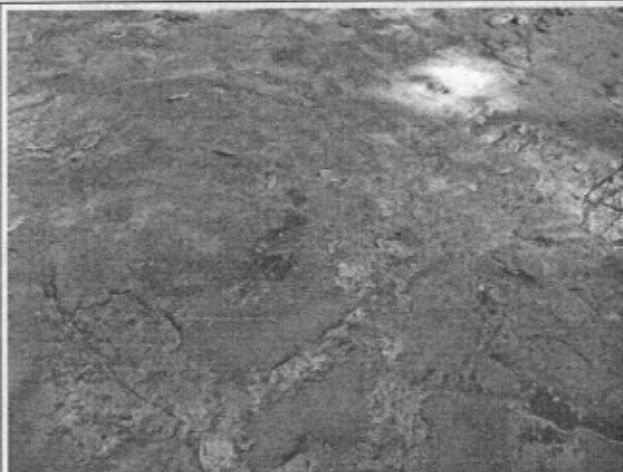
Foto 03 – Vista de substância oleosa ao lado do dissipador.

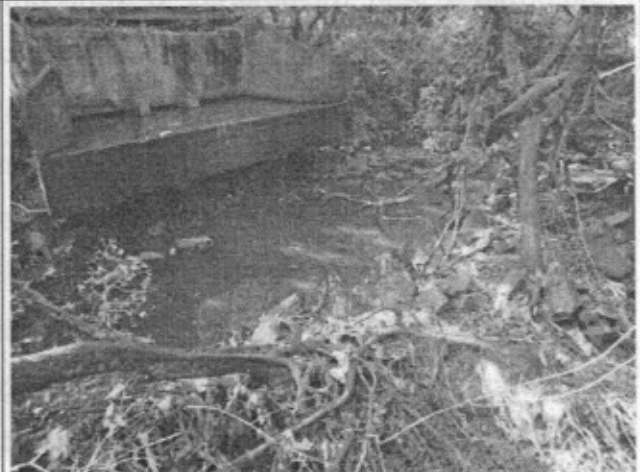
Foto 04 – Vista de dissipador com águas escuras.

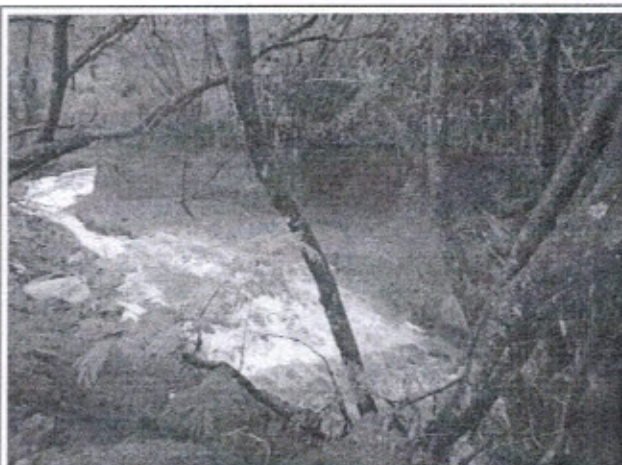
Conforme vistoria realizada em 21/10/2019, iniciamos pelo Córrego Borba Gato, e percebemos que após a ponte sobre a Avenida Nildo Ribeiro da Rocha, as águas se apresentavam com um aspecto barrento, o que é normal após chuvas, e algumas espumas sobre a água, principalmente devido ao fato de que em todas as pontes existem dissipadores de energia para diminuir a velocidade das águas, em especial em dias de chuva intensas, e isto provoca uma grande movimentação das águas nestes locais. Entretanto, logo após o ponto onde a espuma se formava, e antes da mesma ponte, não pudemos perceber a presença de nenhum ponto com espumas, conforme registros fotográficos a seguir:

Foto 01 – Vista do local após a ponte..

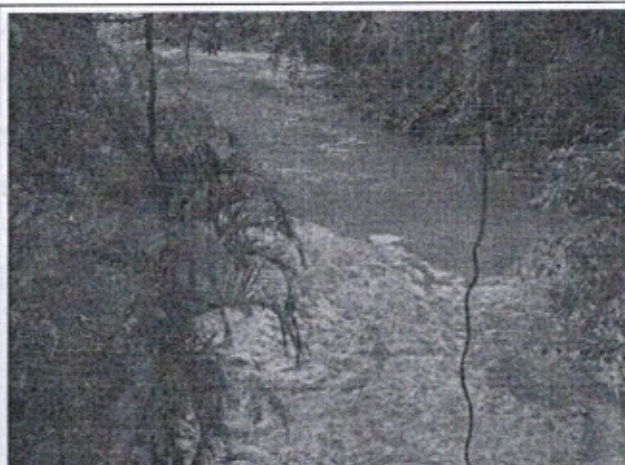
Foto 02 – Vista do local antes da ponte.

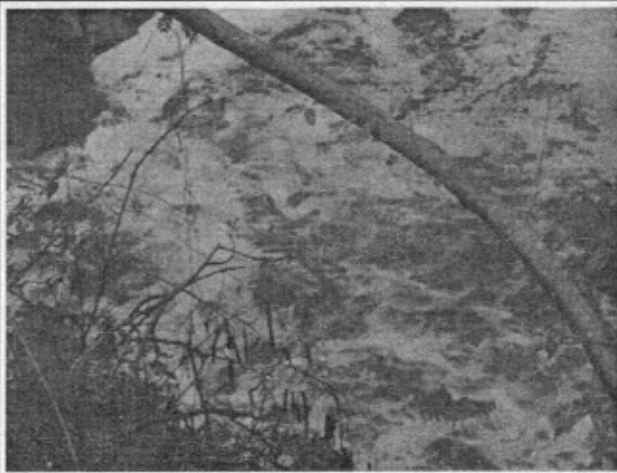
Em seguida, fomos até o Córrego Cleópatra, na mesma Avenida, e percebemos a mesma situação, ou seja, após a ponte o Córrego apresentava suas águas com um pouco de espumas, e antes da ponte não havia nenhum sinal de espumas sobre as águas, conforme fotos a seguir:

Foto 03 – Vista do local após a ponte.

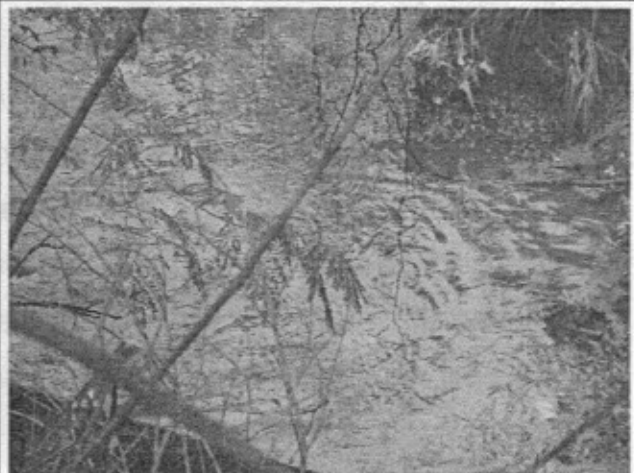
Foto 04 – Vista do local antes da ponte.

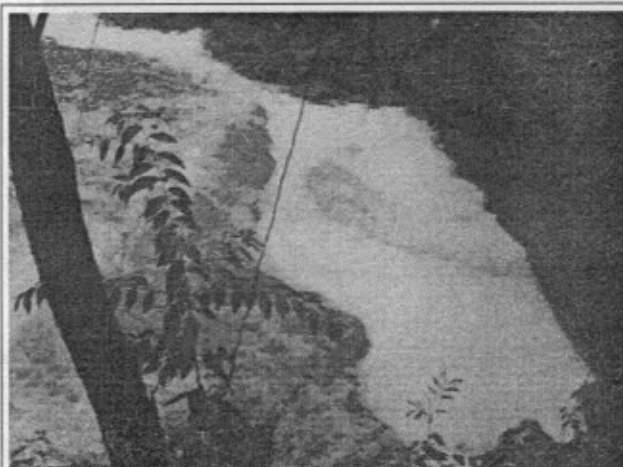
Depois fomos até o Córrego Moscados, em dois pontos próximos, na Avenida Senador Petrônio Portela, e na Rua José Moreno Júnior, e em ambos os casos constatamos a mesma situação, de água com espumas após as pontes, e sem espumas antes das pontes, conforme os seguintes registros fotográficos, primeiro da Avenida Senador Petrônio Portela:

Foto 05 – Vista do local após a ponte.

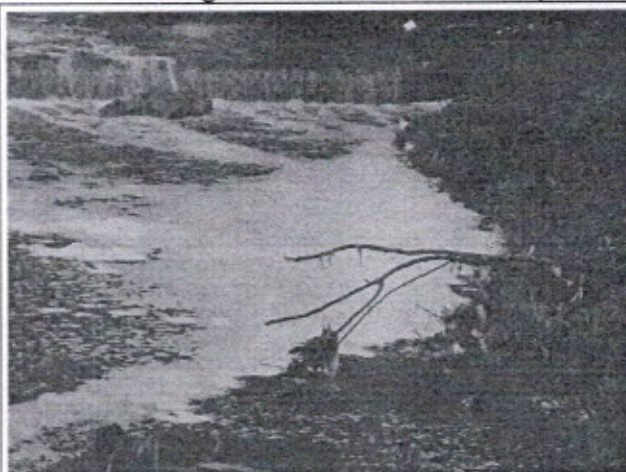
Foto 07 – Vista do local após a ponte.

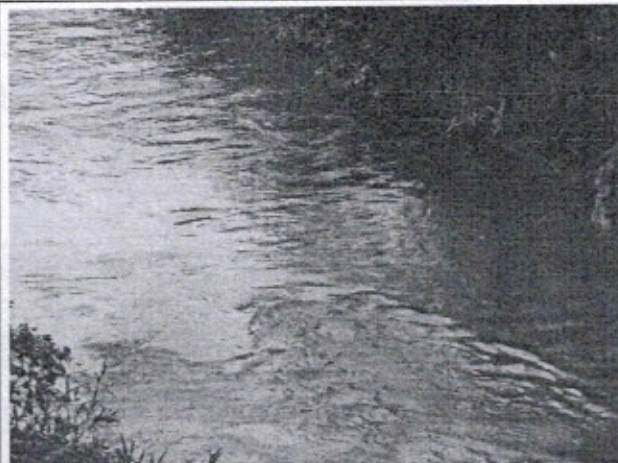
Foto 08 – Vista do local antes da ponte.

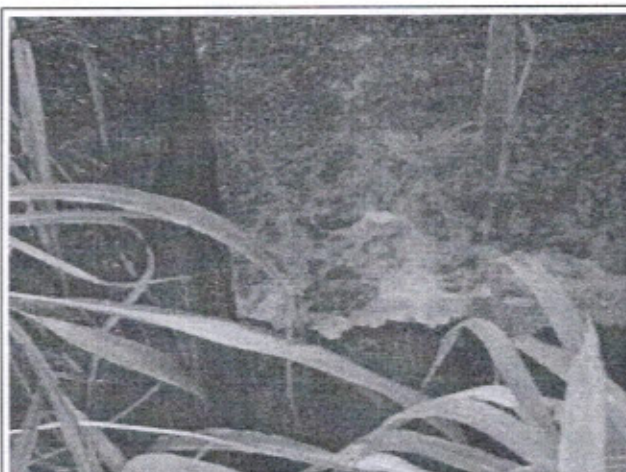
Depois destes três Córregos na Zona Sul da Cidade, nos dirigimos à Zona Norte, iniciando pelo Córrego Osório, onde apesar de menor intensidade, a mesma coisa também ocorria, um pouco de espumas após a ponte da Avenida Sophia Rasgulaeff, e nenhuma espuma acima desta ponte, conforme demonstram a fotos a seguir:

Foto 09 – Vista do local após a ponte.

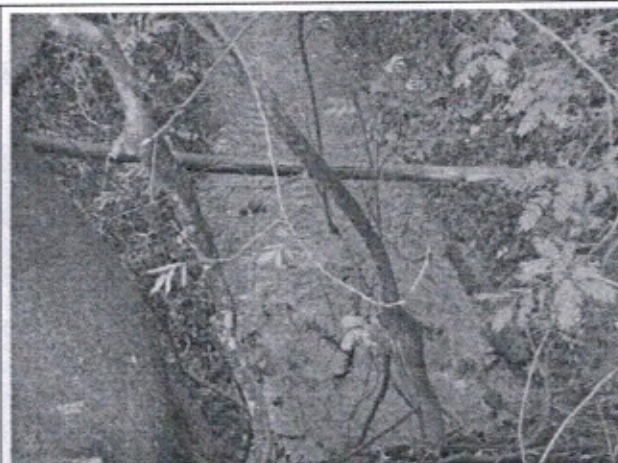
Foto 10 – Vista do local antes da ponte.

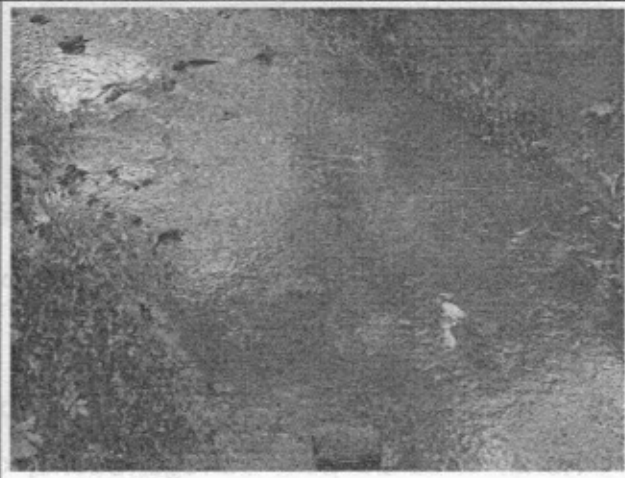
Foto 12 – Vista do local antes da ponte.

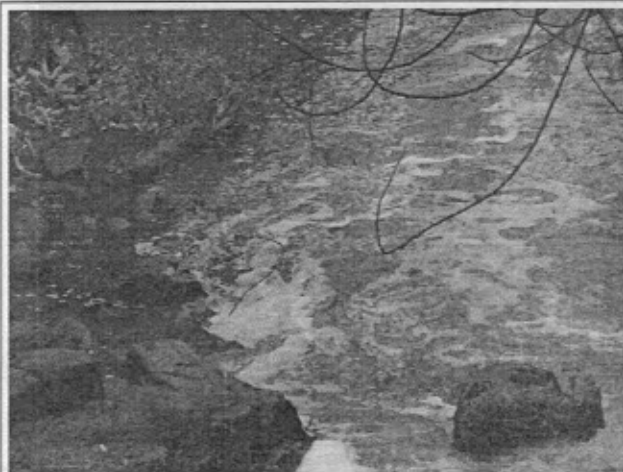
Encerramos nossa fiscalização pelo Córrego Mandacaru, na Avenida das Palmeiras, e também não foi diferente, com a presença de um pouco de espumas sobre as águas logo após a ponte, e nenhum sinal delas antes da ponte, conforme as demonstram as fotos a seguir:

Foto 13 – Vista do local após a ponte.

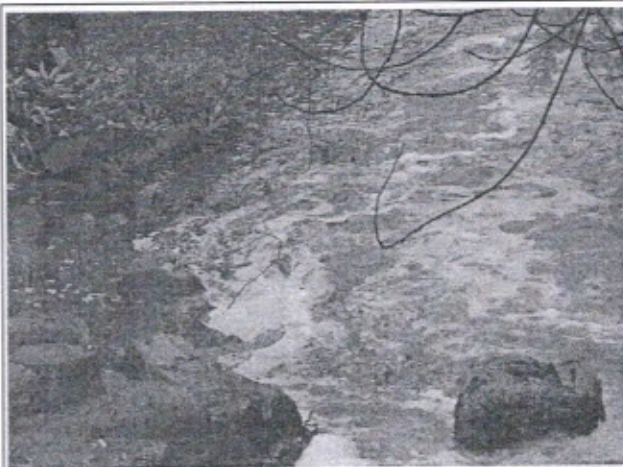
Conforme vistoria realizada em 29/10/2019, no Córrego Mandacaru, percebemos que após a ponte sobre a Avenida das Palmeiras, as águas se apresentavam com um aspecto barrento, o que é normal após chuvas, e algumas poucas espumas sobre a água, principalmente devido ao fato de que em todas as pontes existem dissipadores de energia para diminuir a velocidade das águas, em especial em dias de chuvas intensas, e isto provoca uma grande movimentação das águas nestes locais. Entretanto, logo após o ponto onde a espuma se formava, e antes da mesma ponte, não pudemos perceber a presença de nenhum ponto com espumas, conforme registros fotográficos a seguir:

Foto 01 – Vista do local após a ponte..

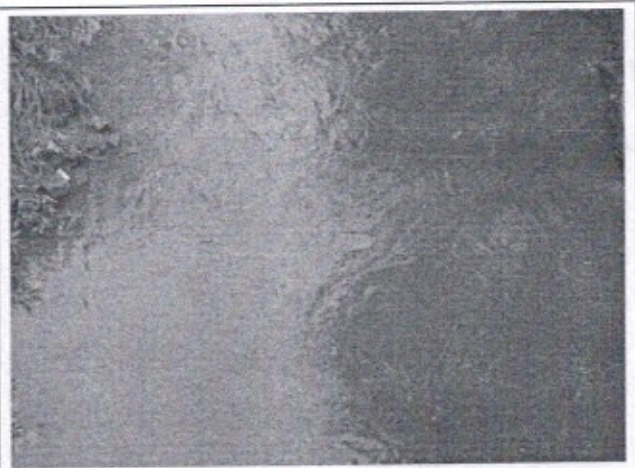
Foto 02 – Vista do local antes da ponte.

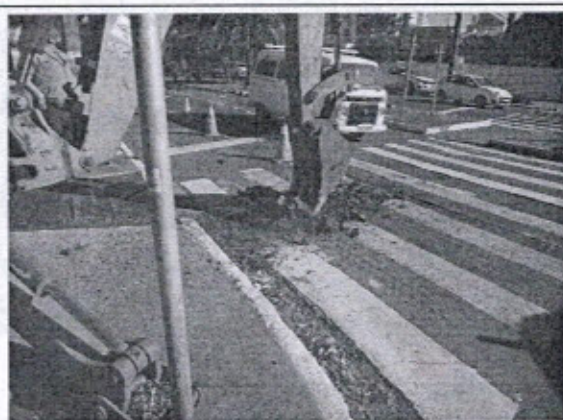
Continuamos a vistoria em 21/07/2020, desta vez acompanhados pela equipe do Sr. Valdecir, que perfuraram a calçada, próximo ao cruzamento citado acima, e verificaram que após o cruzamento, a rede coletora de esgotos da Sanepar tinha um fluxo normal, enquanto que no canteiro central da Avenida Duque de Caxias o PV estava seco, confirmando a localização do vazamento. Aguardamos a chegada de equipamento apropriado, e iniciou-se a abertura de uma vala entre a Avenida e calçada, e a pouco mais de um metro de profundidade, foi encontrado uma tubulação metálica com um metro de diâmetro, vindo da direção da Vila Olímpica, que provavelmente serve para escoamento de águas pluviais deste local, pois esta rede não consta dos mapas pluviais que a Sanepar possui, e a rede coletora de esgotos (com um diâmetro de vinte

centímetros), atravessa essa outra rede, sendo que no ponto de encontro das duas redes, foi feito um isolamento bastante precário, e com o intenso tráfego que passa no local, e com o passar dos anos, provocou o rompimento da rede de esgotos, derramando os efluentes para a rede metálica de águas pluviais, e estes líquidos acabam escorrendo até o Córrego. Segundo o Sr. Valdecir, a rede de esgotos é mais antiga, pois aquele tipo de tubulação ainda é do tempo da empresa Codemar, e portanto, a rede pluvial foi construída em volta da rede de esgotos, e o acabamento mal feito provocou o acidente com rompimento da rede de esgotos. Como era um trabalho bastante delicado e difícil, eles iriam avançar noite adentro com os trabalhos de substituição da parte danificada, e concretar o ponto de encontro das duas redes, para prevenir novos problemas neste local. Segue registros fotográficos destes trabalhos:

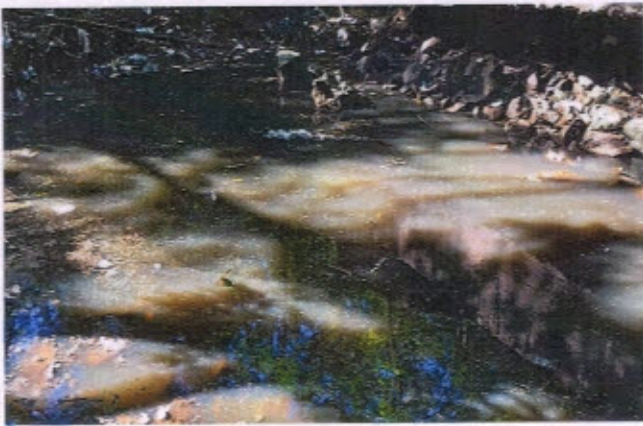
Foto 01 – Vista do "lago" represado com resíduos de esgoto.

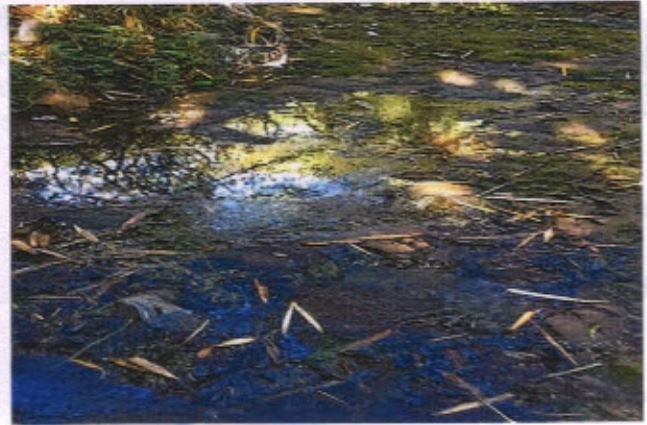
Foto 02 – Vista do da nascente córrego mandacaru .

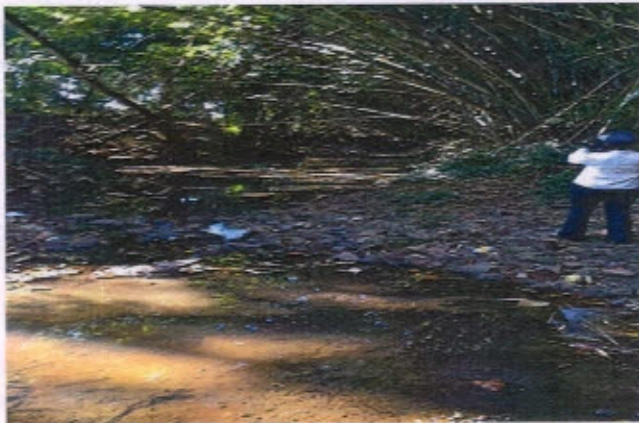
Foto 03 – Vista do da córrego Mandacaru.

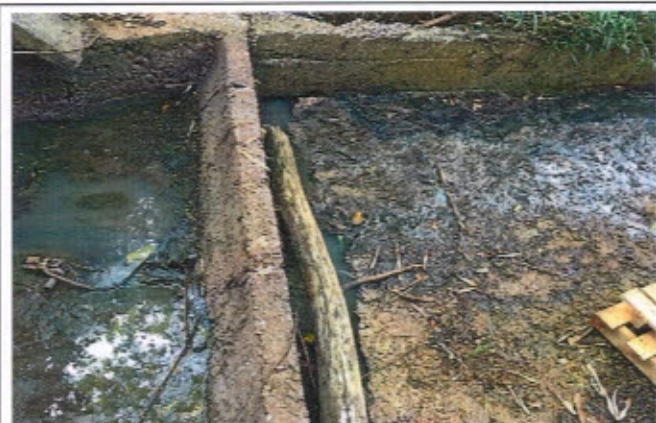
Foto 01 – Vista do dissipador pluvial com aparente resíduo de esgoto no fundo de vale do Jardim Montreal.

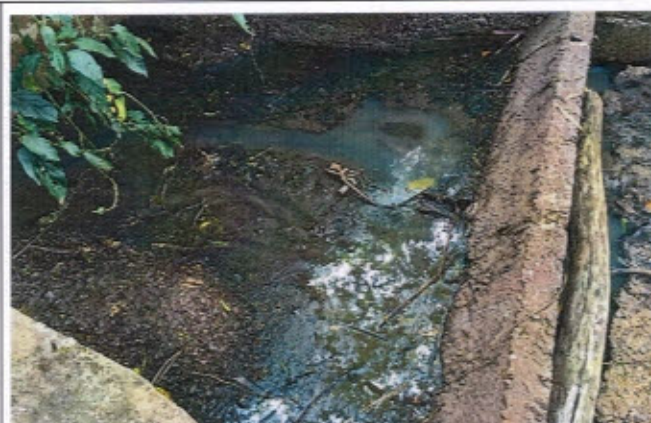
Foto 02 – Vista do dissipador pluvial com aparente resíduo de esgoto no fundo de vale do Jardim Montreal.

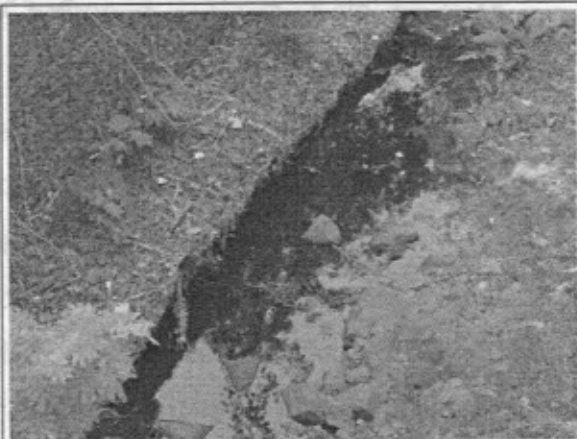
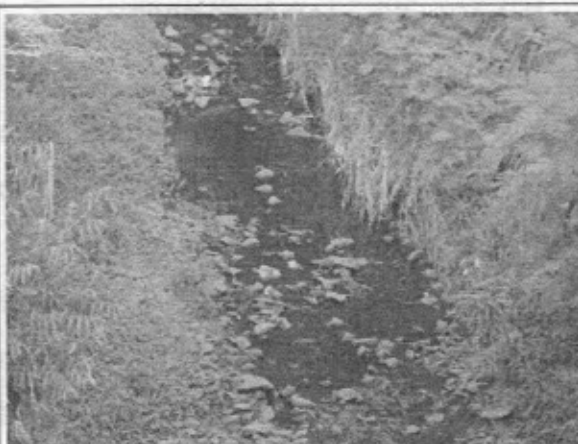
Conforme vistoria realizada em 01/10/2020 no endereço informado, constatamos que as águas do Córrego Mandacaru estavam com aparência escurecida. A montante deste local existe um dissipador de águas pluviais, onde em 25/09 foi constatado um vazamento de esgotos proveniente de um rompimento de um coletor de esgotos da Sanepar localizado na Avenida Duque de Caxias, esquina com a Avenida Colombo, e os efluentes escorreram para o interior da galeria pluvial, indo parar no Córrego. A empresa efetuou um reparo emergencial, mas em 28/09, houve um novo rompimento, voltando a contaminar o Córrego. A empresa efetuou os reparos necessários, e estamos monitorando o local para confirmar a resolução do problema. Informamos também que após um período de estiagem, quando ocorre uma precipitação forte, como a ocorrida em 26/09, as águas levam todo o tipo de material depositado em calçadas, quintais e vias públicas para o interior do Ribeirão, principalmente uma grande quantidade de material orgânico (galhos, folhas e flores), que ficam depositados no fundo, e se decompõem rapidamente, provocando também um escurecimento das águas. Vamos continuar fazendo vistorias no local até a situação se normalizar. Segue registros fotográficos do local:
