RELATÓRIO TÉCNICO N.º 002/22

PREFEITURA MUNICIPAL DE MARINGÁ

UBS – ZONA SUL

Solucionare
Engenharia Diagnóstica LTDA
CNPJ 37.196.079/0001-88

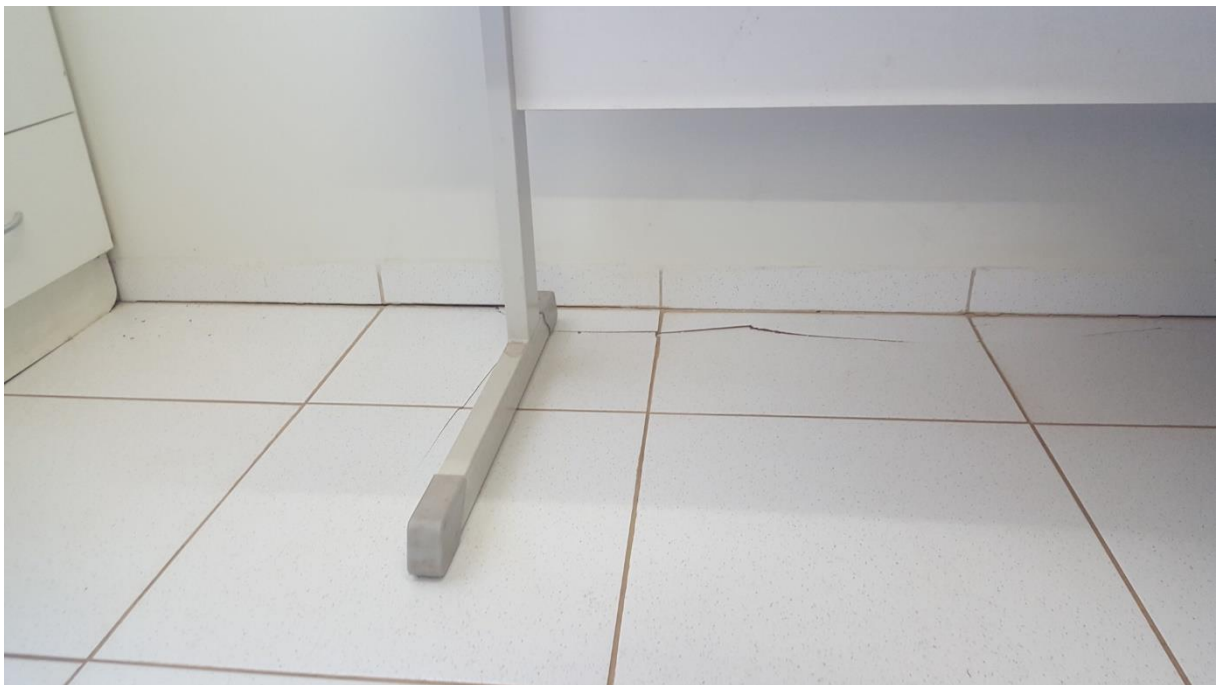
Figura 15. Vista de trinca em piso cerâmico, não sendo possível aquilatar a região de incidência. Foto datada em 07/04/2016.

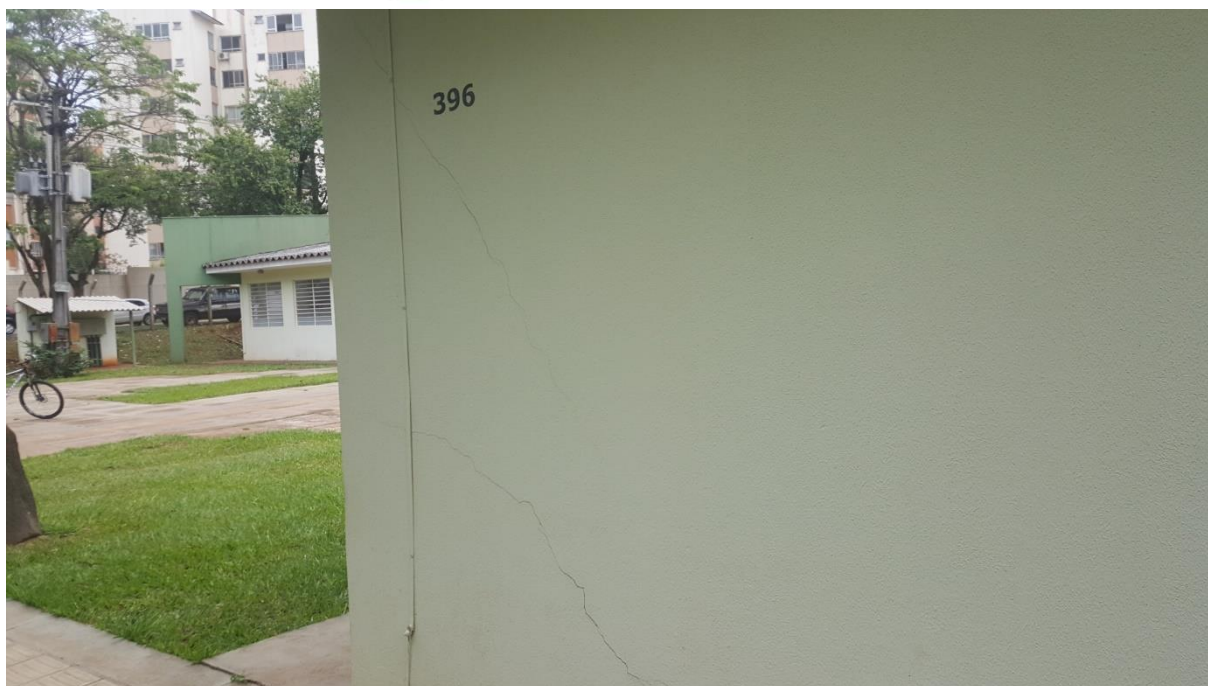
Figura 16. Vista de fissuras em parede localizada em parede externa (região da sala 53 – coordenação). Foto datada em 29/11/2016.

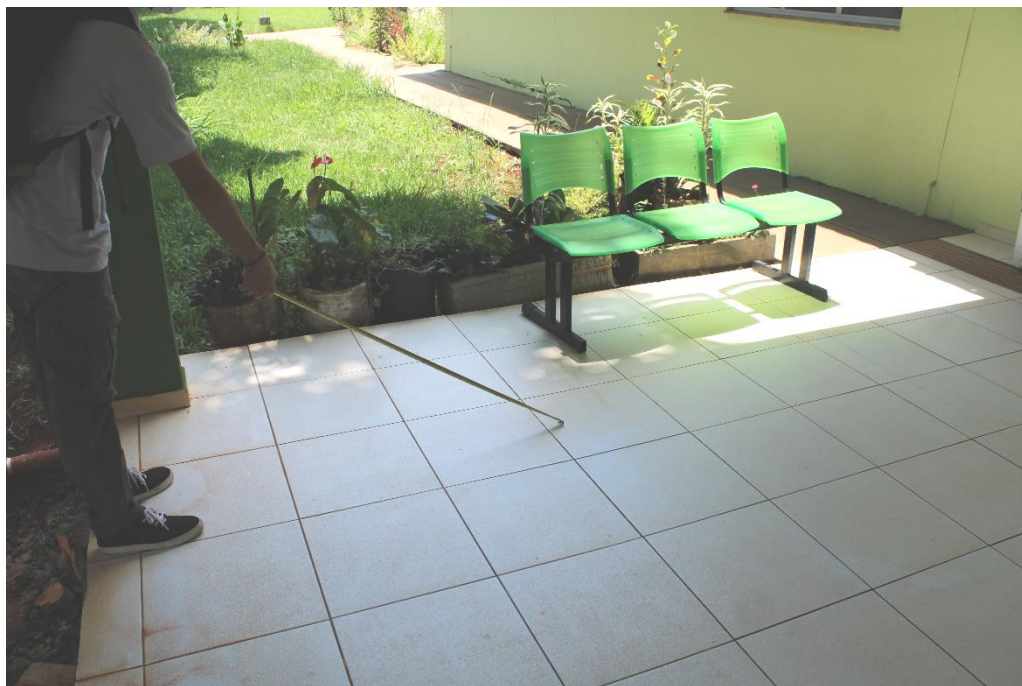
Foto nº 15. Fissura em revestimento cerâmico (piso) na região qualificada na Foto supra.

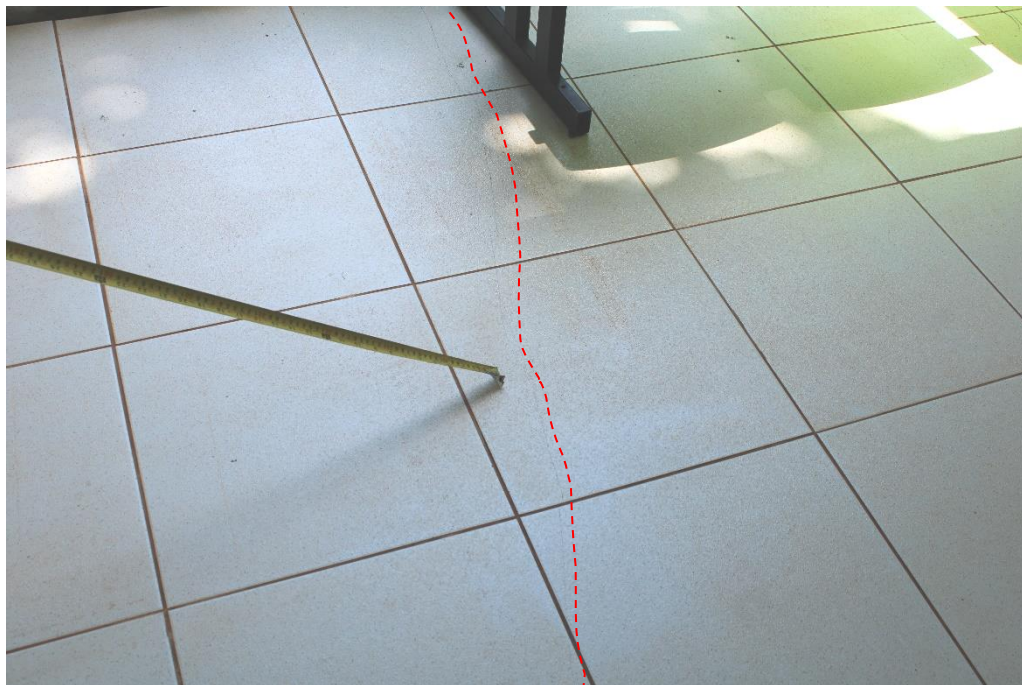
Foto nº 16. Em detalhe a Foto supra, destacando fissura no revestimento cerâmico (piso).

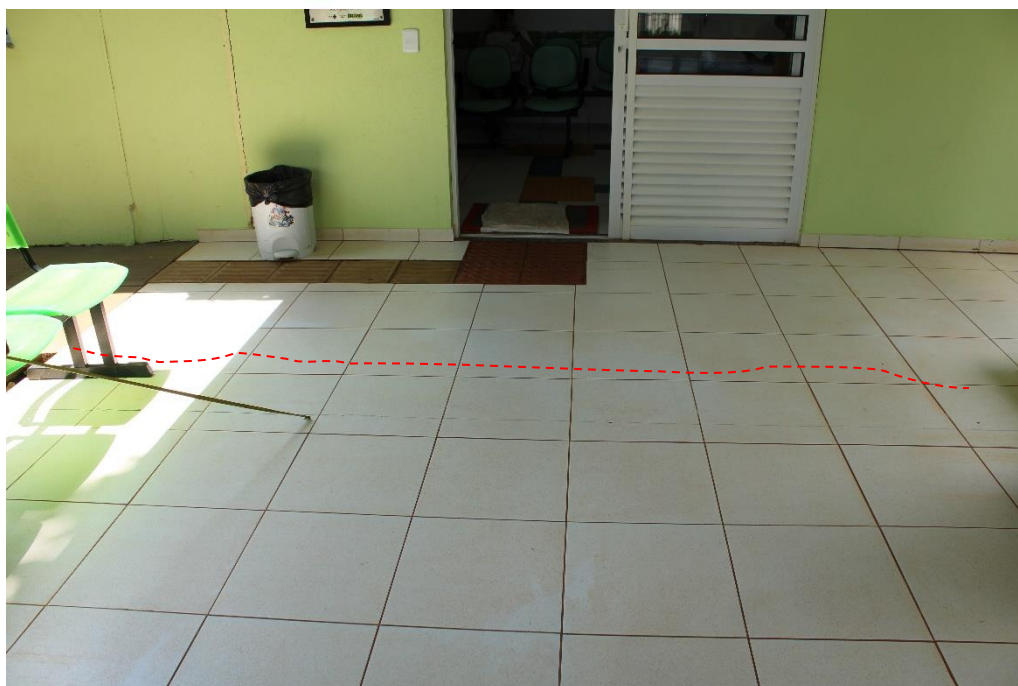
Foto nº 17. Vista da área coberta, supra qualificada, destacando fissura em revestimento cerâmico (piso).

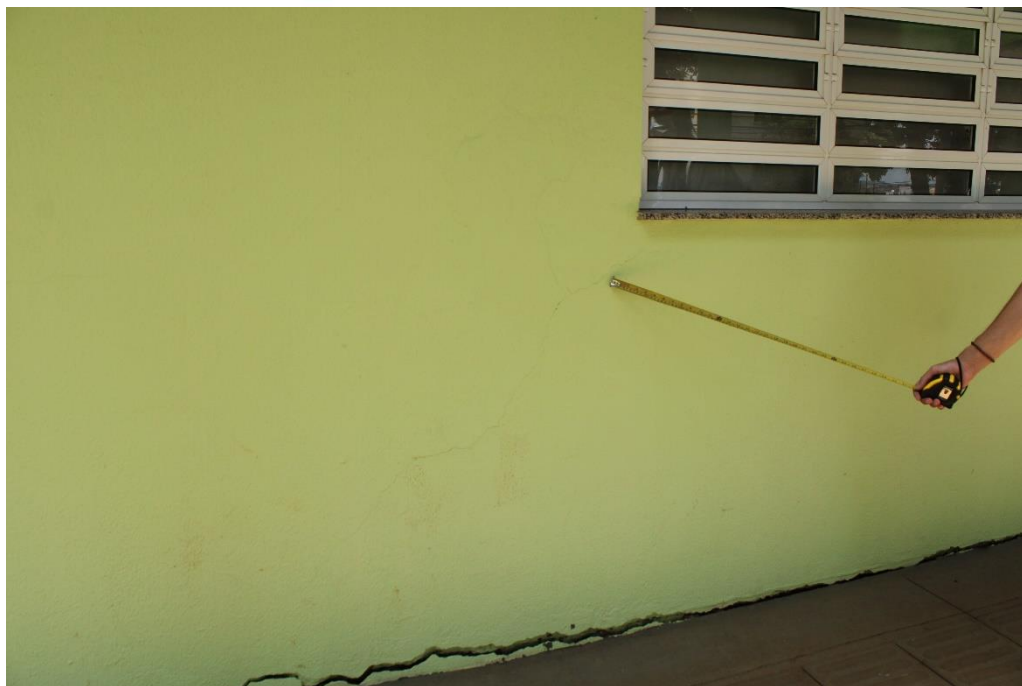
Foto nº 33. Vista parcial da Fachada Frontal (região entre corredor e coordenação – sala 53), destacando fissura de conformação diagonal em vértice inferior de janela.

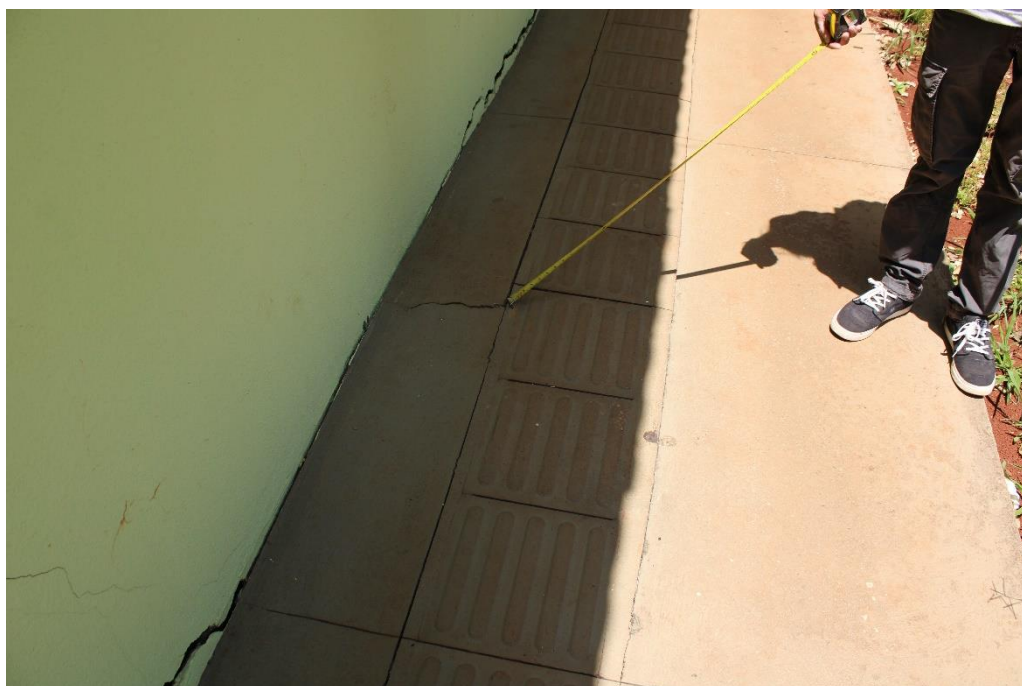
Foto nº 38. Vista parcial da Fachada Frontal, destacando trinca em calçamento externo em concreto desempenado.

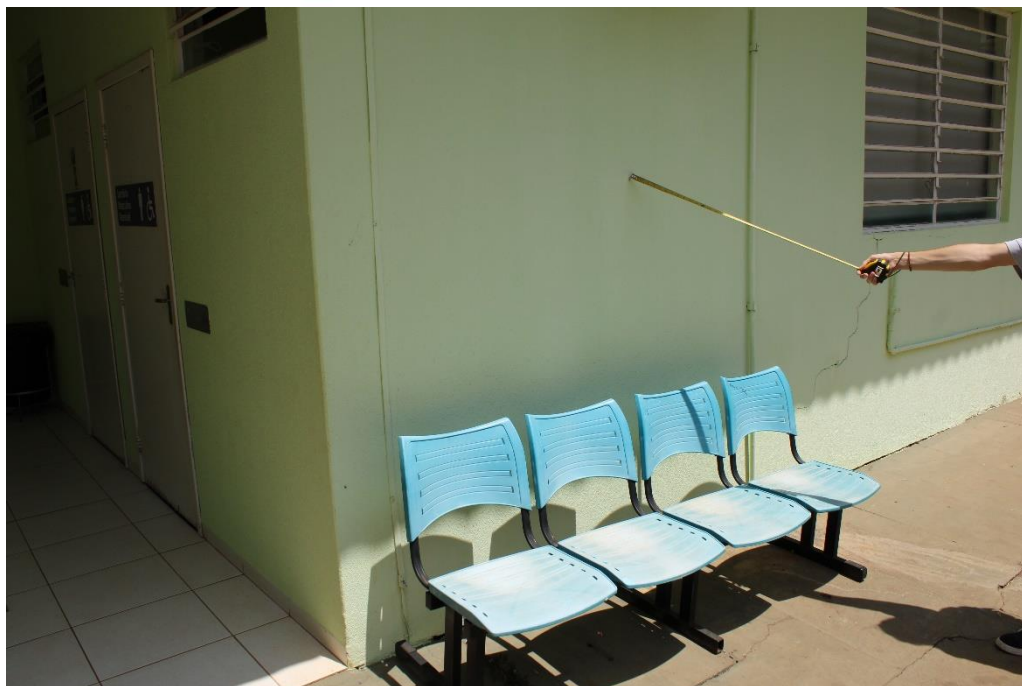
Foto nº 63. Vista parcial da Fachada Lateral Esquerda (região do bwc masculino), destacando fissura de conformação horizontal.

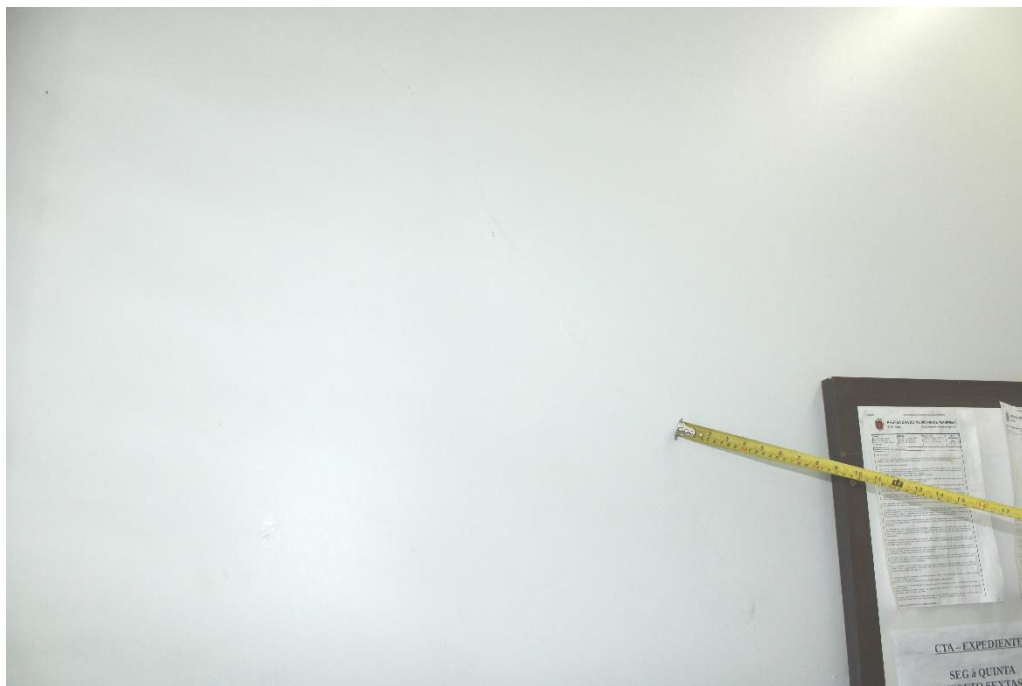
Foto nº 93. Em detalhe a Foto acima.

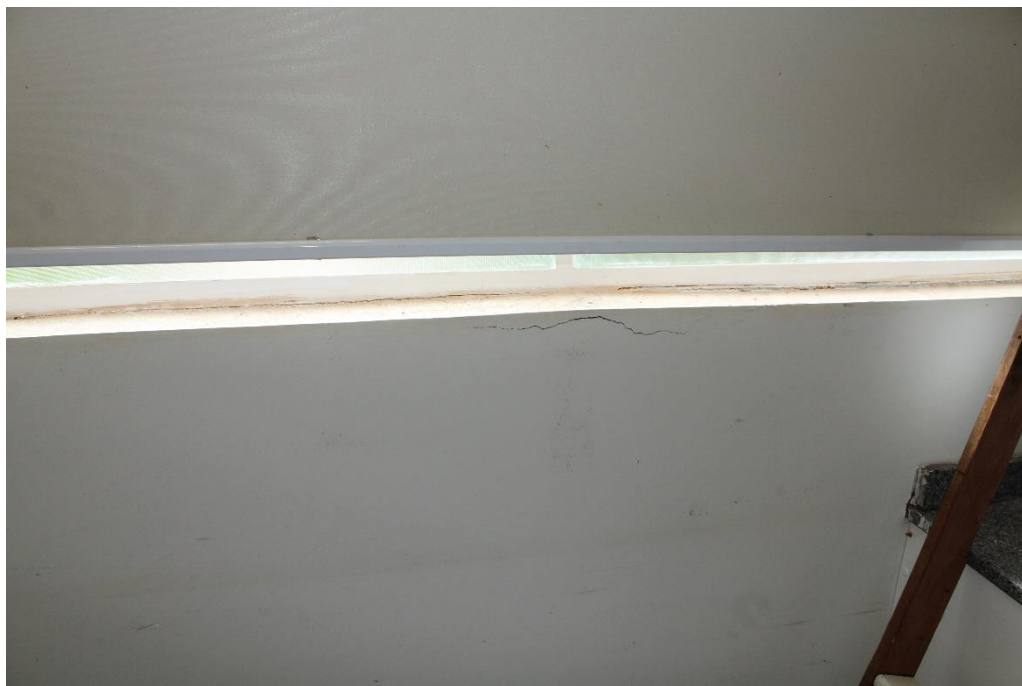
Foto nº 114. Em detalhe a Foto 111, destacando fissura de conformação vertical.

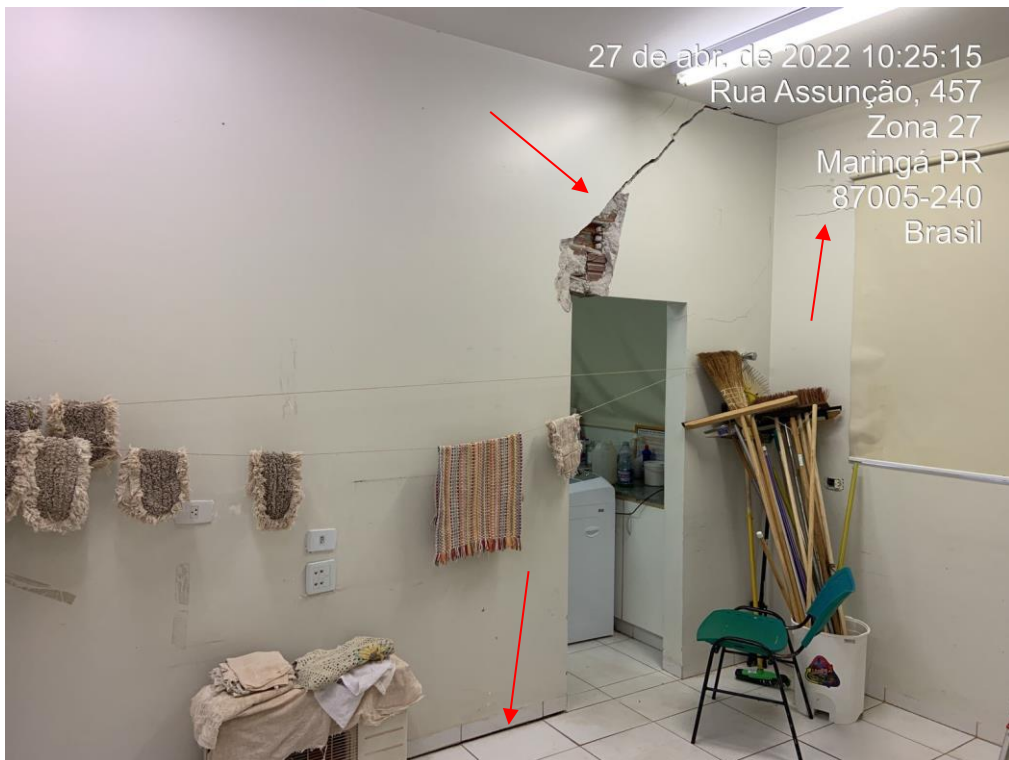
Foto nº 115. Vista parcial da sala 50, destacando acomodação do piso, rachadura diagonal em alvenaria sobre abertura (porta) e, ainda, fissuras horizontais em vértice superior da janela.

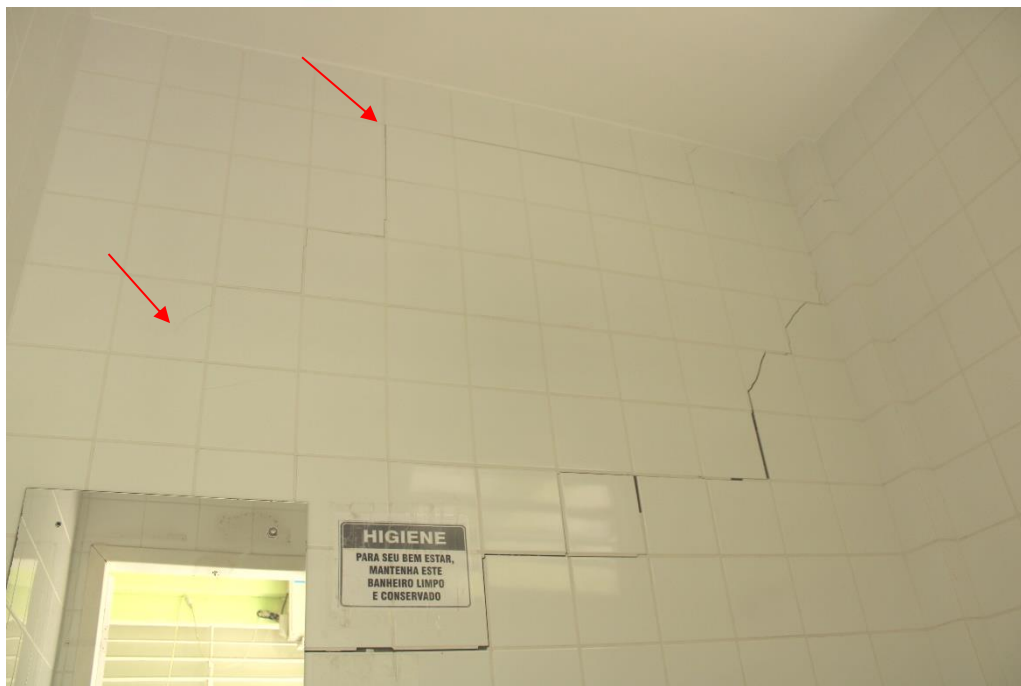
Foto nº 123. Em detalhe a Foto prévia, destacando trincas diagonais no revestimento cerâmico e, por obvio, na alvenaria.

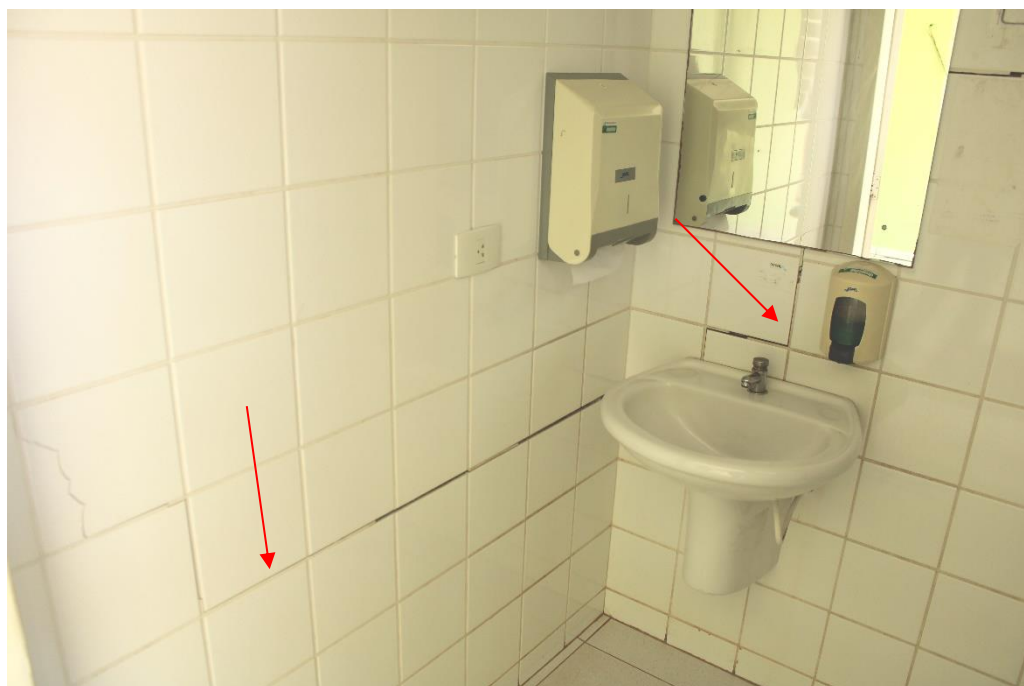
Foto nº 124. Em detalhe a Foto 124, destacando trincas diagonais e horizontal no revestimento cerâmico (azulejo).

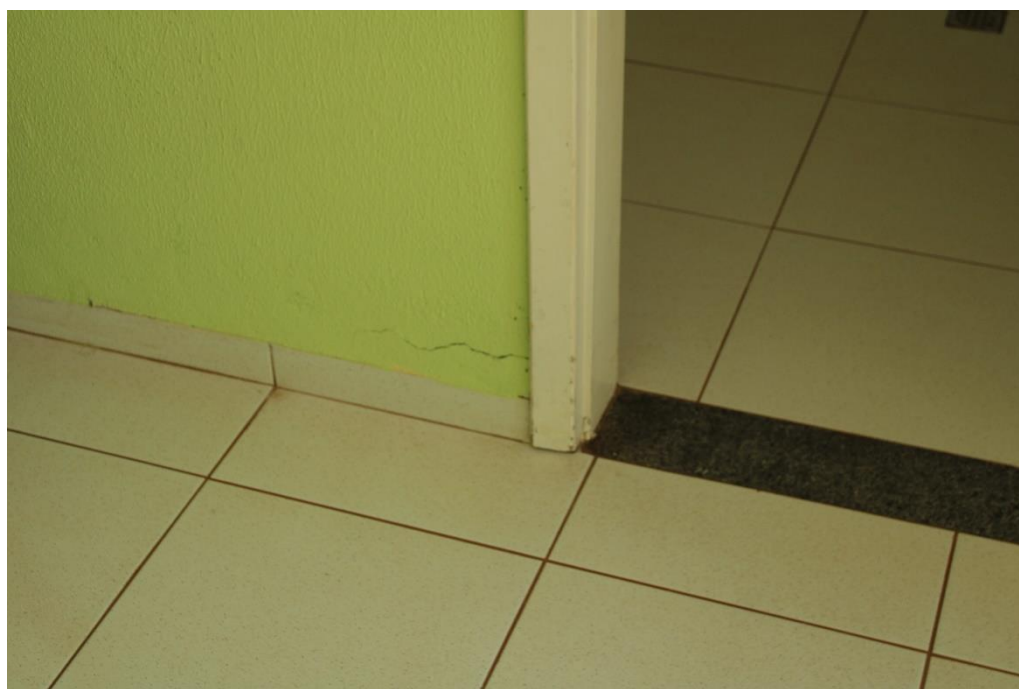
Foto nº 126. Em detalhe a foto anterior, destacando trinca horizontal, bem como sinais de reparos primitivos nessa.

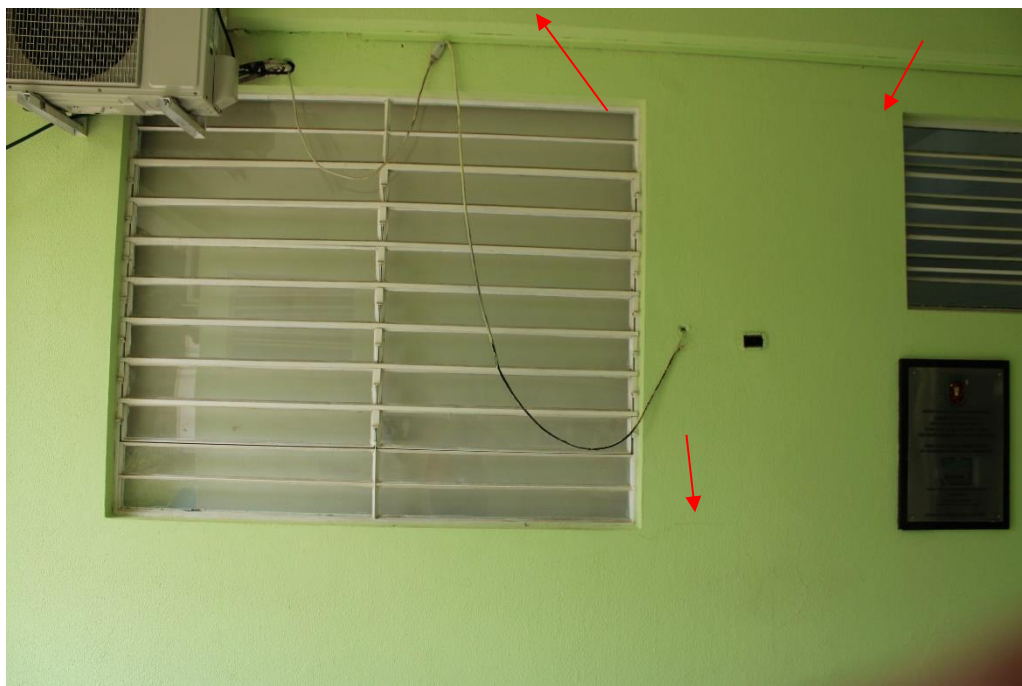
Foto nº 132. Vista parcial da varanda, destacando fissura em alvenaria.

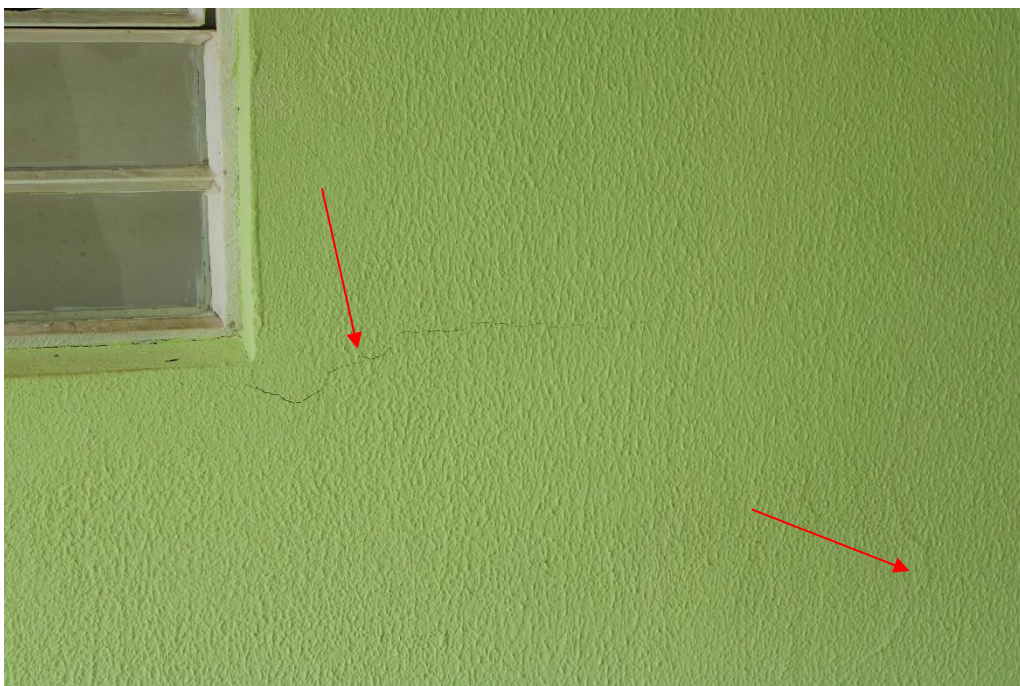
Foto nº 134. Em detalhe a Foto 133, destacando fissura horizontal em vértice inferior de janela, bem como sinais de corrosão de fissura em alvenaria.

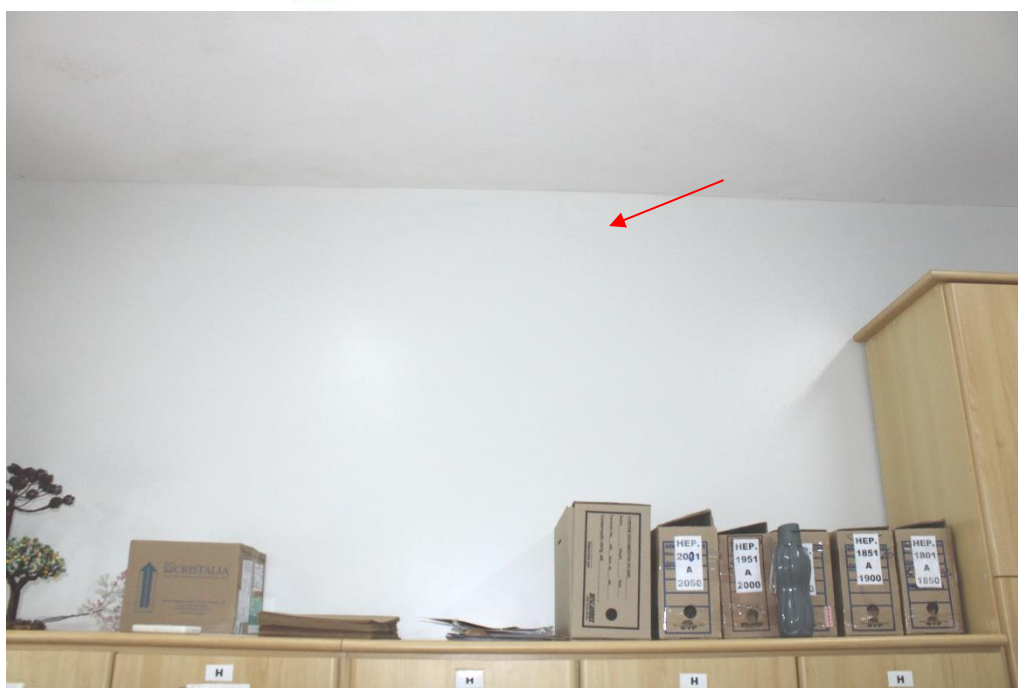
Foto nº 148. Vista parcial da sala 47, destacando fissura vertical.

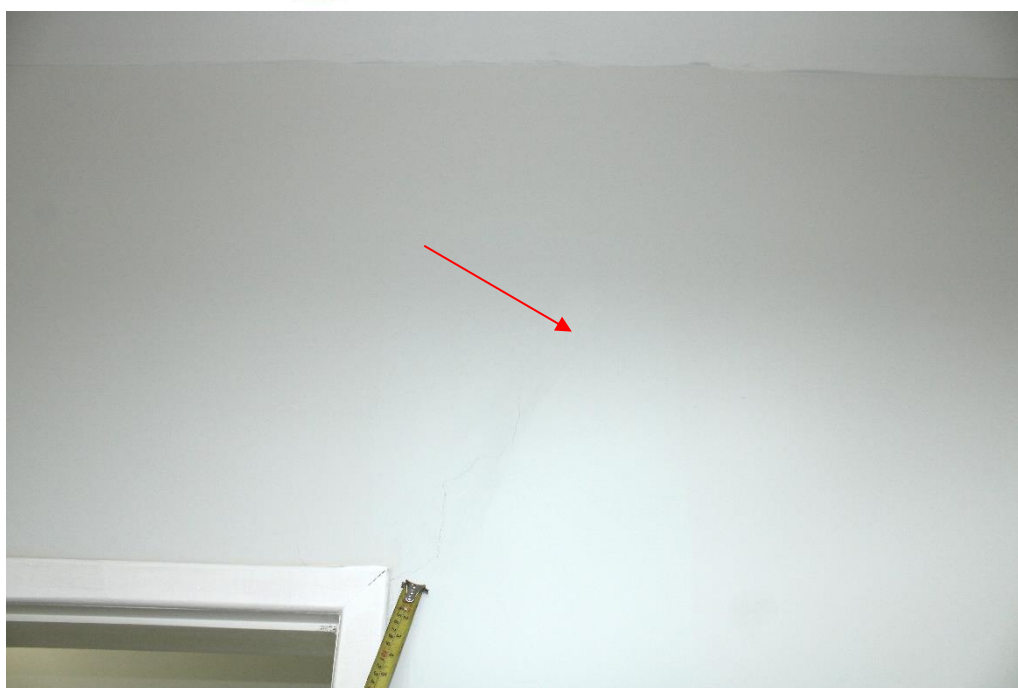
Foto nº 154. Em detalhe a Foto acima, destacando fissura diagonal com sinais de reparos primitivos.

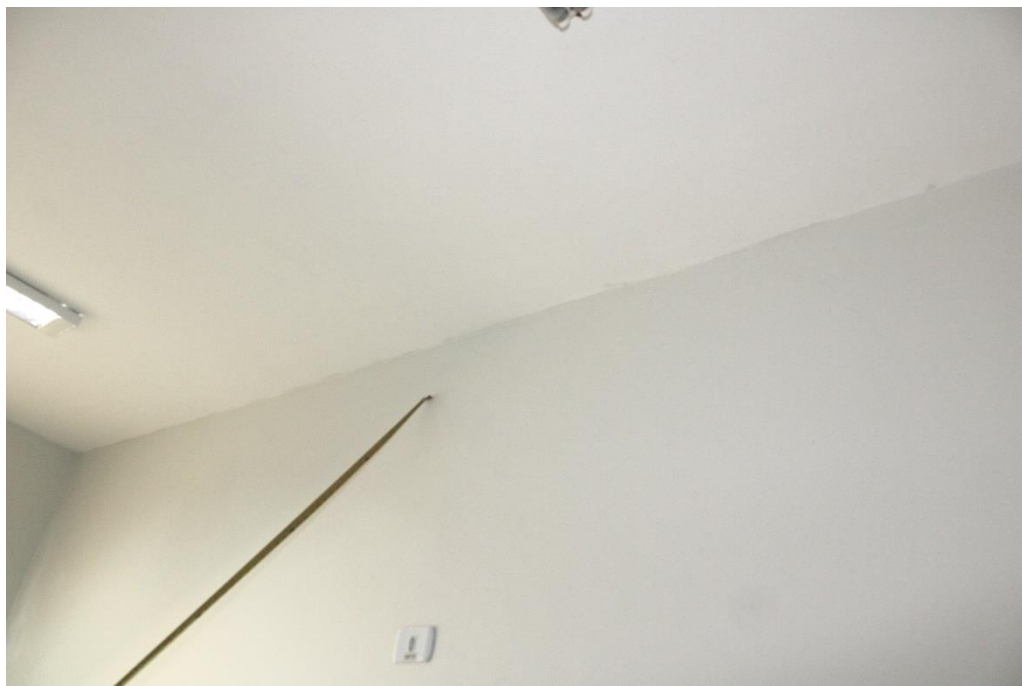
Foto nº 162. Vista parcial da sala 49, destacando fissura em alvenaria.

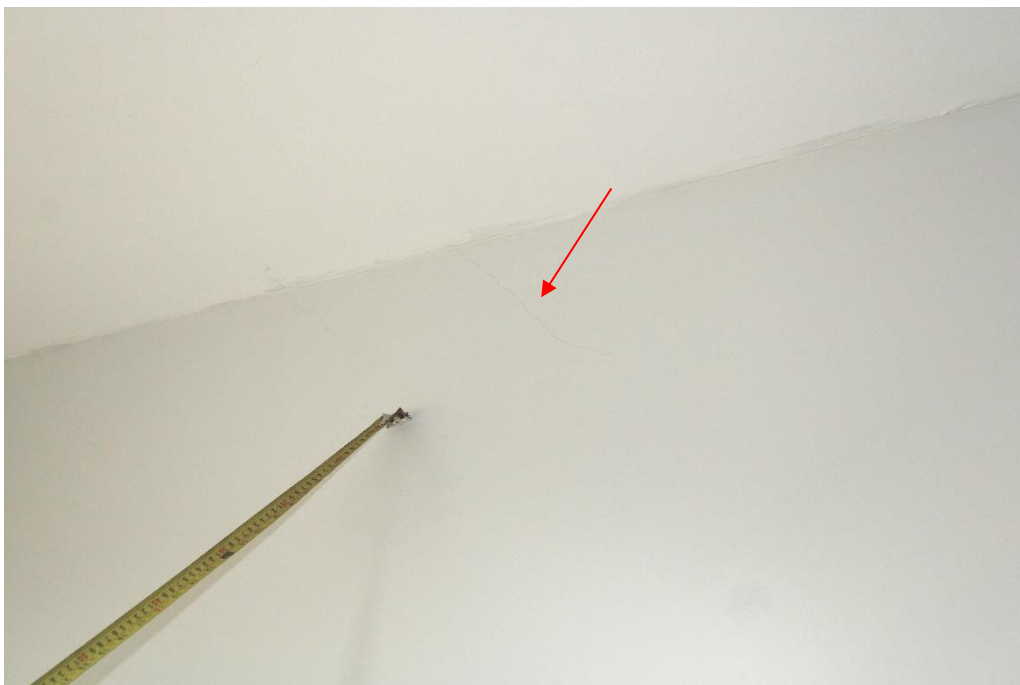
Foto nº 165. Em detalhe a Foto supra, destacando fissuras em alvenaria.

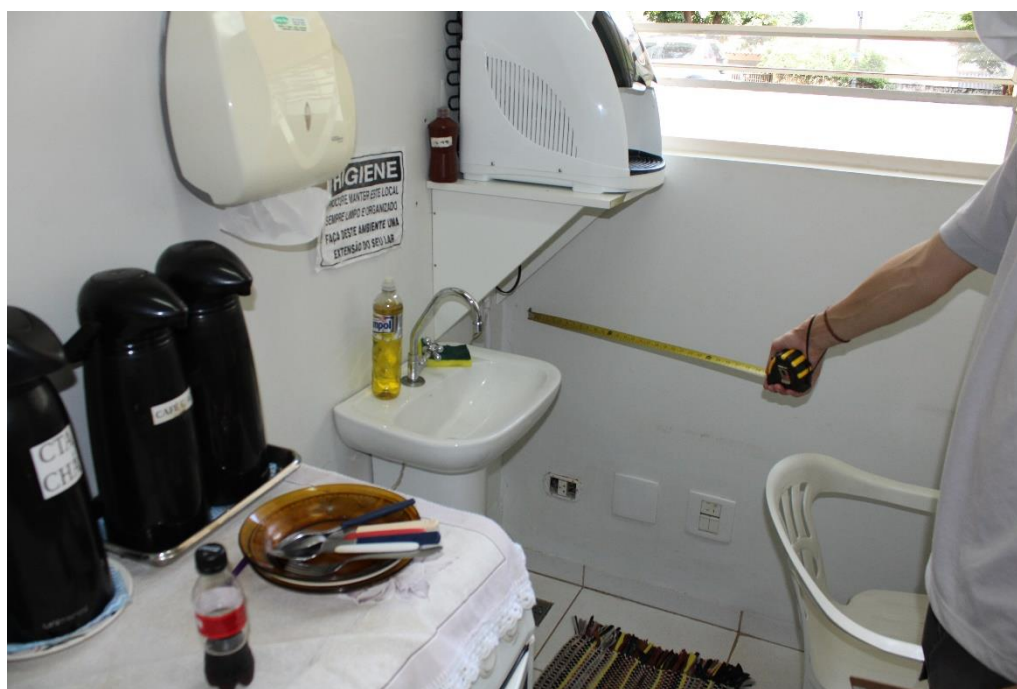
Foto nº 171. Vista parcial da sala 49, destacando fissura vertical.

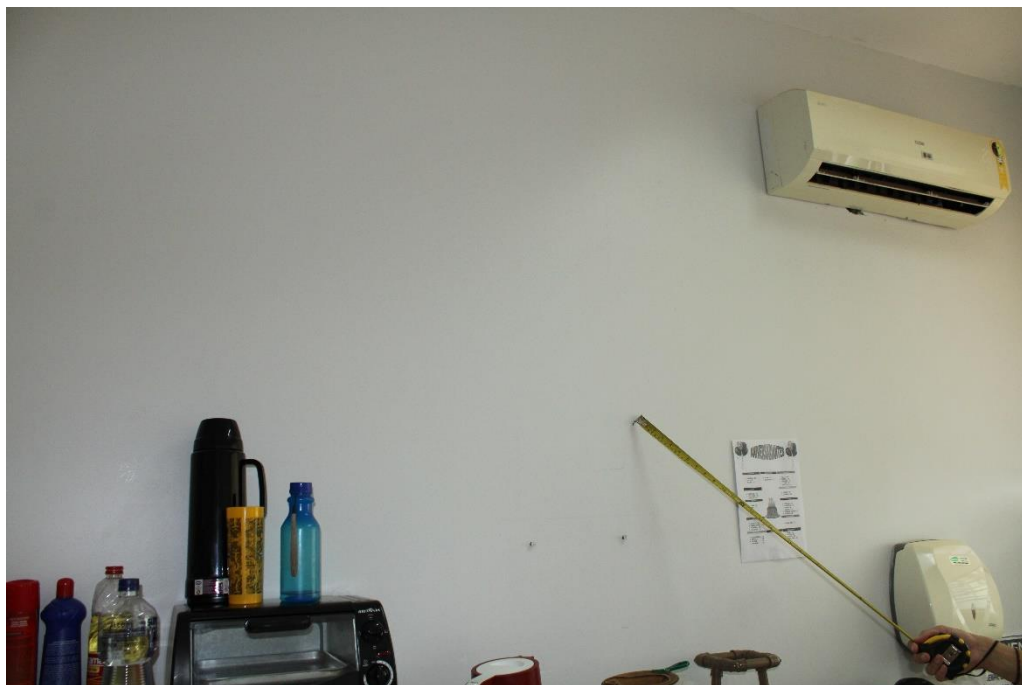
Foto nº 175. Vista parcial da sala 49, destacando fissura vertical em alvenaria.

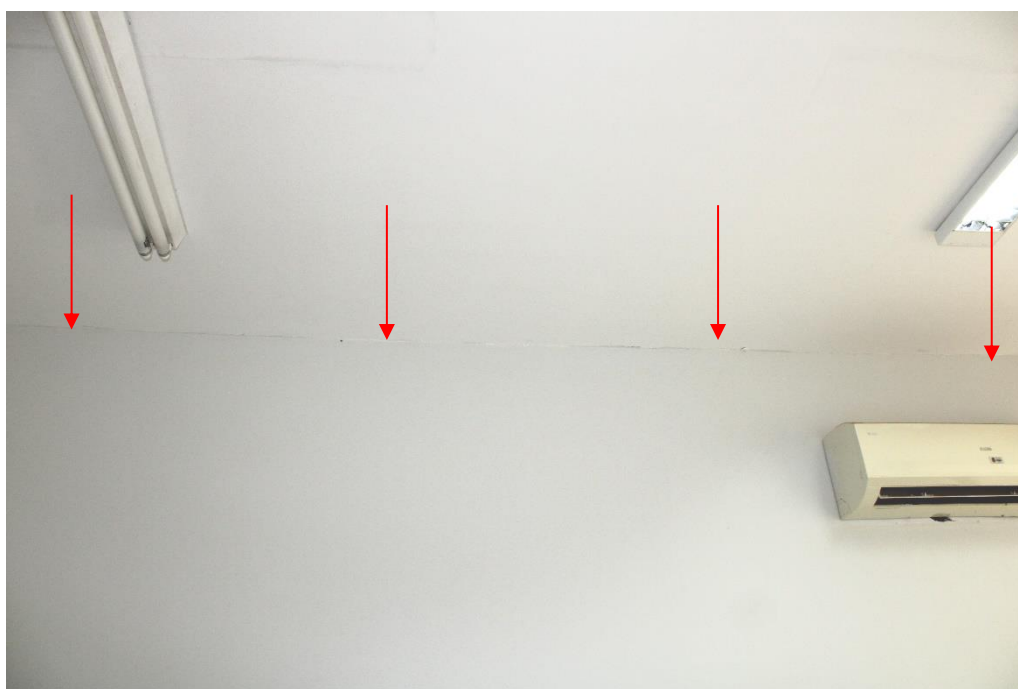
Foto nº 177. Vista parcial da sala 49, destacando fissura em laje de teto.

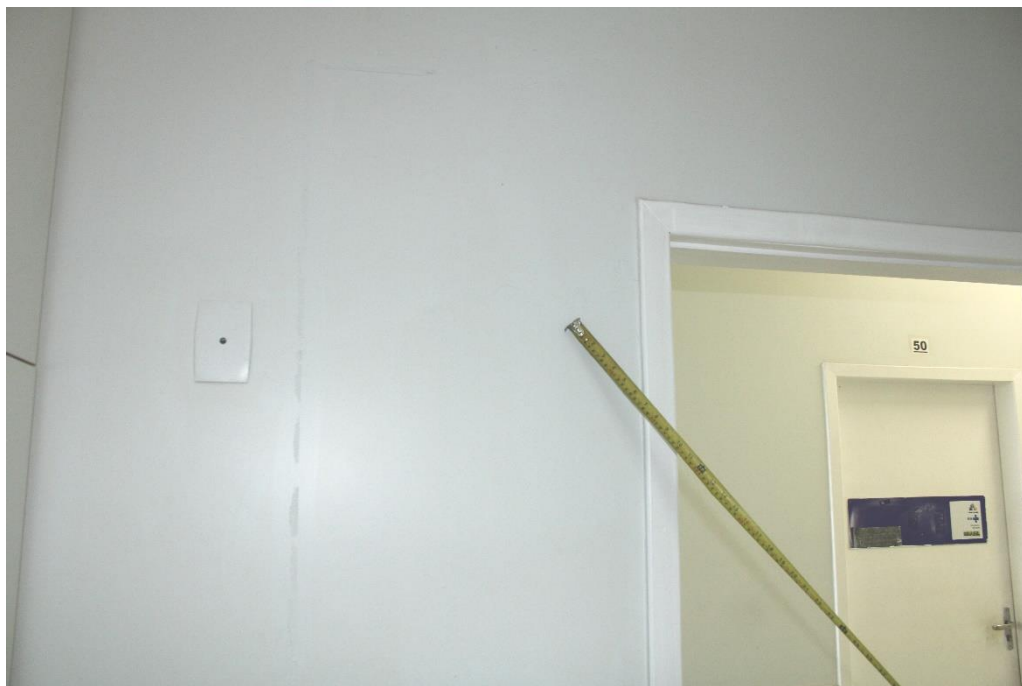
Foto nº 182. Vista parcial da sala 51, destacando fissura horizontal em alvenaria.

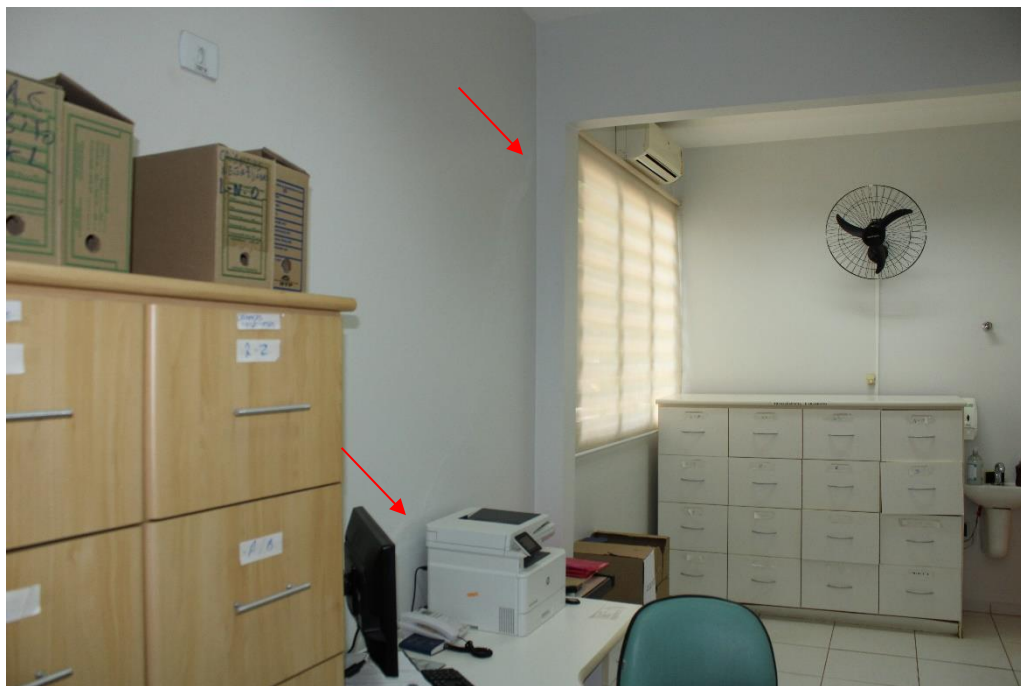
Foto nº 184. Vista parcial da sala 49, destacando sinais de reparos em fissura diagonal.

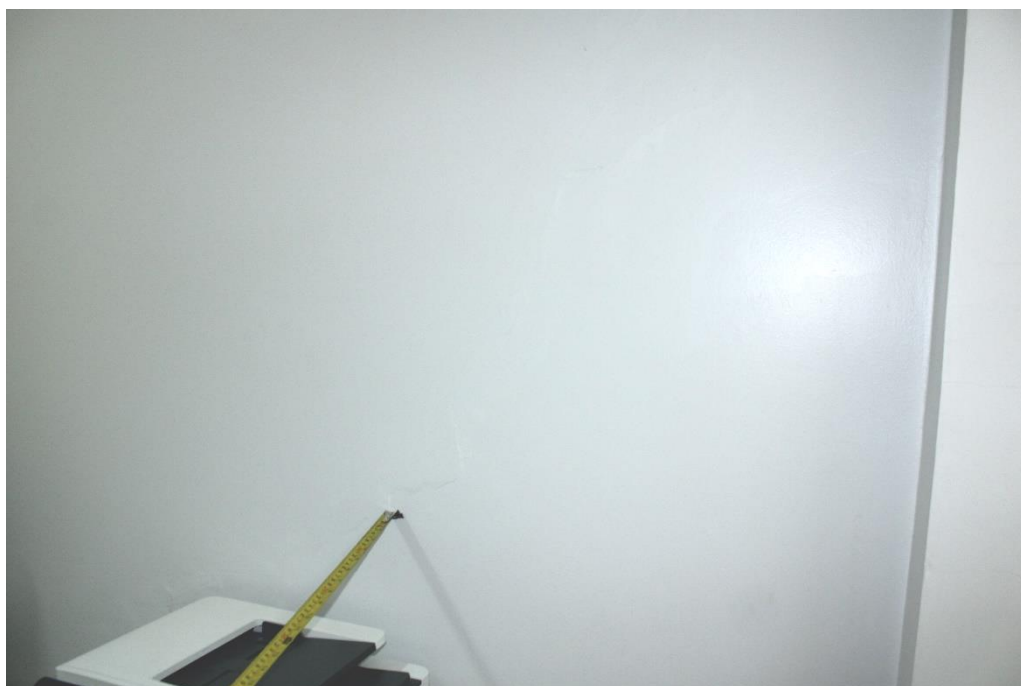
Foto nº 185. Em detalhe a Foto supra, destacando sinais de reparos em fissuras primitivas.

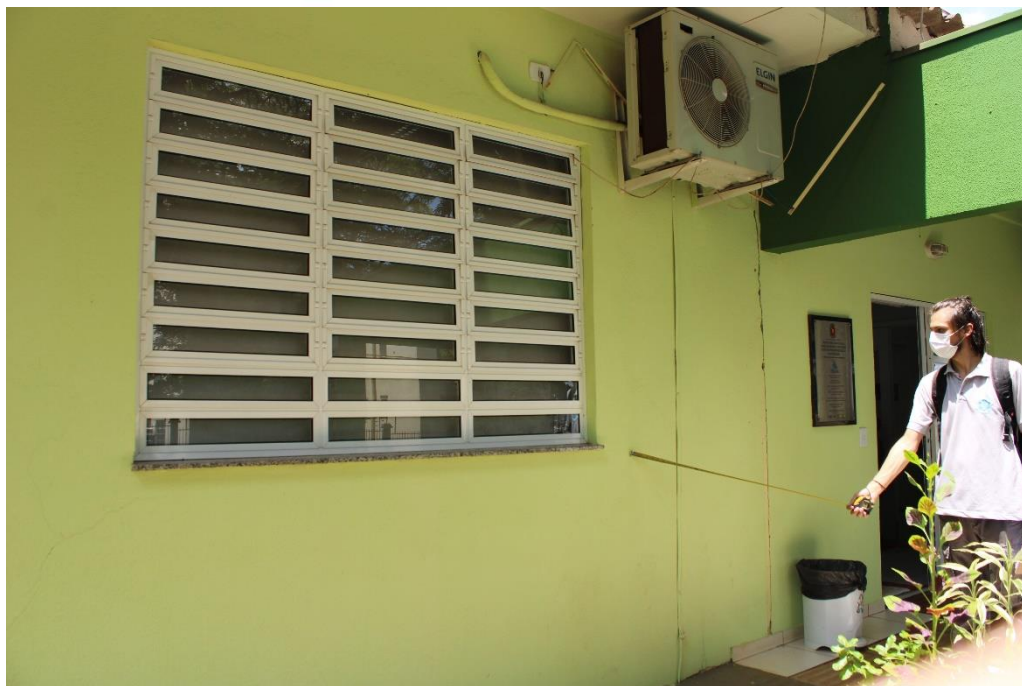
Foto nº 27. Vista parcial da fachada frontal, destacando fissura de conformação horizontal em vértice inferior da abertura.

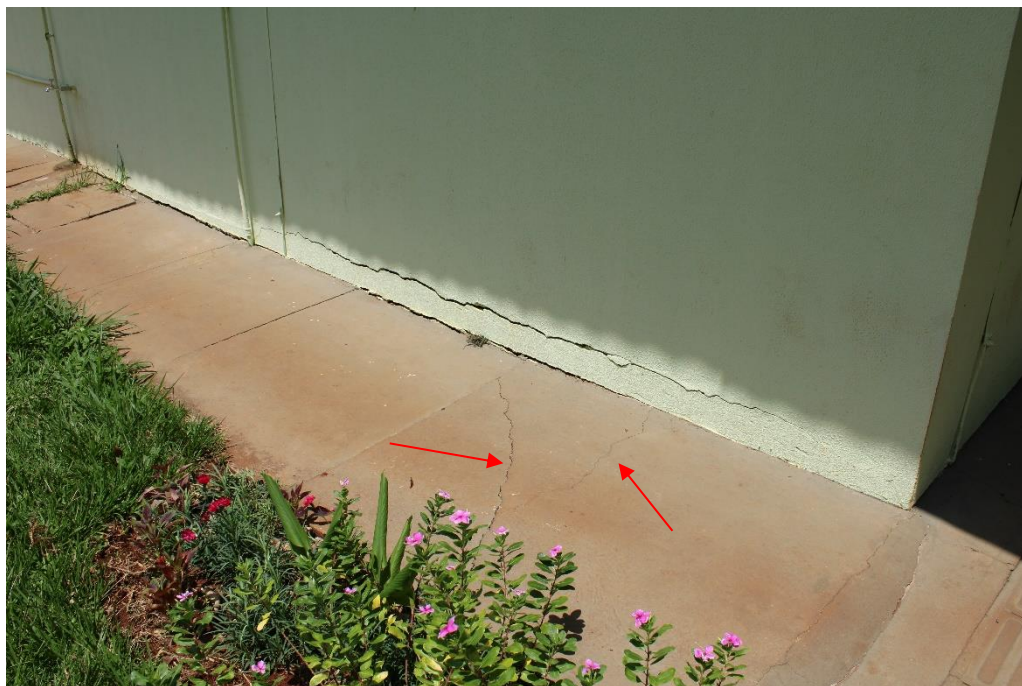
Foto nº 48. Em detalhe a Foto supra, destacando trinca horizontal em alvenaria, acomodação do calçamento externo e, ainda, fissuras no calçamento externo em concreto desempenado.

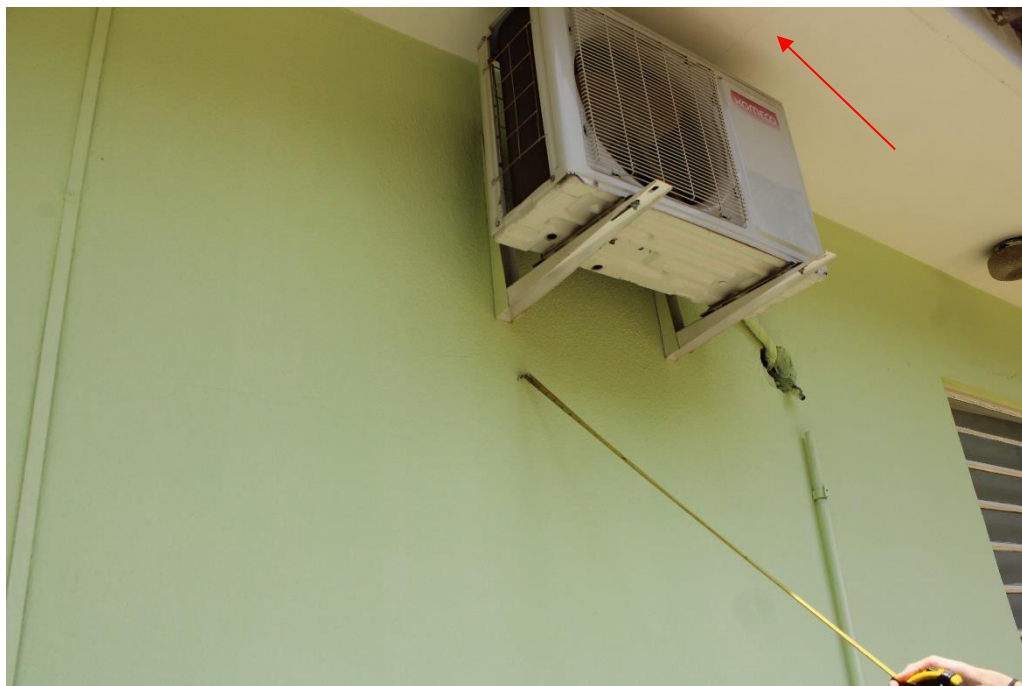
Foto nº 65. Vista de região imediatamente superior a qualificada supra, destacando fissura horizontal.

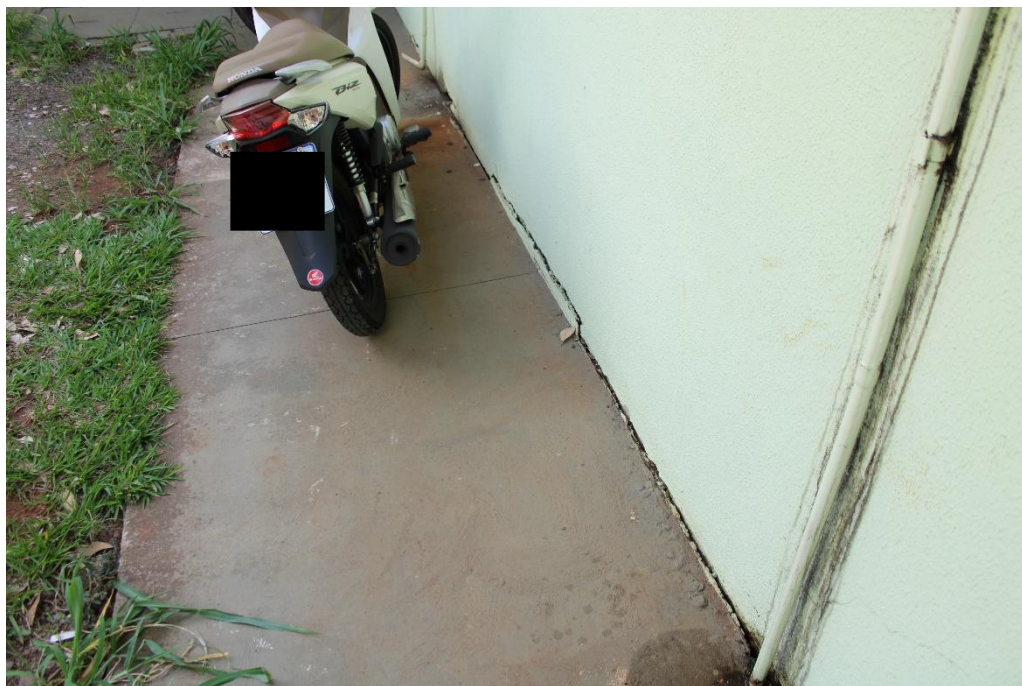
Foto nº 76. Em detalhe a Foto 70, destacando acomodação do calçamento externo e trinca horizontal na região inferior da parede de alvenaria.

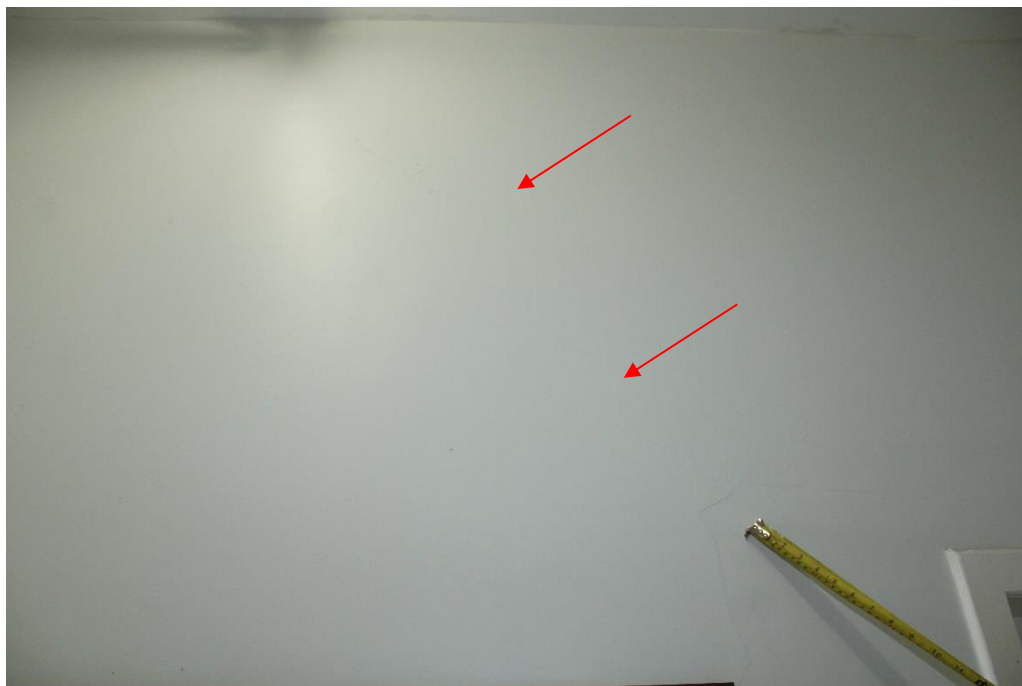
Foto nº 91. Em detalhe a Foto acima, destacando sinais de correção de fissuras.
