RELATÓRIO TÉCNICO N.º 002/22

PREFEITURA MUNICIPAL DE MARINGÁ

UBS – ZONA SUL

Solucionare
Engenharia Diagnóstica LTDA
CNPJ 37.196.079/0001-88

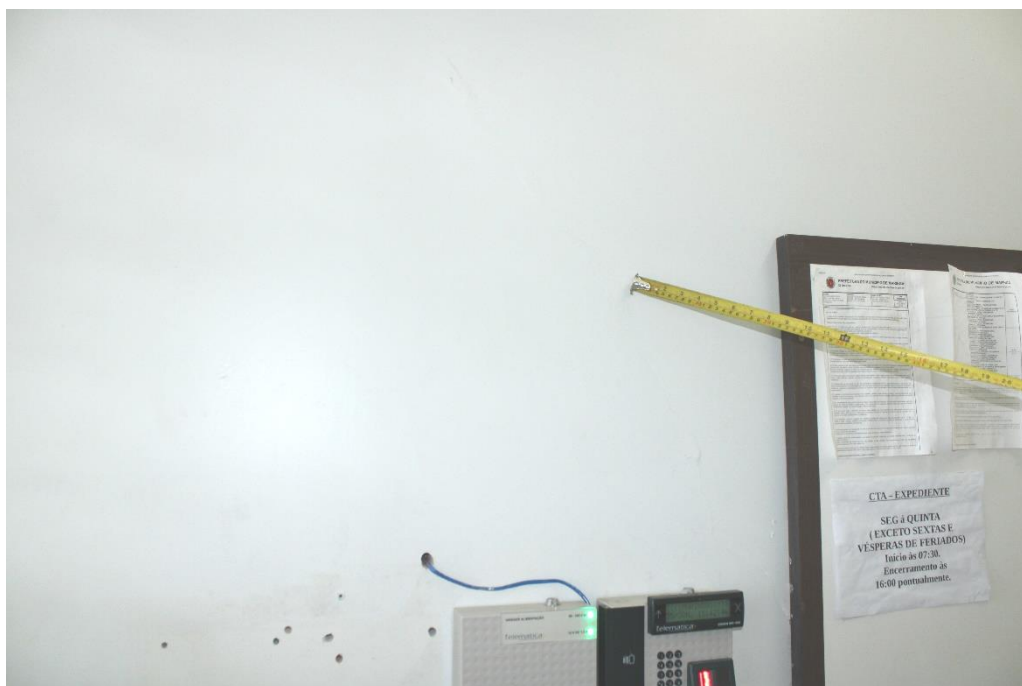
Foto nº 92. Vista parcial do corredor (parede confinante a sala 53), destacando sinais de correções de fissuras.

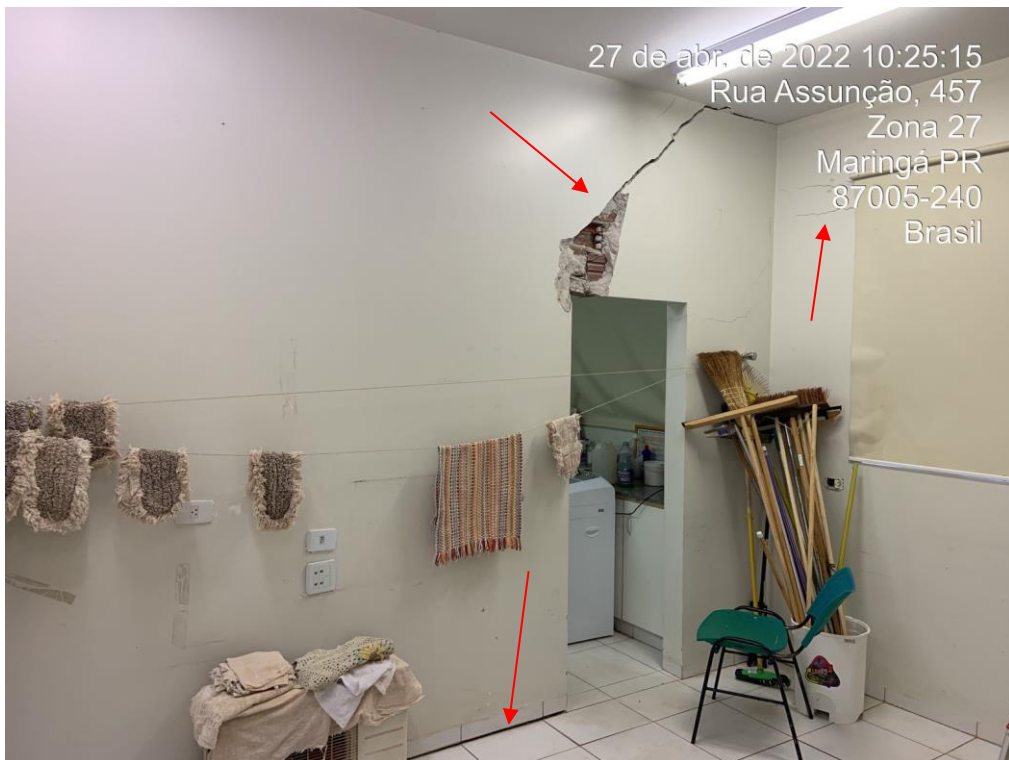
Foto nº 115. Vista parcial da sala 50, destacando acomodação do piso, rachadura diagonal em alvenaria sobre abertura (porta) e, ainda, fissuras horizontais em vértice superior da janela.

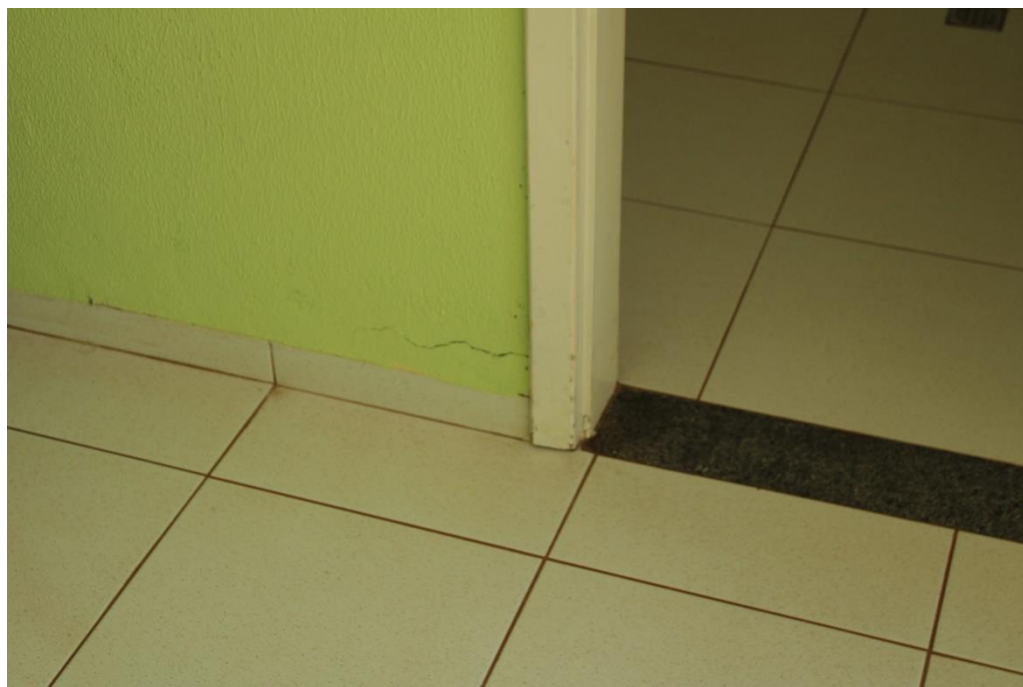
Foto nº 126. Em detalhe a foto anterior, destacando trinca horizontal, bem como sinais de reparos primitivos nessa.

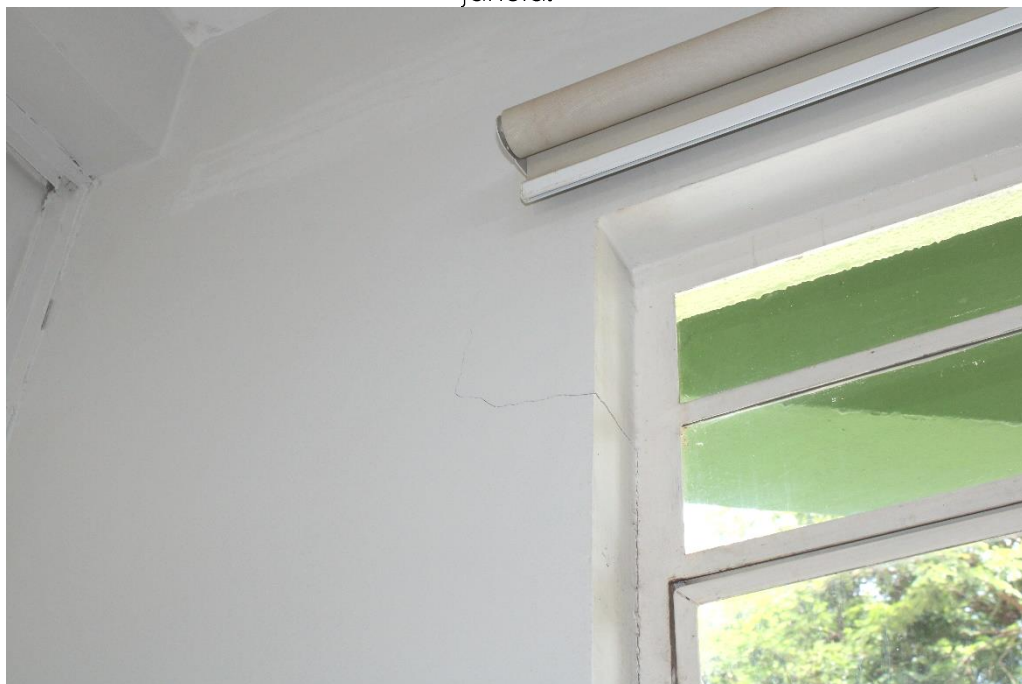
Foto nº 143. Em detalhe a foto acima, destacando fissura em alvenaria.

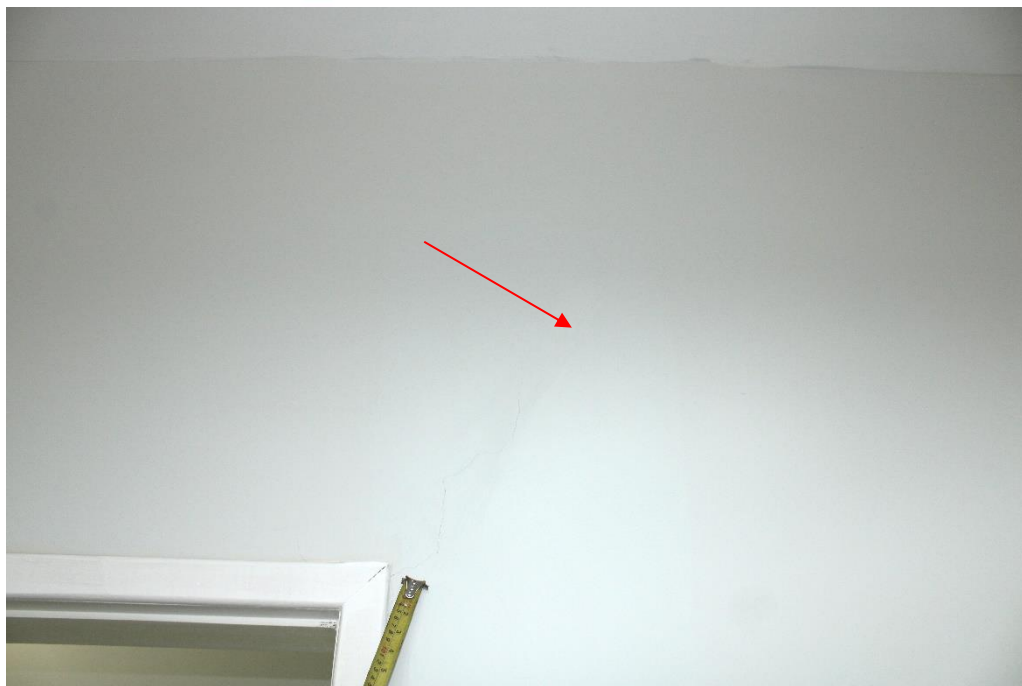
Foto nº 154. Em detalhe a Foto acima, destacando fissura diagonal com sinais de reparos primitivos.

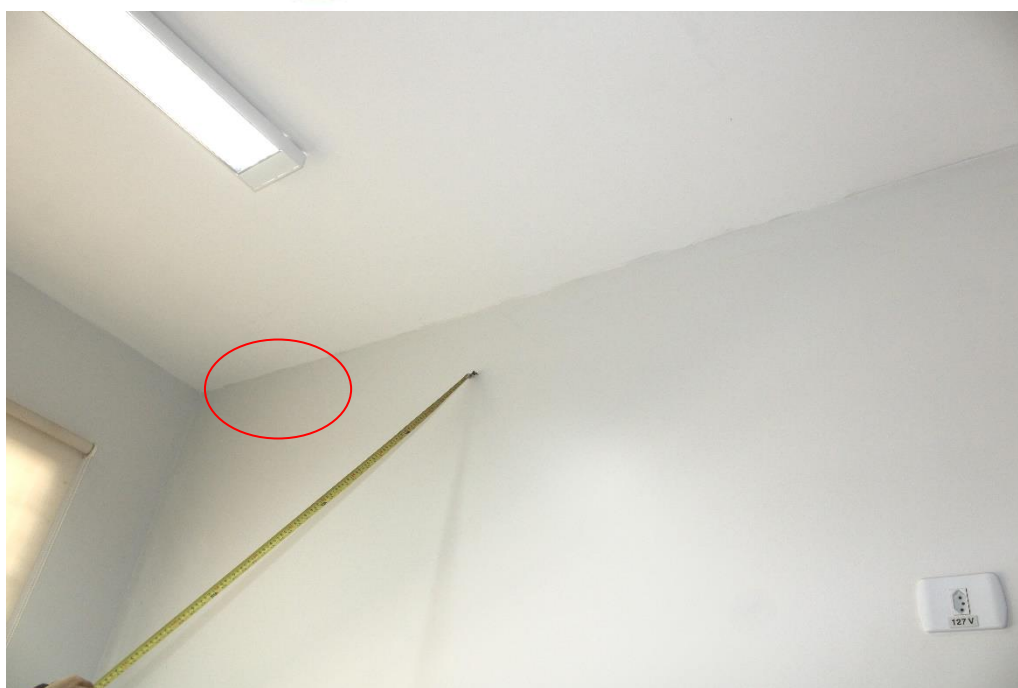
Foto nº 164. Vista parcial da sala 49, destacando fissuras em alvenaria.

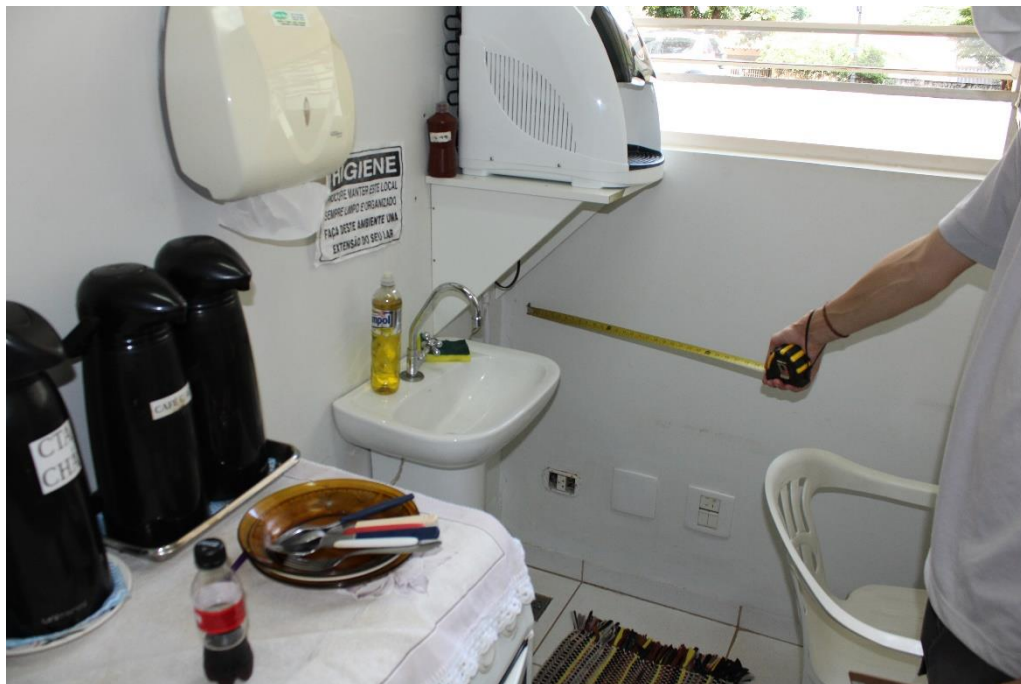
Foto nº 171. Vista parcial da sala 49, destacando fissura vertical.

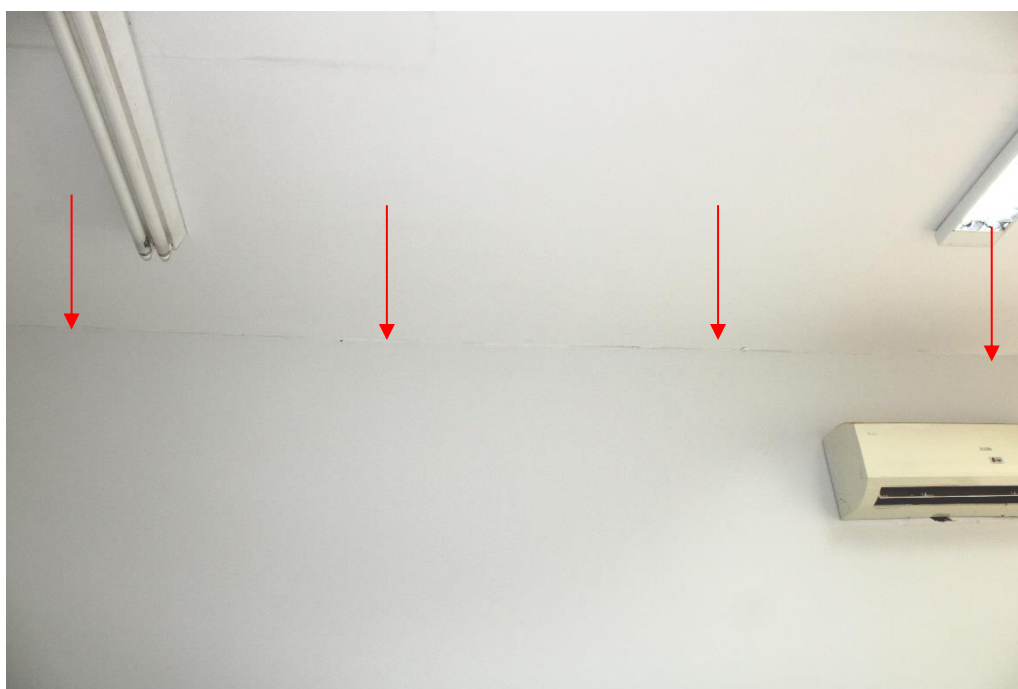
Foto nº 177. Vista parcial da sala 49, destacando fissura em laje de teto.

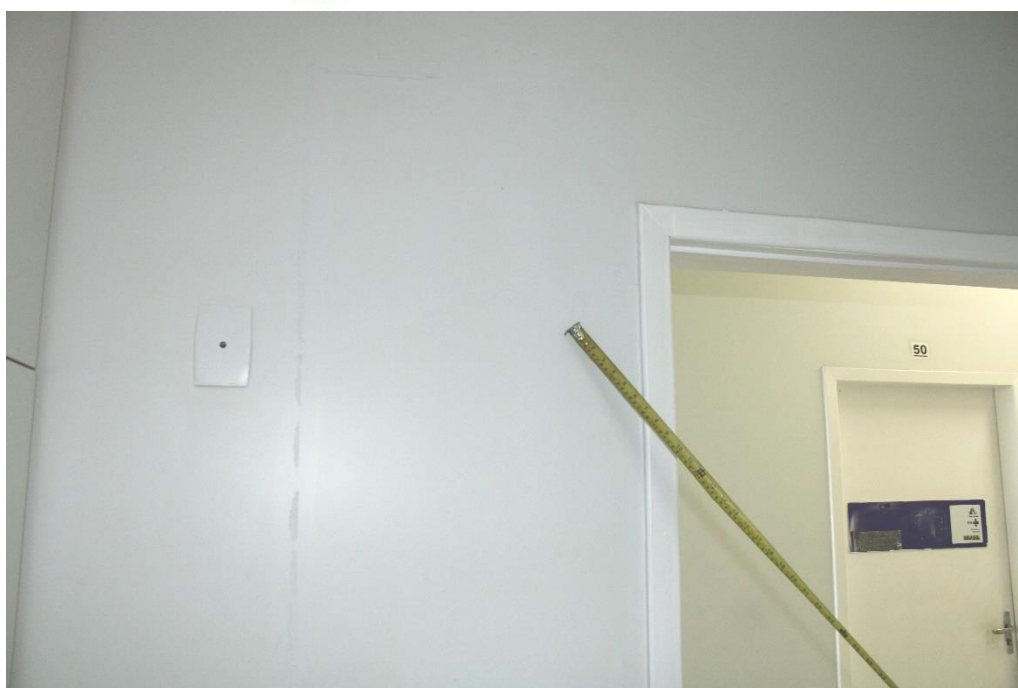
Foto nº 182. Vista parcial da sala 51, destacando fissura horizontal em alvenaria.

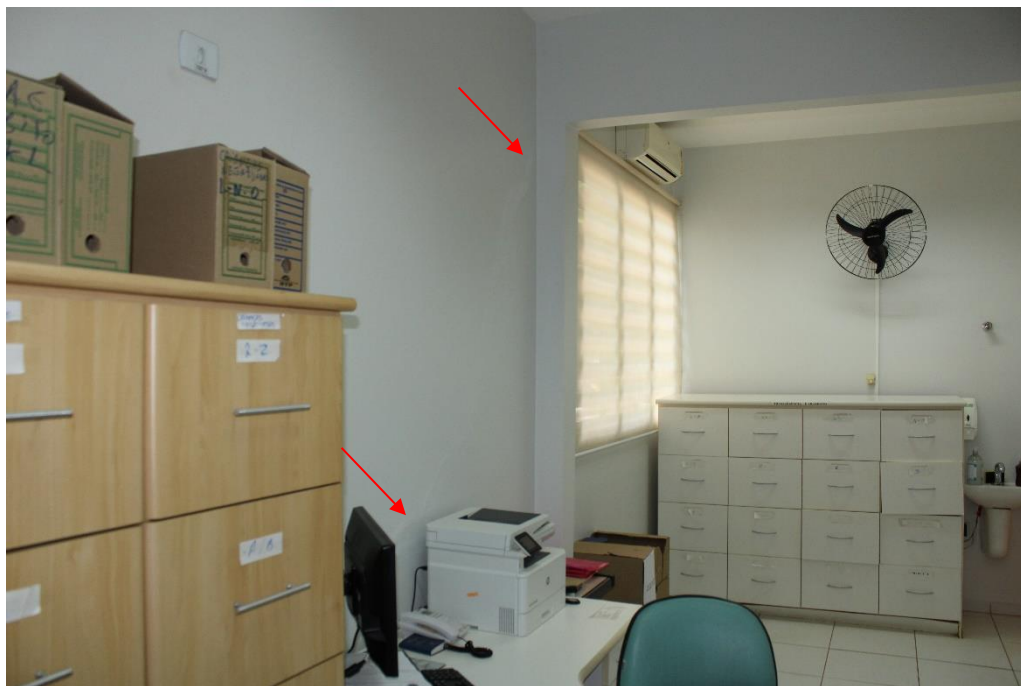
Foto nº 184. Vista parcial da sala 49, destacando sinais de reparos em fissura diagonal.

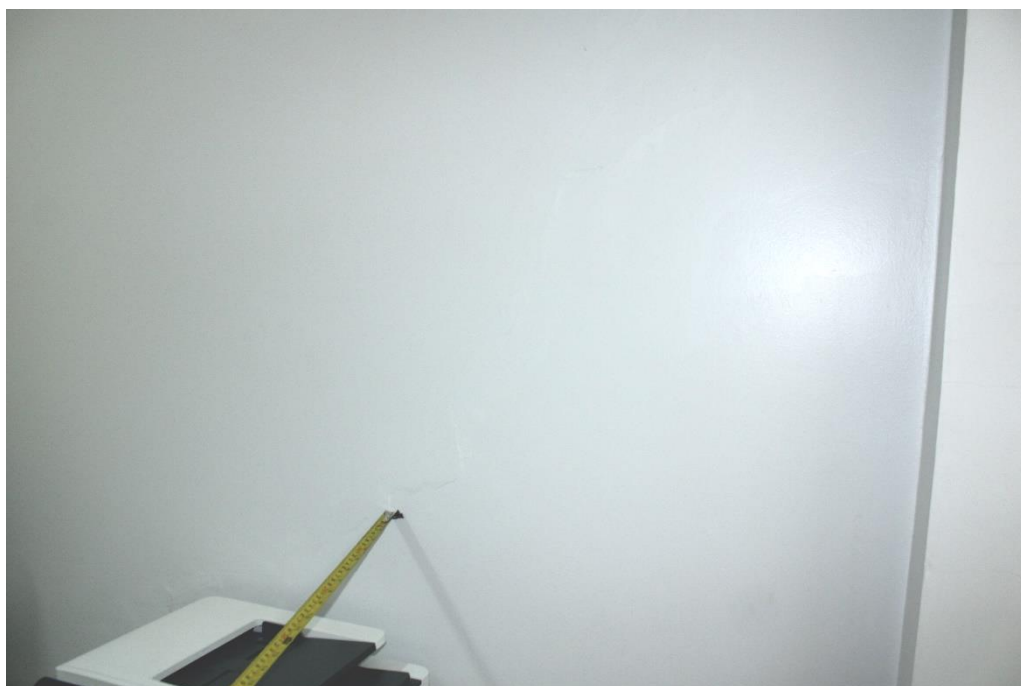
Foto nº 185. Em detalhe a Foto supra, destacando sinais de reparos em fissuras primitivas.

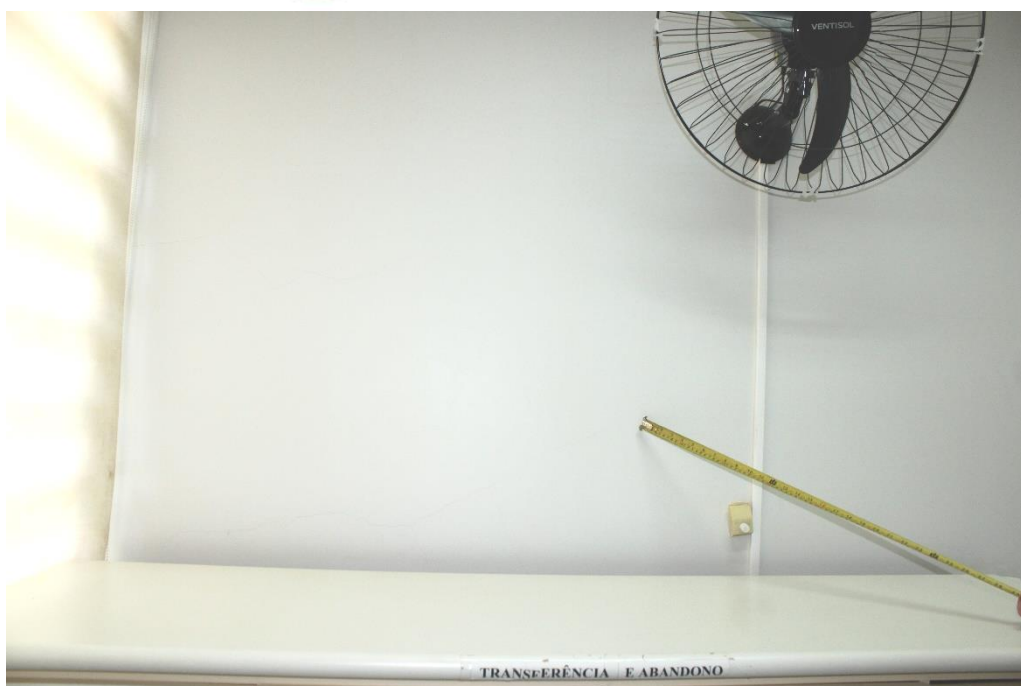
Foto nº 192. Vista parcial da sala 51, destacando fissuras mapeadas em alvenaria.

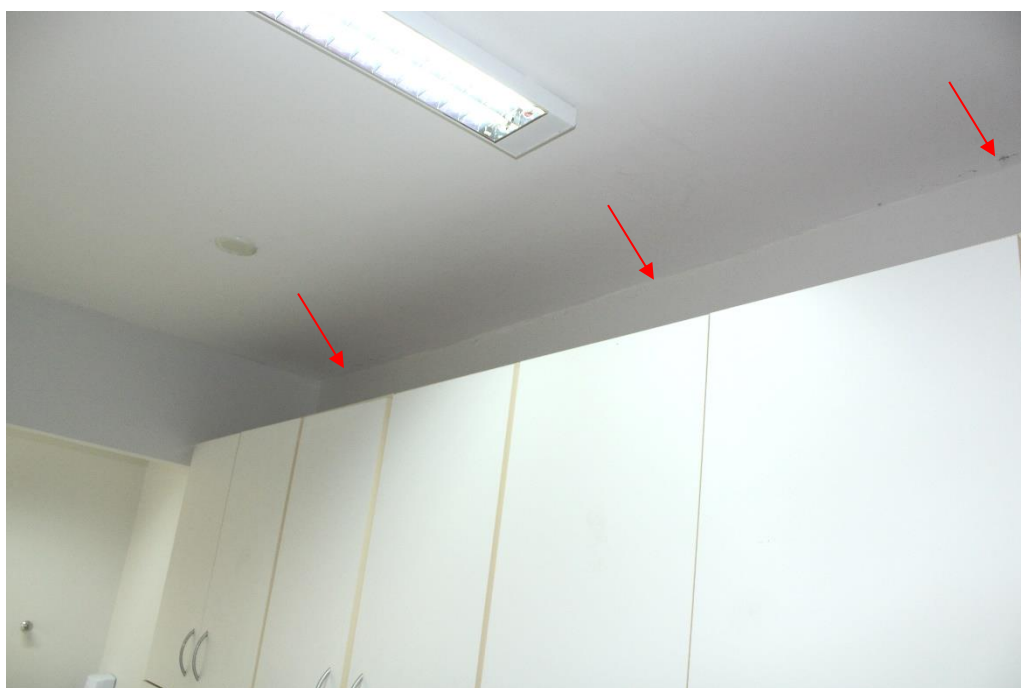
Foto nº 193. Vista parcial da sala 51, destacando fissura em laje de teto.
