Ofício nº 1616/2025/ CEXPSEDUC - SEDUC

PARECER Nº: 8/2025 - SECSEMOB

ANÁLISE DE IMPACTO SOBRE A MOBILIDADE URBANA PARA ESTUDO TÉCNICO PRELIMINAR DE OBRAS PÚBLICAS

2. DESCRIÇÃO DO EMPREENDIMENTO

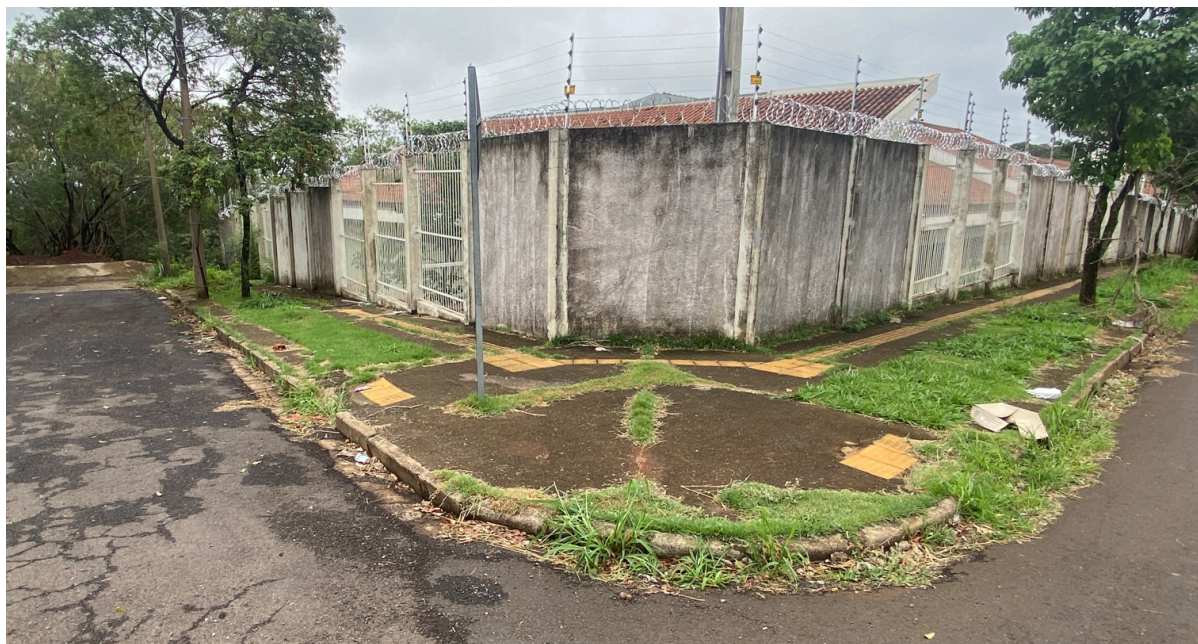
3.1. Não há implantada ou representação de implantação de qualquer tipo de acesso pela Rua Cerro Corá;

Figura 1 – Comparativo entre registro fotográfico e Mapa na esquina entre a Rua Cerro Corá e Rua João Vercesi

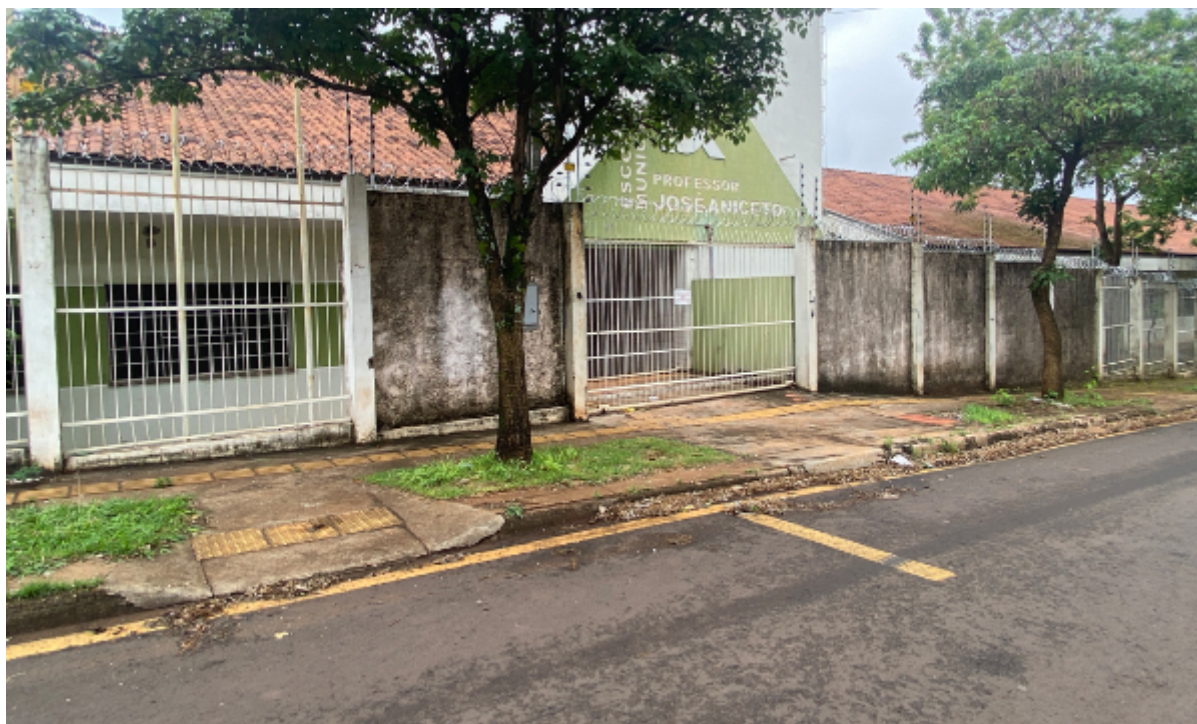
a) Acesso para **pedestres** (edifício escolar):

Figura 2 – Comparativo entre registro fotográfico e Mapa na Rua João Vercesi

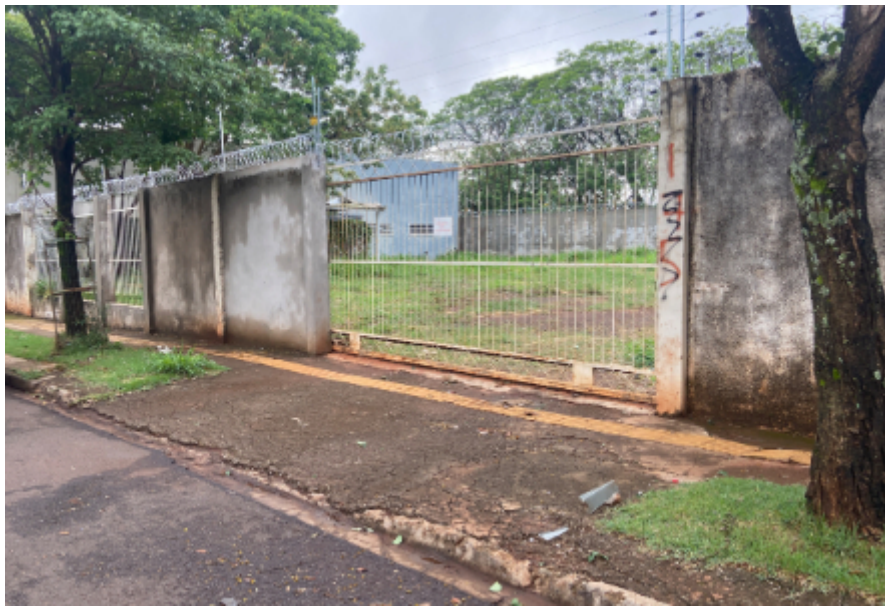
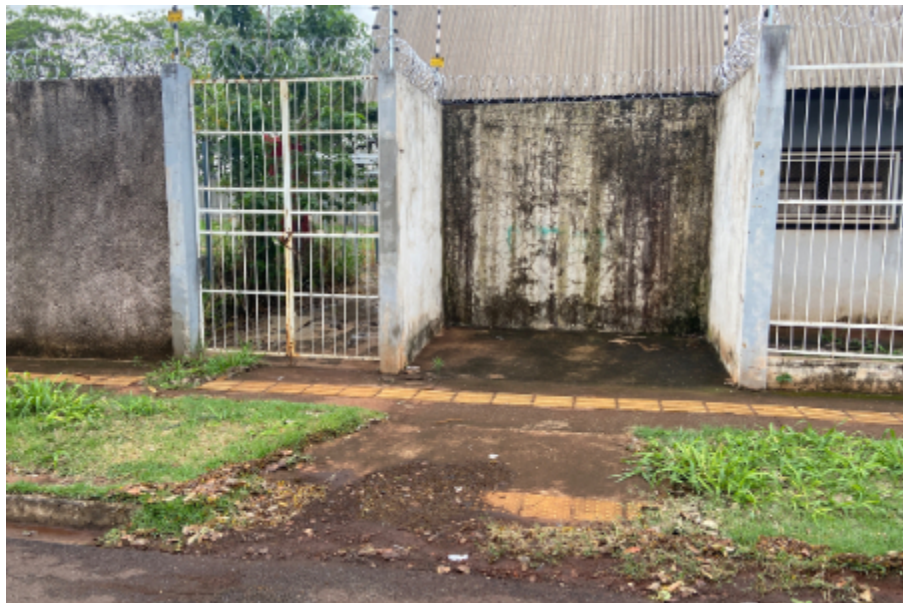
b) Acesso para **veículos** (estacionamento interno) e acesso para **pedestres** (quadra esportiva), respectivamente:

Figura 3 – Comparativo entre registro fotográfico e Mapa na Rua João Vercesi

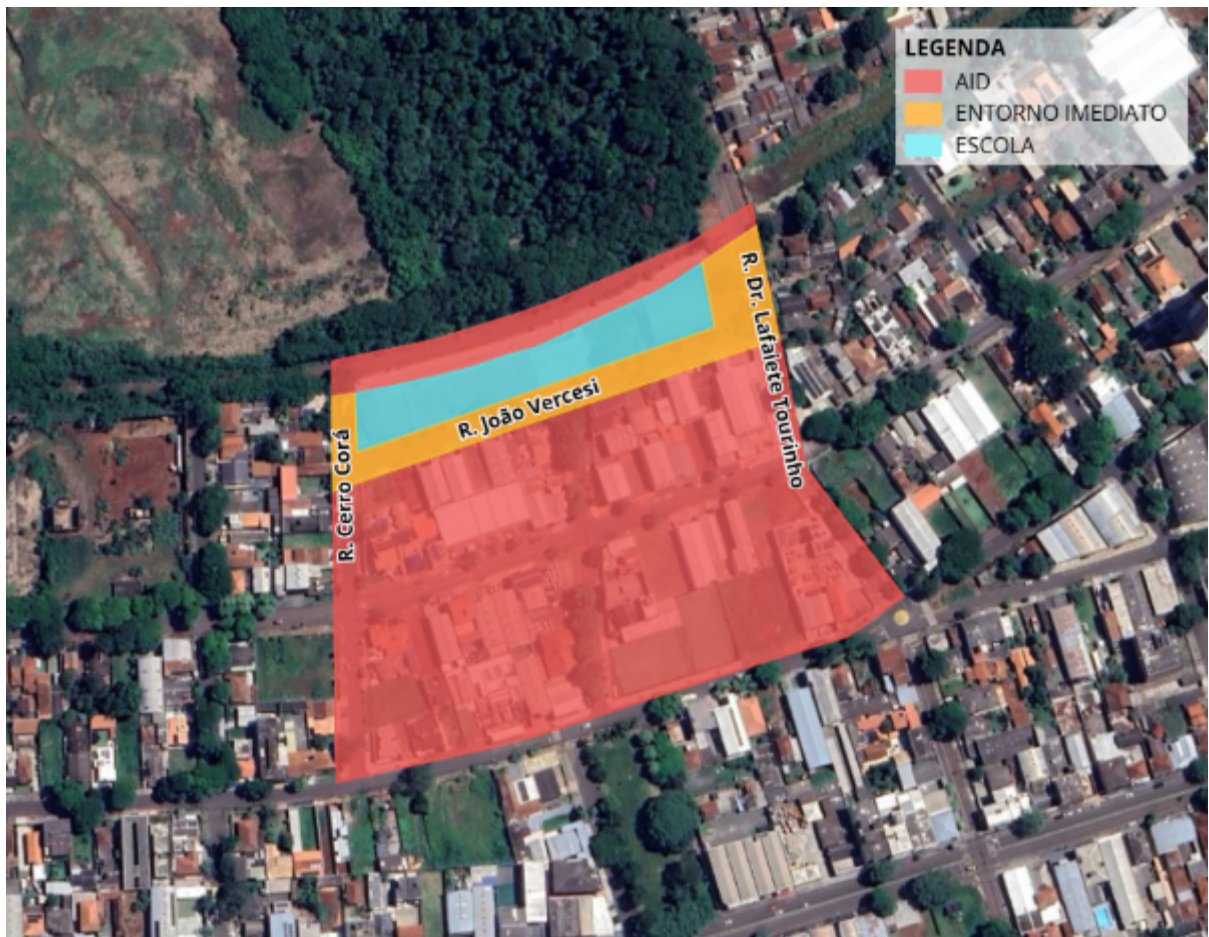
Figura 4 – Área do entorno imediato do objeto

Dentro da Área de Impacto Direto (AID) definida pela GET (Figura 7 do Parecer nº 017/2025-GET (SEI nº 7110325 - Parecer nº 1178/2025-SECSEMOB)), para fins de análise de mobilidade ativa foram consideradas as rotas de circulação de pedestres no entorno imediato do objeto (**Figura 4**), bem como as rotas possíveis entre o lote do objeto de estudo e os pontos de parada de ônibus que integram o sistema de transporte coletivo de passageiros (**Figura 5**). Assim, sendo a Rua Cerro Corá uma via sem saída, foram somente consideradas as rotas pela Rua João Vercesi, principal acesso ao equipamento público, e pela Rua Dr. Lafaiete Tourinho, onde estão localizados dois abrigos por onde passa a linha de ônibus 221 em dois sentidos (bairro > terminal e terminal > bairro) e a transposição da linha férrea rebaixada.

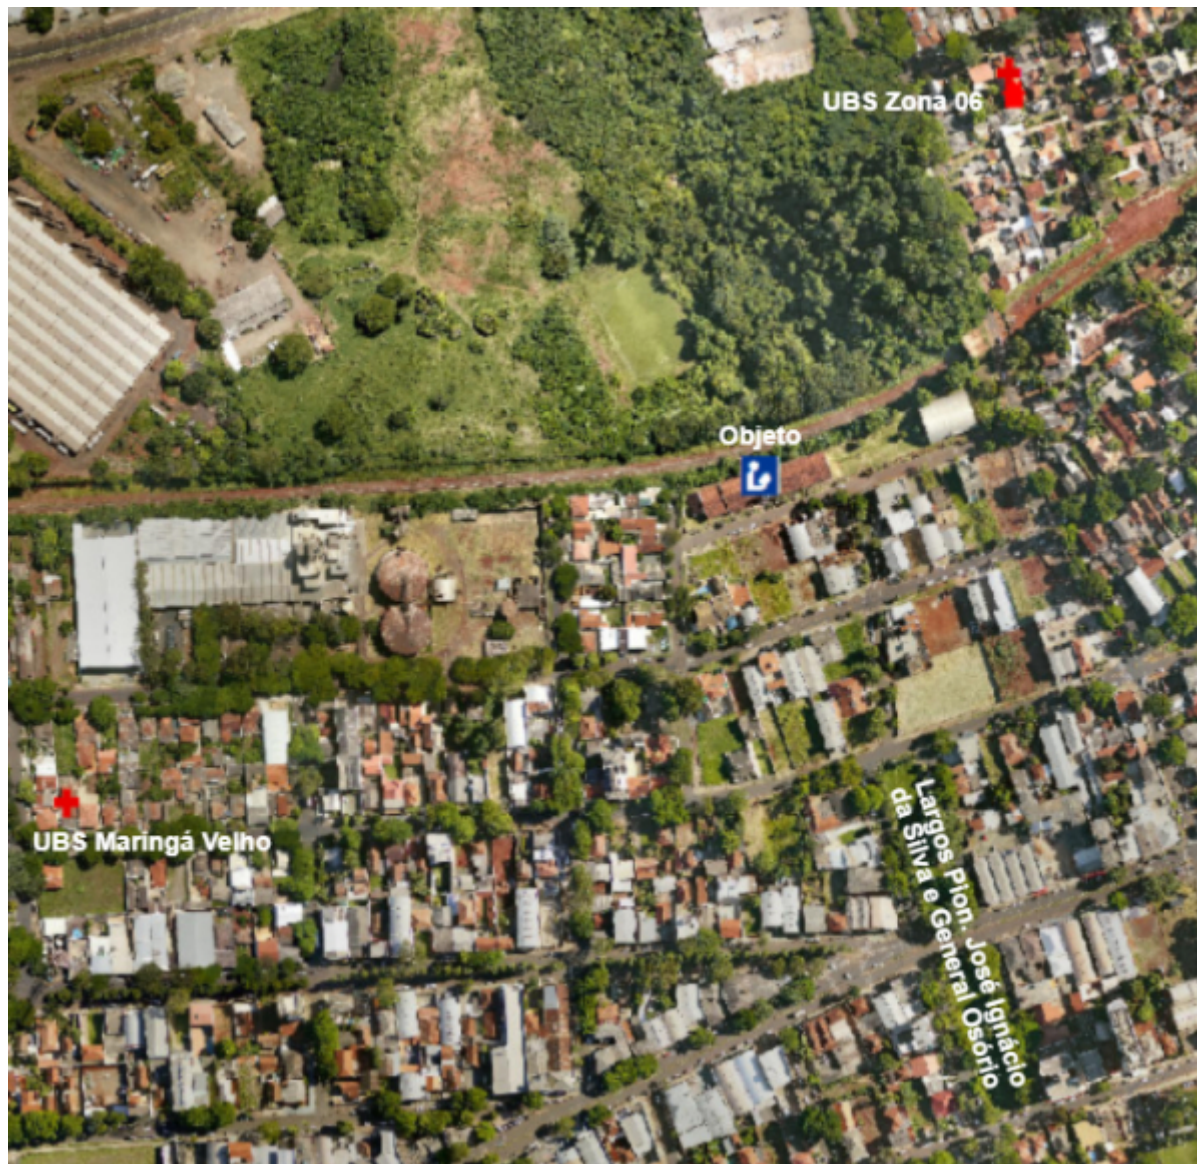
Figura 6 – Equipamentos públicos e áreas verdes no entorno

Avaliando os possíveis polos geradores, é possível identificar a Unidade Básica de Saúde (UBS) Maringá Velho e a UBS Zona 06, ambas com acesso a menos de 1 km da unidade

escolar, além dos Largos Pioneiro José Ignácio da Silva e General Osório, identificados no inventário de Bens Culturais do Município ([Decreto nº 1282/2024](#)) e situados a poucas quadras de distância do objeto de estudo, caracterizando um potencial significativo de atração de pedestres em função do uso dos equipamentos públicos e áreas livres existentes na proximidade.

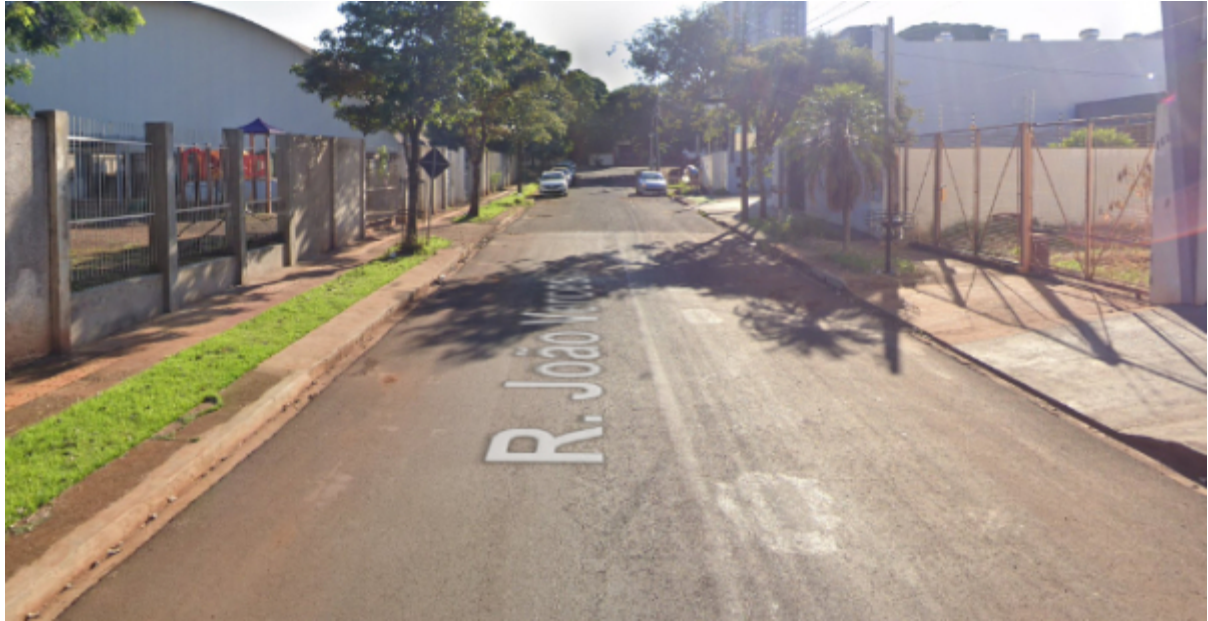
Neste trecho, as calçadas de ambos os lados possuem largura adequada para a instalação das faixas de serviço e livre, que foram implantadas em toda extensão analisada. Composto integralmente por próprios particulares, no lado direito há predominância de revestimento liso, em estado mediano, sendo poucos aqueles com textura ou em péssimo estado de conservação/em execução. Alguns lotes não foram edificados ou estão em claro desuso, apresentando as calçadas com piores condições e que carecem de

Figura 7 – Comparativo entre lados da calçada na Rua João Vercesi

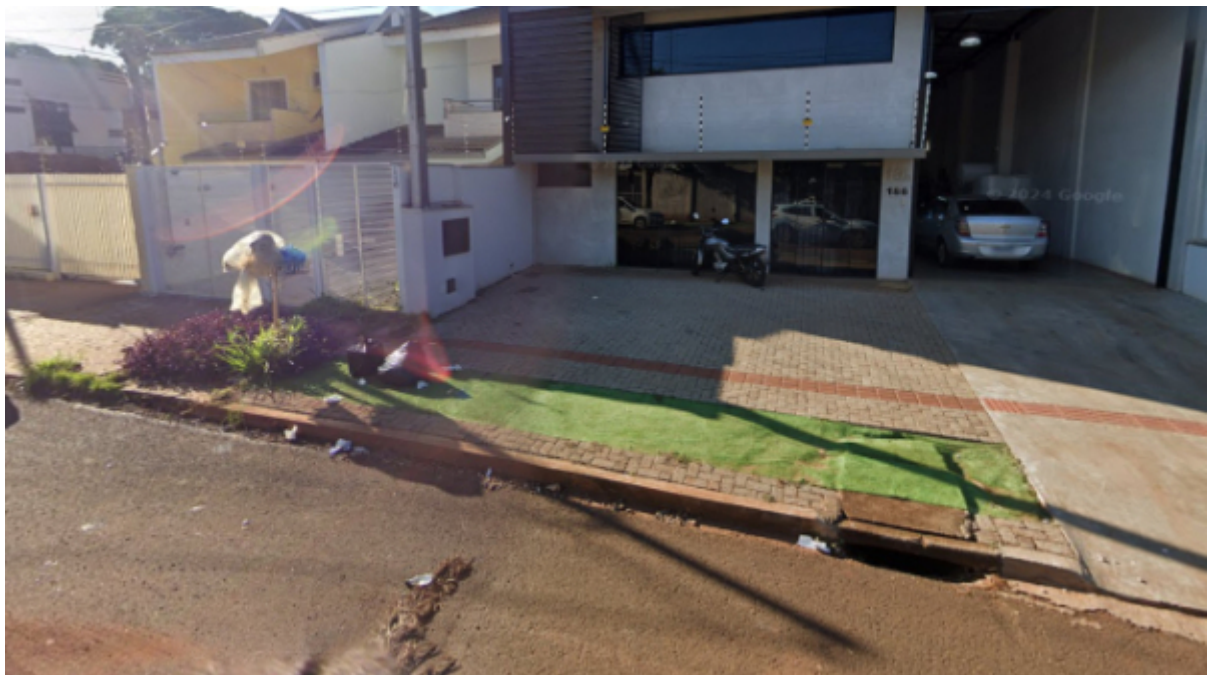
Figura 8 – Exemplos de revestimentos encontrados nas calçadas ao lado direito da Rua João Vercesi

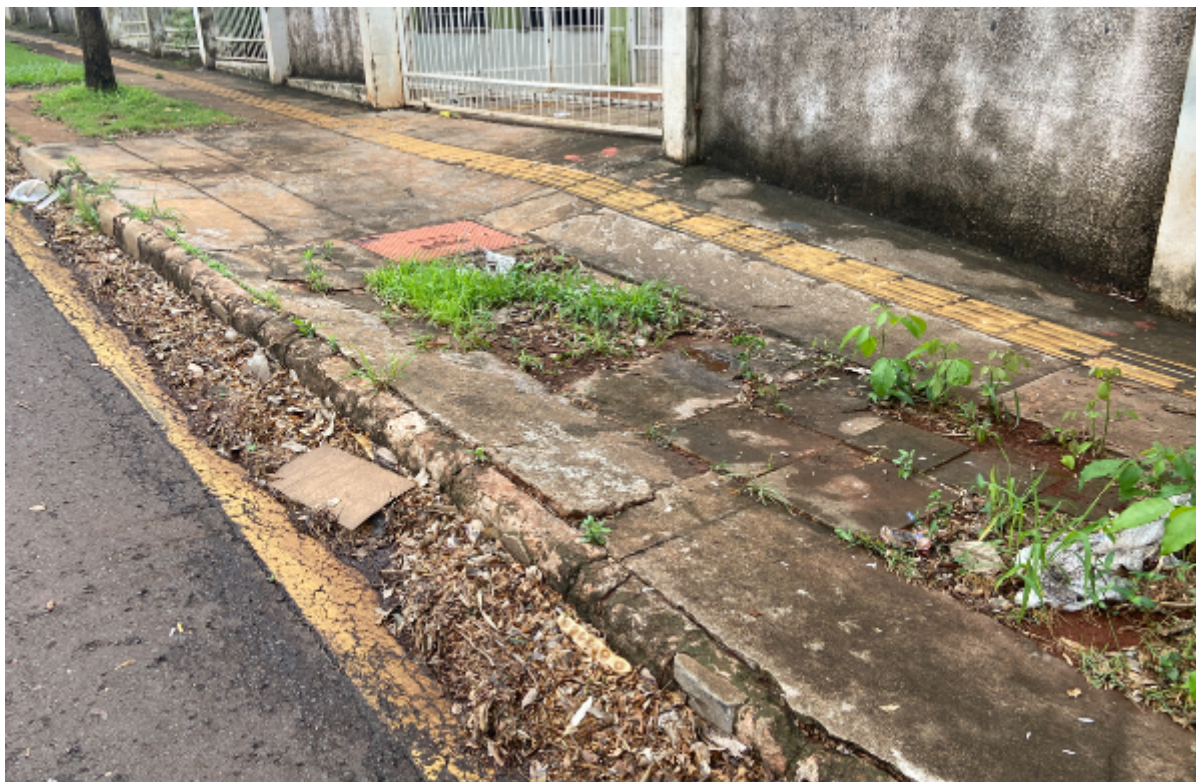
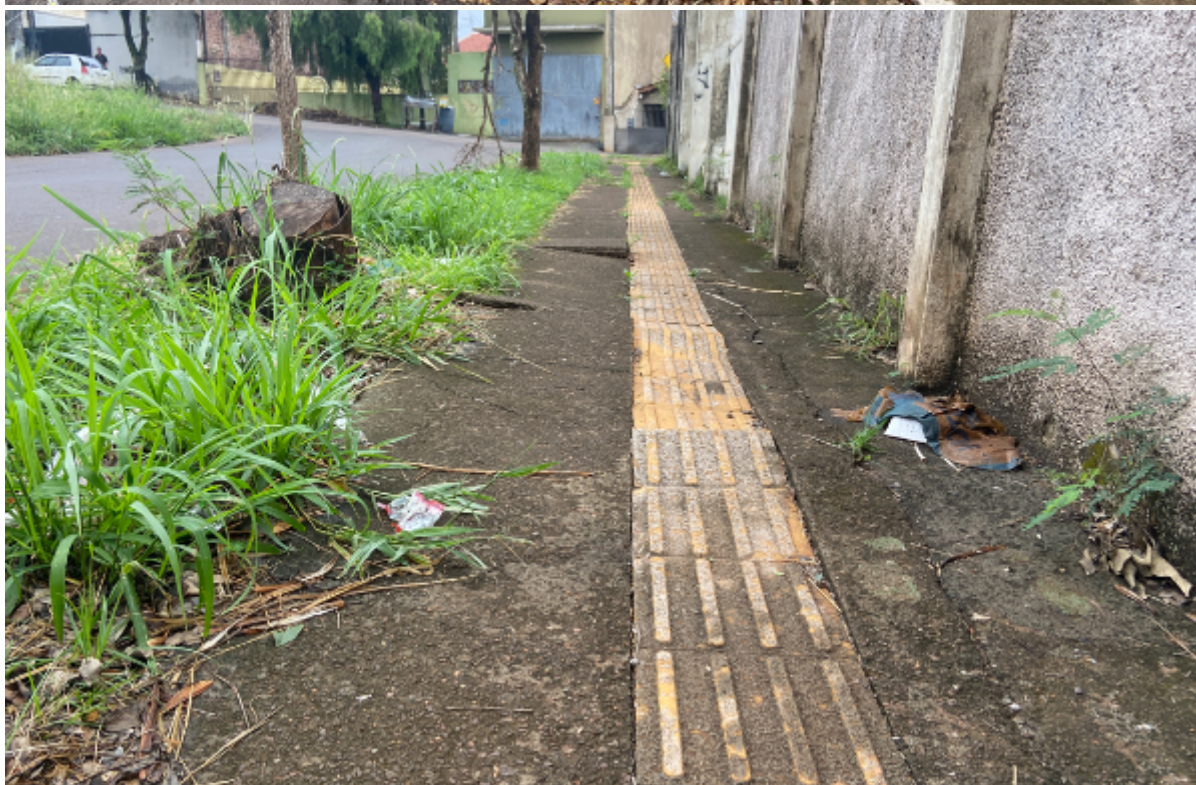
Do lado esquerdo, tanto o trecho correspondente à calçada da unidade escolar quanto do lote particular de esquina precisam ser readequados geometricamente, seja para melhorias do revestimento liso ou dos demais itens analisados neste item [4].

Figura 9 – Calçada da unidade escolar na Rua João Vercesi

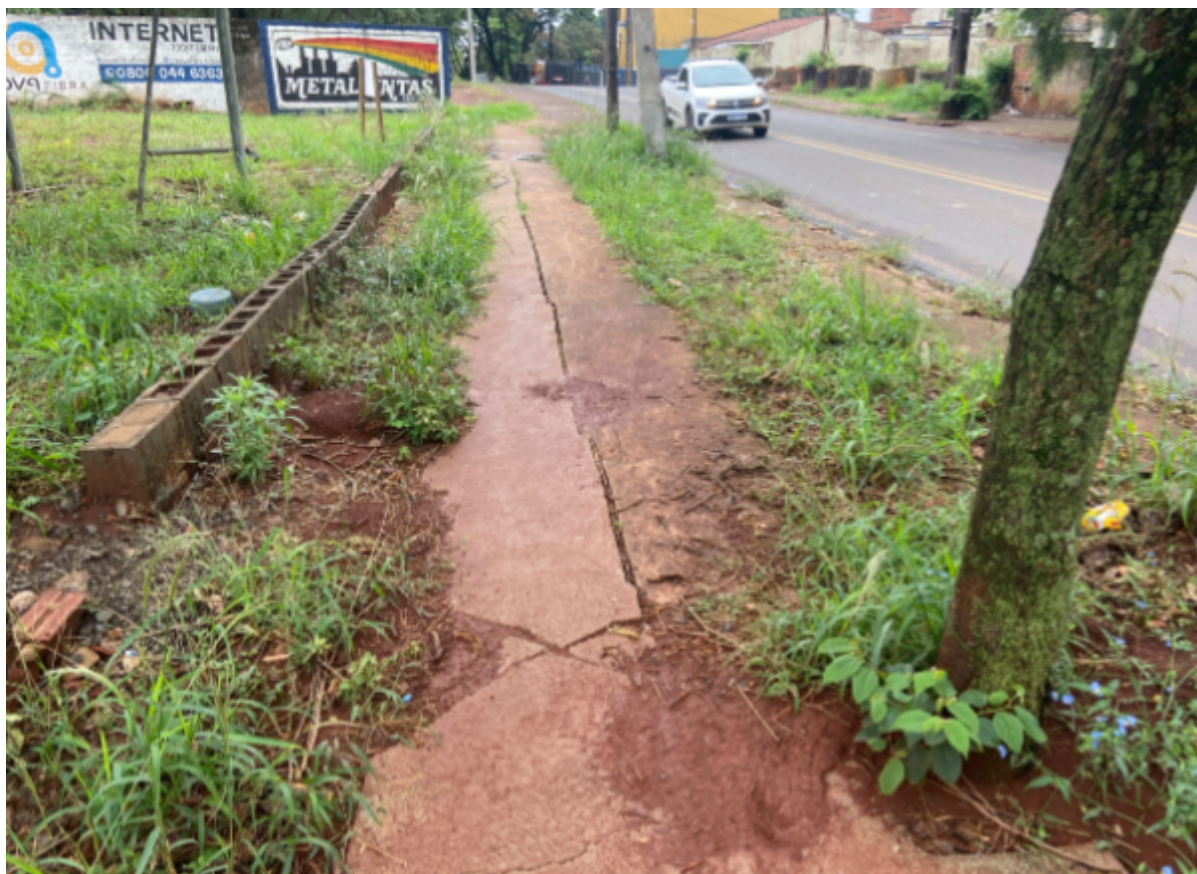
Ambos os lados são mais largos que o trecho anterior, possibilitando que alguns lotes também tenham executado faixa de acesso. Aparentemente, todos utilizaram de revestimento liso, mas a maioria necessita de adequações, pois encontram-se em mau estado de conservação (**Figuras 10 e 11**).

Figura 10 – Calçada de lote particular, na mesma quadra da unidade escolar, na Rua Dr. Lafaiete Tourinho

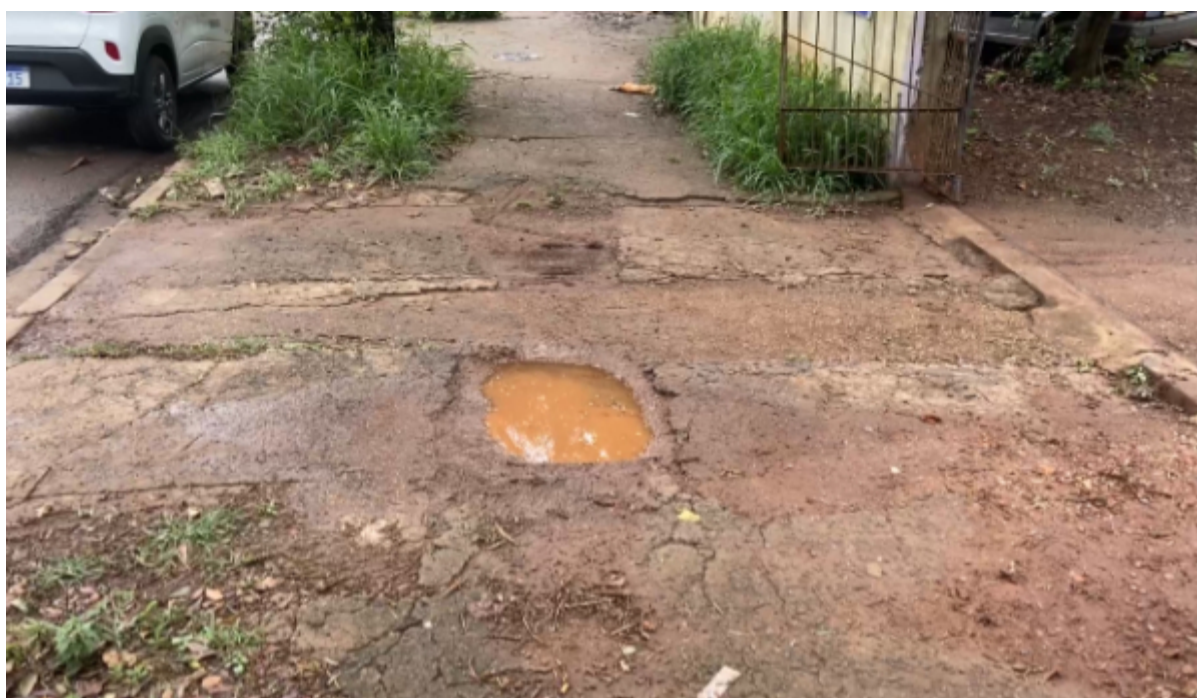
Figura 11 – Calçada de lote particular, no lado oposto ao do objeto na Rua Dr. Lafaiete Tourinho

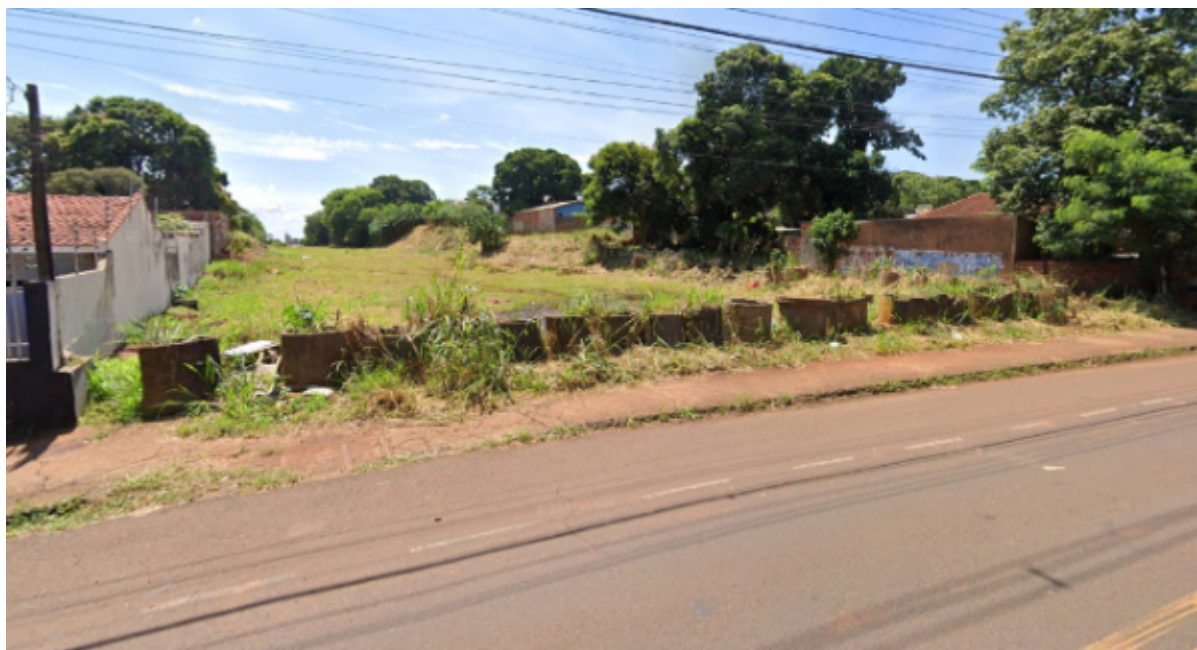
A faixa de terras sobre a linha férrea, que vai da rua analisada até a Avenida 19 de dezembro, não possui dados de lote e, apenas no lado da rua (**Figura 12**), não atende ao exigido no art. 36 da **Lei Complementar nº 1.045/2016** e na **Lei Complementar nº 1.171/2019 (NRM U-20001)**.

Figura 12 – Frente de faixa de terras sobre linha férrea

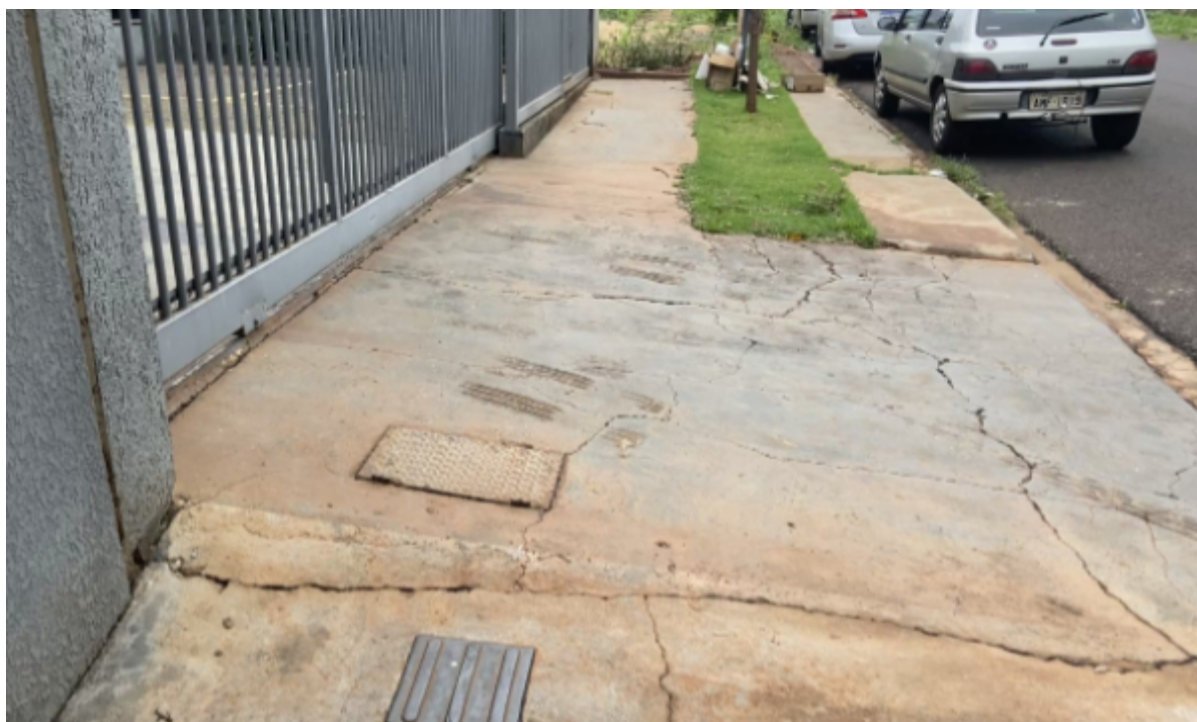
Principalmente ao longo da Rua João Vercesi, é possível identificar a existência de lotes que tiveram executadas soluções inadequadas de acesso particular, como em casos em que é feito o rebaixo ao longo de toda largura transversal da calçada, não somente na faixa de serviço, ou em casos em que toda a calçada do lote não respeitou as cotas existentes lindeiras, resultando em rampas executadas na faixa livre (**Figuras 13 e 14**) e que demandam a readequação geométrica da calçada.

Figura 13 – Acesso a lote particular inadequado

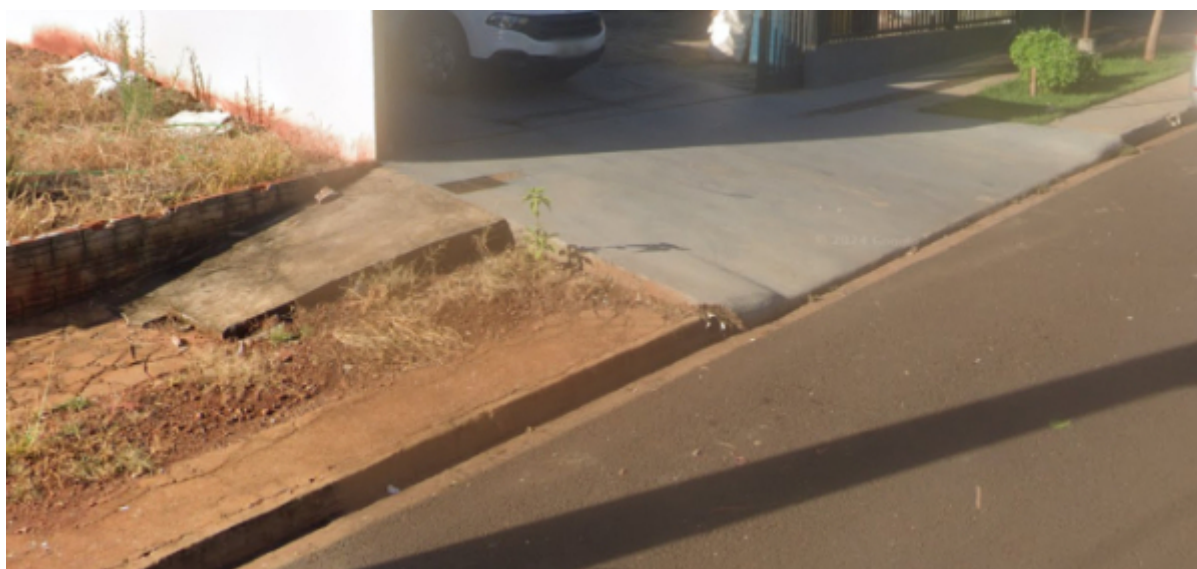
Figura 14 – Acesso a lote particular inadequado

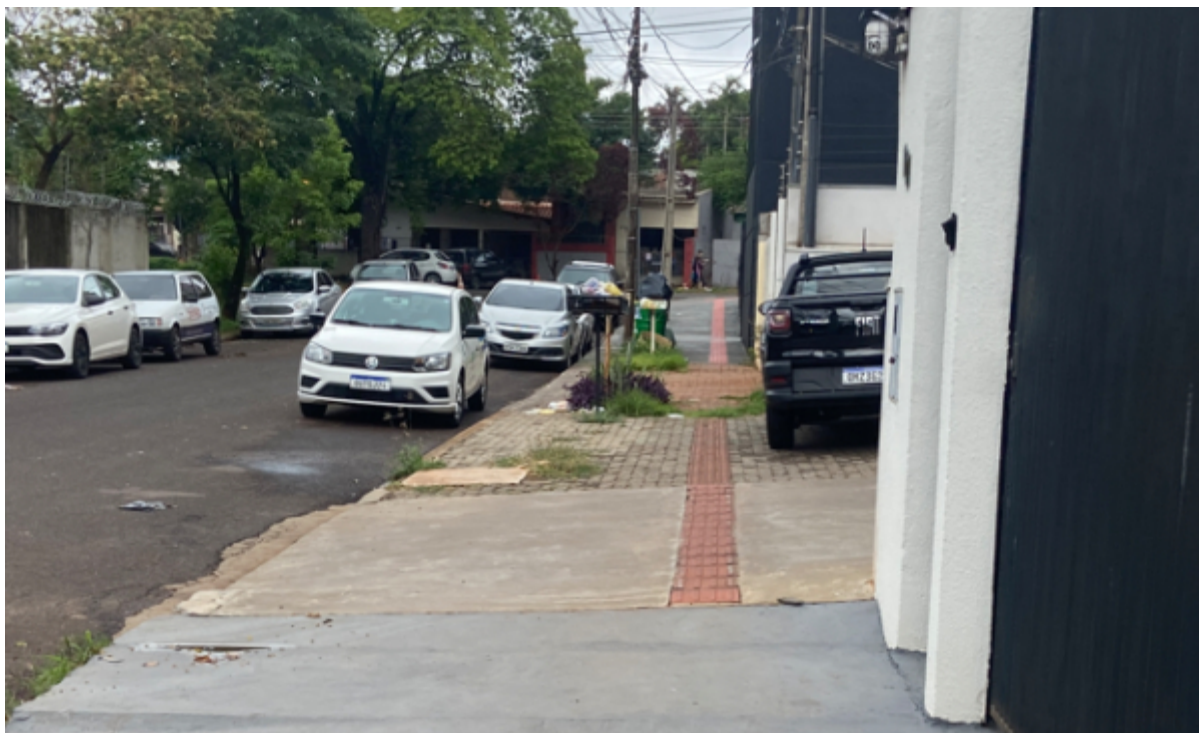
Considerando as rotas de pedestres do entorno imediato, verificou-se que não há sinalização tátil de piso na grande maioria das calçadas. Nos locais onde ela existe, alguns trechos possuem falhas de continuidade (**Figuras 13, 14 e 15**) ou estão em desconformidade com as normas e leis vigentes, inclusive com a incorreta aplicação de piso direcional sinalizando travessia segura em locais sem sinalização viária (**Figura 19**).

Figura 15 – Descontinuidade de sinalização tátil de piso na Rua João Vercesi

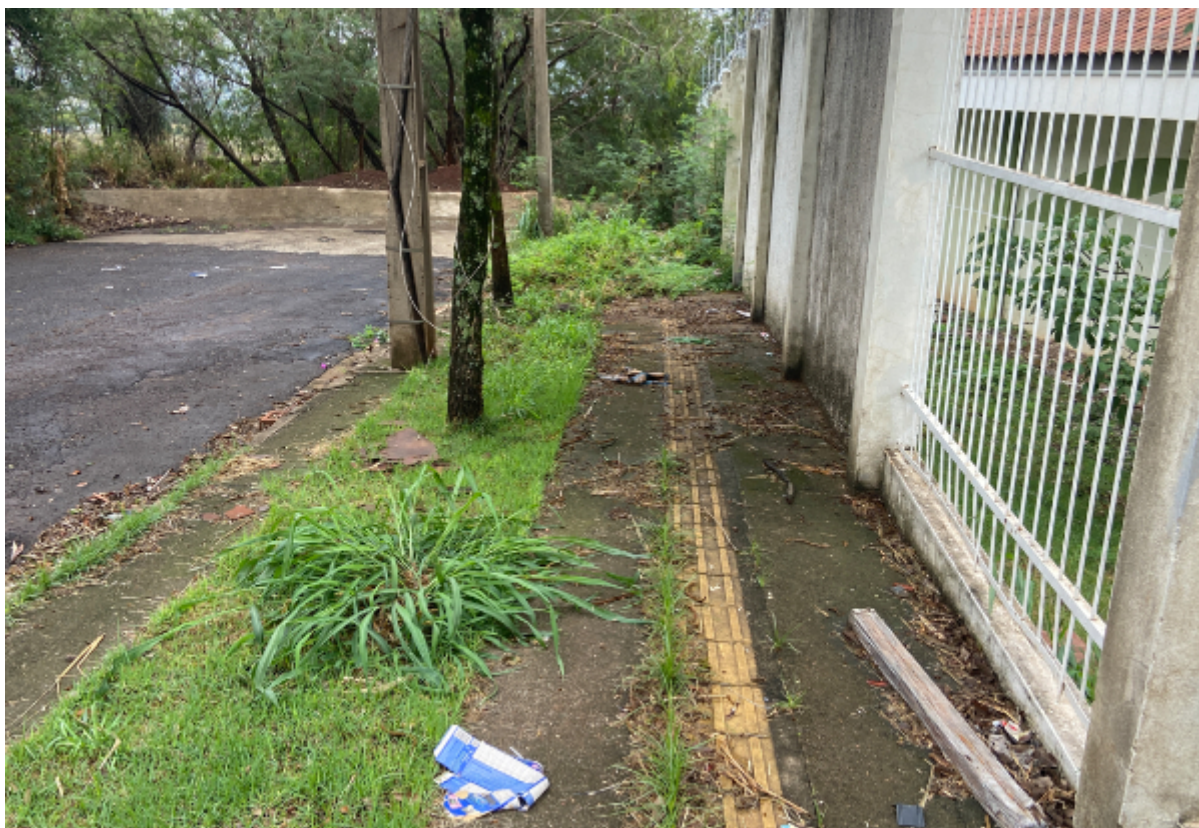
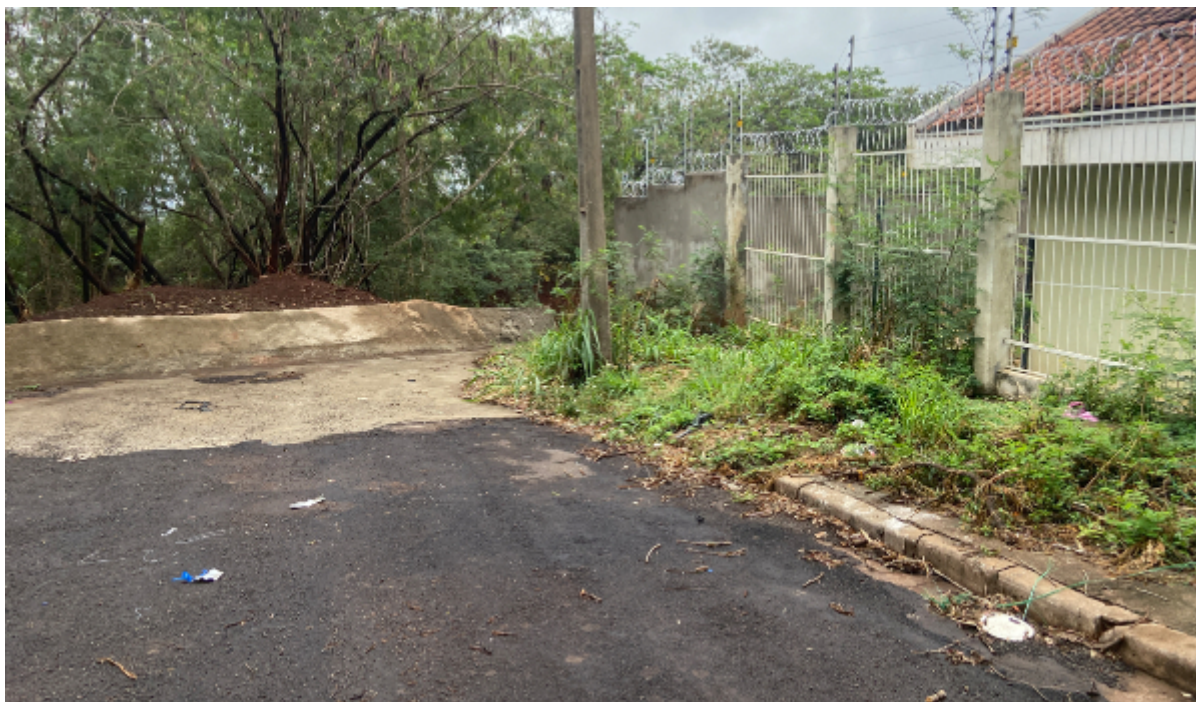
A unidade escolar possui por toda extensão de sua calçada a sinalização tátil de piso executada, mas também há necessidade de adequação para atendimento legal. Cabe ressaltar que foi aplicado piso tátil direcional na Rua Cerro Corá, via sem saída que não possui fechamento na conexão com a linha rebaixada do trem (**Figura 16**). É necessária a avaliação sobre a segurança da PCD que pode ser levada a uma situação que a coloque em risco.

Figura 16 – Piso tátil direcional que leva ao fim da rua sem fechamento

O projetista deverá observar, principalmente, o indicado no [\[4.3\]](#), quanto à segurança da PCD na Rua Cerro Corá.

- b) A reforma da calçada da unidade escolar para adequação de acessibilidade, prevista no PPN (SEI nº 2702818) e no Mapa (SEI nº 2791147), deve levar em consideração a segurança da PCD. Neste objeto, especificamente, deve ser observado o indicado no item [4.3];

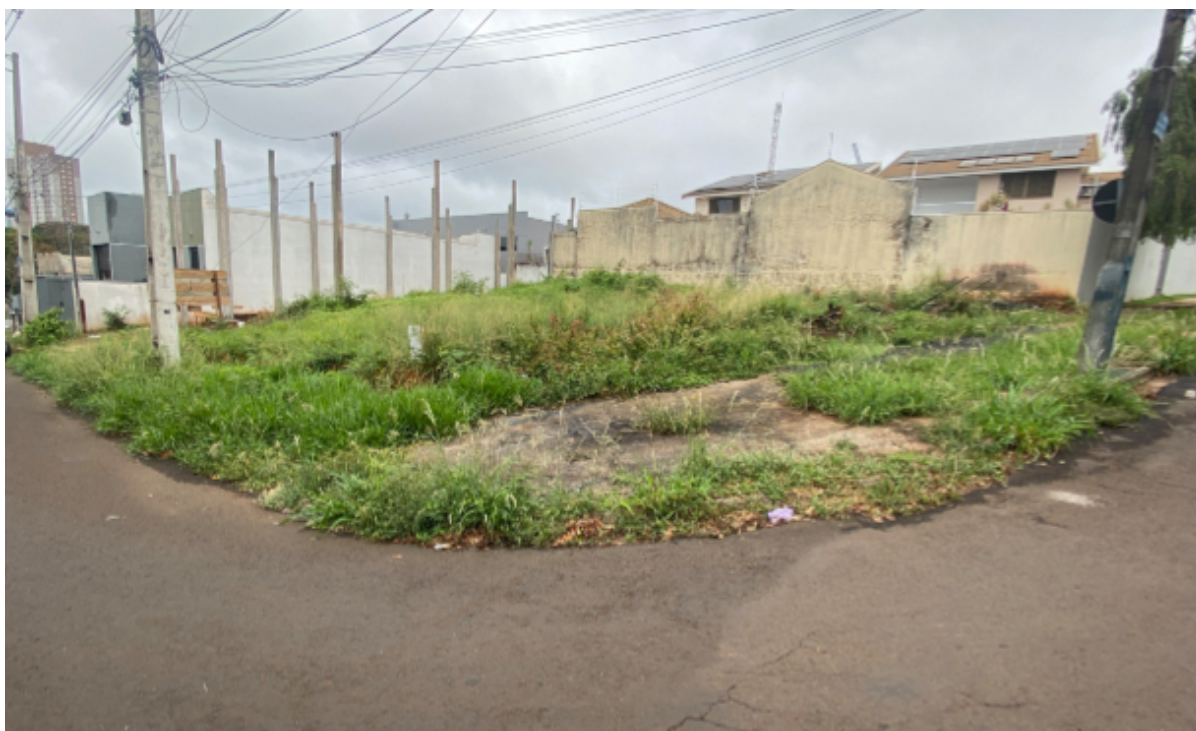
Conforme levantamento no entorno imediato, observa-se a existência de rebaixamento de calçada para acessibilidade, como preconiza a **Lei Complementar nº 1.171/2019 (NRM U-20001)**, no cruzamento entre a Rua Cerro Corá com a Rua João Vercesi, na calçada da unidade escolar (**Figura 1**). Na outra esquina não é possível verificar devido a vegetação que tomou conta do calçamento (**Figura 17**).

Figura 17 – Esquinas entre Rua João Vercesi e Rua Cerro Corá

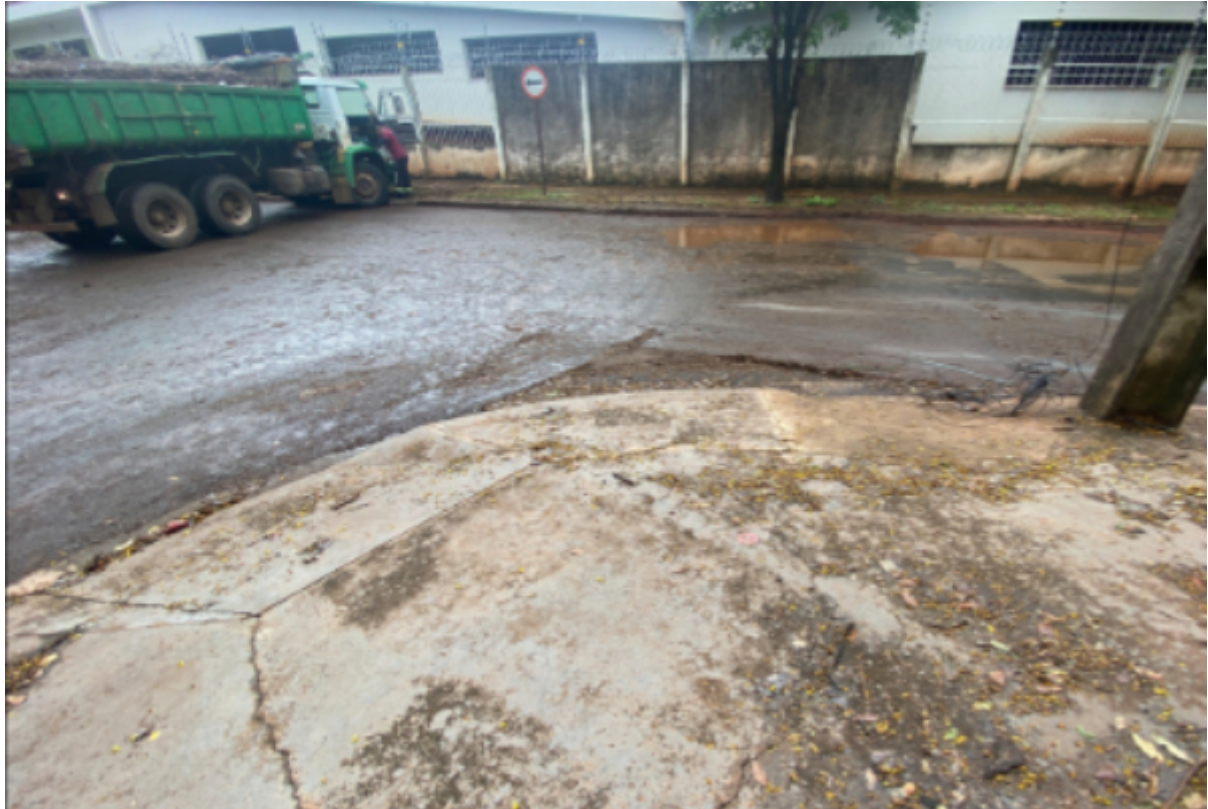
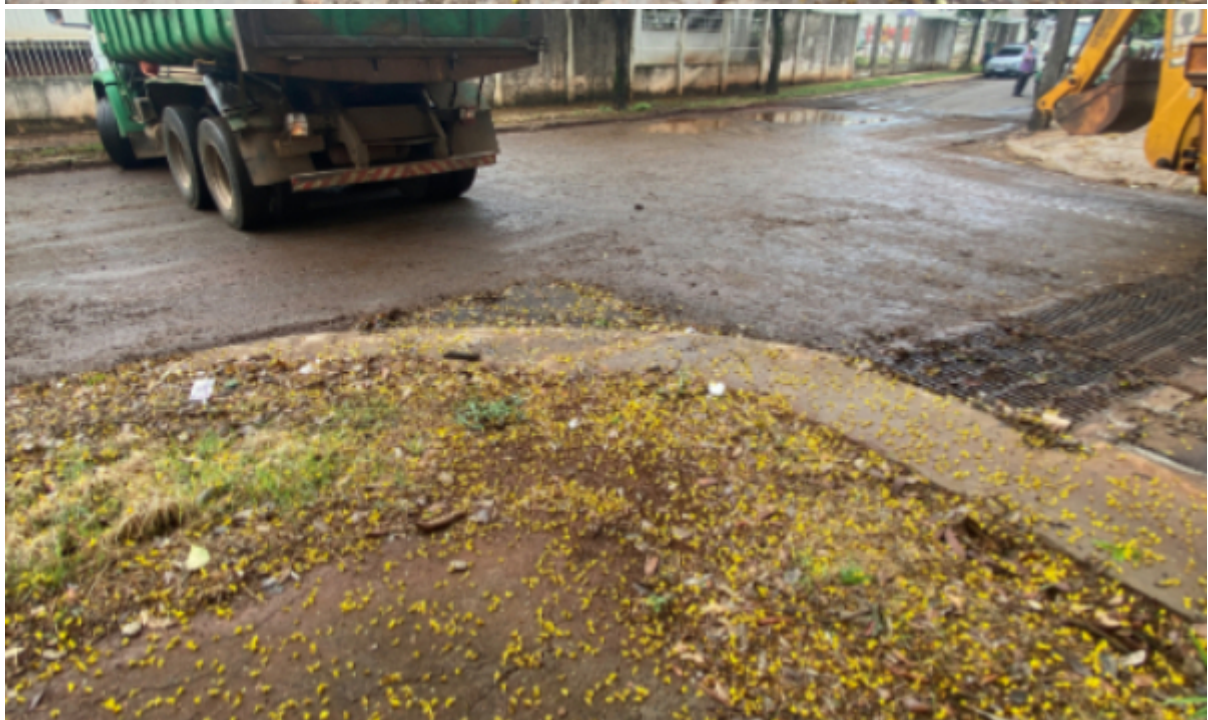
No caso onde a Rua João Vercesi se encontra com a Rua Victal Possani e com a Rua Dr. Lafaiete Tourinho, nem todas as esquinas possuem rebaixamento em ambas as

testadas (Figuras 18 e 19).

Figura 18 – Esquinas entre Rua João Vercesi e Rua Victal Possani

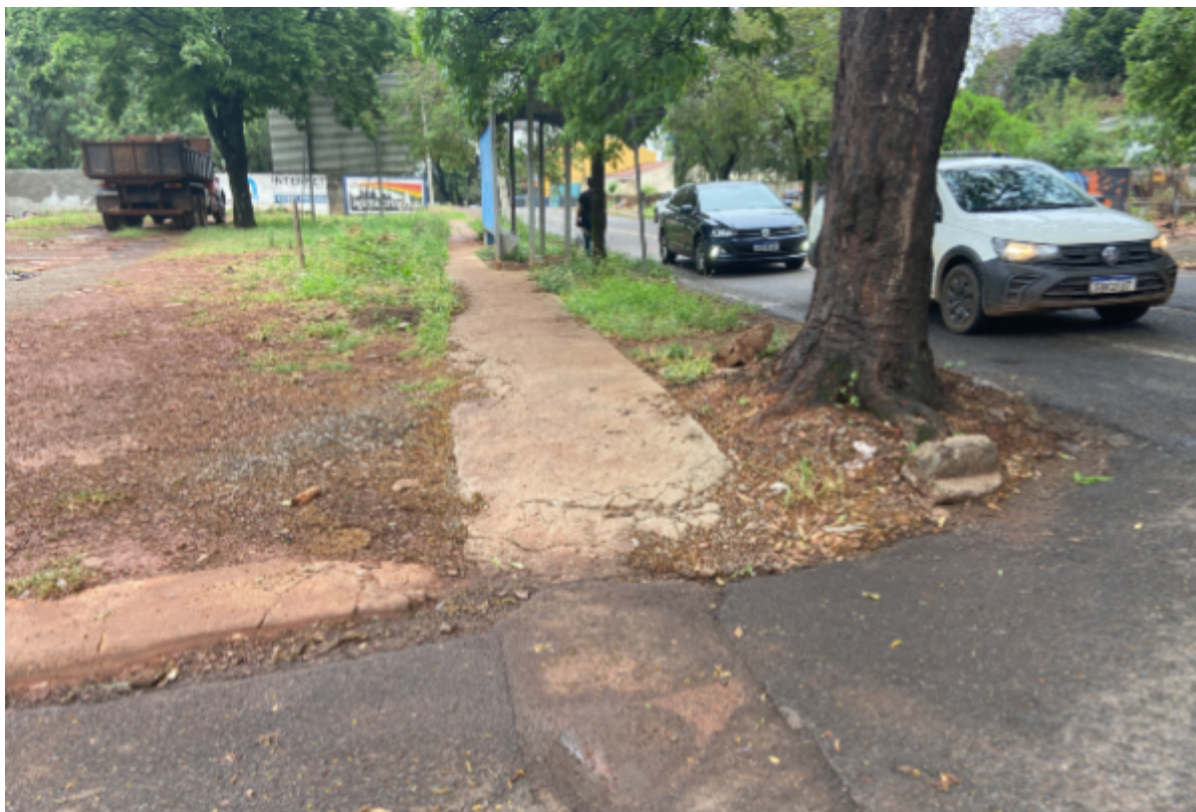
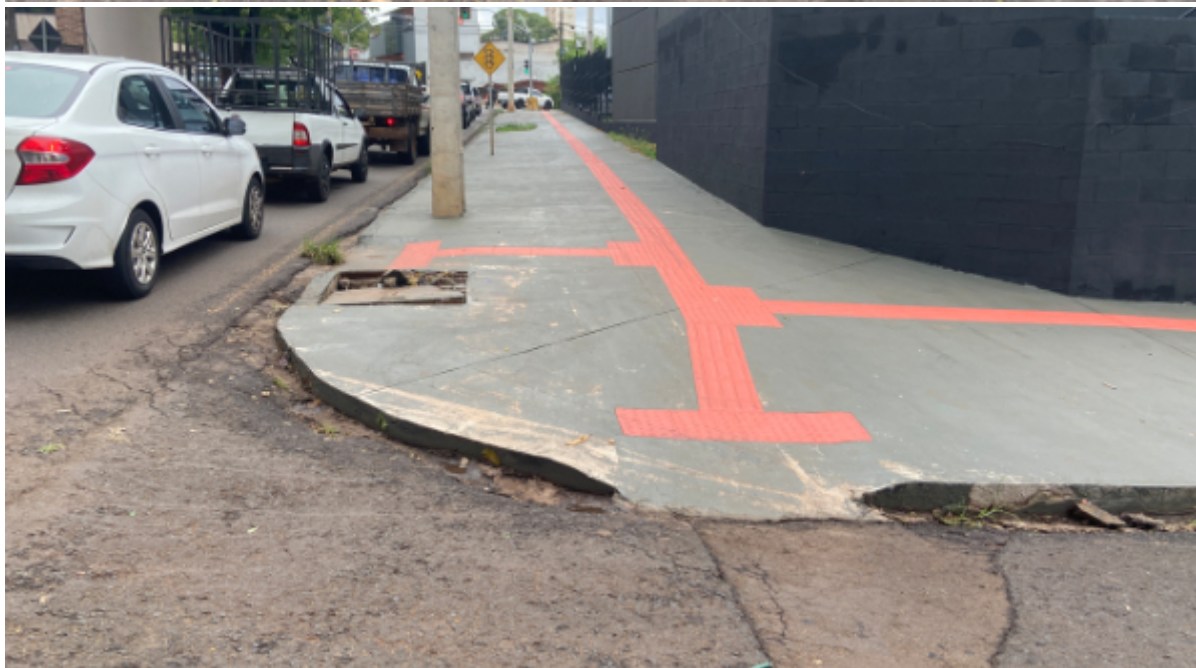
Figura 19 – Esquinas entre Rua João Vercesi e Rua Dr. Lafaiete Tourinho

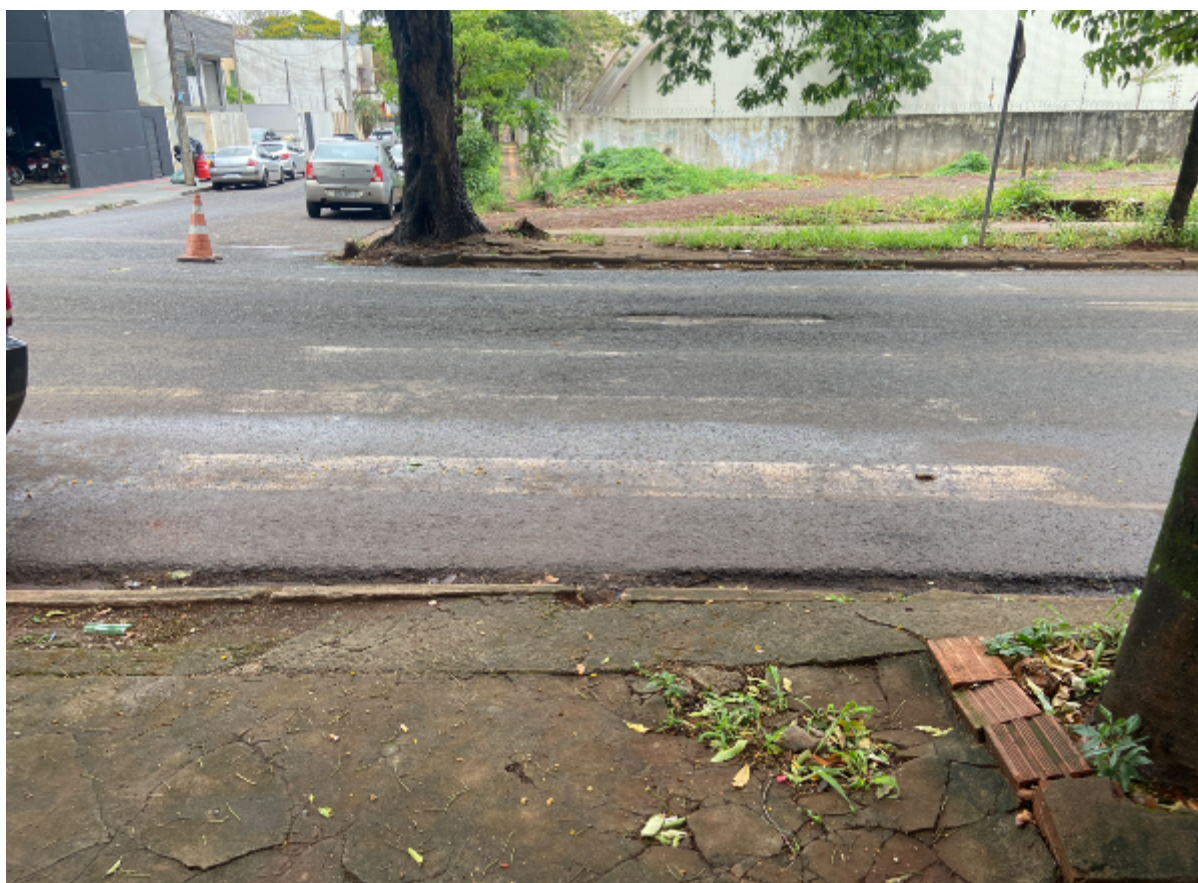
Conforme diagnóstico da sinalização viária contido no **Parecer nº 017/2025-GET** (SEI nº 7110325 - Parecer nº 1178/2025-SECSEMOB), há duas faixas de travessia de pedestres para acesso à quadra do objeto no cruzamento entre as Ruas João Vercesi e Dr. Lafaiete Tourinho, sendo que uma delas está com a pintura bastante degradada e a outra já não restou pintura qualquer (**Figura 19**). Ambas as extremidades da faixa não possuem os rebaixamentos de calçada na Rua Dr. Lafaiete Tourinho (**Figura 21**).

Figura 21 – Faixa de travessia de pedestres com pintura degradada e ausência de rebaixamentos de calçada
