Ofício nº 1616/2025/ CEXPSEDUC - SEDUC

PARECER Nº: 8/2025 - SECSEMOB

ANÁLISE DE IMPACTO SOBRE A MOBILIDADE URBANA PARA ESTUDO TÉCNICO PRELIMINAR DE OBRAS PÚBLICAS

2. DESCRIÇÃO DO EMPREENDIMENTO

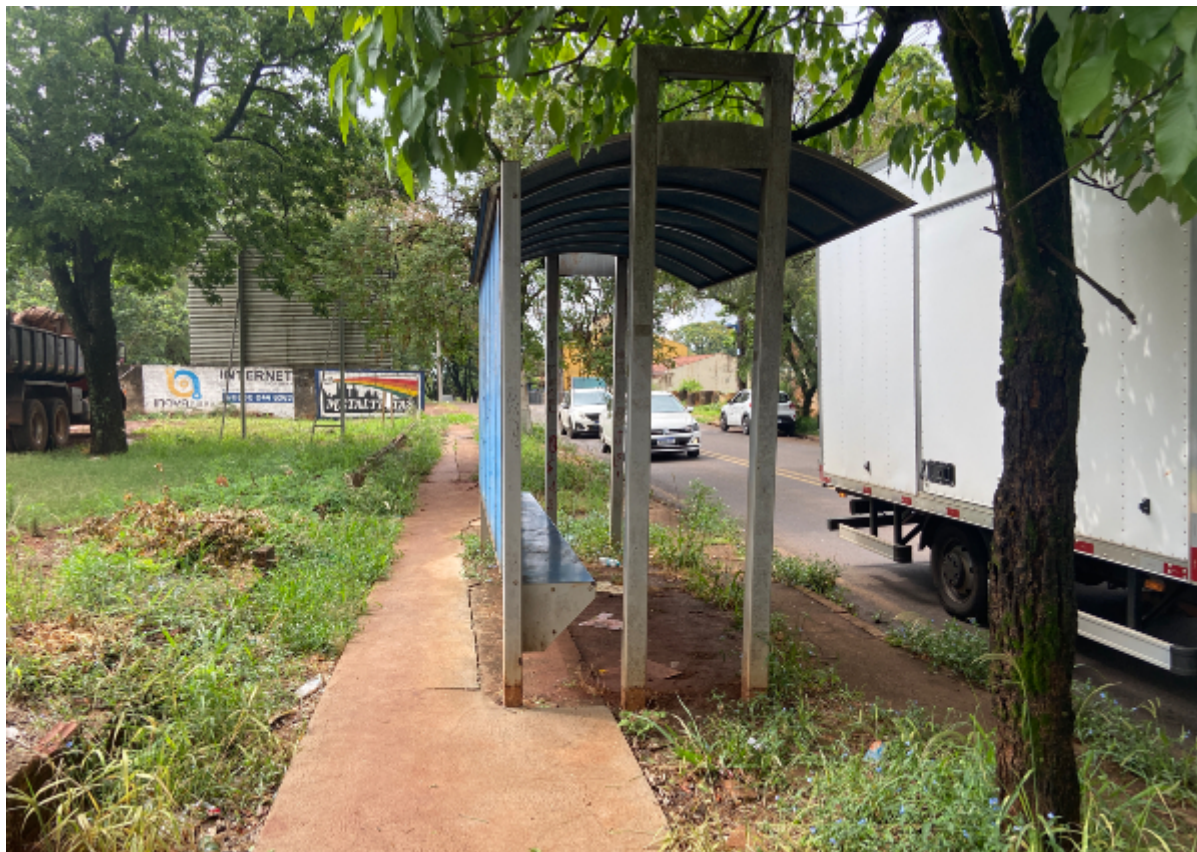
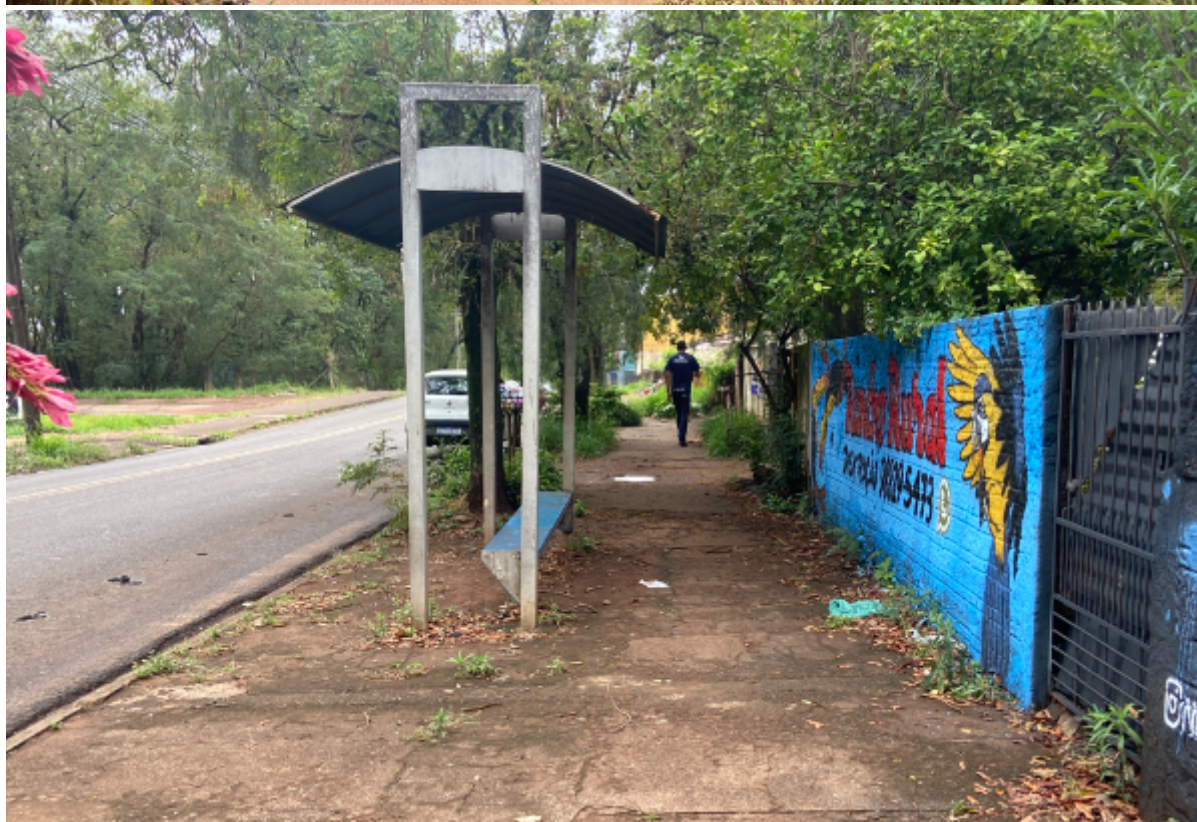
Os dois pontos de parada de ônibus mais próximos, instalados na Rua Dr. Lafaiete Tourinho, possuem abrigos, mas não atendem às diretrizes de acessibilidade e não possuem sinalização tátil de piso. Um deles, localizado na mesma quadra do objeto, está instalado sobre a faixa permeável e de maneira que compromete a faixa livre de circulação do passeio.

Figura 22 – Abrigos de ônibus na Rua Dr. Lafaiete Tourinho, do lado da quadra do objeto e oposto, respectivamente

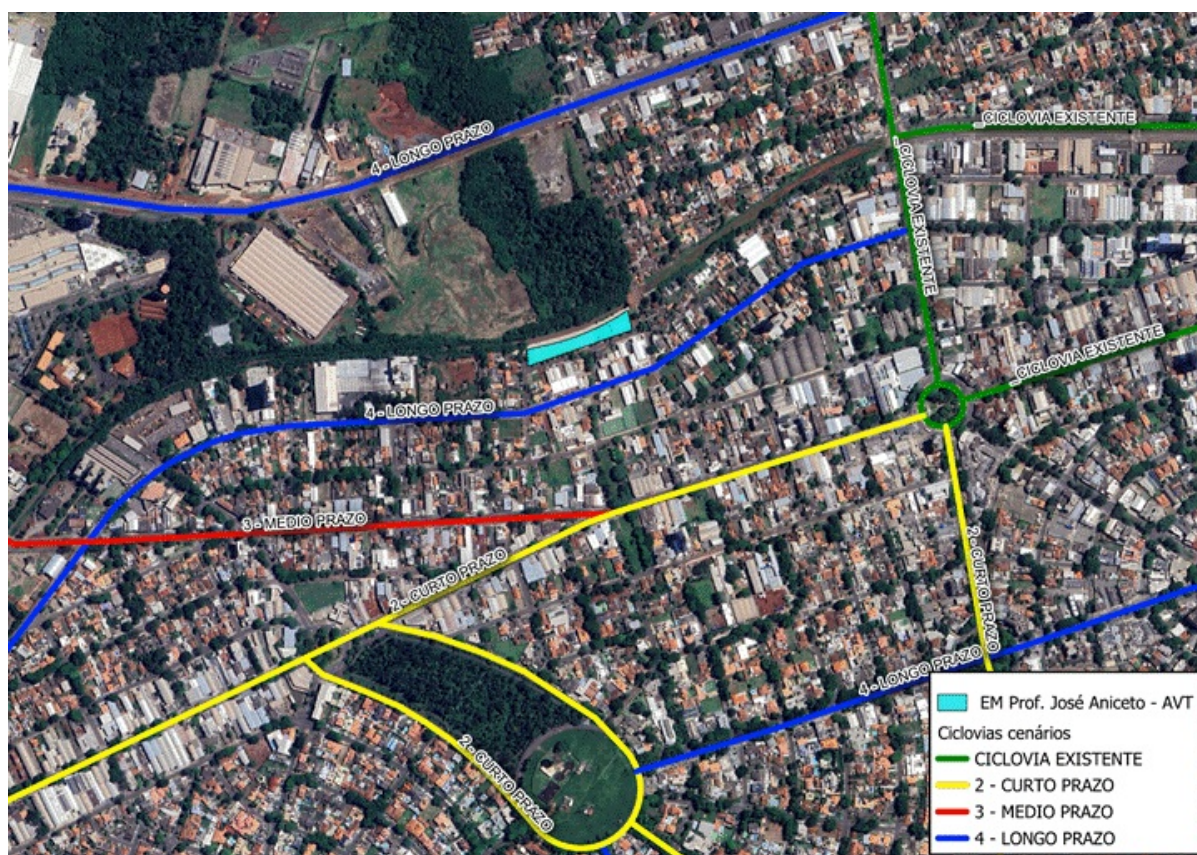
Tendo em vista a Área de Impacto Direto (AID) definida, para fins de análise de micromobilidade foram consideradas as rotas de circulação de ciclistas no entorno imediato do objeto. Atualmente, não há estrutura cicloviária no entorno imediato da unidade escolar, sendo que a ciclovia existente mais próxima está localizada nas Av. 19 de Dezembro e Brasil, que terminam justamente na Praça Sete de Setembro, no encontro das vias mencionadas.

Segundo o [Plano de Mobilidade Urbana da Cidade de Maringá \(2022\)](#), há proposta de implantação de ciclovia em curto prazo na Av. Brasil, prolongando aquela existente até a Praça Geoffrey Wilde Diment; de médio prazo na Av. Paranaíba, num trecho entre a Av. Virgílio Maníla até a Av. Brasil; e de longo prazo nas Ruas Machado de Assis e Castro Alves, da Avenida 19 de Dezembro até a Praça Geoffrey Wilde Diment. Dessa forma, o entorno não apresenta - atualmente - infraestrutura de acesso pelo modal cicloviário, mas tem a possibilidade de ser ampliado conforme a previsão de execução dos trechos citados.

Figura 23 – Rede cicloviária

O Projeto de Arquitetura deve indicar acesso para entrada de ciclistas, assim como as vagas em paraciclos para bicicletas internamente no lote, conforme prevê normativa municipal. Para isso, ressalta-se o indicado no item [\[3.3\]](#).
