## **PARECER INFORMAÇÃO Nº 073/2023 – GEC/SEMOP**

A visita técnica que subsidiou este relatório foi realizada *in loco* na Escola Municipal Prof. José Aniceto, localizada na Rua João Vercesi nº 111, Zona 06, deste município, no dia 10 de julho de 2023, com a participação do Engenheiro Civil Nicolas Braun.

**RELATÓRIO 20 – SONDAAGEM A PERCUSSÃO  
NBR 6484/2001**

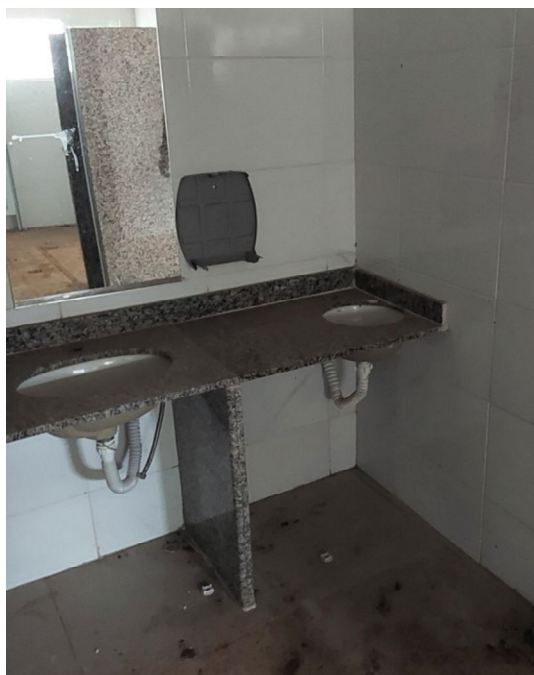
O pé-direito desse ambiente é 2,25 m. Considerando que se trata de um ambiente operacional, a Resolução 107/2018 do SESA PR especifica o pé-direito mínimo de 2,80 m., portanto, deverá ser verificada a viabilidade da demolição da laje de forro existente e a execução de forro na altura mínima.

A bancada possui emendas e cubas de modelos diferentes, logo, é possível que tenha sido objeto de reaproveitamento sendo adaptada no local.

Recomenda-se estudar a utilização deste espaço para a viabilização de ambientes mínimos exigidos por legislação específica descritos no Parágrafo 5.

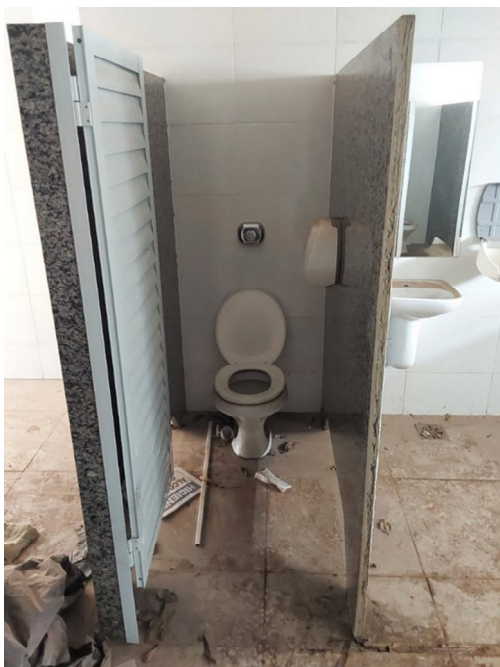
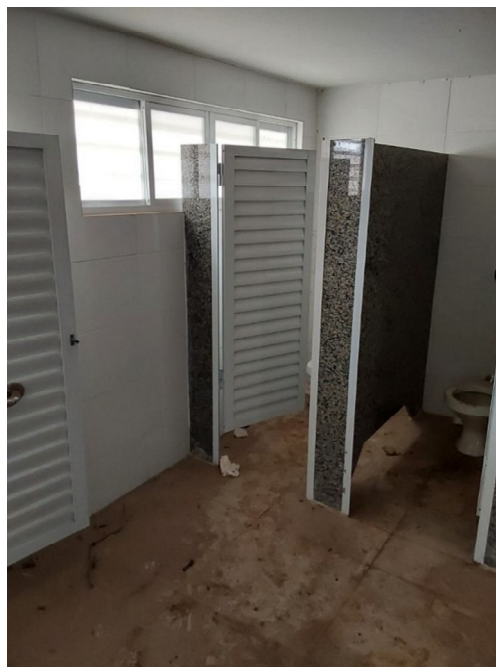
Divisórias e portas faltantes:

Janelas não possuem peitoril mínimo de 1,60 m. As portas dos boxes não possuem vão livre mínimo de 80 cm (largura 60 cm) e não possuem sistema de fixação que permita a retirada das mesmas pelo lado externo. Portanto, não atendem Resolução 107/2018 SESA PR.

Ausência de torneiras, acessórios e luminárias danificados e espelhos não alinhados com cubas. Divisórias em granito (altura 180 cm) e portas de alumínio existentes em bom estado passíveis de aproveitamento.

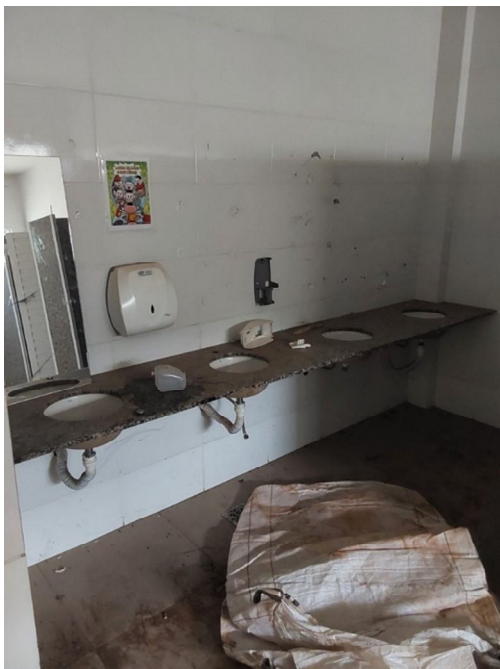
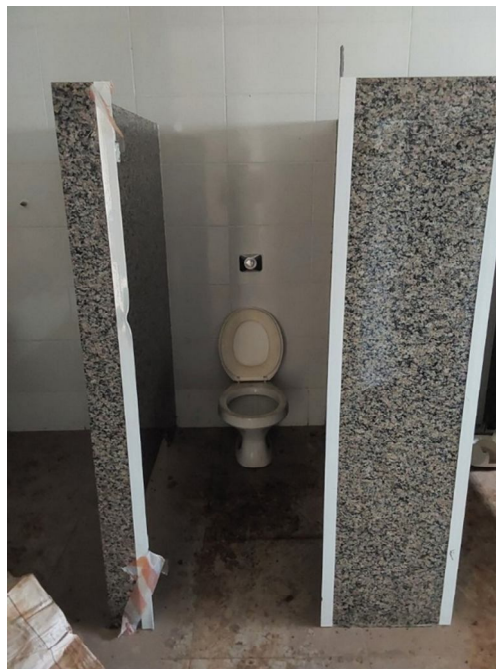
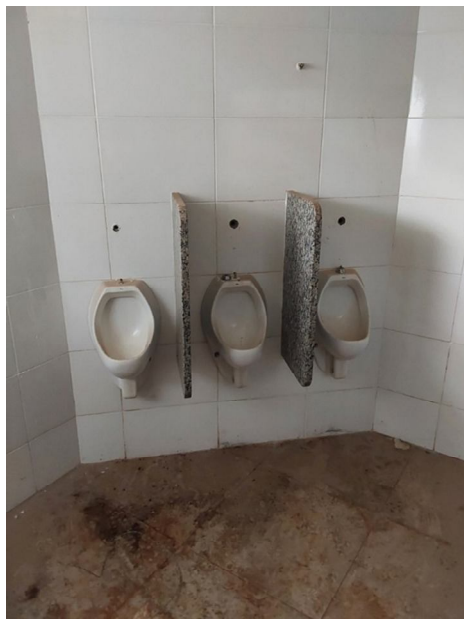
Situação semelhante à Instalação Sanitária Feminina descrita no item 3.7 com exceção do pé-direito e janela que estão adequados.

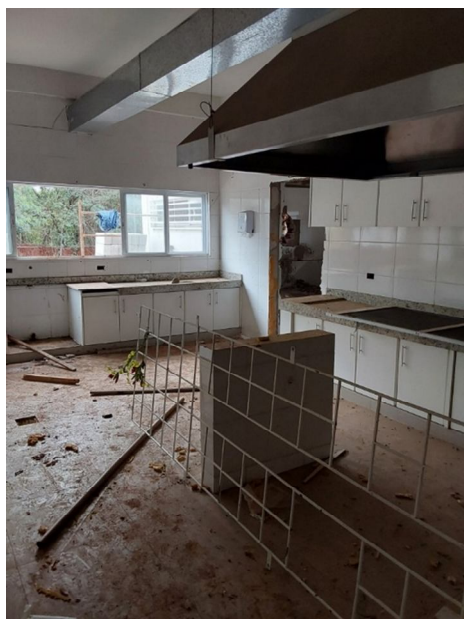
Em vários ambientes, existem diversos componentes soltos no chão tais como: corrimãos, grades de janelas, lousas, etc. Seria oportuno verificar as condições de utilização destes componentes. Caso viável, reinstalá-los. Caso inviável, retirá-los e destinar adequadamente.

Os equipamentos de climatização, lógica, infraestrutura elétrica, coifa da cozinha e aproveitamento de água da chuva requerem mão de obra especializada para a verificação do funcionamento e eventual reparo e/ou reposição necessários.

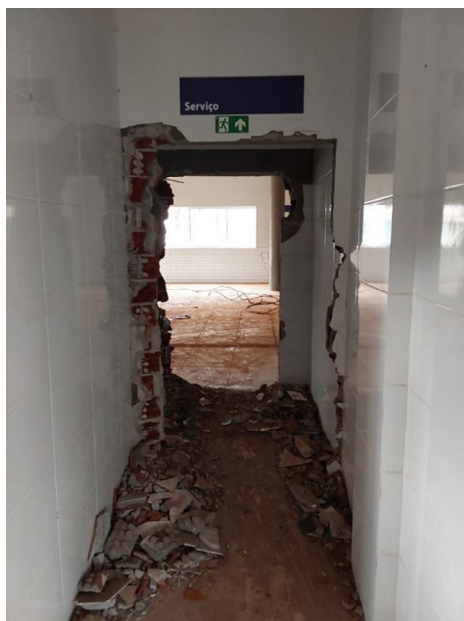
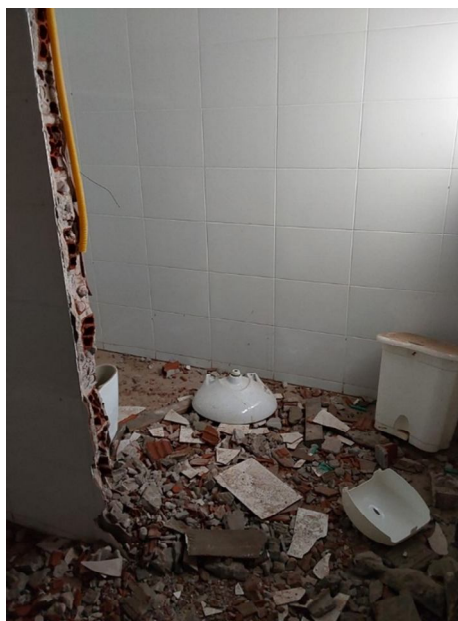
Existe entulho de alvenaria em diversos ambientes. Existe acúmulo de sujeira na edificação pois não está sendo utilizada e mantida. Desta forma, não é possível avaliar as condições do piso para opinar sobre sua substituição ou manutenção.

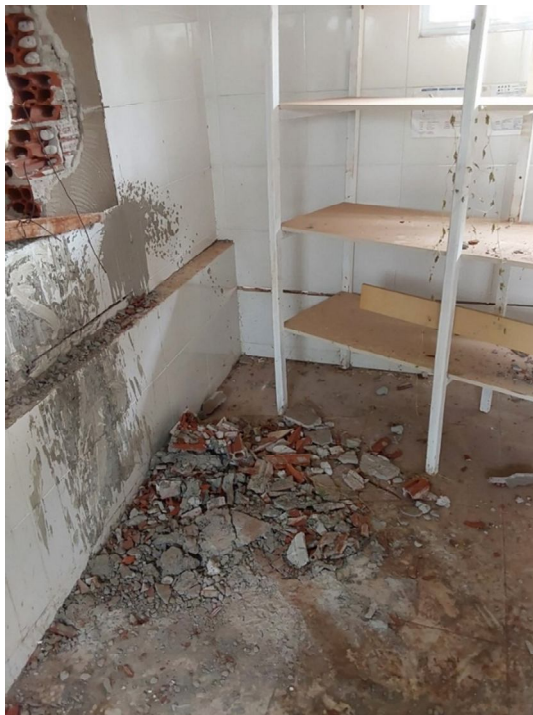
Parte dos ambientes dos fundos sofreram recalque o que gerou o destacamento entre piso e parede.

Recomenda-se que, após a finalização da obra em andamento, retirada de entulhos, reinstalação ou destinação de componentes existentes e limpeza geral, seja realizado um levantamento minucioso dos ambientes que necessitarão de reforço estrutural e, conseqüentemente, instalação de novo piso.
