Ofício nº 71/2021-GAPRE

Em atenção ao Requerimento nº 1142/2020 apresentado pelo Vereador **Cristiano Niero Astrath** sobre a limpeza e fiscalização do Córrego Mandacaru, em especial nas proximidades do Conjunto Habitacional Maringá (Blocos de Letras da Universidade Estadual de Maringá – UEM), anexamos os pareceres da Secretaria Municipal de Meio Ambiente e Bem-Estar Animal e de Serviços Públicos.

ASSUNTO: Limpeza em área de Fundo de Vale

Relatório Fiscal Nº 3666/2020

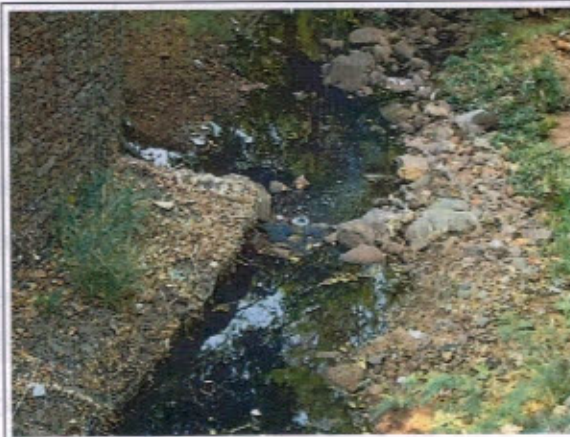
No início de mês de Setembro, o intenso e pesado tráfego de veículos que passa sobre a Avenida Colombo, que culmina com uma intensa trepidação, fez romper uma rede coletora de esgotos no cruzamento da Avenida Duque de Caxias, fazendo vazar um pouco de efluentes, que caiu na galeria coletora de águas pluviais, indo parar no Córrego Mandacaru. A empresa de saneamento foi avisada, e de imediato providenciou um reparo emergencial. Três dias depois ela voltou ao local e providenciou um reparo definitivo, e neste processo, mais um pouco de efluentes acabaram chegando ao Córrego. Ao final do serviço, eles lançaram cinco mil litros de água com hipoclorito na rede, para atenuar os efeitos da contaminação, mas mesmo assim um leve odor persistiu nestes dias. Aliado a isto, nesta época aconteceu um fato que é bastante comum em praticamente todos os 27 (vinte e sete) Córregos no perímetro urbano de Maringá, quando após um período longo de estiagem, ao ocorrer uma chuva forte, todo o material que se encontra em quintais, ruas, calçadas e fundos de vale, como óleos, graxas, resíduos diversos, lixos de toda espécie, restos de sabão e detergentes, além de muita matéria orgânica, como galhos, folhas e flores, são levados pelas águas e depositados nos Córregos, provocando um pouco de espumas, principalmente nas partes onde existem pequenas corredeiras, e o acúmulo de material orgânico depositado nas partes mais fundas, acabam se decompondo rapidamente, e provocando a coloração enegrecida das águas. Isto geralmente dura cerca de três dias, desaparecendo aos poucos. Este fenômeno ainda vem ocorrendo, e deverá se repetir mais algumas vezes em nossa cidade, até as

Foto 03: Vista do local em 02/10/2020 após chuva forte..

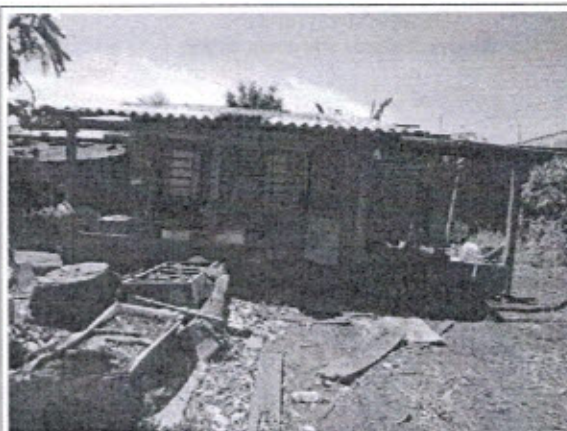
Foto 01: Vista de residência aos fundos do reclamante.

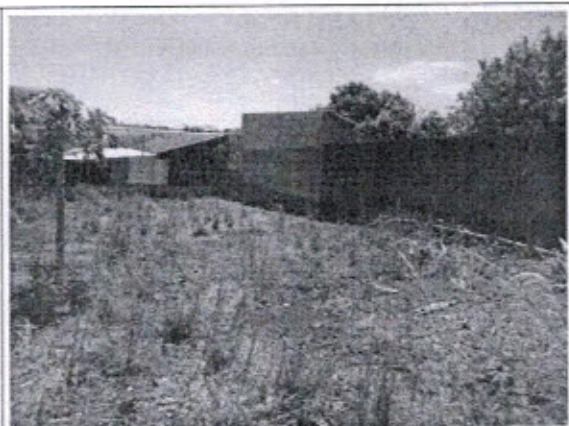
Foto 02: Vista de terreno aos fundos do reclamante.

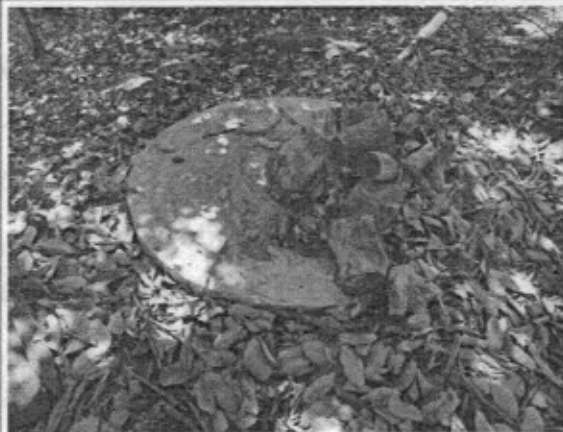
Foto 03: Vista de fossa asséptica no local.

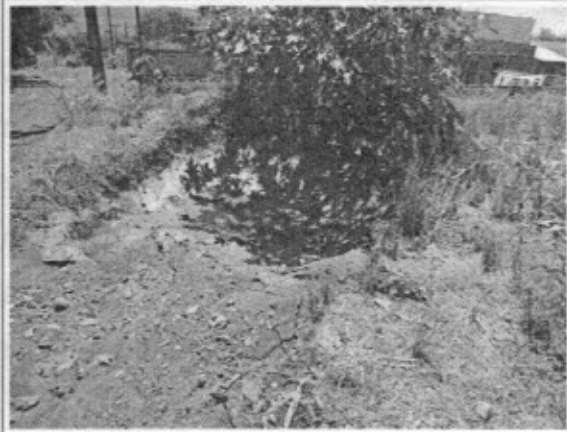
Foto 04: Vista de caixa coletora ao longo da Rua.

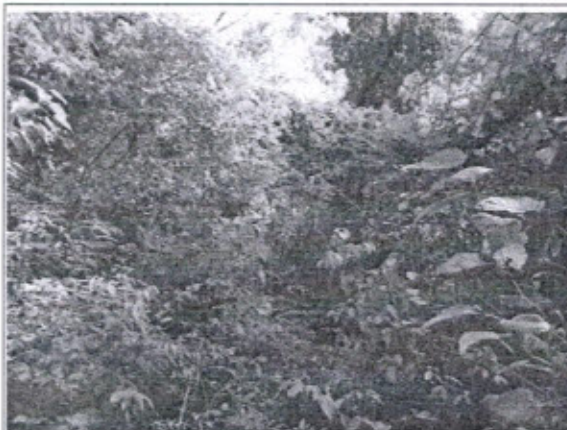
Foto 01: Vista da APP preservada.

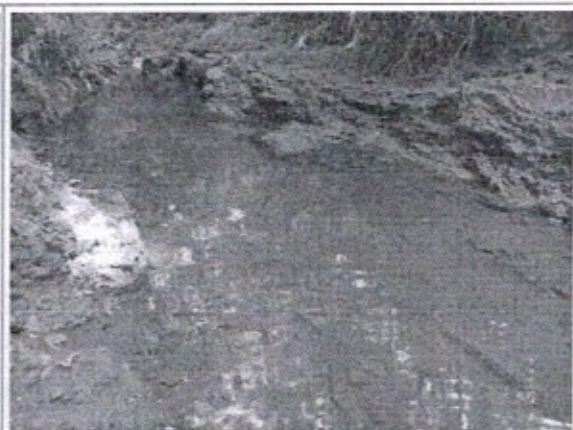
Foto 02: Vista do Córrego Mandacaru.

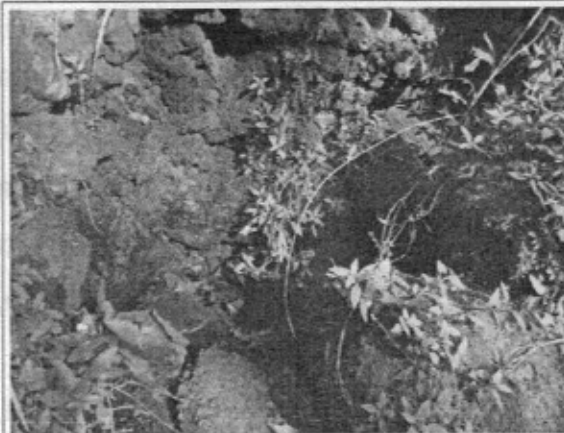
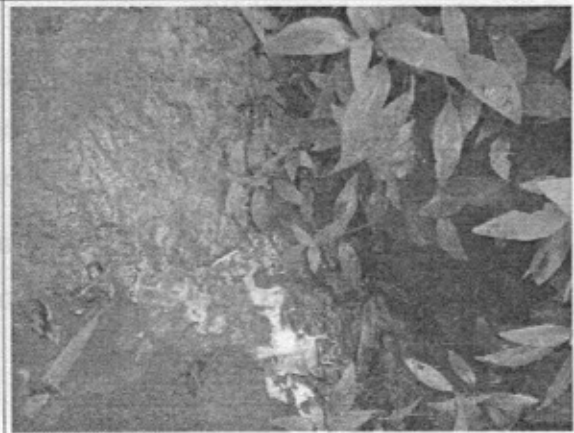
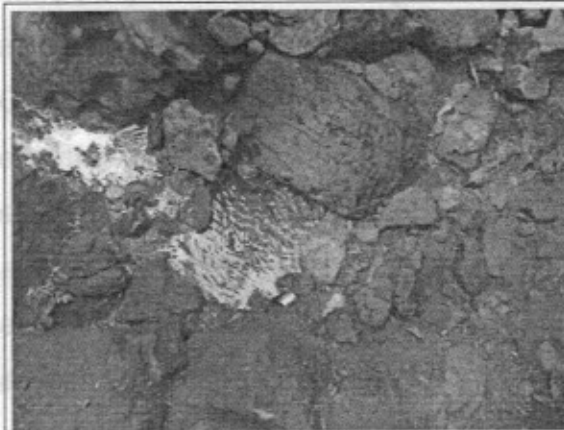
Foto 03: Vista de nascente no local.

Foto 04: Vista de nascente no local.

Foto 05: Vista de nascente no local.

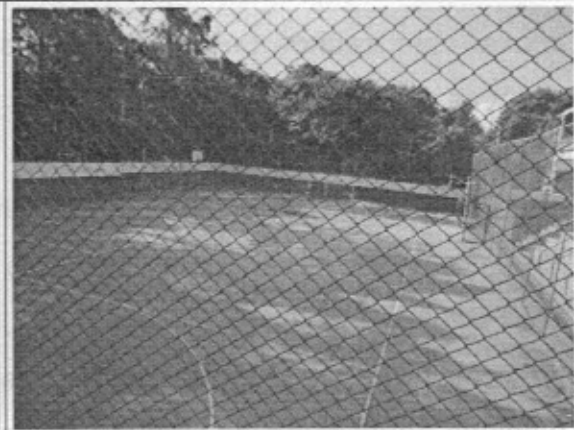
Conforme vistoria realizada em 27/03/2019 no Lote 136B, Quadra 000, Zona 07, com Cadastro Imobiliário 7258130, pertencente a Correa Assessoria Educacional e Administração S/C Ltda., CNPJ 04.397.974/0001-01, constatamos que existe uma Área de Preservação Permanente (APP) no imóvel com trechos bem conservados e áreas com a presença de espécies exóticas e invasoras, como Leucenas (*Leucaena leucocephala*) e bambus. O Córrego Mandacaru apresenta águas límpidas, e com algumas nascentes e olhos d'água próximos à borda da calha, cujo raio de preservação atinge parte das instalações da empresa. O biólogo da SEMA, Sr. Rogério Barbosa de Lima nos acompanhou nesta fiscalização, e georreferenciou a posição destas nascentes. Estamos aguardando o seu Parecer Técnico, para verificar as medidas administrativas cabíveis neste caso. Segue Registros Fotográficos do local.

Foto 06: Vista de instalações no raio de preservação das nascentes.

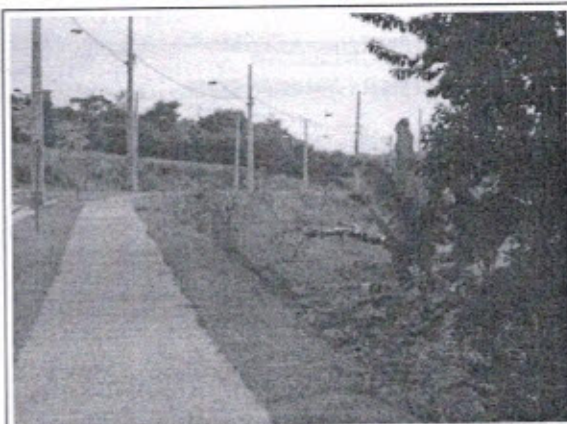
Conforme vistoria realizada em 05/04/2019, na Rua Pioneiro Américo Marega (prolongamento da Rua Cristal) esquina com Rua José Martins de Oliveira na Vila Progresso, constatamos a presença de cheiro forte de esgotos na área do passeio público. Entramos na mata ciliar existente no local, e encontramos a localização do emissário coletor de esgotos da Sanepar, e a existência de um Poço de Vistoria (PV) que estava sem tampa, exalando o cheiro de esgotos que sentimos. Foi contatado o Supervisor de Serviços da Companhia, Sr. Valdecir, que ciente do problema ficou de solucioná-lo ainda na presente data. Segue Registros Fotográficos do local da fiscalização:

Foto 01: Vista do passeio público na área.

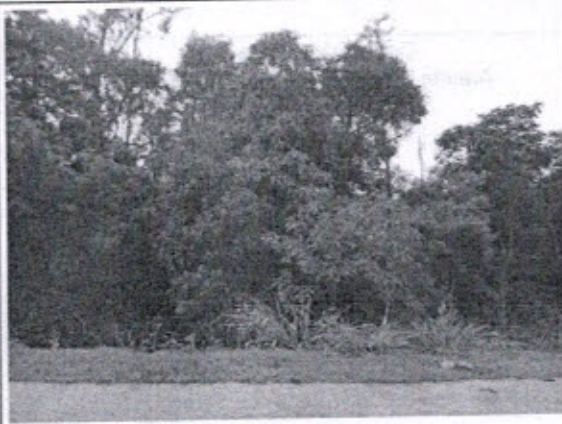
Foto 02: Vista externa da mata ciliar.

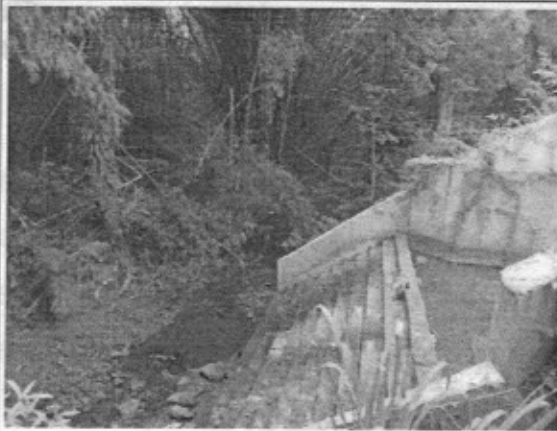
Foto 03: Vista do Córrego Mandacaru.

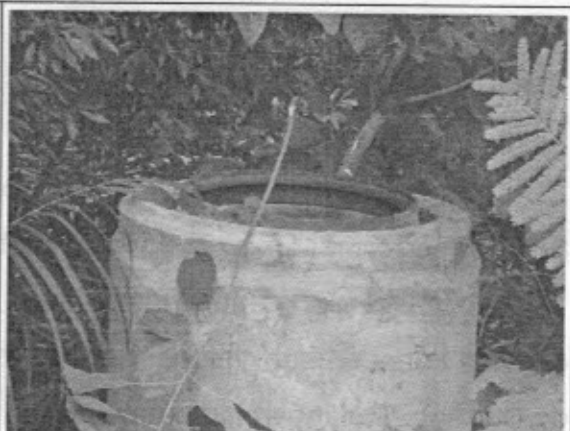
Foto 04: Vista do poço de vistoria sem tampa.

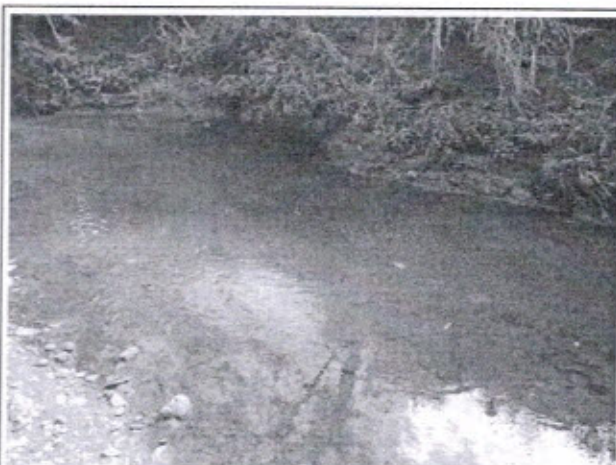
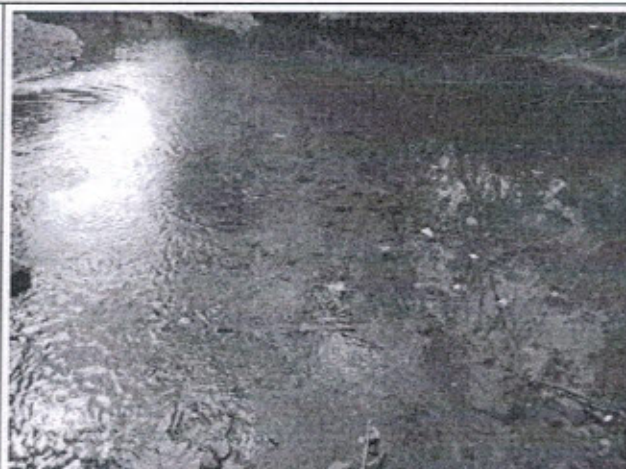
Conforme vistoria realizada em 27/09/2019 no Córrego Mandacaru, nos fundos do Loteamento Fechado Bela Vista I, acompanhados pelo auxiliar de serviços, Sr. José Antônio Francisco de Oliveira, constatamos que no local as águas se encontravam com aparência límpida e transparente, sem nenhum sinal aparente de contaminação. Também não registramos nenhum peixe morto no local, pelo contrário, pudemos perceber a presença de grandes cardumes de alevinos, o que comprova as suspeitas iniciais de tratar-se de uma contaminação apenas pontual, o que torna impossível determinar seu causador. Em seguida fomos a montante do Córrego, na altura da Rua Rodolfo Cremm (Contorno Norte), e da mesma forma, neste local as águas estavam com a mesma aparência de limpeza e transparência. Segue registros fotográficos do local:

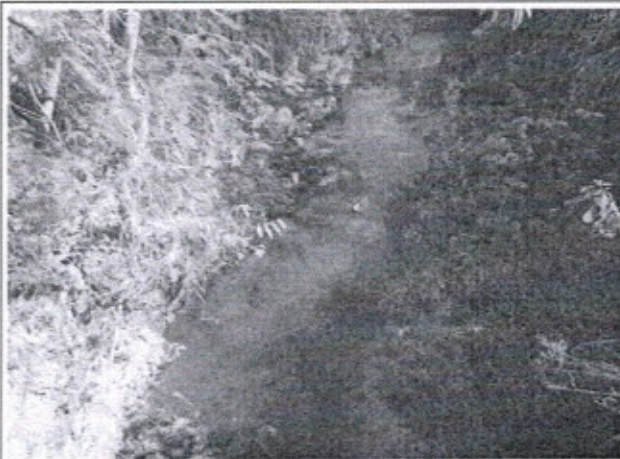
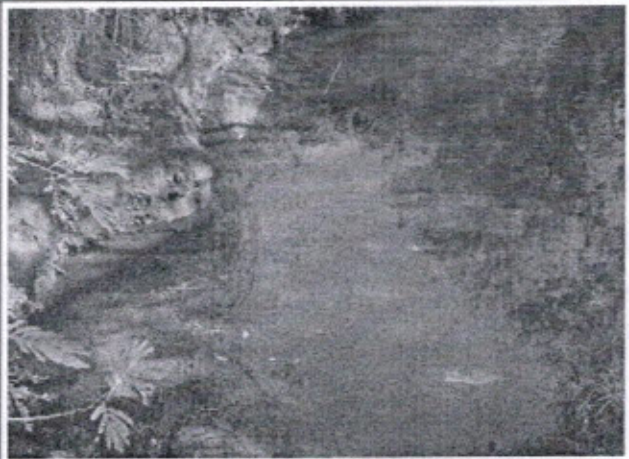
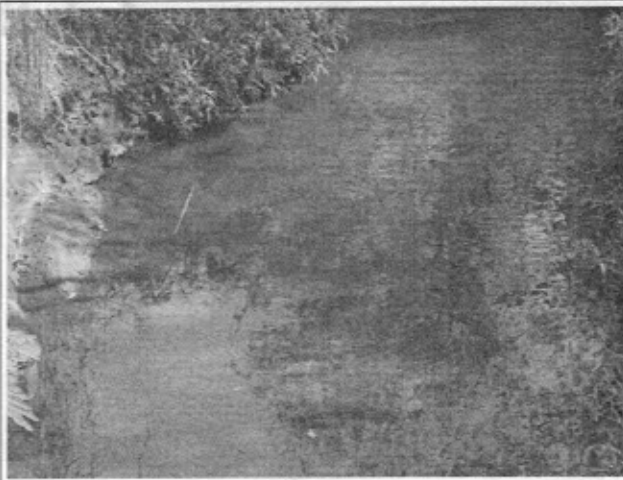
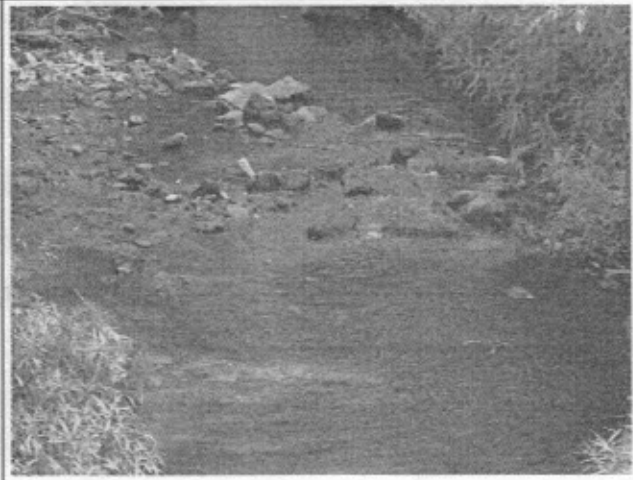
Conforme vistoria realizada em 02/10/2019 no Córrego Mandacaru, próximo o local informado, constatamos que não havia mais indícios de poluentes nas águas. Este local já foi fonte de outras denúncias recentes, e por isto, vamos continuar a monitorar a região. Segue registros fotográficos do local:

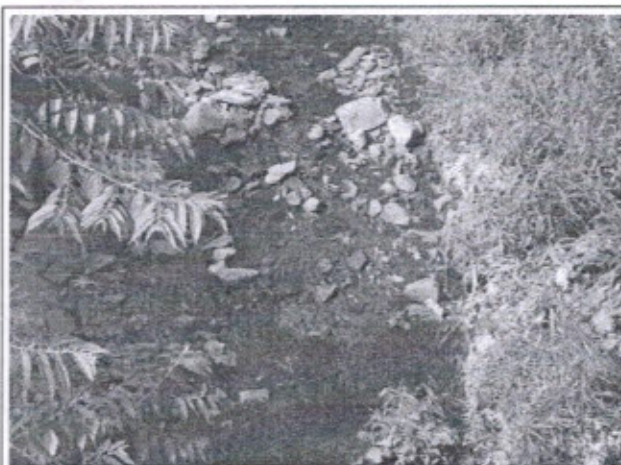
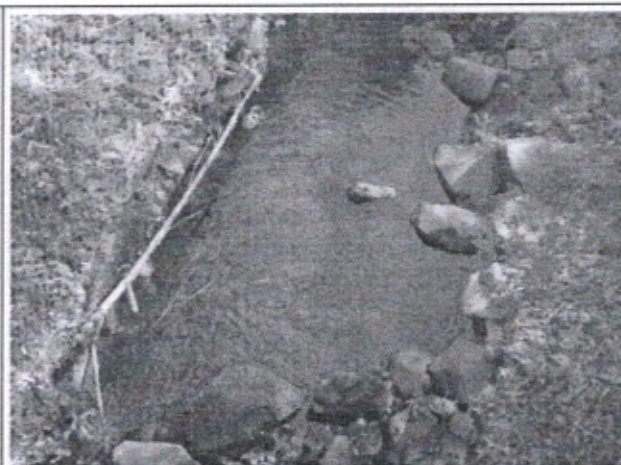
Conforme vistoria realizada em 18/10/2019, acompanhados pelo auxiliar de serviços Sr. José Antônio Francisco de Oliveira, fomos até o Córrego onde havia sido constatado contaminação em vistoria anterior, e certificamos que a água já apresenta aspecto muito melhor, quase totalmente transparente, bem diferente de quando foi verificado poluição das águas, portanto, deveremos continuar monitorando o local, para que caso aconteça nova contaminação, possamos tentar descobrir o responsável. Segue registros fotográficos do local:

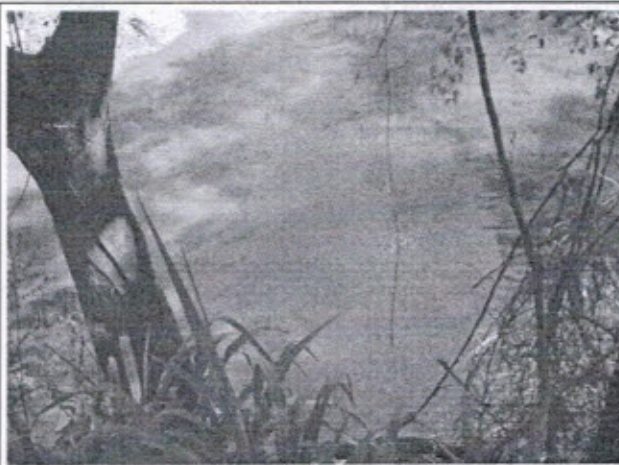
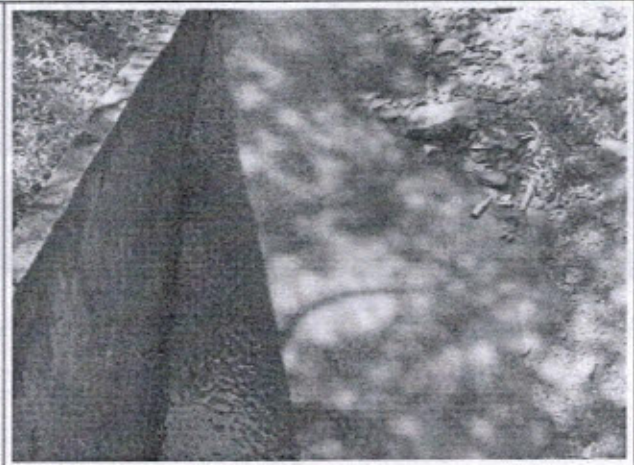
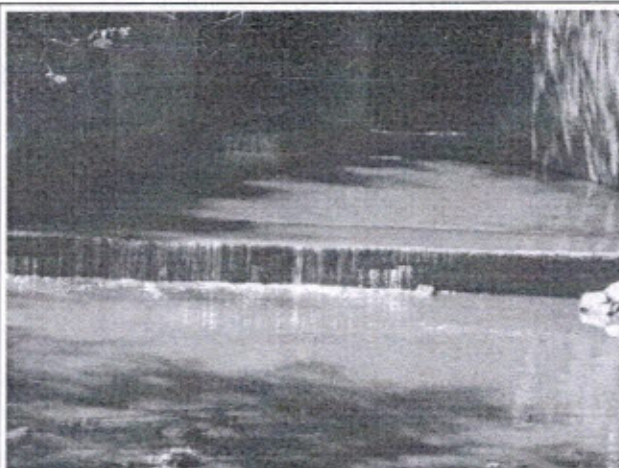
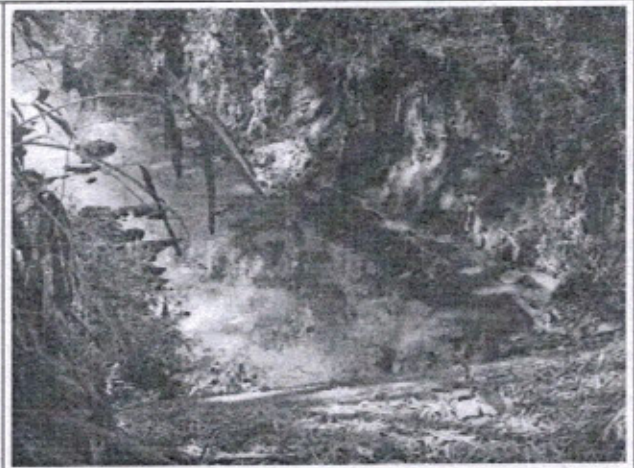
No dia seguinte, 22/10/2019, voltamos aos dois principais lugares onde geralmente ocorrem reclamações sobre poluição nos Córregos. Primeiramente fomos ao Córrego Moscados, nos dois pontos próximos, na Avenida Senador Petrônio Portela, e na Rua José Moreno Júnior, e em ambos não constatamos nenhuma irregularidade, com as águas já sem nenhum sinal de espumas e apenas com aparência um pouco turva, ainda devido à forte chuva do dia anterior, conforme demonstram as fotos a seguir:

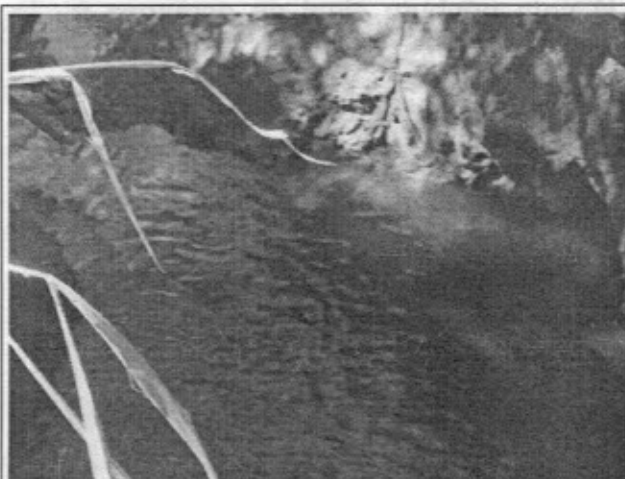
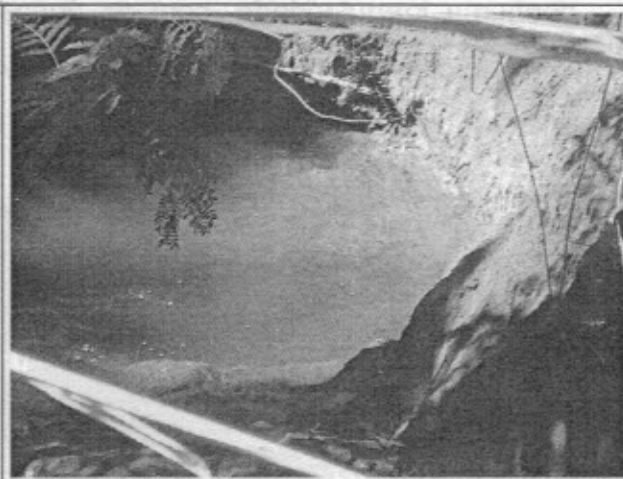
Finalmente, fomos novamente até a Avenida Franklin Delano Roosevelt, no trecho sobre o Ribeirão Morangueiro, e também não verificamos nenhuma irregularidade, com as águas totalmente sem espumas e com aparência bem mais límpida. Segue registros fotográficos do local:

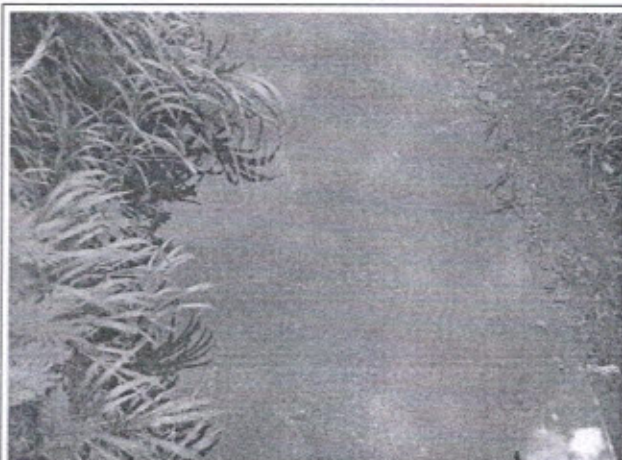
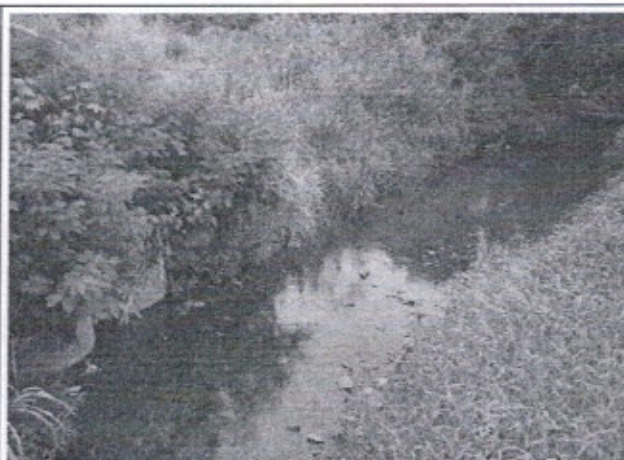
Conforme vistoria realizada em 26/11/2019, fomos até o Córrego onde havia sido constatado contaminação por esgotos na semana passada, e certificamos que a água já apresenta aspecto muito melhor, quase totalmente transparente, bem diferente de quando foi verificada poluição das águas, mesmo assim, deveremos continuar monitorando o local. Segue registros fotográficos do local:

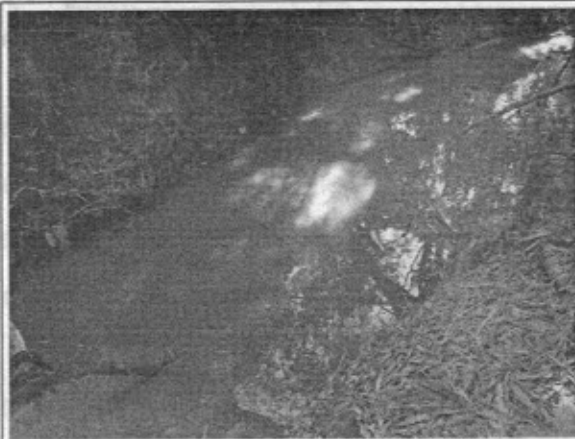
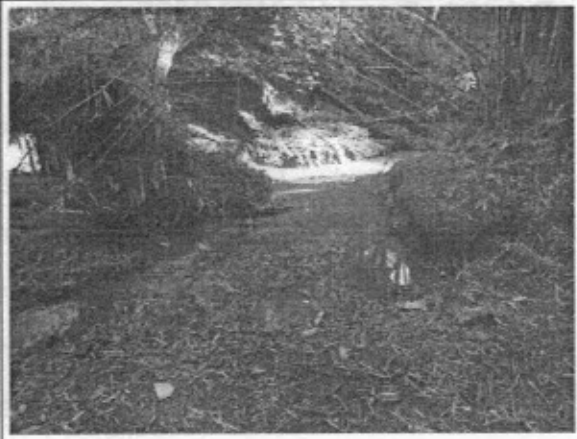
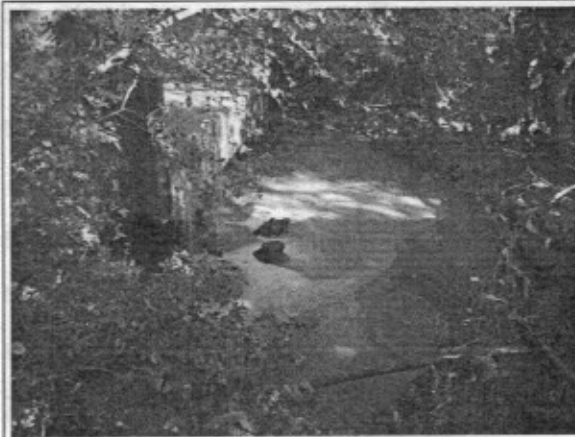
Comunicamos a Empresa Paranaense de Saneamento – Sanepar em 20/07/2020, através do Ofício 404/2020 sobre as denúncias recebidas, e fomos ao local, acompanhados pelos funcionários da empresa Sr. Rodolfo e Sr. Marcos, e ao chegar ao Córrego, verificamos que o mesmo apresentava uma coloração acinzentada e forte odor de esgotos. Seguimos a montante do mesmo, até encontrarmos um dissipador de uma galeria de águas pluviais do Município, por onde escorria o efluente que estava contaminando o local, e segundo os funcionários da Sanepar, tratava-se realmente de esgoto in natura. Subimos até a Rua Quintino Bocaiuva, e começamos a verificar os poços de visitação da empresa (PVs), e as galerias pluviais, e chegando na Avenida Colombo, percebemos que o líquido vinha pelo emissário central de águas pluviais da Avenida. Fomos seguindo em direção à Avenida Paraná, continuando as verificações, e ao chegar nesta Avenida, constatamos que na mesma a rede coletora de águas do Município estava seca. Voltamos à Avenida Colombo, e seguimos com as verificações, e próximo ao cruzamento com a Avenida Duque de Caxias, o fluxo líquido continuava, subindo esta Avenida, a rede coletora pluvial estava seca, e na Avenida Colombo, após este cruzamento, a rede também estava seca, comprovando que o problema ou estava neste local, ou em alguma outra rede secundária que deságua neste ponto. Devido ao avanço do horário, e à dificuldade de verificação pois estava começando a escurecer, ficamos de continuar a vistoria no dia seguinte. Segue registros fotográficos dos locais:

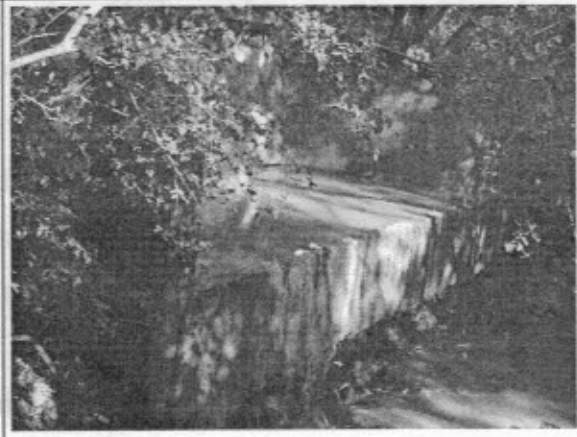
Foto 04: Vista do local.

Continuamos a vistoria em 21/07/2020, desta vez acompanhados pela equipe do Sr. Valdecir, que perfuraram a calçada, próximo ao cruzamento citado acima, e verificaram que após o cruzamento, a rede coletora de esgotos da Sanepar tinha um fluxo normal, enquanto que no canteiro central da Avenida Duque de Caxias o PV estava seco, confirmando a localização do vazamento. Aguardamos a chegada de equipamento apropriado, e iniciou-se a abertura de uma vala entre a Avenida e calçada, e a pouco mais de um metro de profundidade, foi encontrado uma tubulação metálica com um metro de diâmetro, vindo da direção da Vila Olímpica, que provavelmente serve para escoamento de águas pluviais deste local, pois esta rede não consta dos mapas pluviais que a Sanepar possui, e a rede coletora de esgotos (com um diâmetro de vinte

centímetros), atravessa essa outra rede, sendo que no ponto de encontro das duas redes, foi feito um isolamento bastante precário, e com o intenso tráfego que passa no local, e com o passar dos anos, provocou o rompimento da rede de esgotos, derramando os efluentes para a rede metálica de águas pluviais, e estes líquidos acabam escorrendo até o Córrego. Segundo o Sr. Valdecir, a rede de esgotos é mais antiga, pois aquele tipo de tubulação ainda é do tempo da empresa Codemar, e portanto, a rede pluvial foi construída em volta da rede de esgotos, e o acabamento mal feito provocou o acidente com rompimento da rede de esgotos. Como era um trabalho bastante delicado e difícil, eles iriam avançar noite adentro com os trabalhos de substituição da parte danificada, e concretar o ponto de encontro das duas redes, para prevenir novos problemas neste local. Segue registros fotográficos destes trabalhos:

Em 22/07/2020, pela manhã, recebemos ligação telefônica do Sr. Valdecir, informando que os trabalhos se estenderam até as 21:30 horas, e eles terminaram todos os reparos na rede de esgotos, e problema havia sido sanado, e após este conserto foram jogados cinco mil litros de água com cloro, para fazer a descontaminação da rede de águas pluviais. Às 13:00 horas, fomos com ele até o dissipador de águas pluviais onde estava acontecendo a contaminação do Córrego, e confirmamos que fluxo de efluentes havia se encerrado, e segundo ele, agora somente após uma chuva intensa o local estará novamente totalmente limpo. Segue registros fotográficos do local:

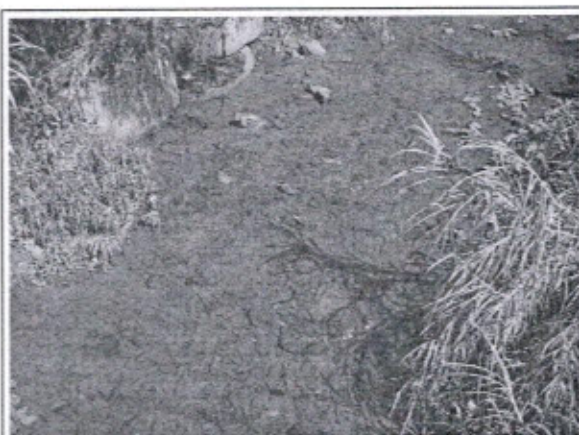
Foto 01: Vista do Local.

Conforme vistoria realizada em 03/09/2020 no endereço informado, constatamos que as águas do Córrego Mandacaru estavam límpidas e sem vestígios de contaminação, em quatro pontos verificados: na Avenida Doutor Alexandre Rasgulaeff, na Avenida Pioneiro Alcício Arantes Campolino, Na Rua Professor Itamar Orlando Soares, e na Rua Doutor Mário Clappier Urbinatti. O Problema do mau cheiro relatado pode ser de obras que a Sanepar está realizando na região, para a troca de toda a tubulação do emissário coletor de esgotos que passa próximo ao Córrego. Segue registros fotográficos do local:
