RELATÓRIO TÉCNICO N.º 002/22

PREFEITURA MUNICIPAL DE MARINGÁ

UBS – ZONA SUL

Solucionare
Engenharia Diagnóstica LTDA
CNPJ 37.196.079/0001-88

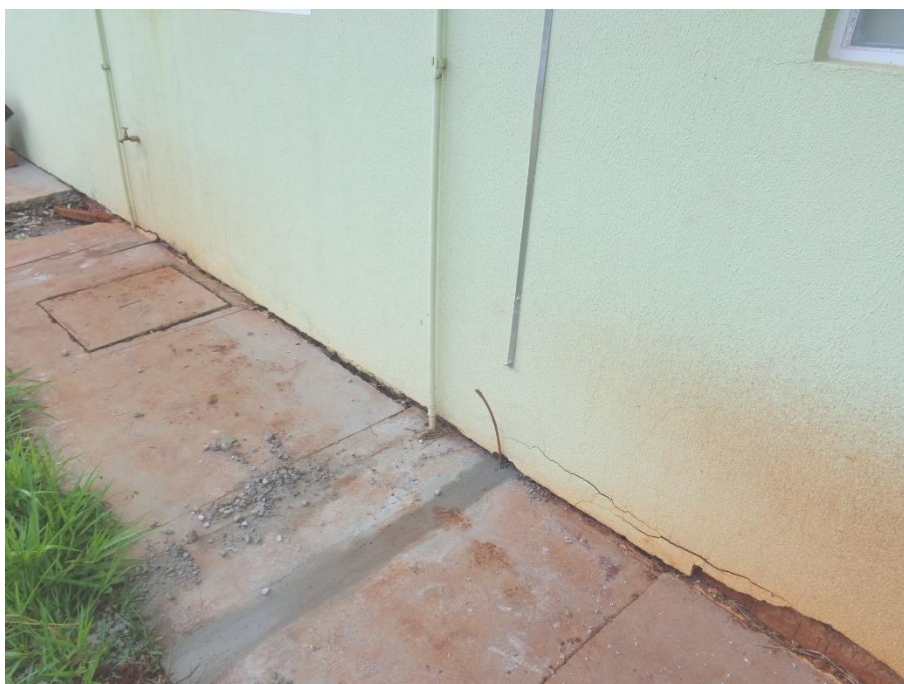
Figura 11. Em detalhe a Figura, em relevo destacamento de revestimento argamassado, fissuras e dessolidarização entre calçamento externo e parede de alvenaria.

Ora, oportuno se mostra traçar um paralelo com o constatado em vistoria, isso, pois na região supra foram identificados sinais de reparos e, ainda, fissuras e dessolidarização. Dessa forma, se mostra claro que ocorreram intervenções infrutíferas no local e, ainda, que as anomalias evoluíram com o passar do tempo.

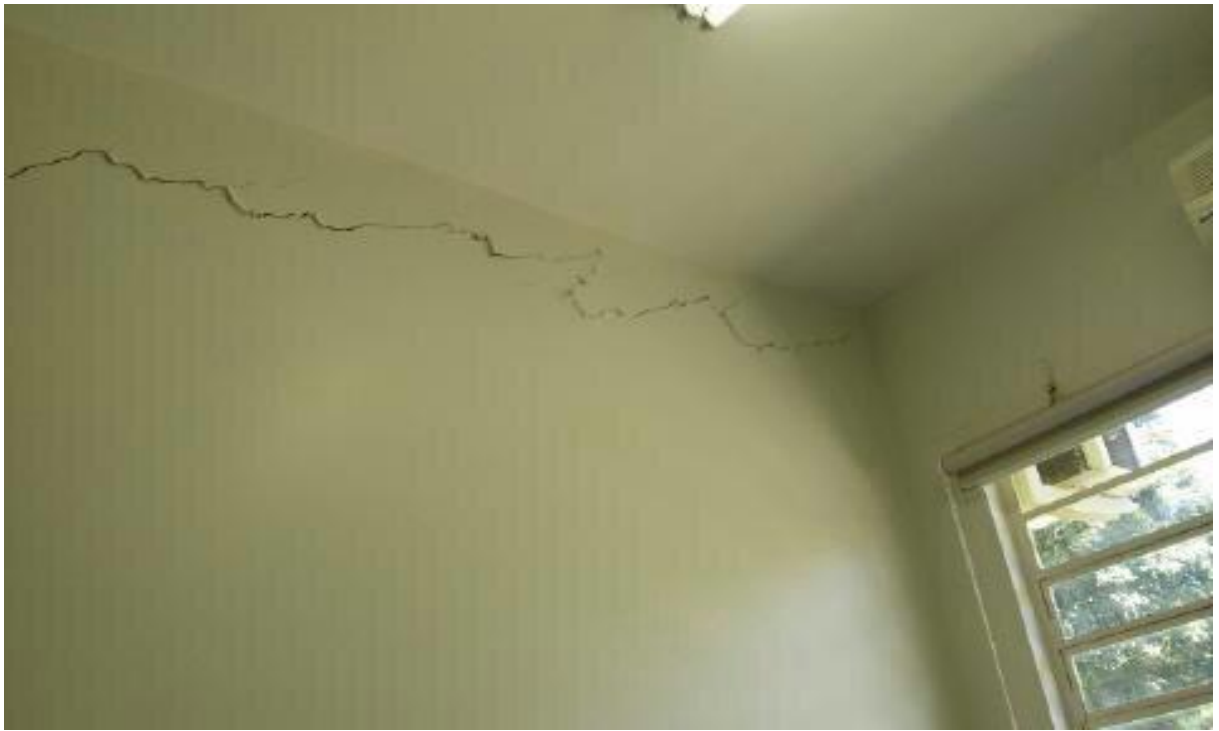
Figura 14. Vista da sala 53. Sem data assertiva.

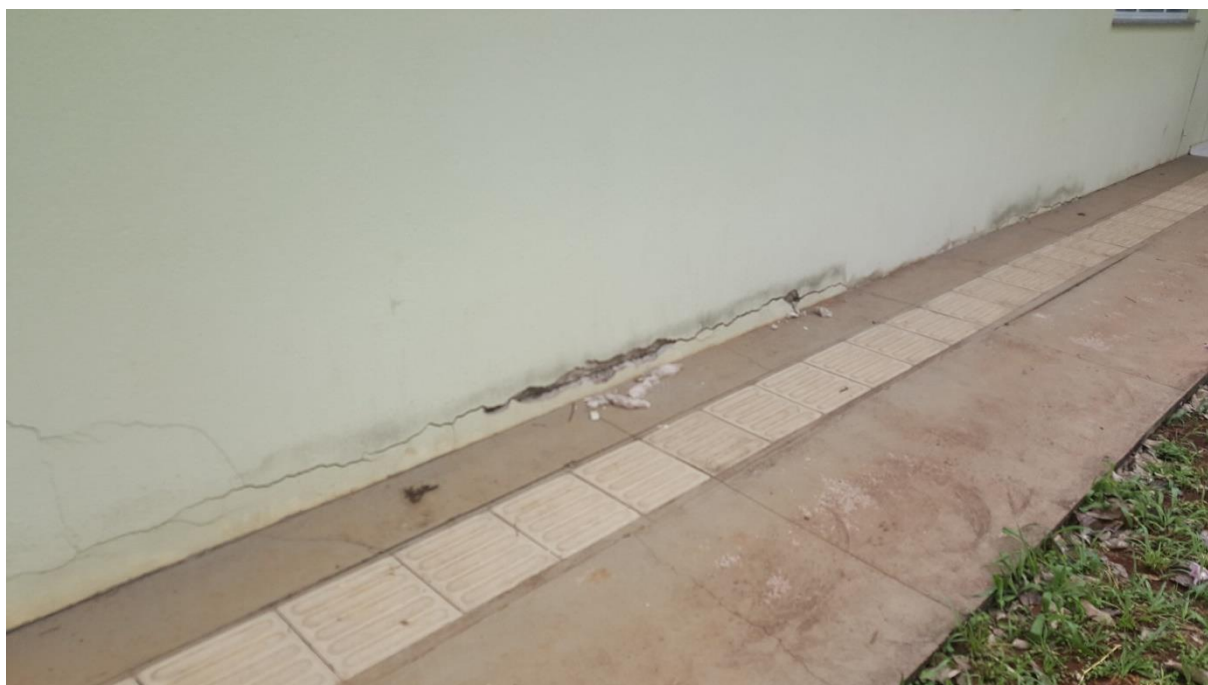
Figura 17. Vista de parede externa (região da coordenação - sala 53), ora qualificada como fachada frontal. Foto data em 29/11/2016.

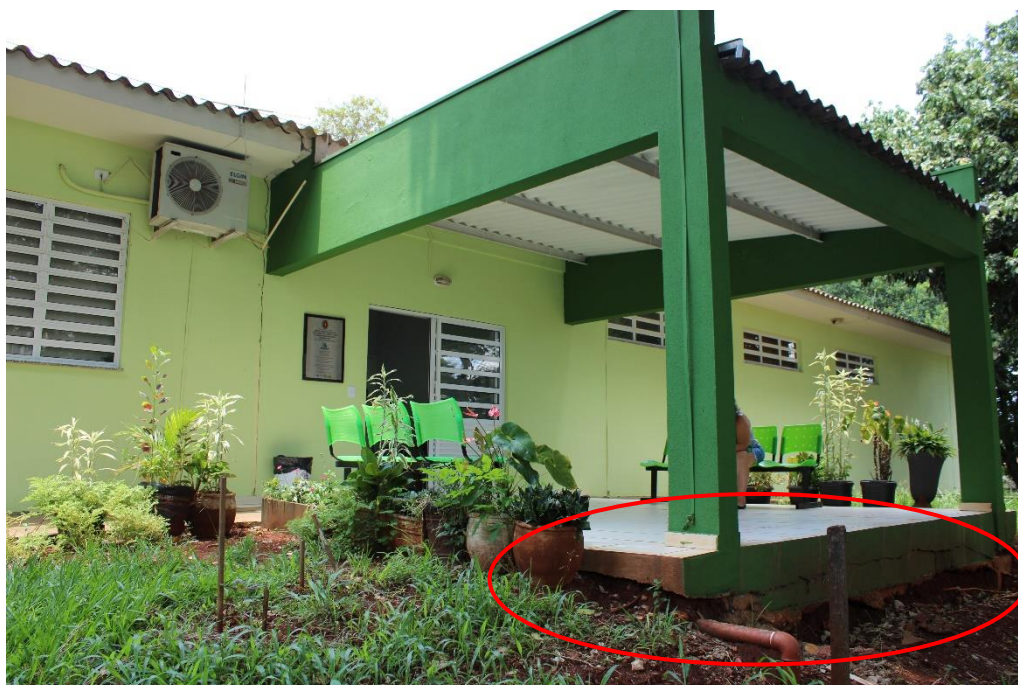
Foto nº 10. Vista parcial da Fachada Frontal, destacando desconfinamento de solo do aterro/talude.

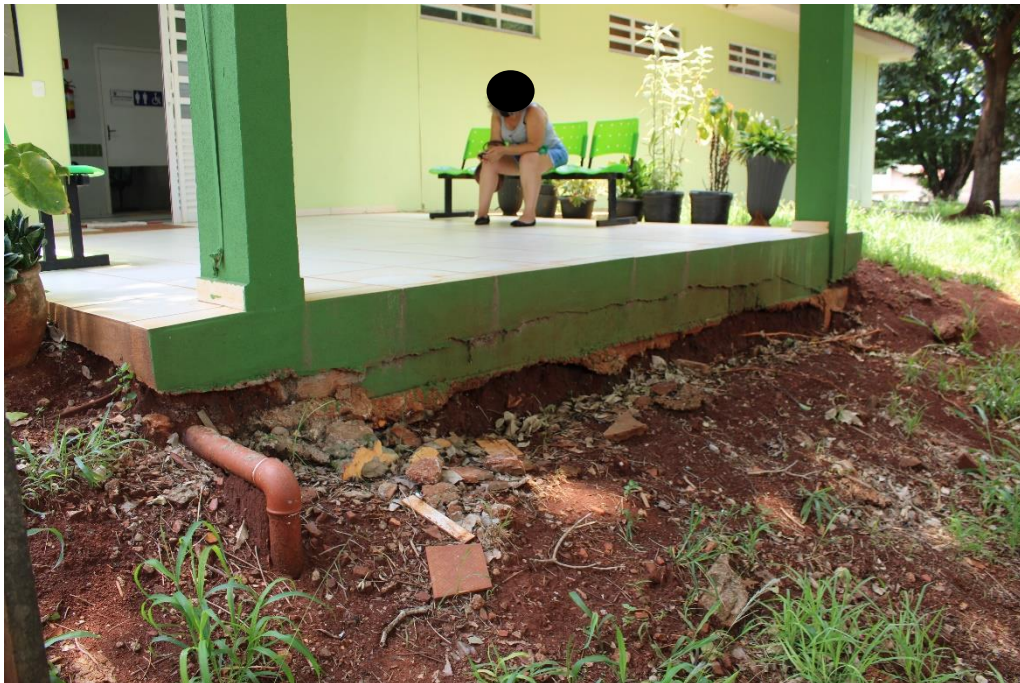
Foto nº 11. Em detalhe a Foto supra, destacando desconfinamento de solo base.

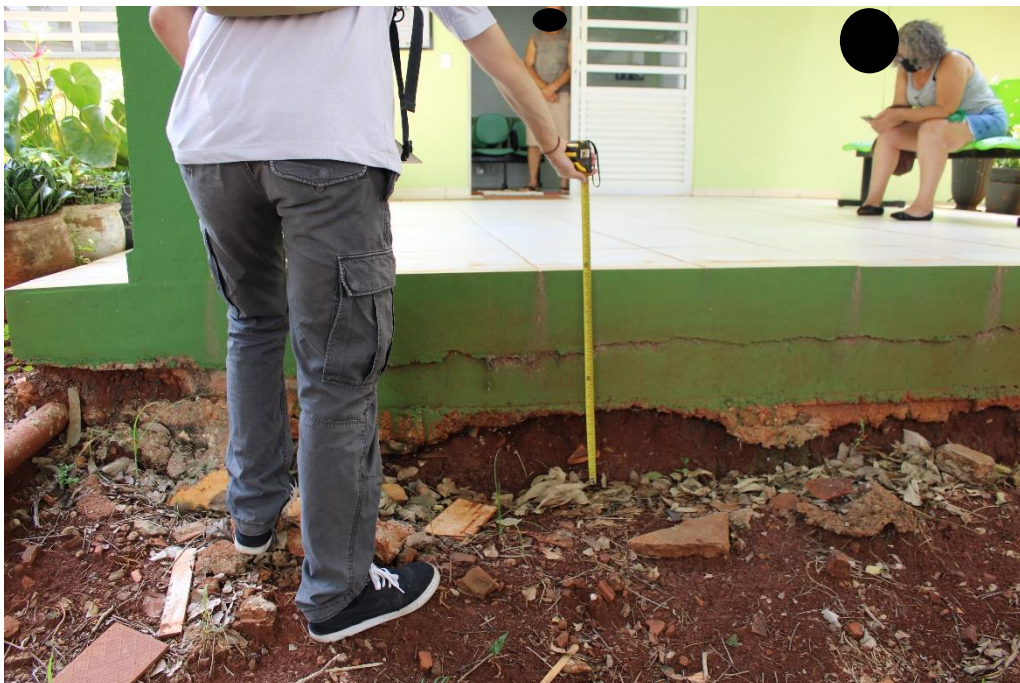
Foto nº 12. Técnico aquilatando magnitude do desconfinamento do solo base do aterro/talude, mediante medição *in loco* com auxílio de trena graduada.

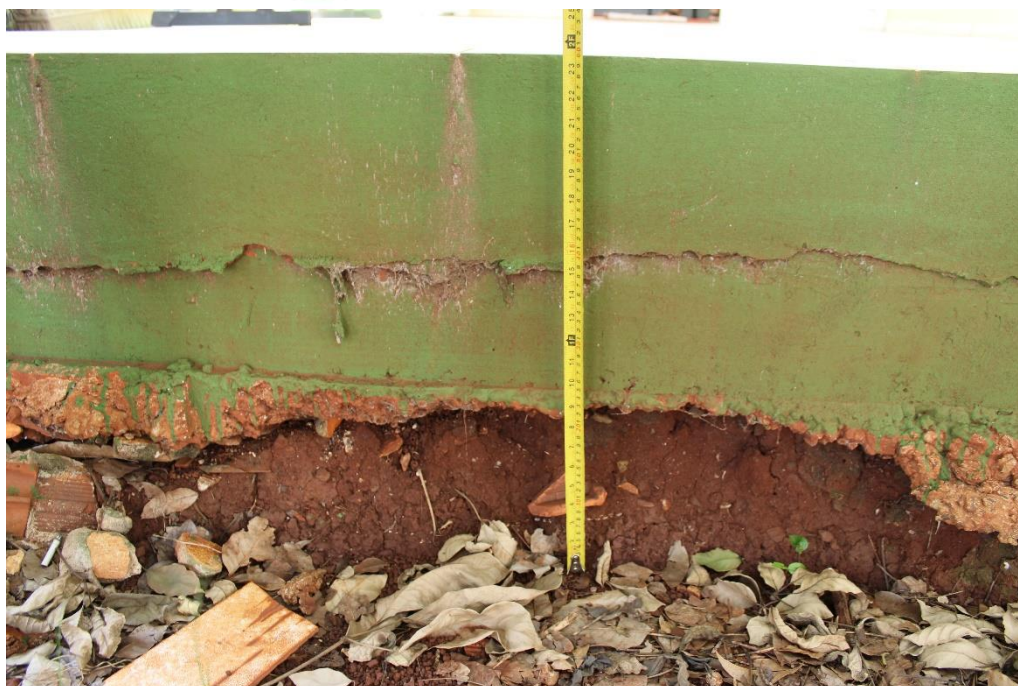
Foto nº 13. Em detalhe a Foto supra, destacando 25 centímetros de desconfinamento do solo base do aterro/talude.

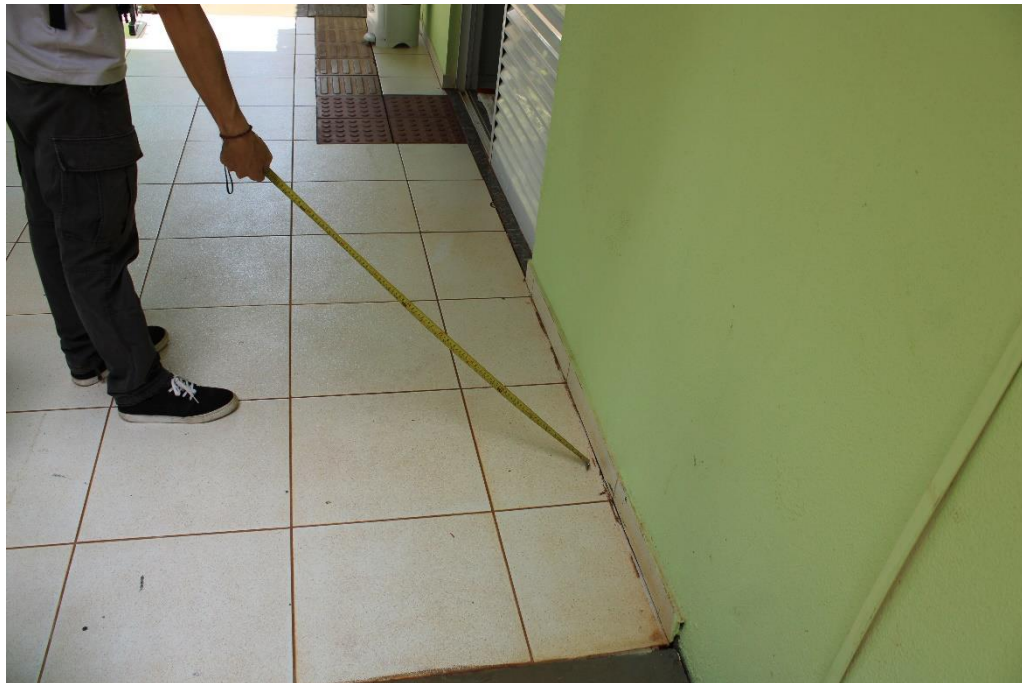
Foto nº 19. Vista da área coberta, já qualificada, destacando acomodação do piso.

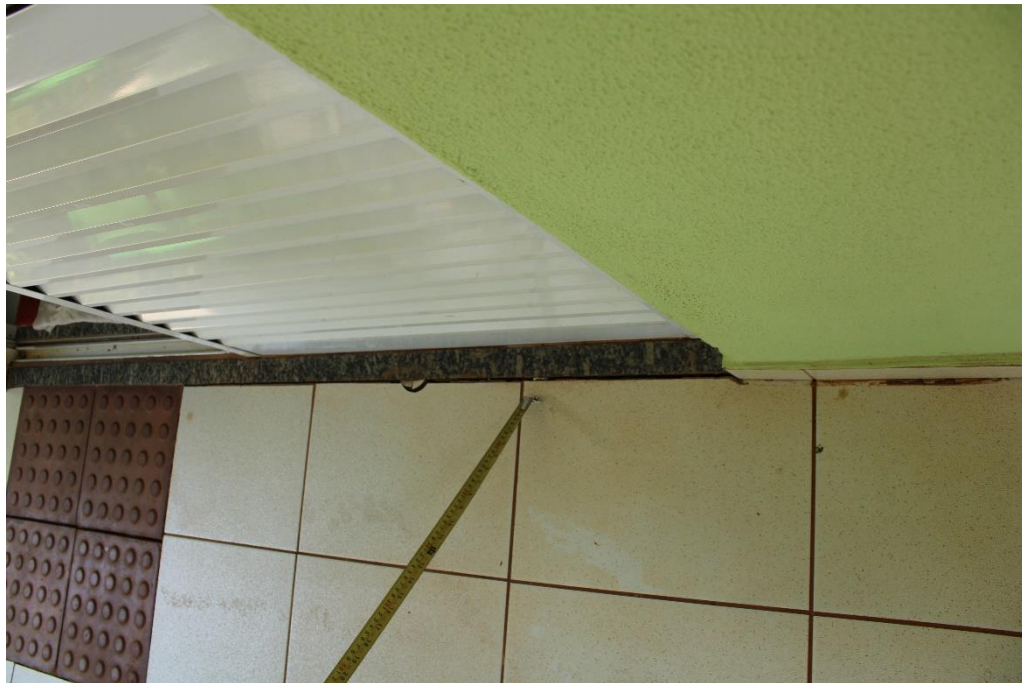
Foto nº 21. Acomodação do piso em relação a soleira em granito da porta de acesso à recepção do CTA.

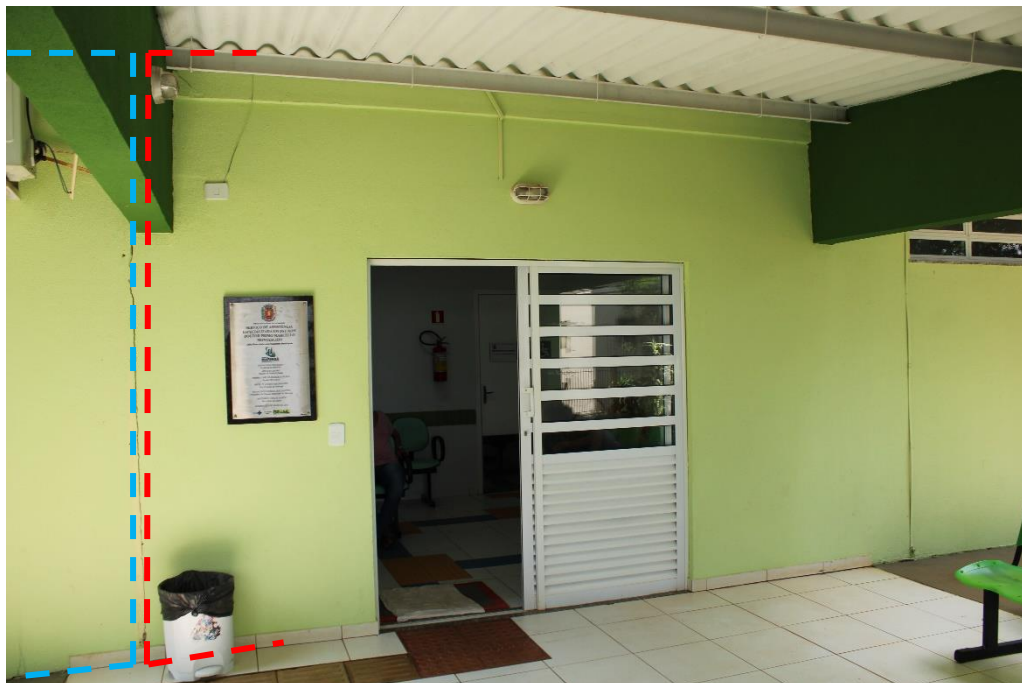
Foto nº 22. Vista parcial da fachada frontal (região de acesso à recepção do CTA), em destaque região de interface entre blocos construtivos executados em épocas distintas. À esquerda (em azul) bloco executado em 2007, à direita (em vermelho) bloco executado em 2015.

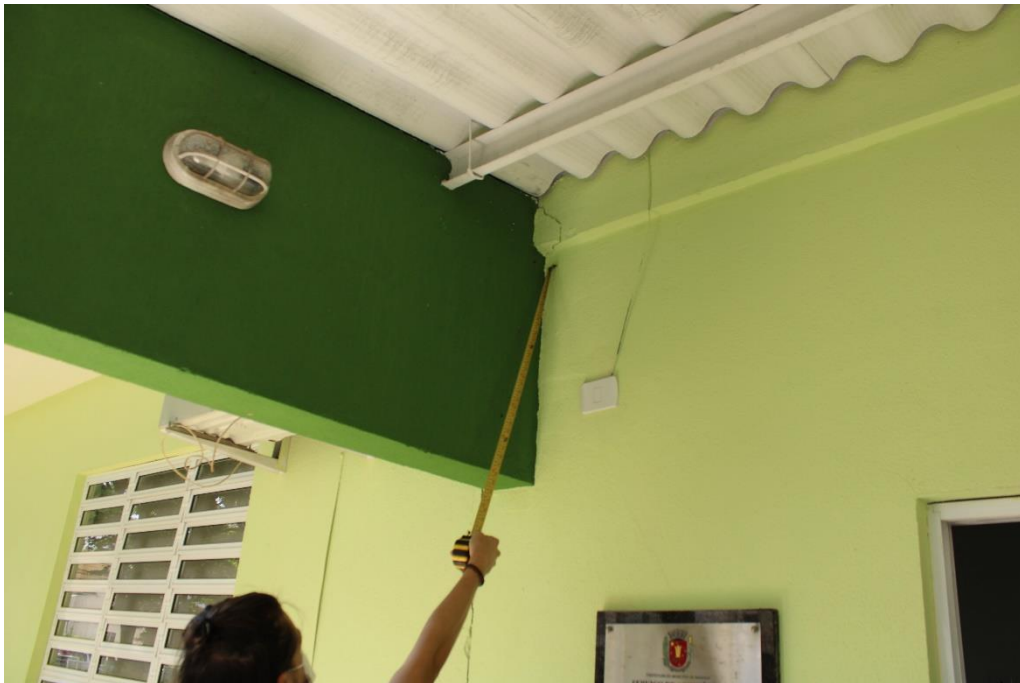
Foto nº 23. Descolamento do revestimento argamassado na região de interface entre os blocos construtivos.

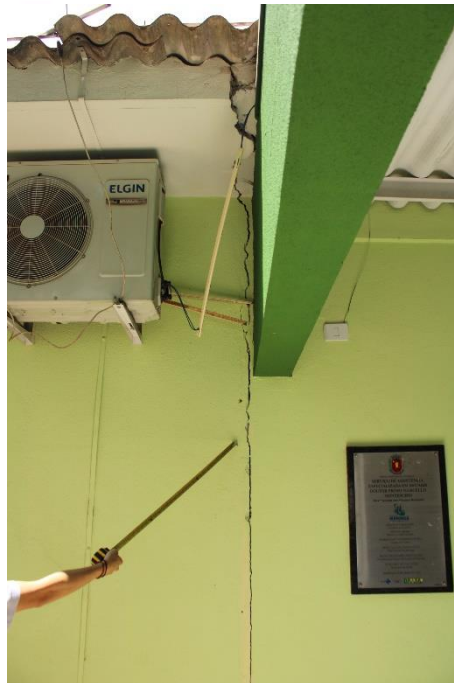
Foto nº 25. Trinca conformação vertical na região de interface entre os blocos construtivos supra qualificados.

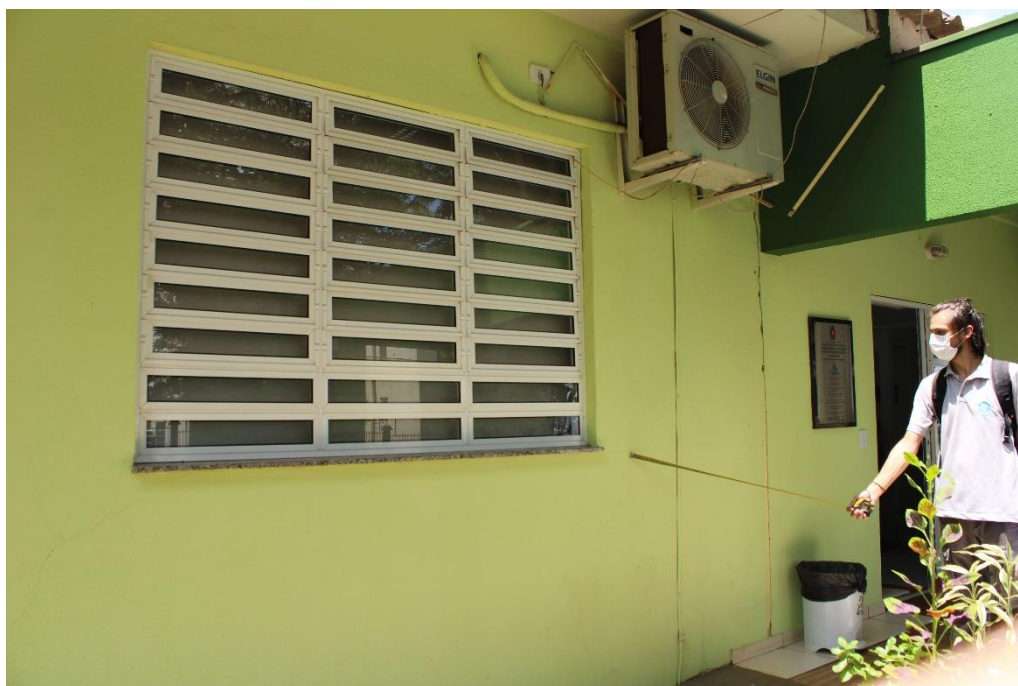
Foto nº 27. Vista parcial da fachada frontal, destacando fissura de conformação horizontal em vértice inferior da abertura.

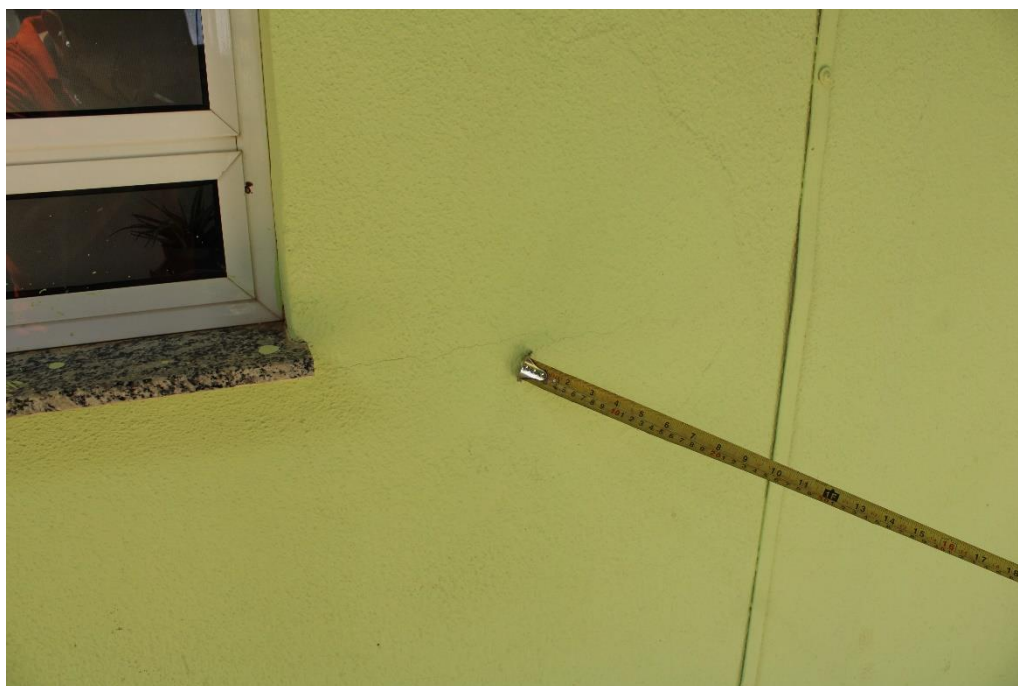
Foto nº 28. Em detalhe a Foto supra.

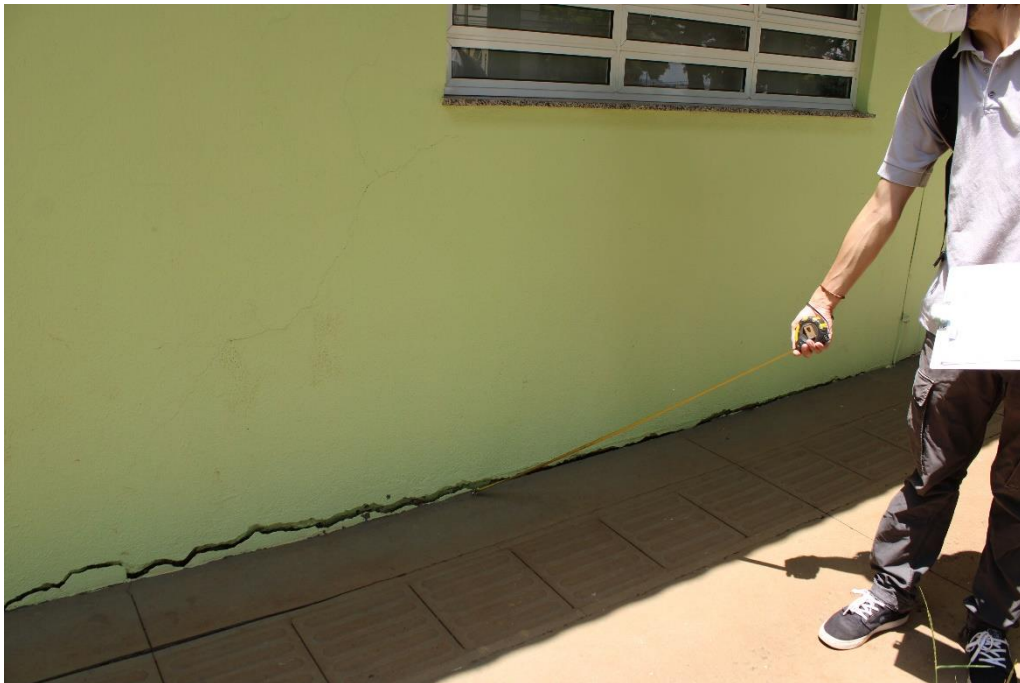
Foto nº 31. Vista parcial da Fachada Frontal, destacando acomodação do calçamento externo.

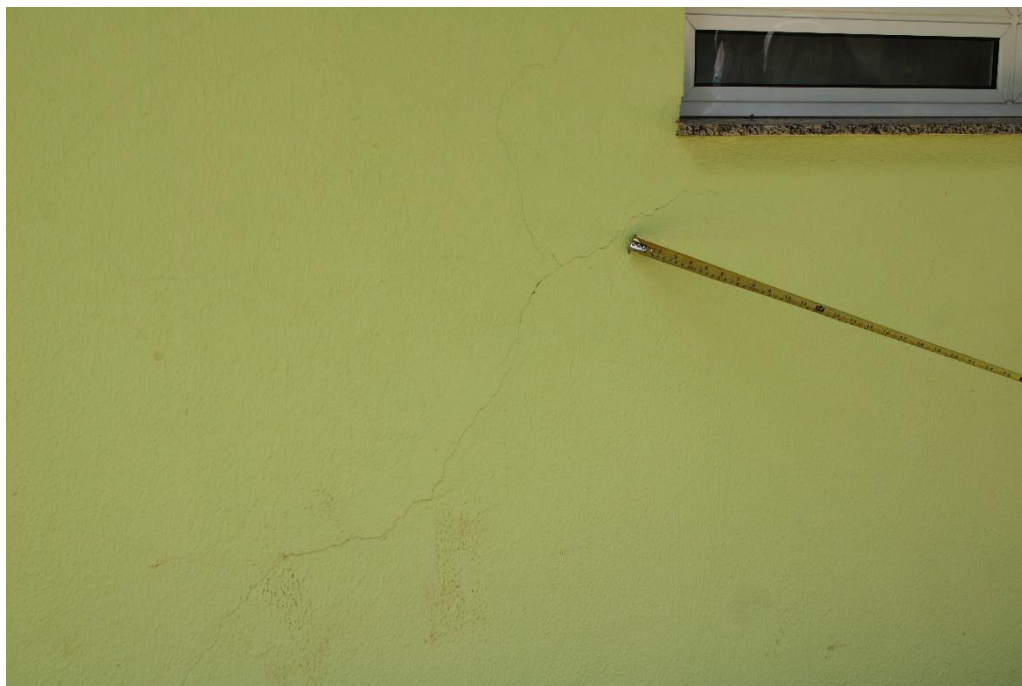
Foto nº 34. Em detalhe a Foto antecessora.

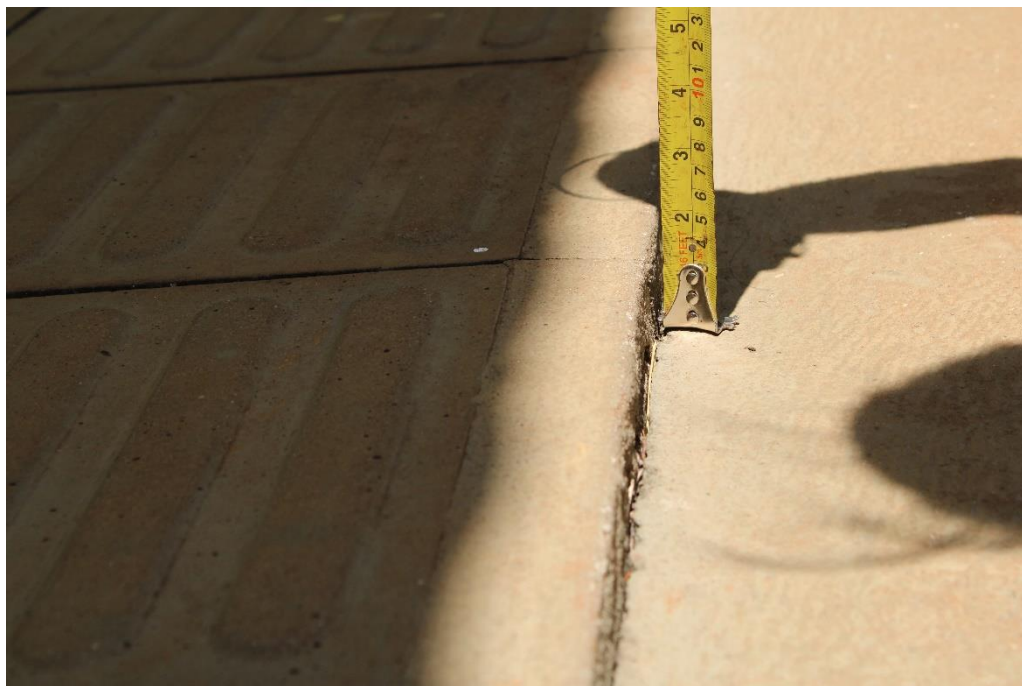
Foto nº 37. Aferição quantitativa de desnível equivalente a 3,0 centímetros.

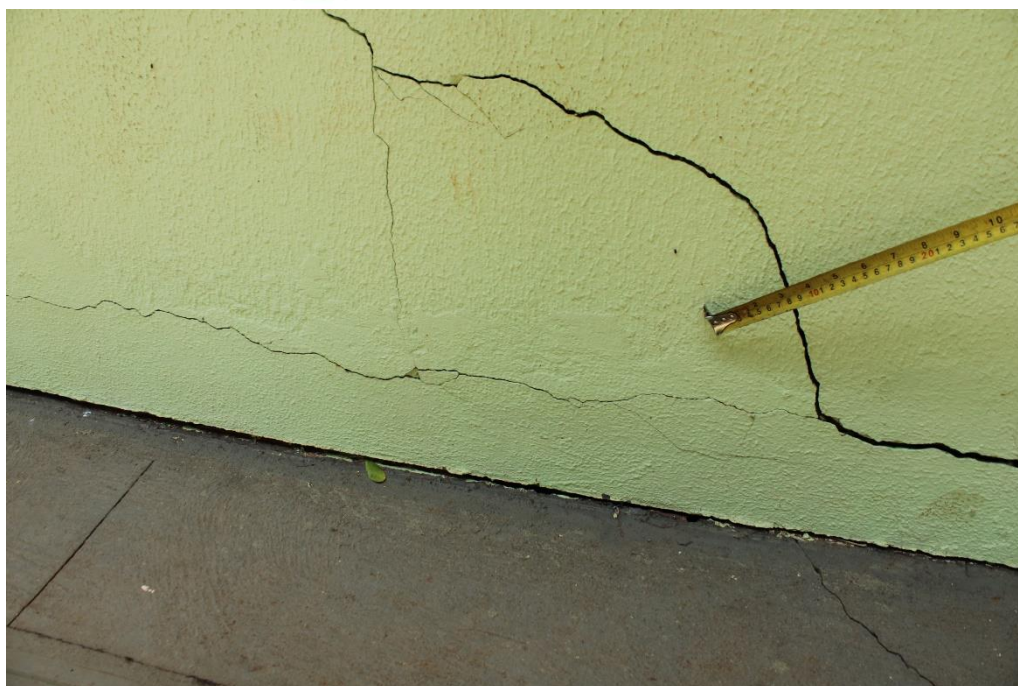
Foto nº 43. Em detalhe a Foto acima, destacando sinais de reparos em alvenaria. (diferença de relevo entre o revestimento argamassado e decorativo – película de pintura).

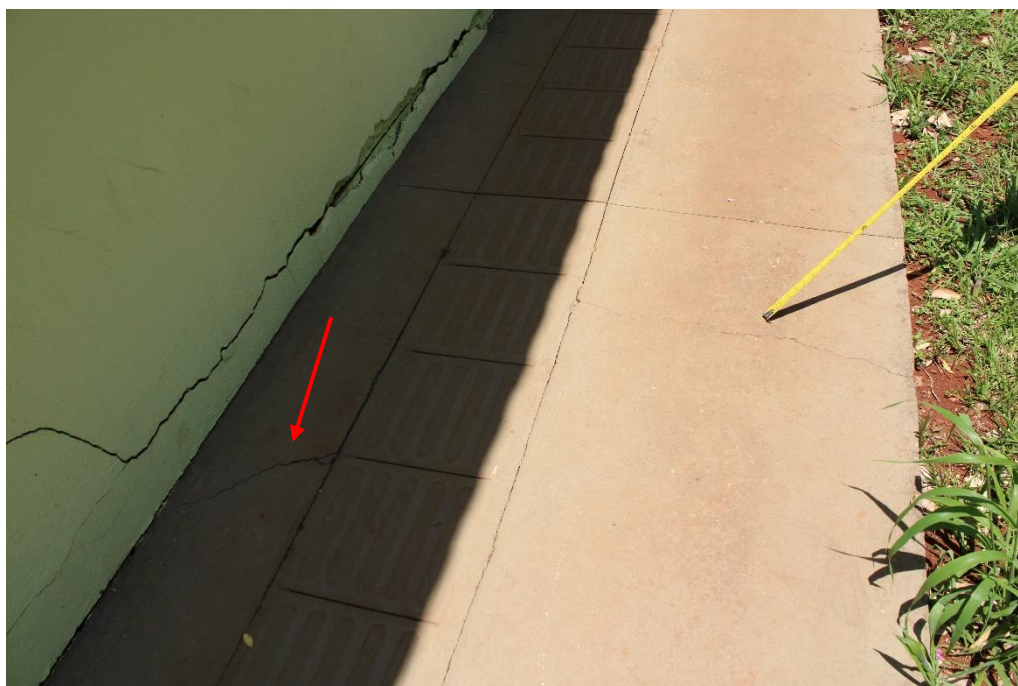
Foto nº 45. Vista parcial da Fachada Frontal, destacando fissuras no calçamento externo em concreto desempenado.

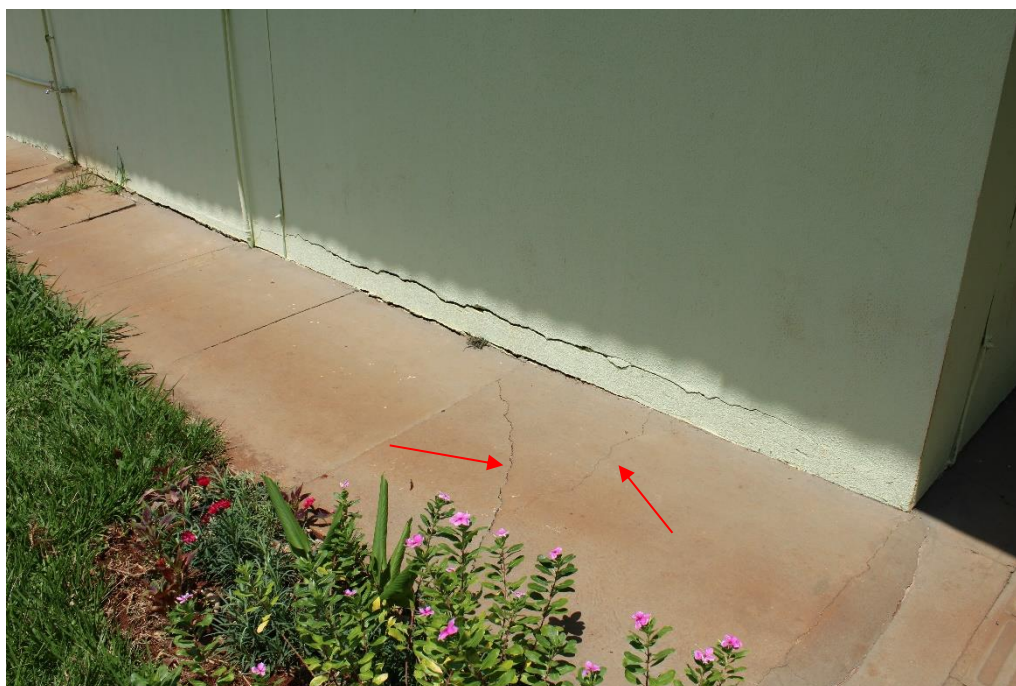
Foto nº 48. Em detalhe a Foto supra, destacando trinca horizontal em alvenaria, acomodação do calçamento externo e, ainda, fissuras no calçamento externo em concreto desempenado.

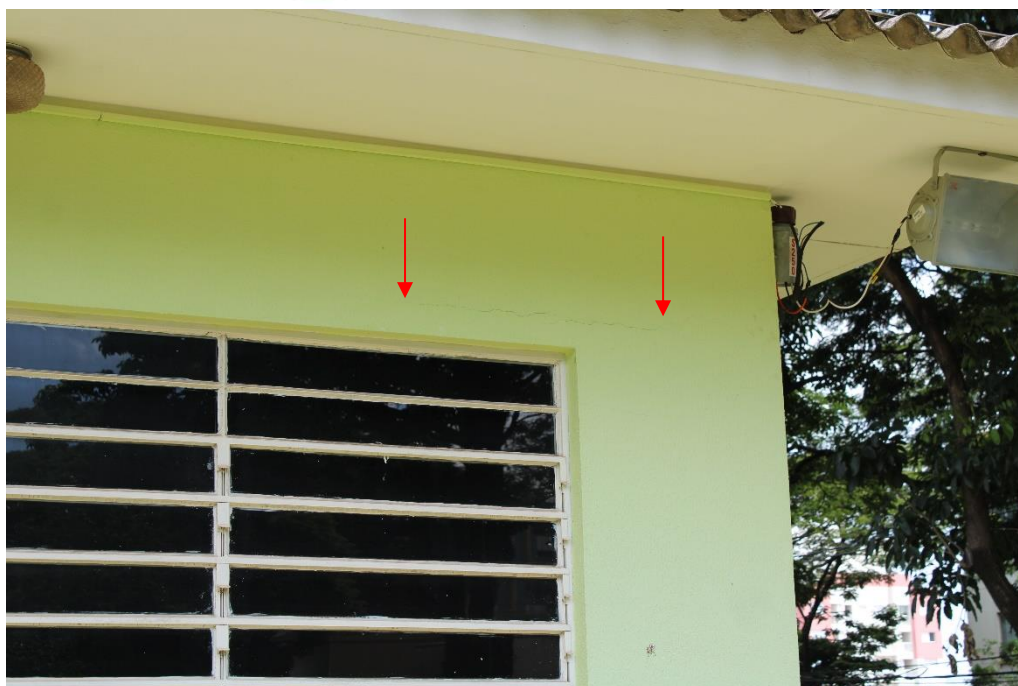
Foto nº 51. Em detalhe a Foto acima, destacando fissura horizontal sobre janela.

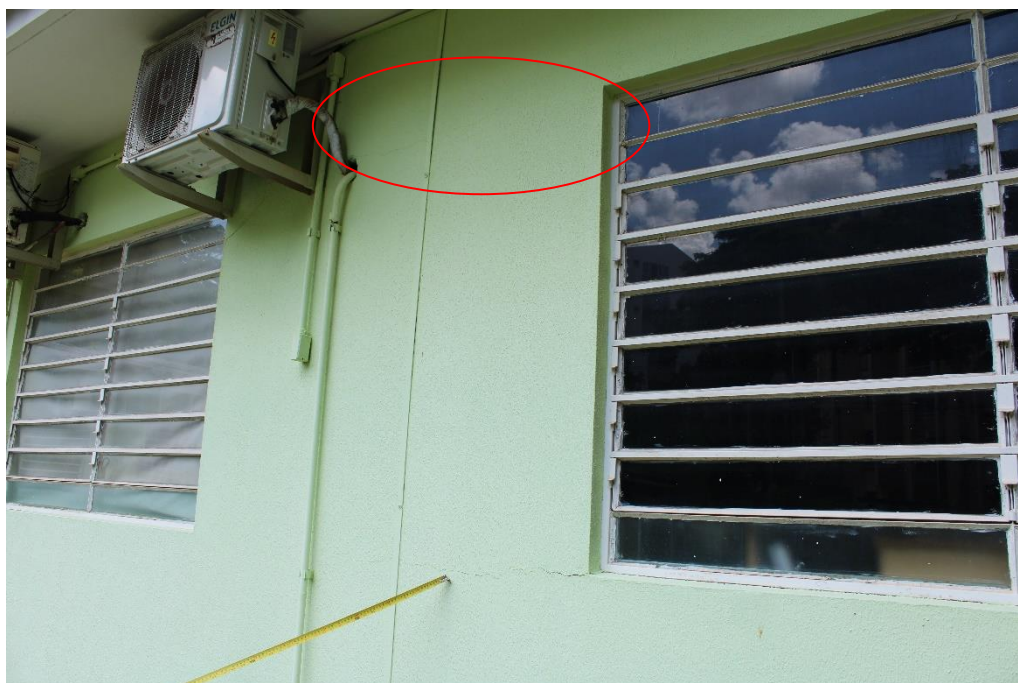
Foto nº 52. Vista parcial da Fachada Lateral Esquerda (região da coordenação – sala 53), destacando fissura de conformação horizontal em vértice inferior da janela.

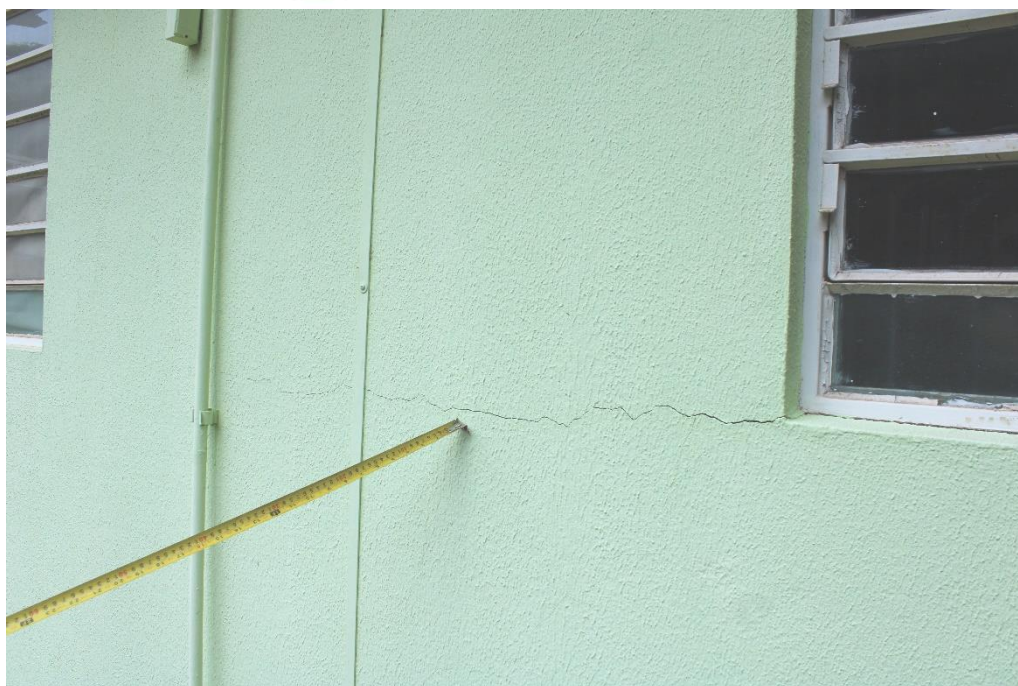
Foto nº 53. Em detalhe a Foto prévia.

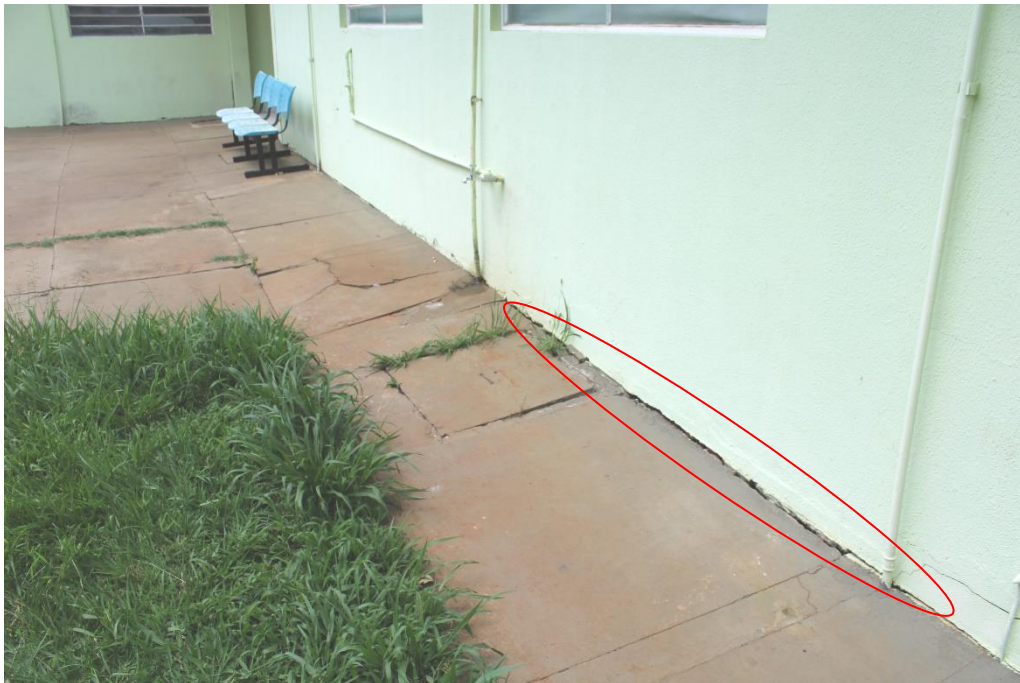
Foto nº 55. Vista parcial da Fachada Lateral Esquerda, destacando acomodação do calçamento externo em concreto desempenado, sinais de reparos na parte inferior da alvenaria, fissuras e irregularidades quanto à planicidade do calçamento.

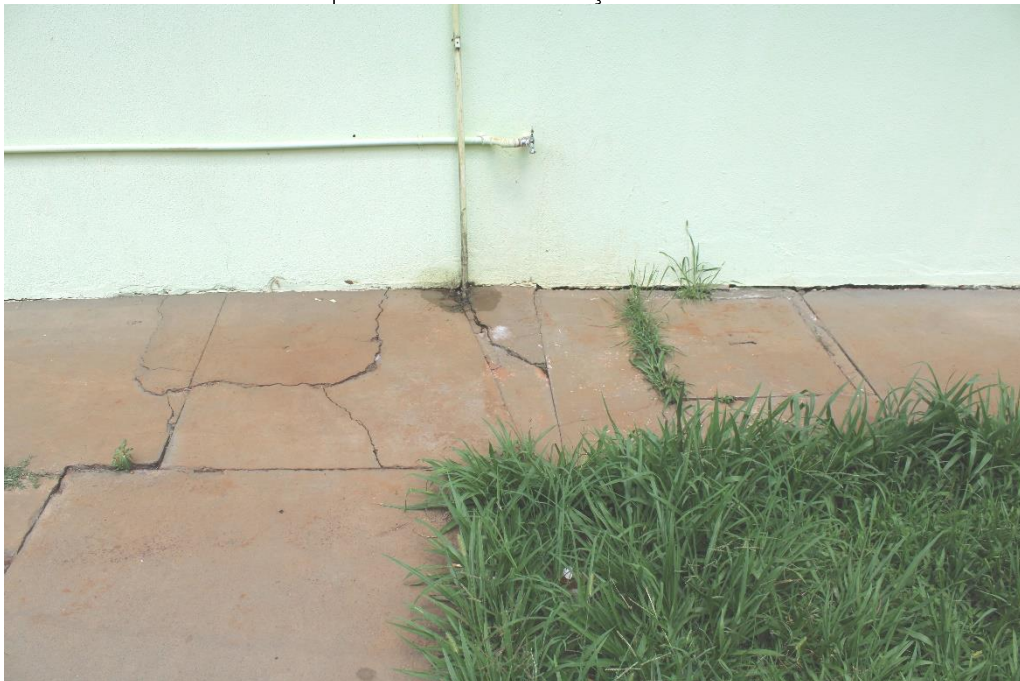
Foto nº 56. Vista da região supra qualificada, destacando sinais de reparos em alvenaria (parte inferior) e umedecimento do calçamento externo na região do dreno de ar condicionado.

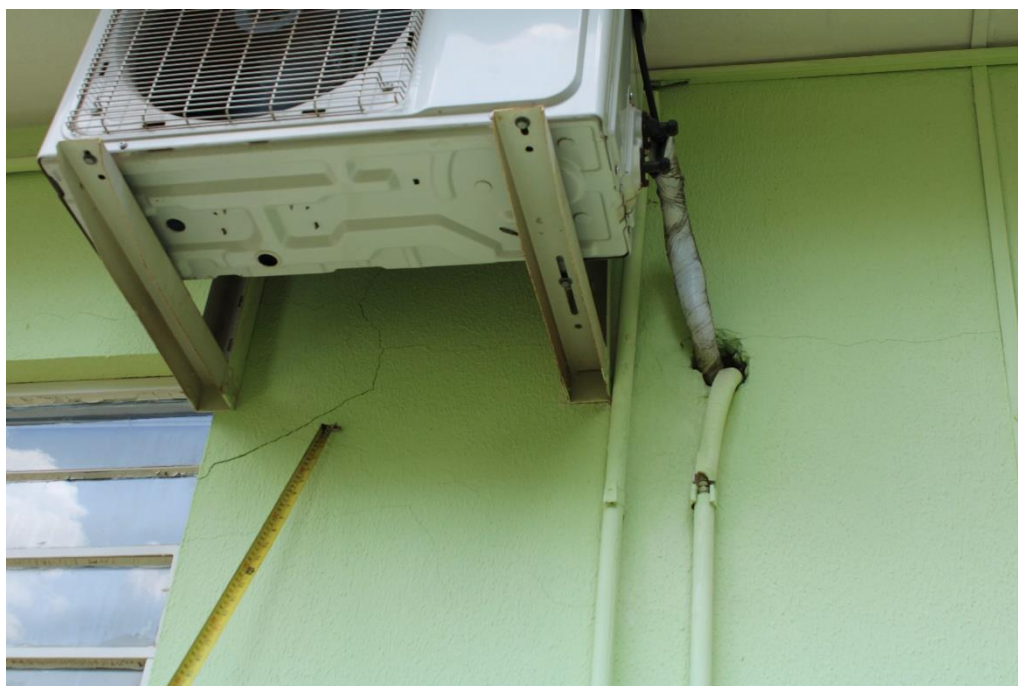
Foto nº 58. Em detalhe a Foto acima, destacando fissura/trinca de conformação diagonal em vértice superior da janela da sala 52, visualizada externamente.

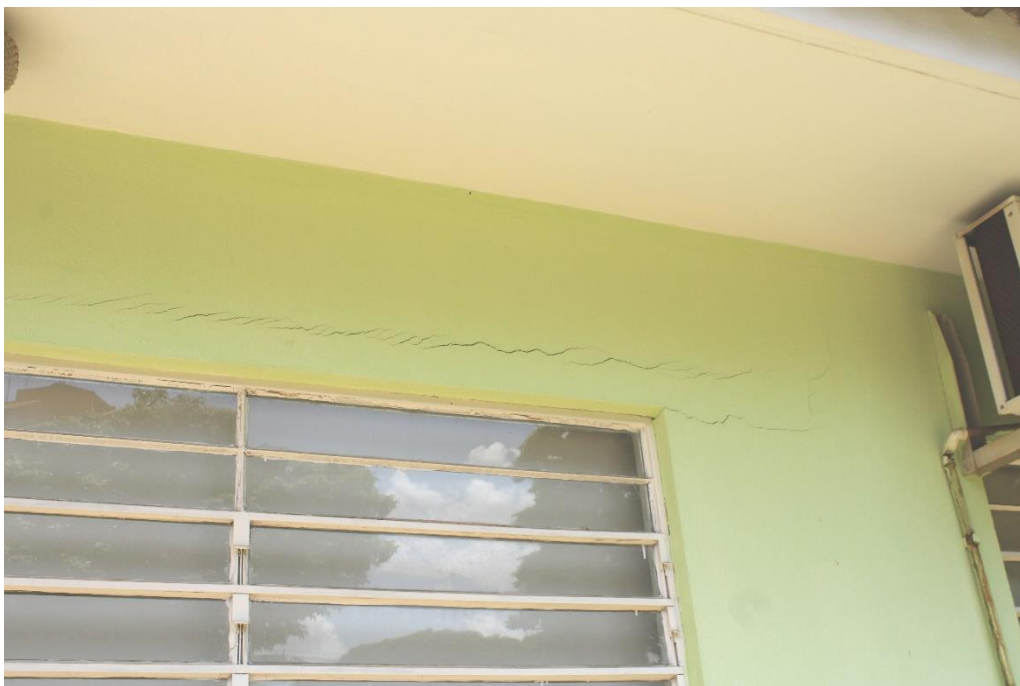
Foto nº 60. Em detalhe a Foto supra.

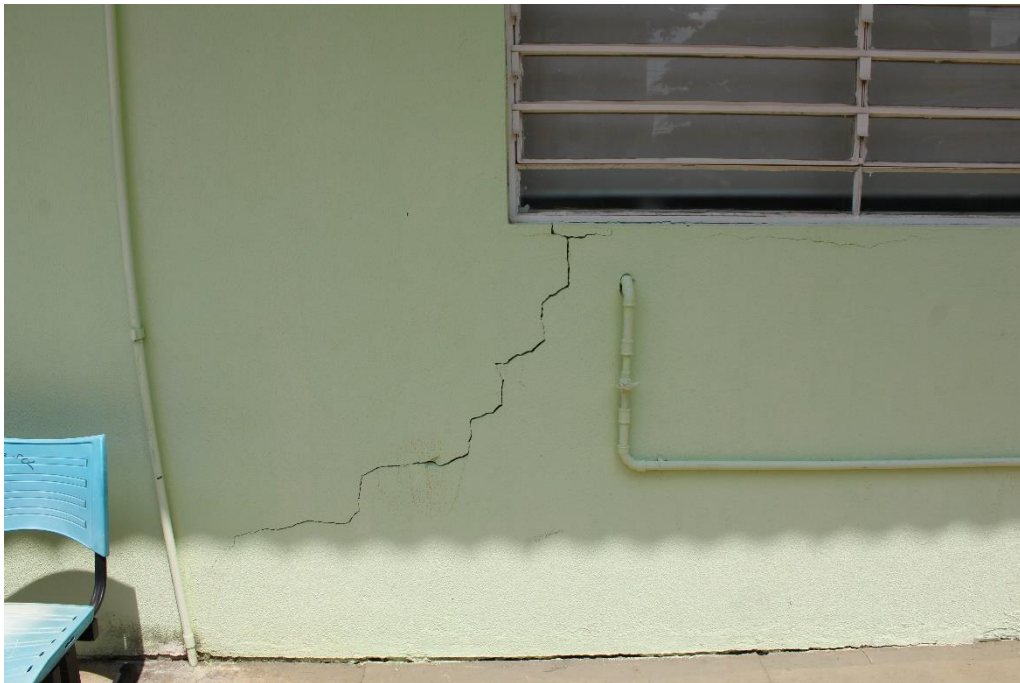
Foto nº 61. Em detalhe a Foto 57, destacando trinca de conformação diagonal em vértice inferior da janela da sala 50, visualizada externamente, bem como fissura horizontal sob peitoril dessa.

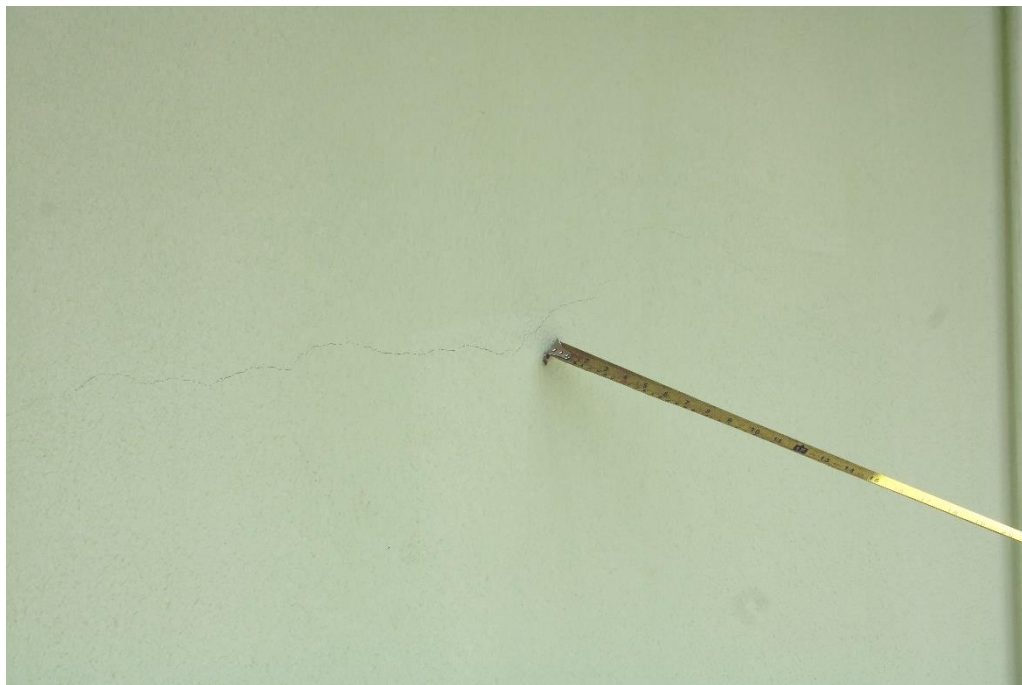
Foto nº 64. Em detalhe a Foto supra.

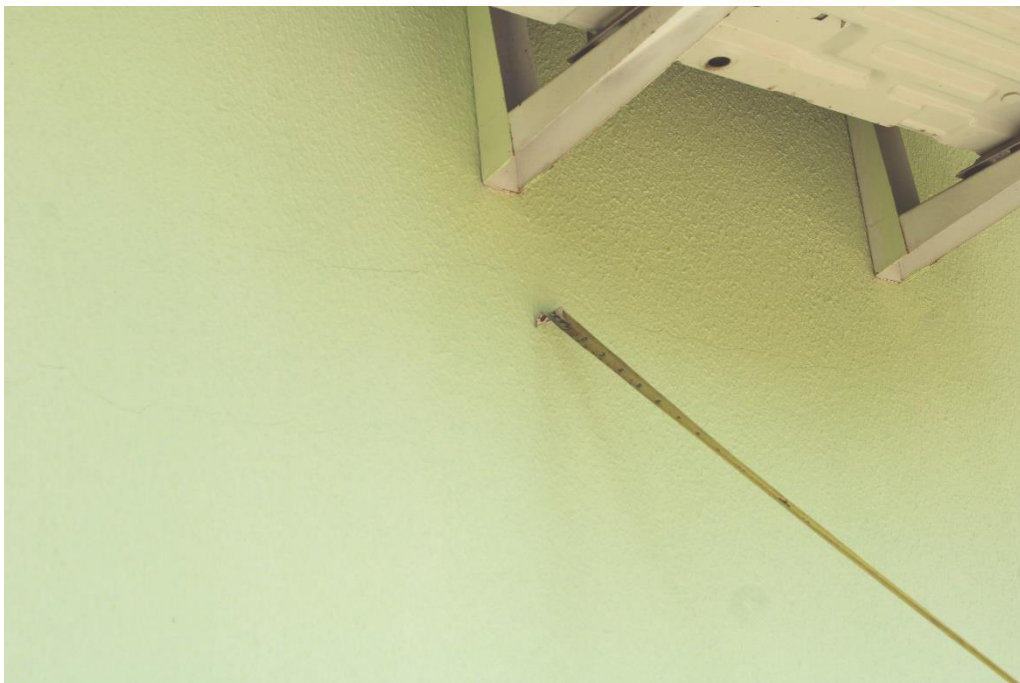
Foto nº 66. Em detalhe a Foto supra.

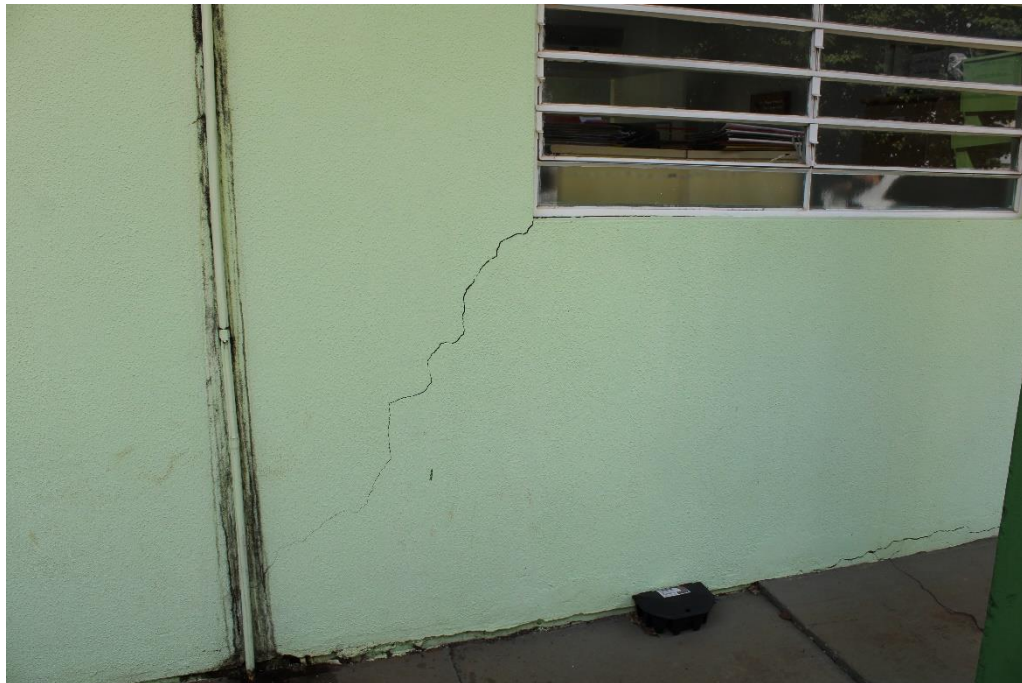
Foto nº 71. Em detalhe a foto acima, destacando trinca de conformação diagonal em vértice inferior da janela (região da recepção).
