RELATÓRIO TÉCNICO N.º 002/22

PREFEITURA MUNICIPAL DE MARINGÁ

UBS – ZONA SUL

Solucionare
Engenharia Diagnóstica LTDA
CNPJ 37.196.079/0001-88

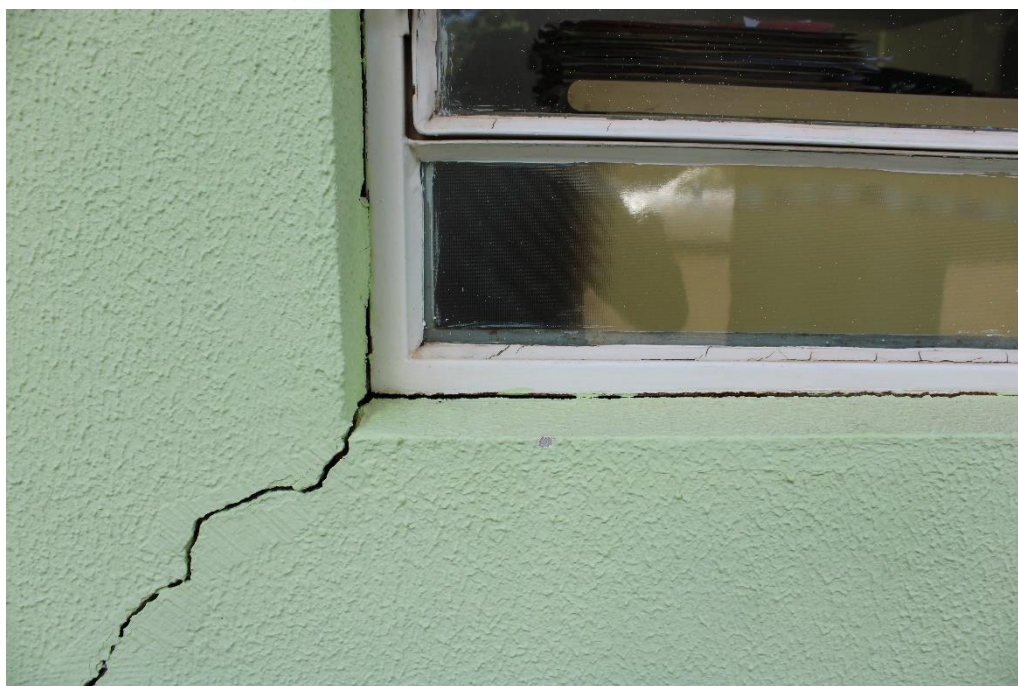
Foto nº 73. Frestas entre requadro da alvenaria e janela metálica (região da recepção).

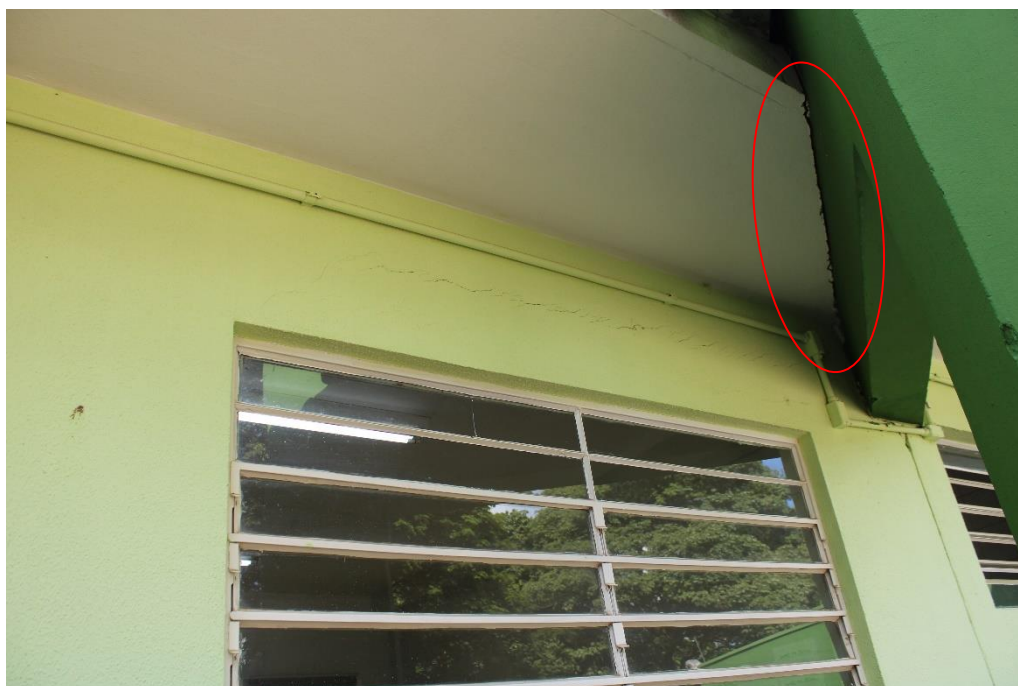
Foto nº 74. Em detalhe a Foto 70, destacando trinca horizontal sobre janela (região da recepção).

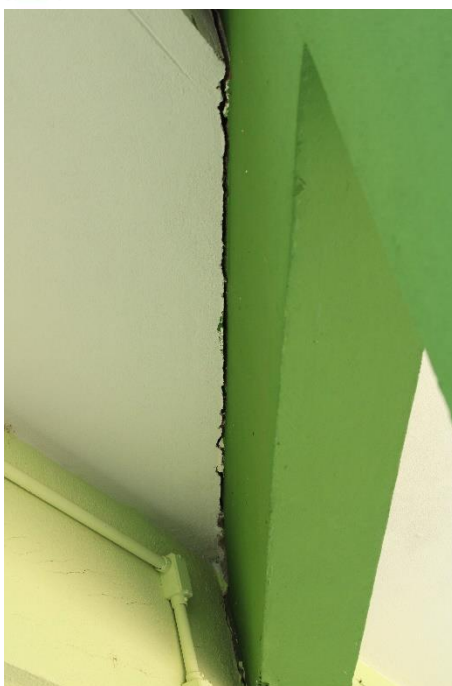
Foto nº 75. Em detalhe a Foto supra, destacando dessolidarização entre laje do beiral e elemento de concreto armado.

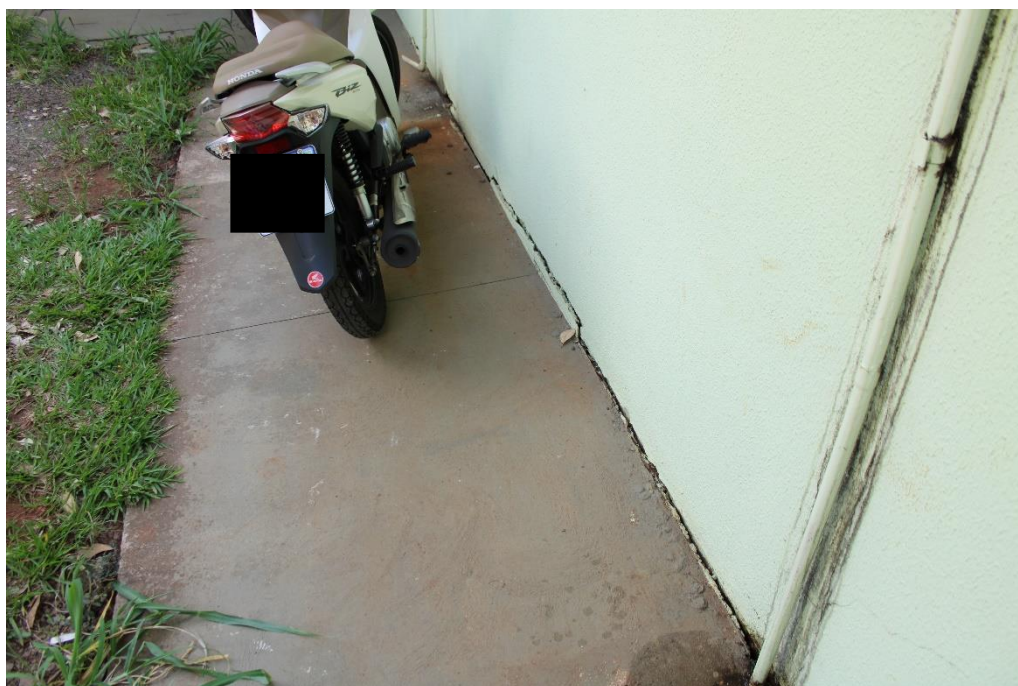
Foto nº 76. Em detalhe a Foto 70, destacando acomodação do calçamento externo e trinca horizontal na região inferior da parede de alvenaria.

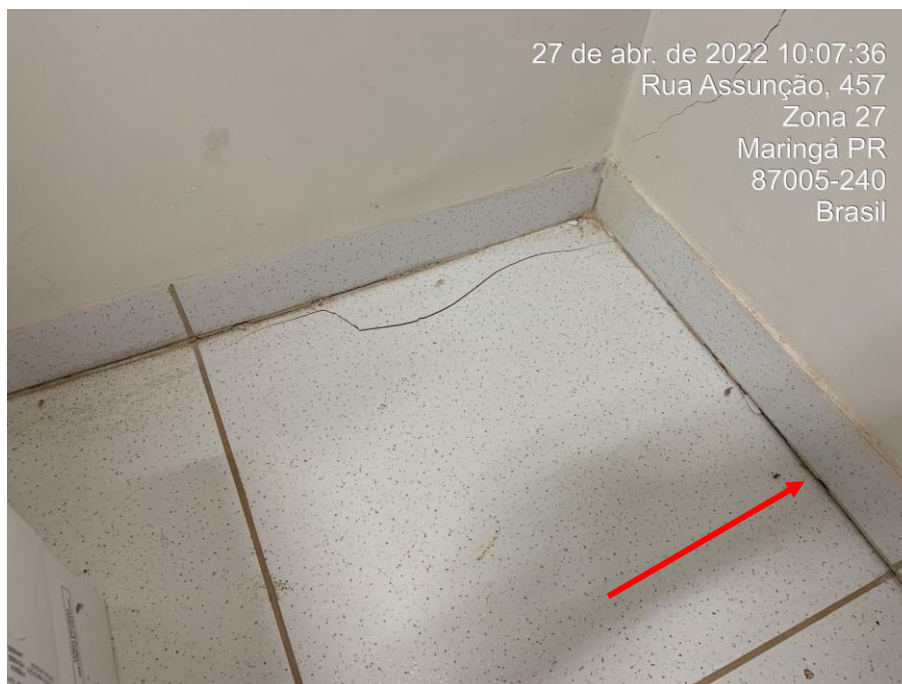
Foto nº 81. Em detalhe a Foto supra, destacando fissura em revestimento cerâmico (piso) e acomodação do piso.

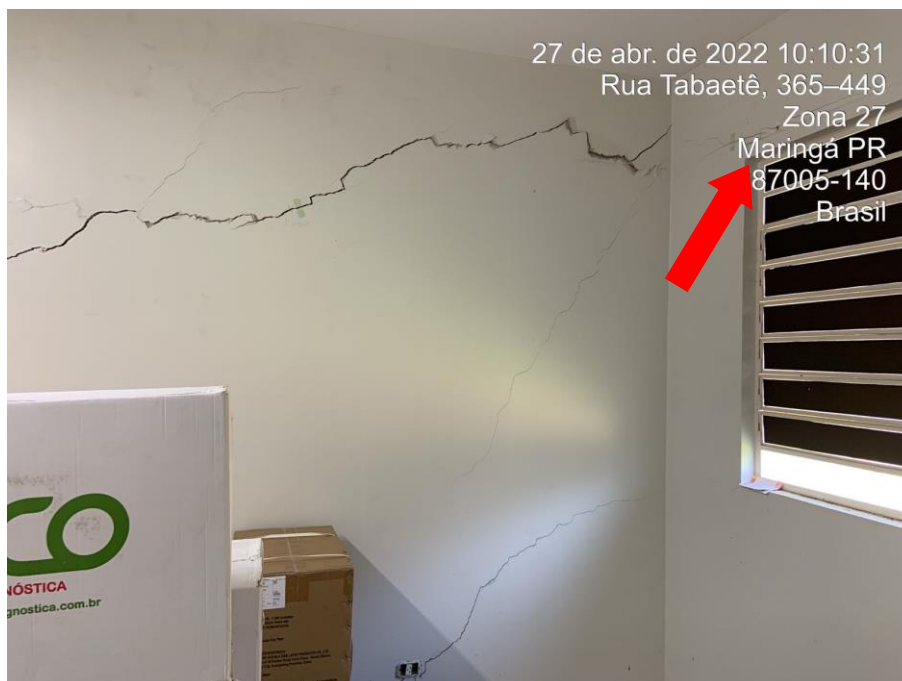
Foto nº 82. Vista parcial da sala 53, destacando trincas de conformações diagonal e horizontal em alvenaria.

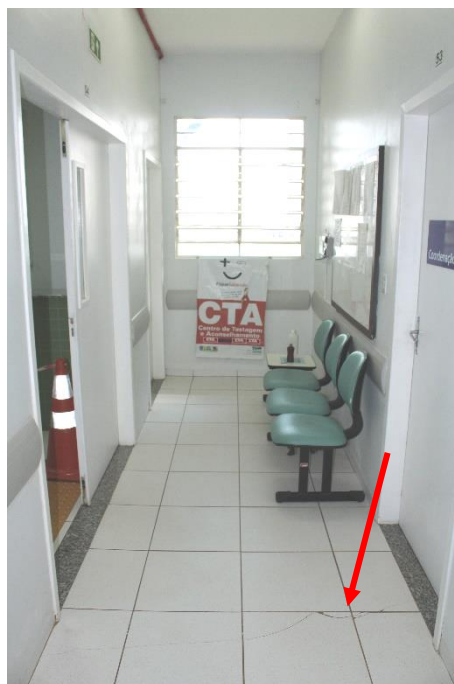
Foto nº 94. Vista parcial do corredor, destacando fissura no revestimento cerâmico (piso).

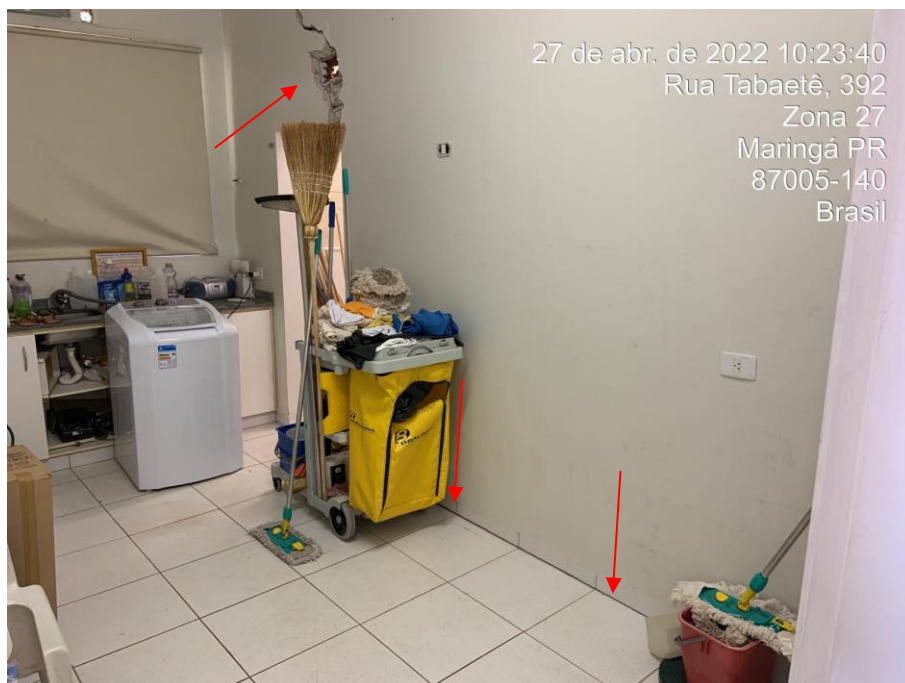
Foto nº 104. Vista parcial da sala 52, destacando acomodação do piso, bem como rachadura em alvenaria.

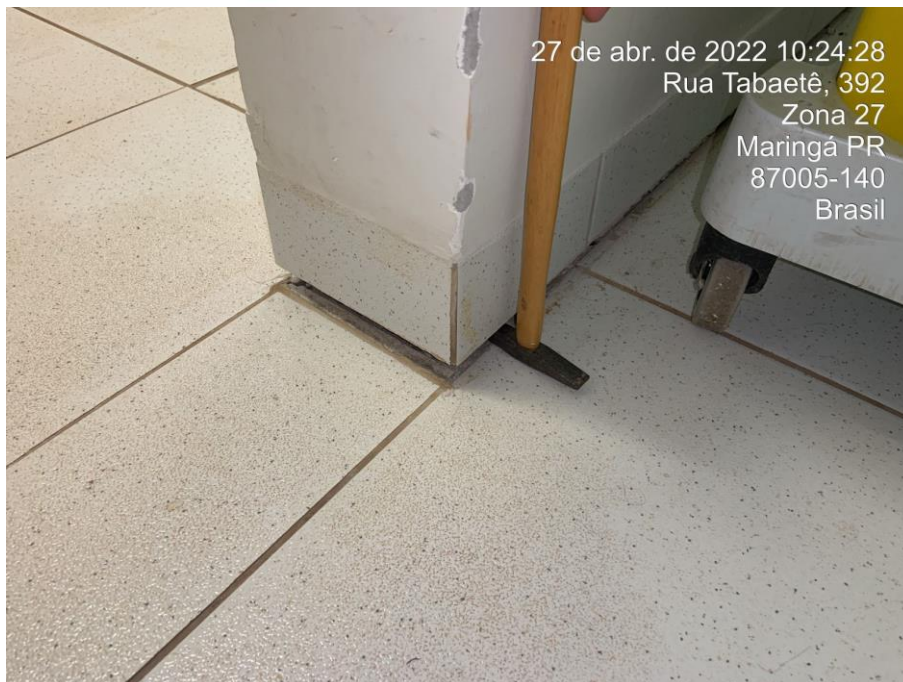
Foto nº 105. Em detalha a Foto supra, destacando acomodação do piso.

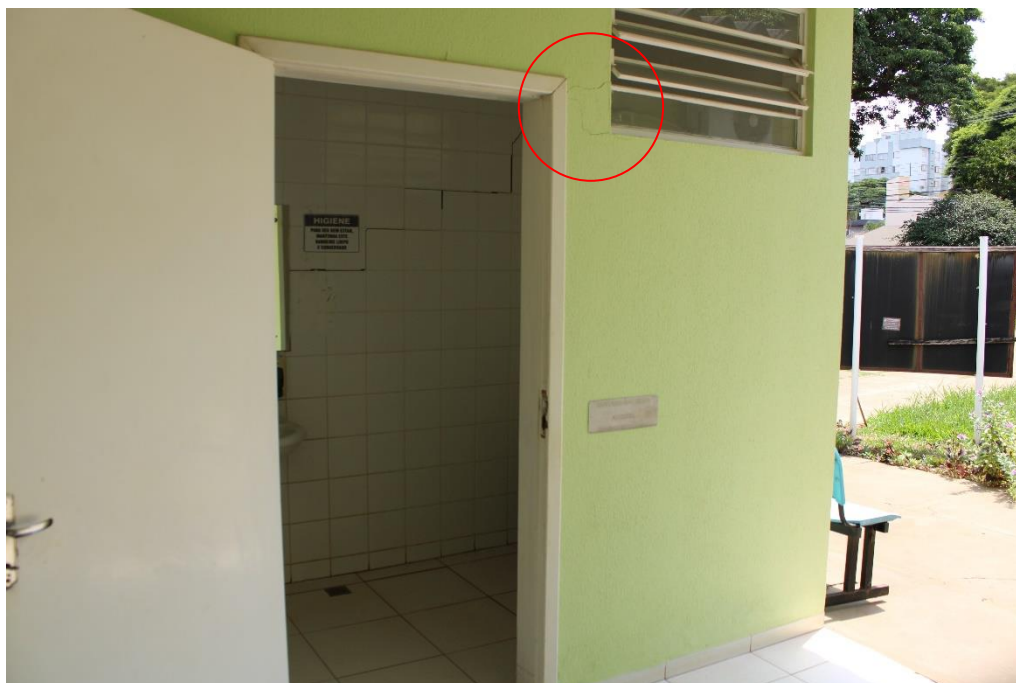
Foto nº 120. Vista do BWC masculino, localizado nas proximidades com a varanda.

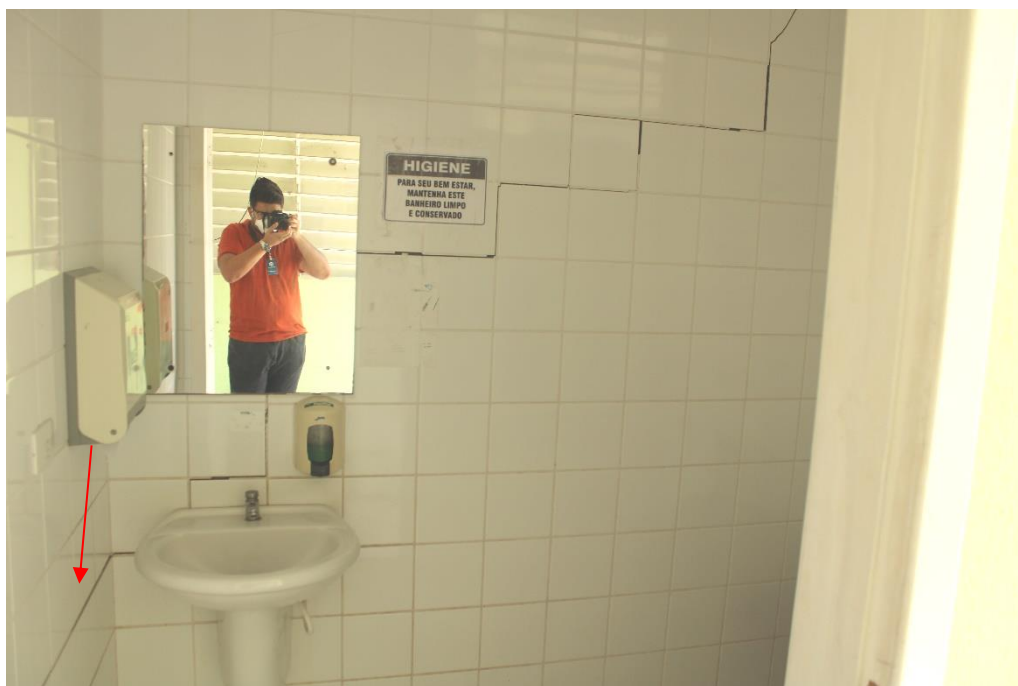
Foto nº 122. Vista parcial do BWC masculino, já qualificado, destacando trincas diagonal e horizontal em alvenaria, com efeito no revestimento cerâmico da parede e, ainda, som cavo à percussão nesse.

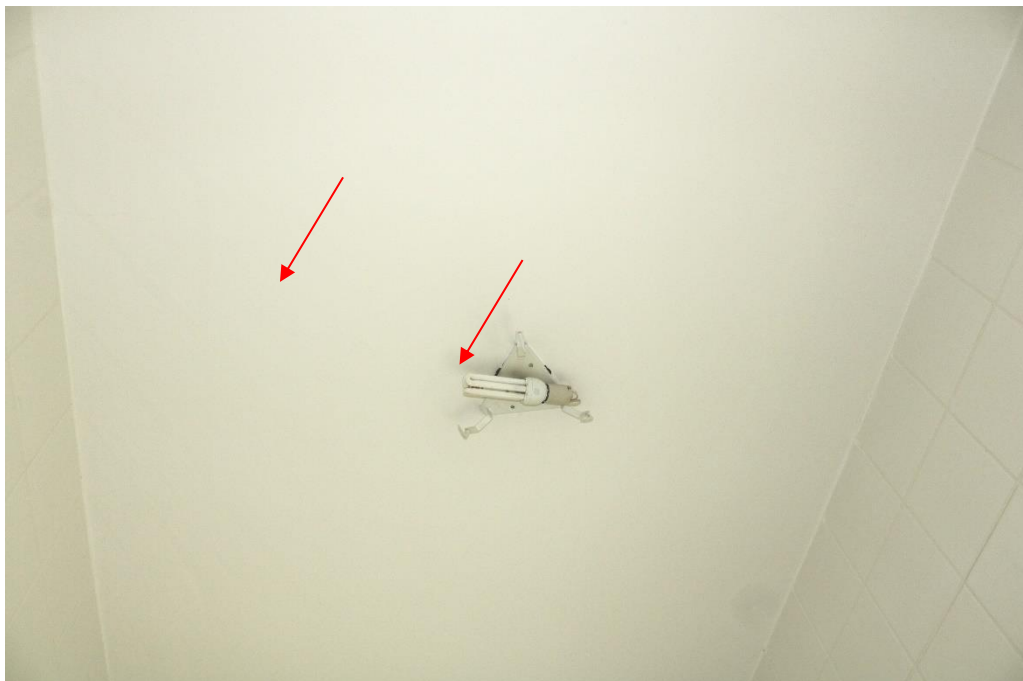
Foto nº 128. Vista da laje de teto do BWC feminino, destacando fissura em laje.

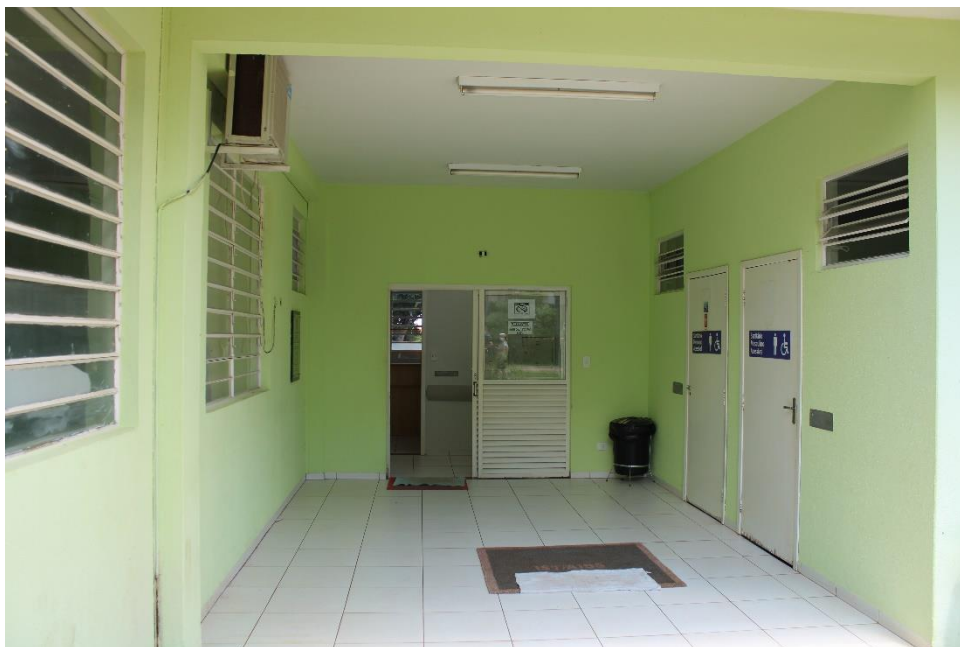
Foto nº 129. Vista da varanda.

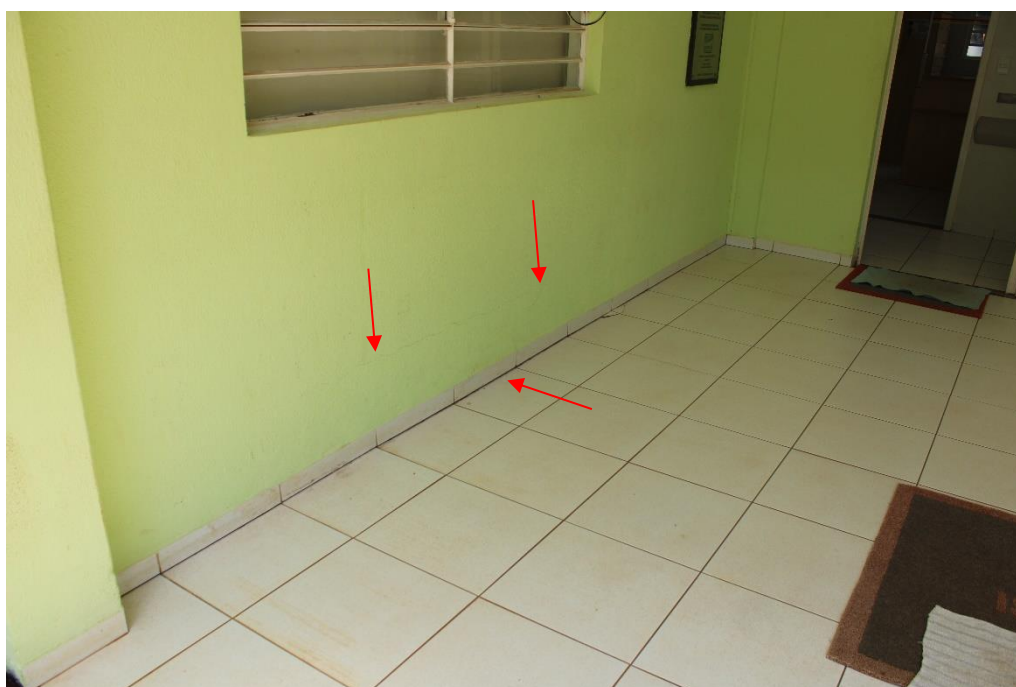
Foto nº 130. Vista parcial da varanda, destacando fissura horizontal em alvenaria, bem como acomodação do piso.

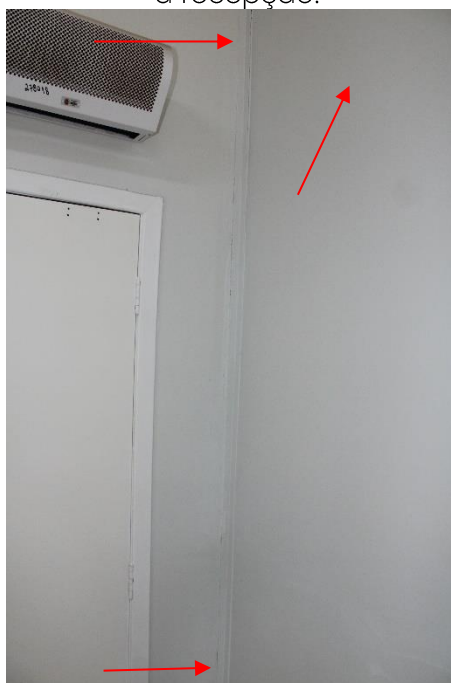
Foto nº 138. Vista parcial da recepção (região de interface entre blocos construtivos executados em épocas distintas, destacando perfil dando acabamento em possível junta, bem como fissura em alvenaria).

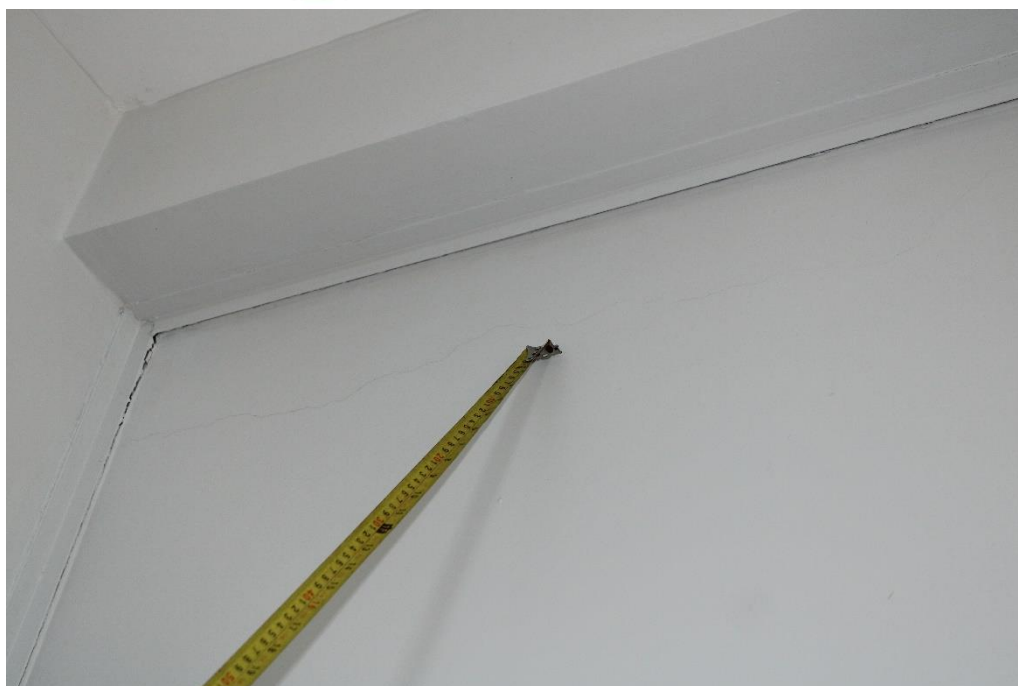
Foto nº 139. Em detalhe a foto supra, destacando fissura em alvenaria.

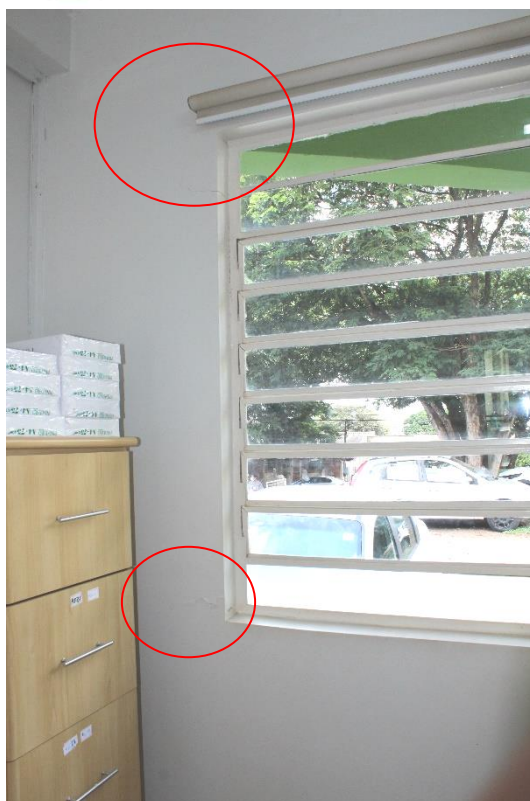
Foto nº 142. Vista parcial da sala 47, destacando fissura em vértices da janela.

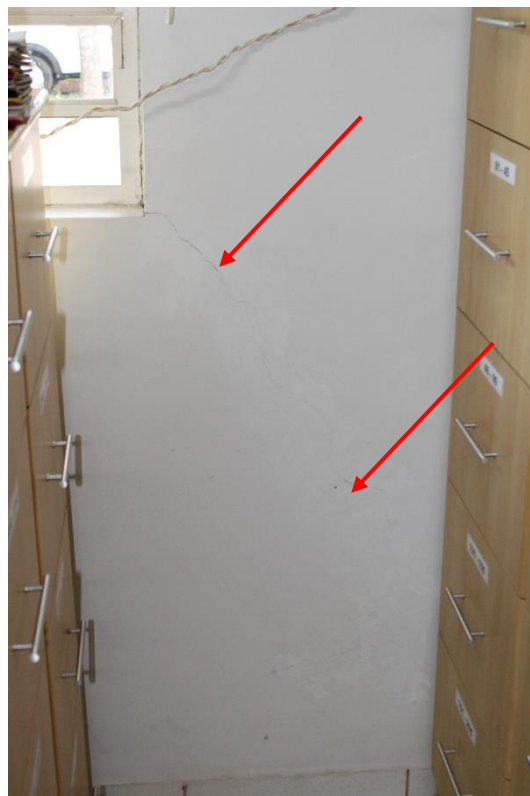
Foto nº 147. Trinca diagonal, com sinais de reparos pretéritos, em vértice inferior da janela.

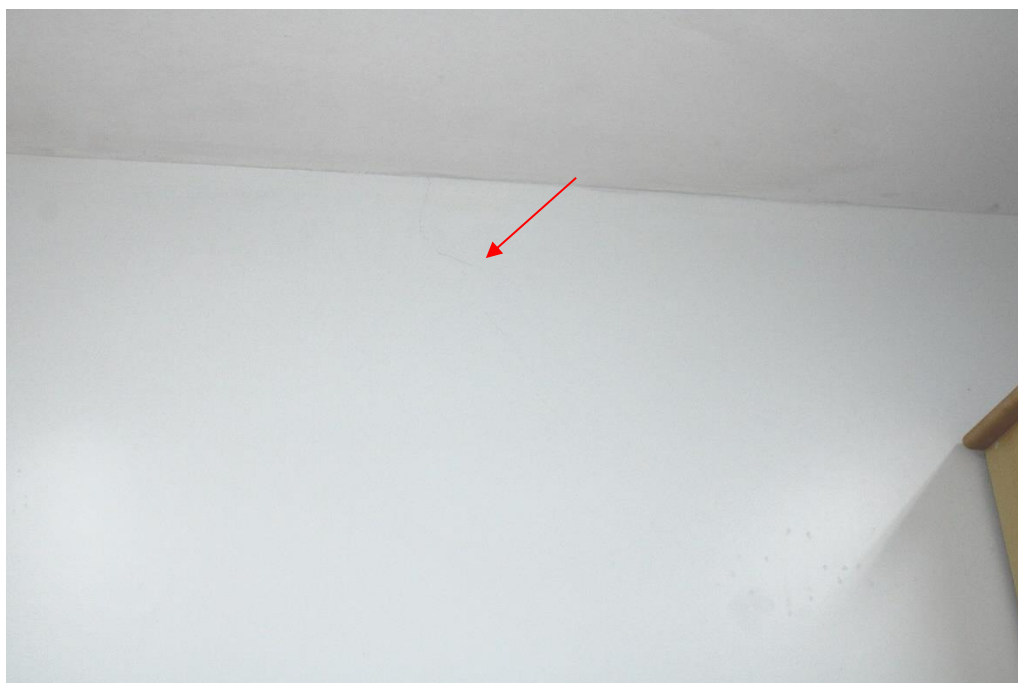
Foto nº 149. Em detalhe a Foto acima, destacando fissura em alvenaria.

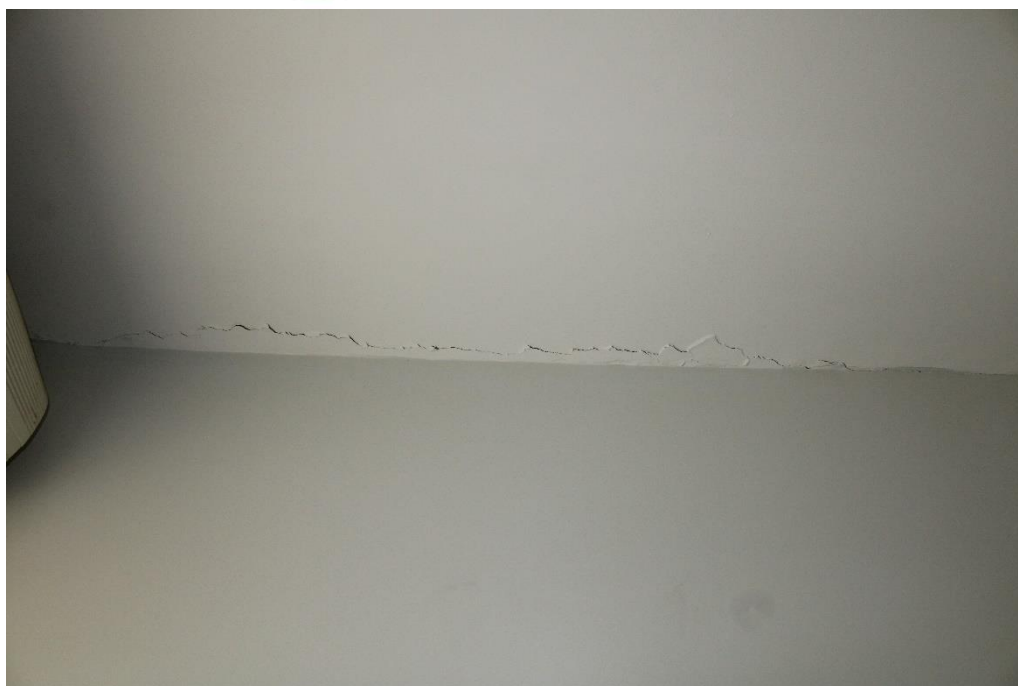
Foto nº 152. Em detalhe a Foto acima, destacando fissura em laje.

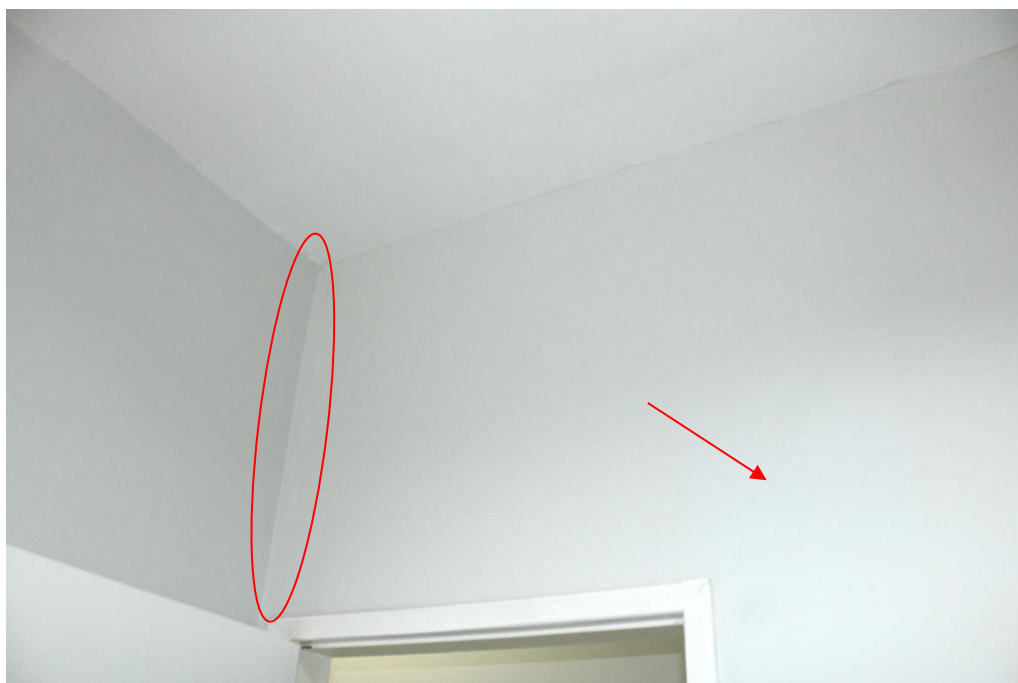
Foto nº 153. Vista parcial da sala 48, destacando fissura vertical na interface entre paredes e fissura diagonal em vértice superior da porta, ambas com sinais de reparos pretéritos.

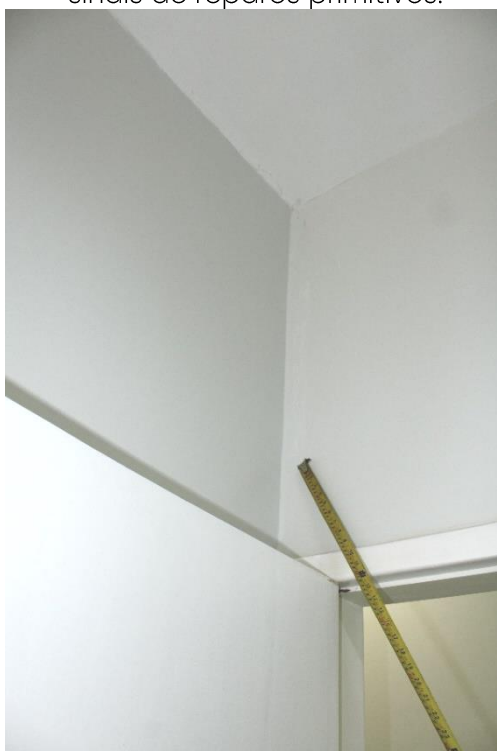
Foto nº 155. Em detalhe a Foto 153, destacando fissura vertical com sinais de reparos pretéritos.

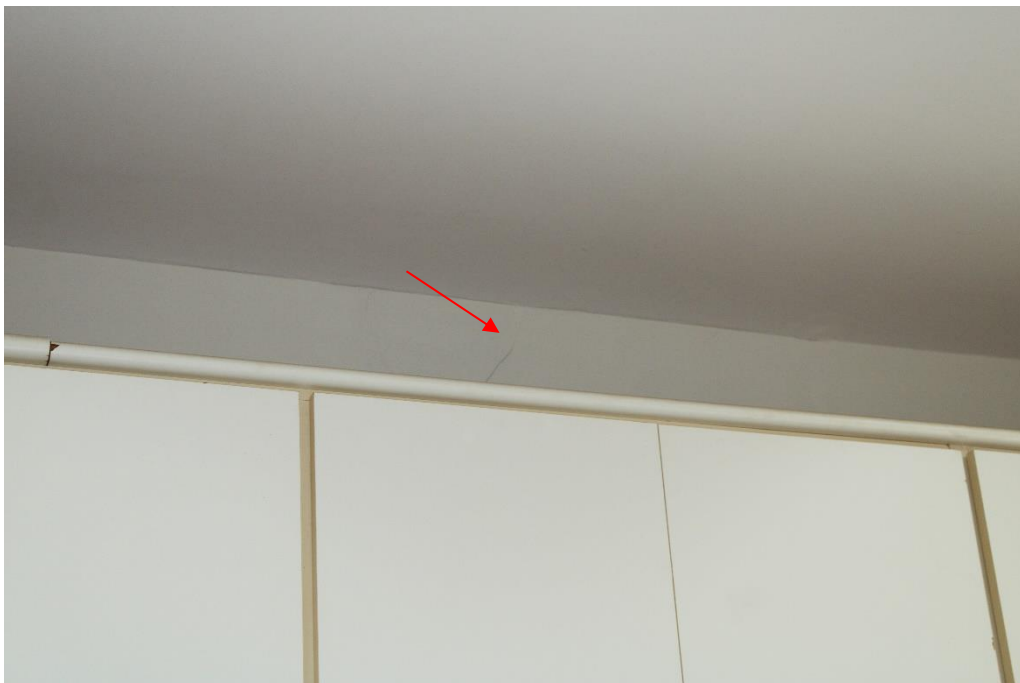
Foto nº 157. Em detalhe a Foto supra, destacando fissura em alvenaria.

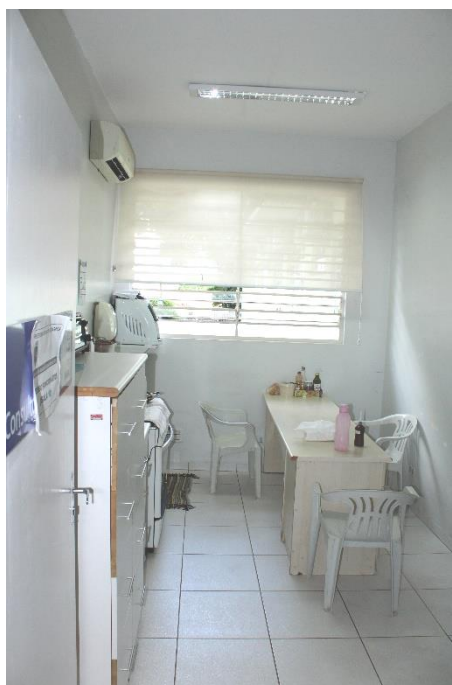
Foto nº 158. Vista da Copa.

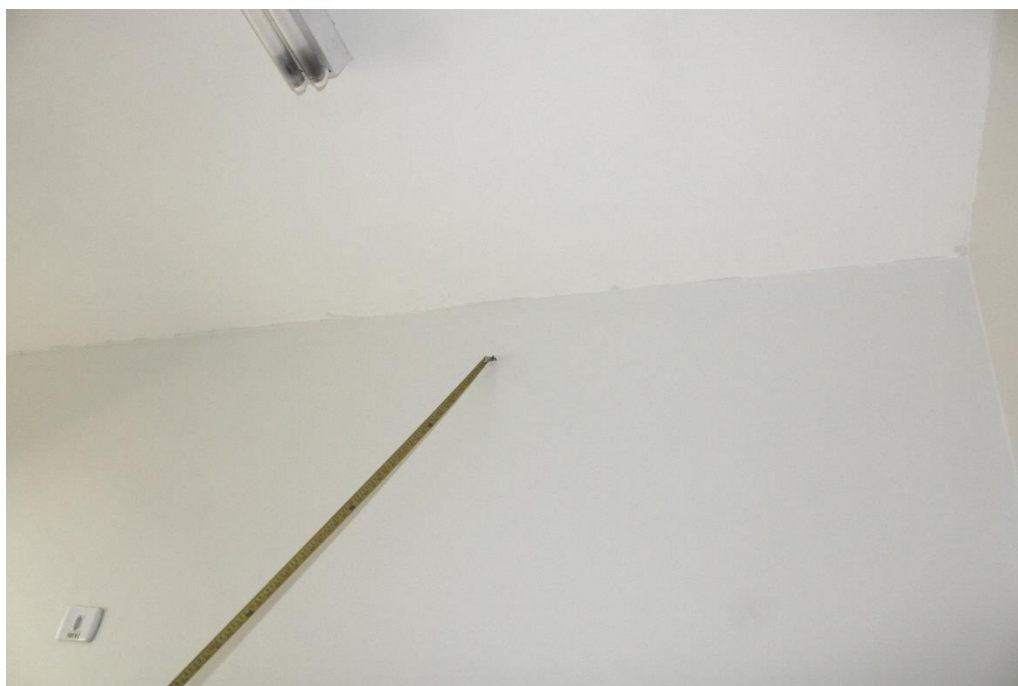
Foto nº 160. Vista parcial da copa, destacando fissura em alvenaria.

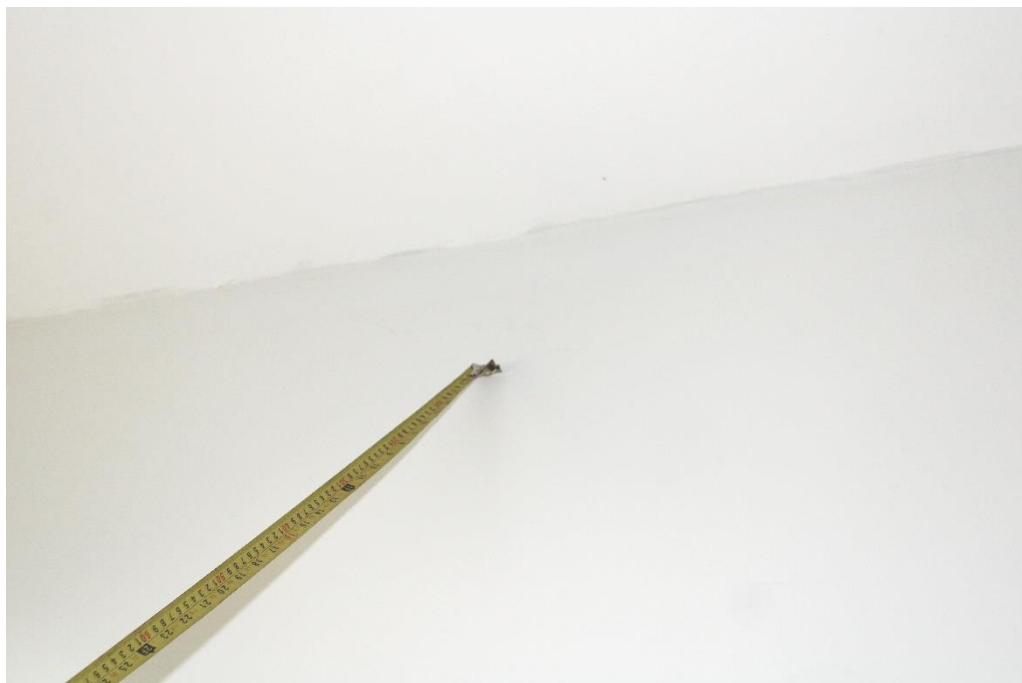
Foto nº 163. Em detalhe a Foto prévia, destacando fissura.

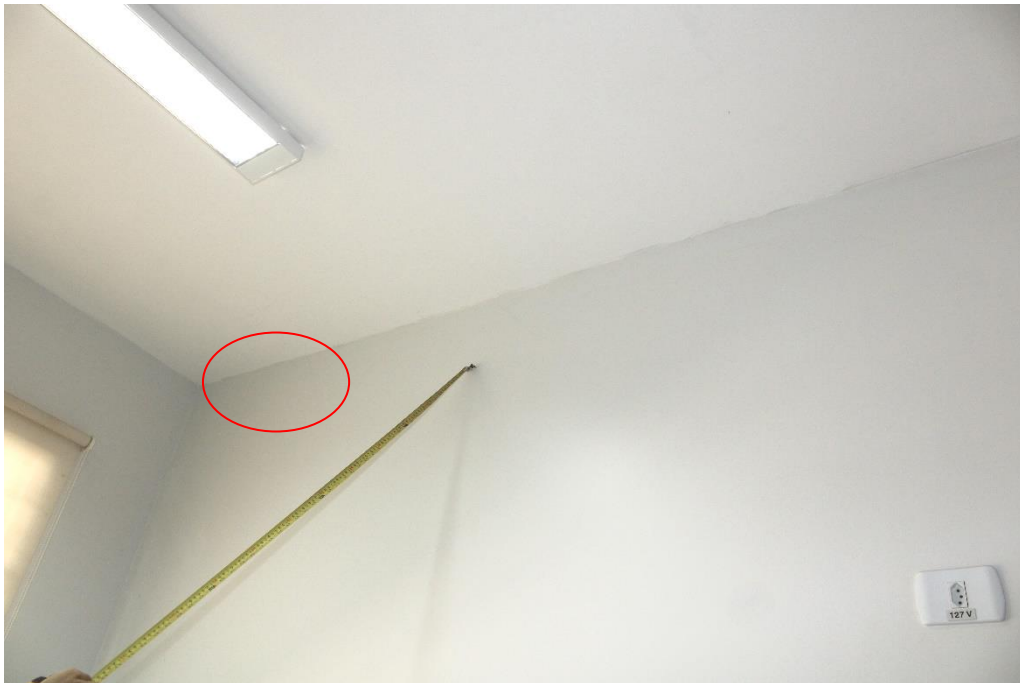
Foto nº 164. Vista parcial da sala 49, destacando fissuras em alvenaria.

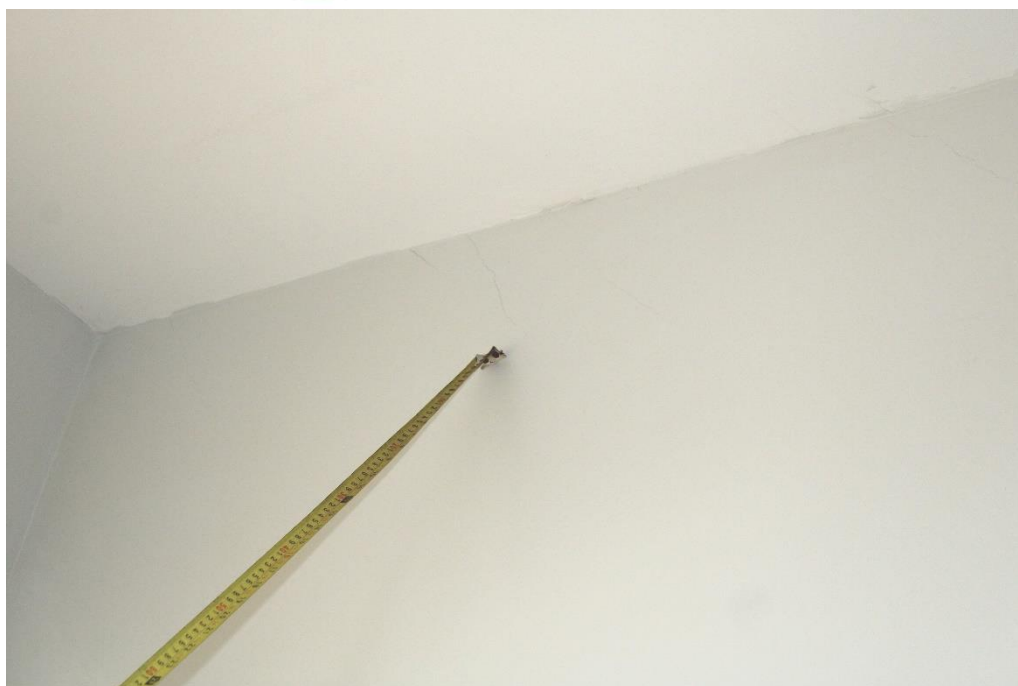
Foto nº 166. Em detalhe a Foto 164, destacando fissura em alvenaria.

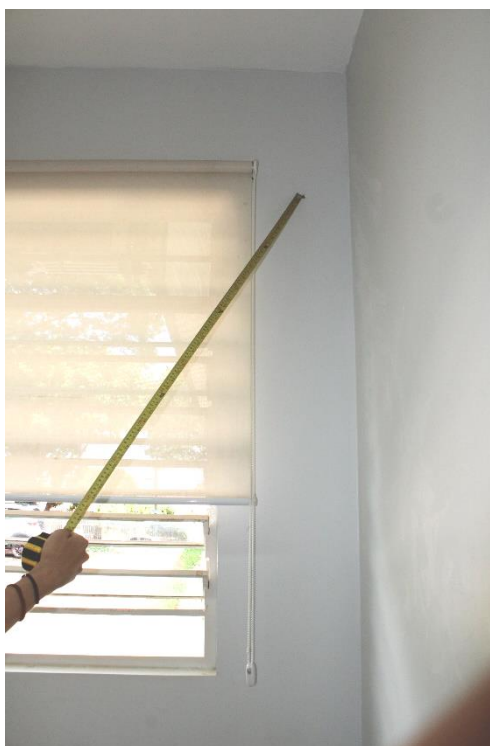
Foto nº 167. Vista parcial da sala 49, destacando fissura em vértice superior da janela.

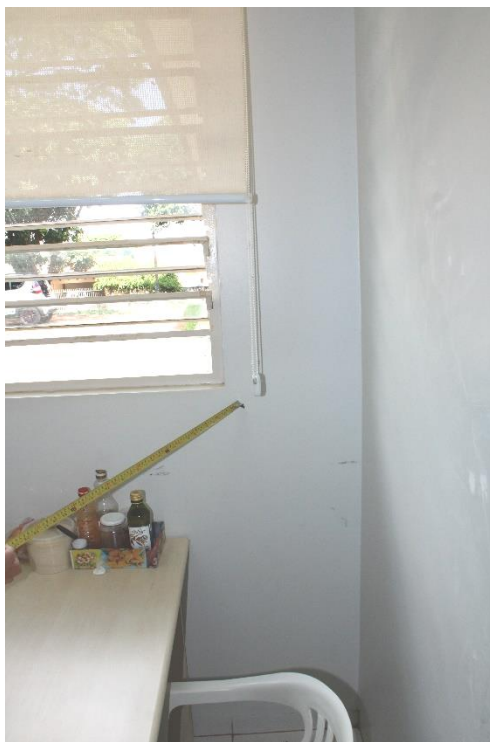
Foto nº 169. Vista parcial da sala 49, destacando fissura em vértice inferior da janela.

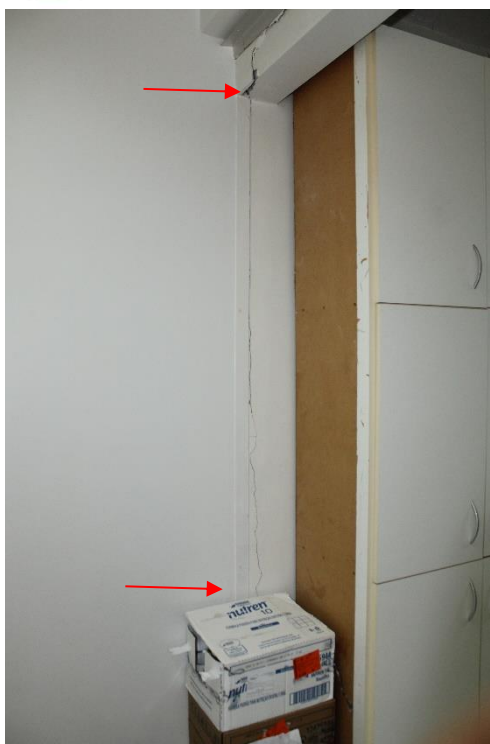
Foto nº 186. Vista parcial da sala 51, destacando fissura vertical em região de interface entre blocos construtivos distintos (região de ampliação).

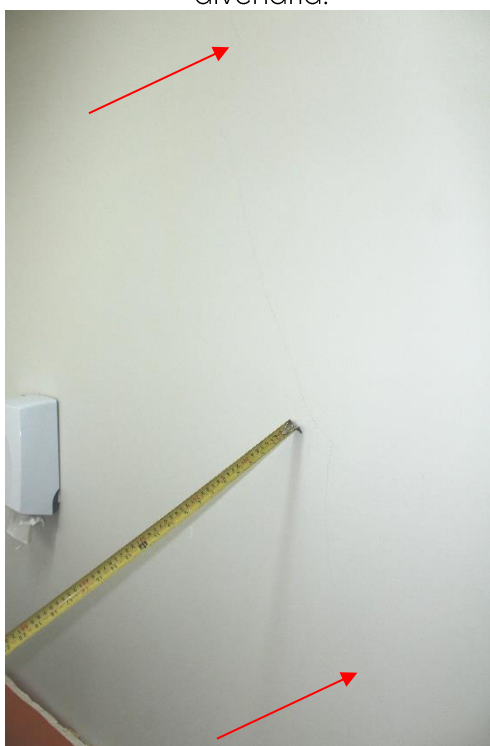
Foto nº 189. Em detalhe a Foto supra, destacando fissura diagonal.

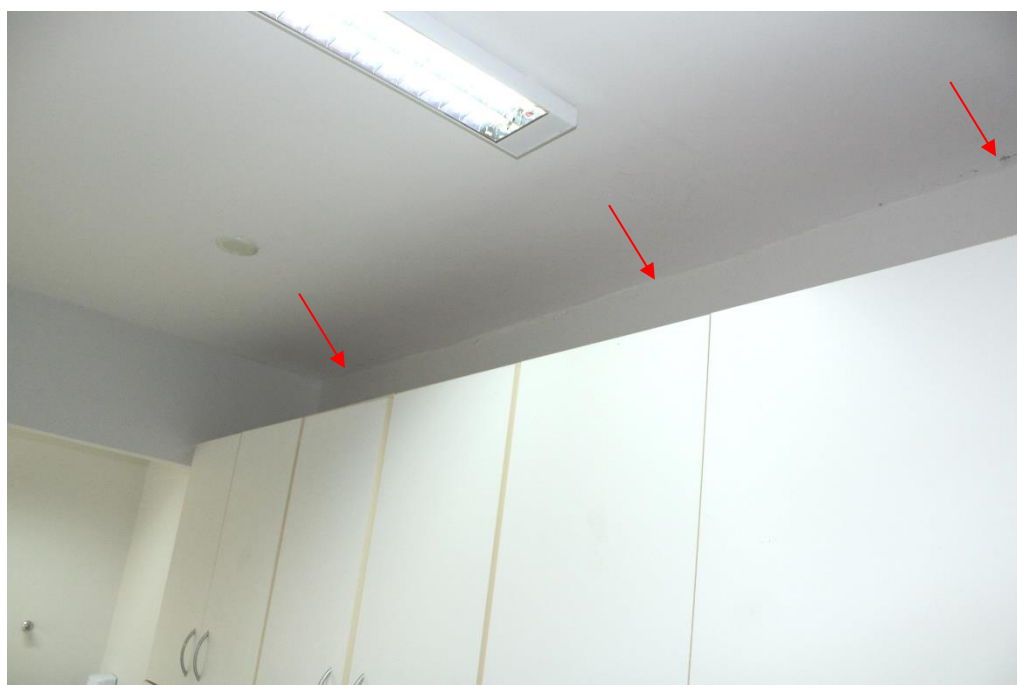
Foto nº 193. Vista parcial da sala 51, destacando fissura em laje de teto.

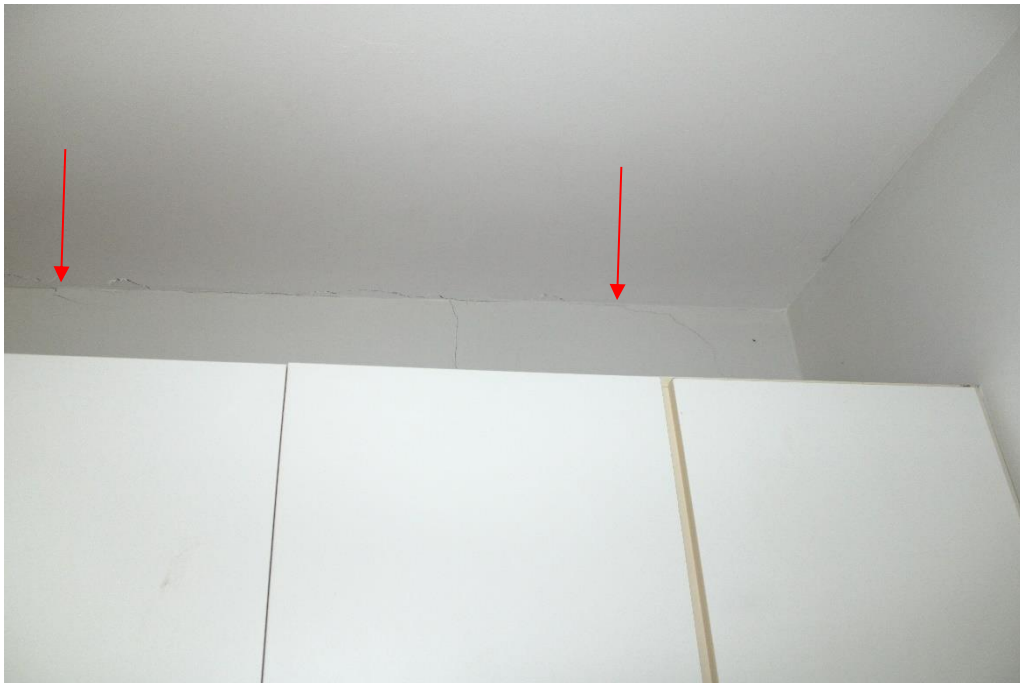
Foto nº 194. Vista parcial da sala 51, destacando fissura em laje de teto.

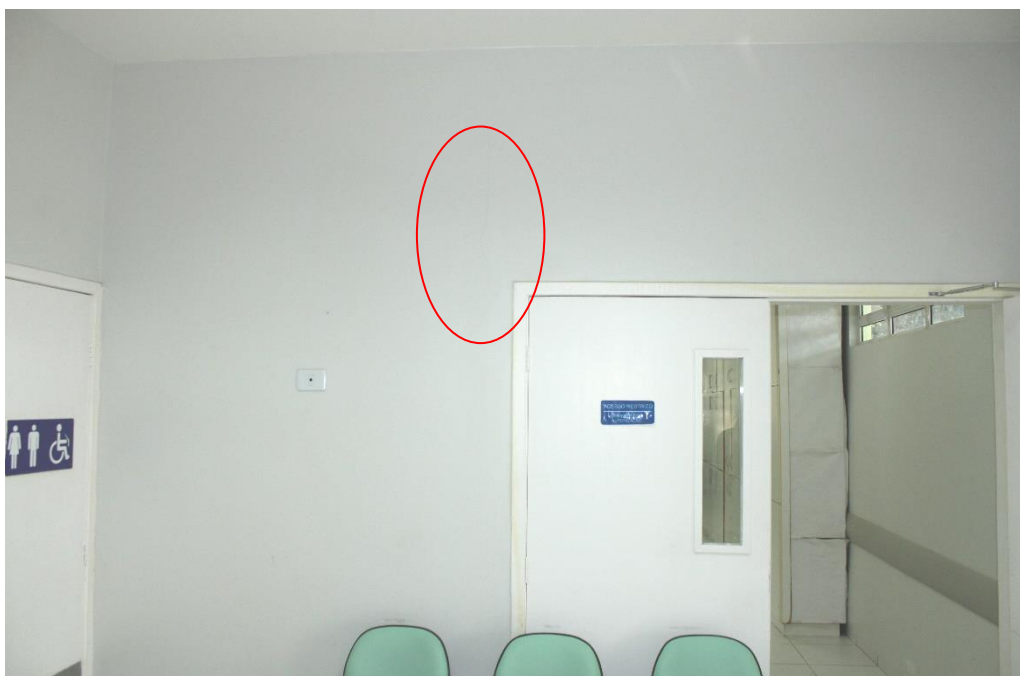
Foto nº 199. Vista parcial da recepção do CTA, destacando fissura vertical em alvenaria.

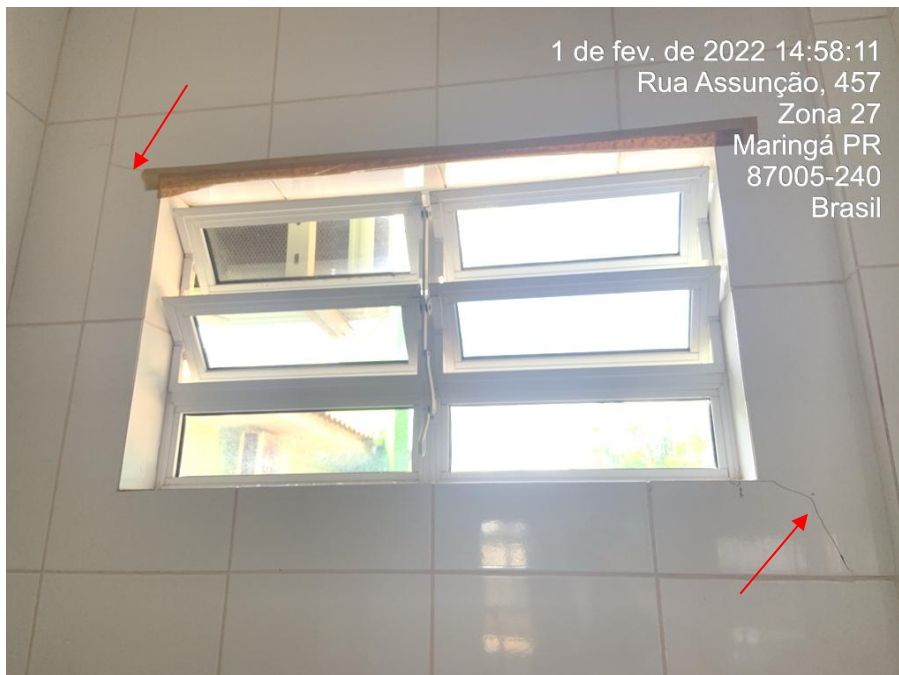
Foto nº 202. Fissuras no revestimento cerâmico (azulejos) em vértices da janela.

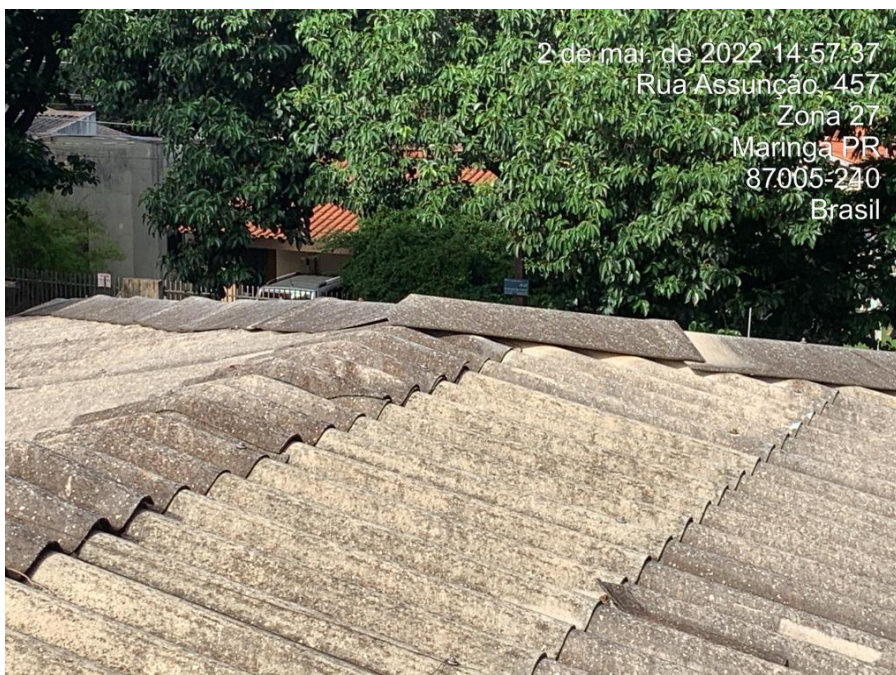
Foto nº 210. Em detalhe a Foto supra.

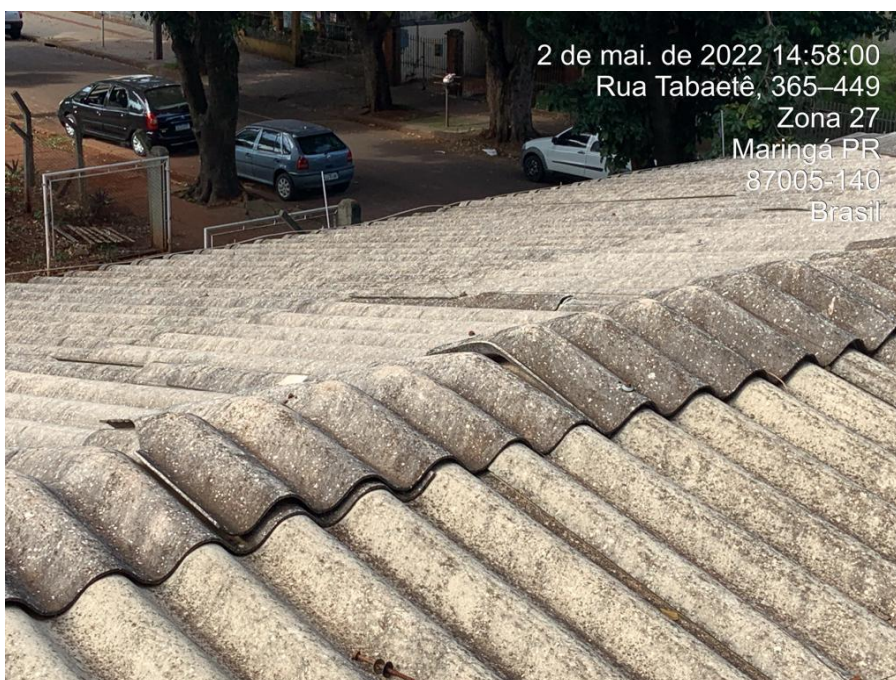
Foto nº 211. Em detalhe a Foto supra.
