RELATÓRIO TÉCNICO N.º 002/22

PREFEITURA MUNICIPAL DE MARINGÁ

UBS – ZONA SUL

Solucionare
Engenharia Diagnóstica LTDA
CNPJ 37.196.079/0001-88

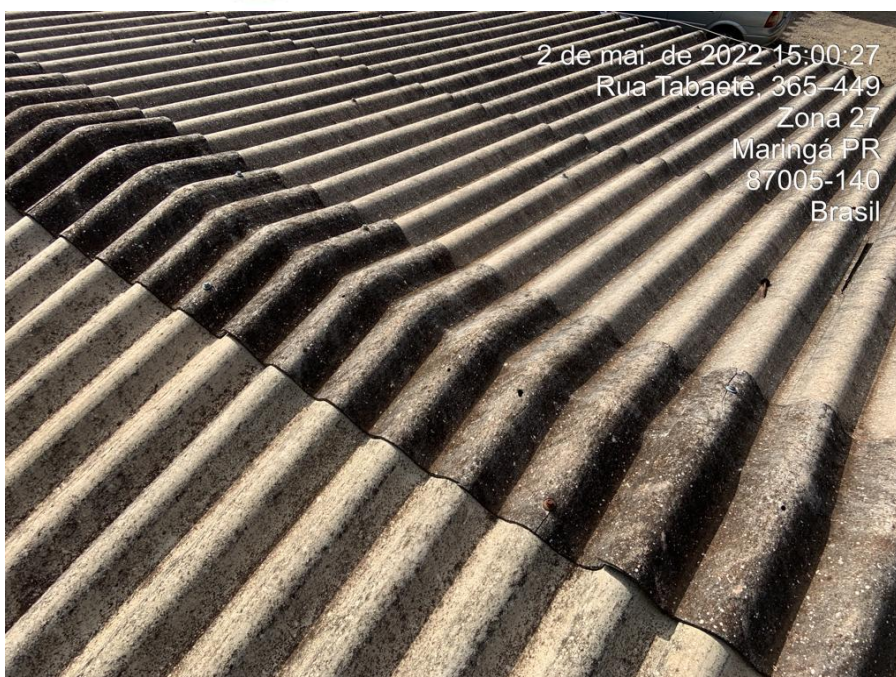
Foto nº 211. Em detalhe a Foto supra.

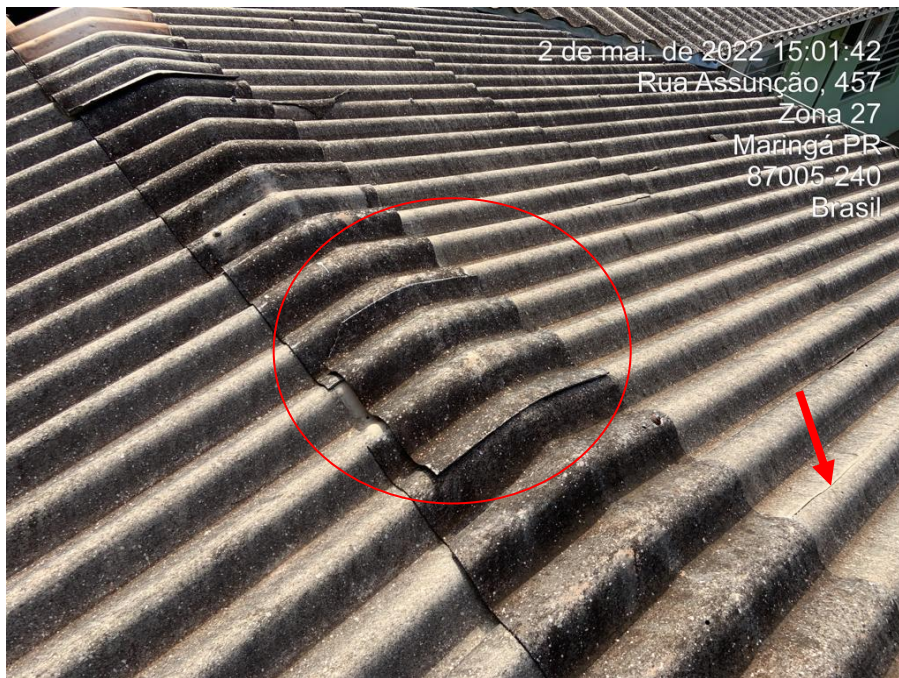
Foto nº 213. Vista parcial da cobertura sobre ampliação executada em 2015, destacando perfurações em cumeeira, ausência de fixação (parafuso) e trincas em telhas.

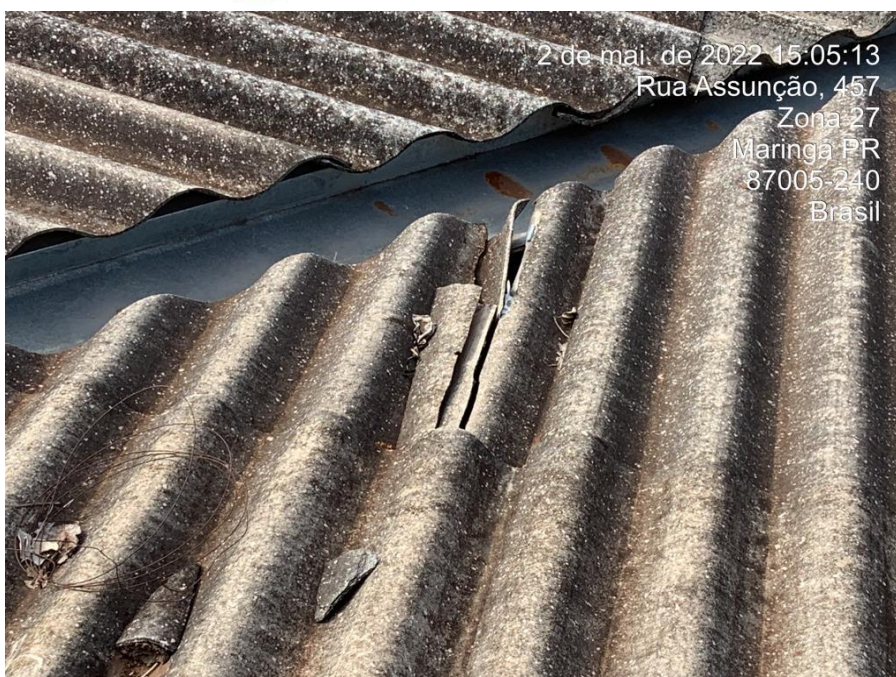
Foto nº 215. Em detalhe a Foto supra.

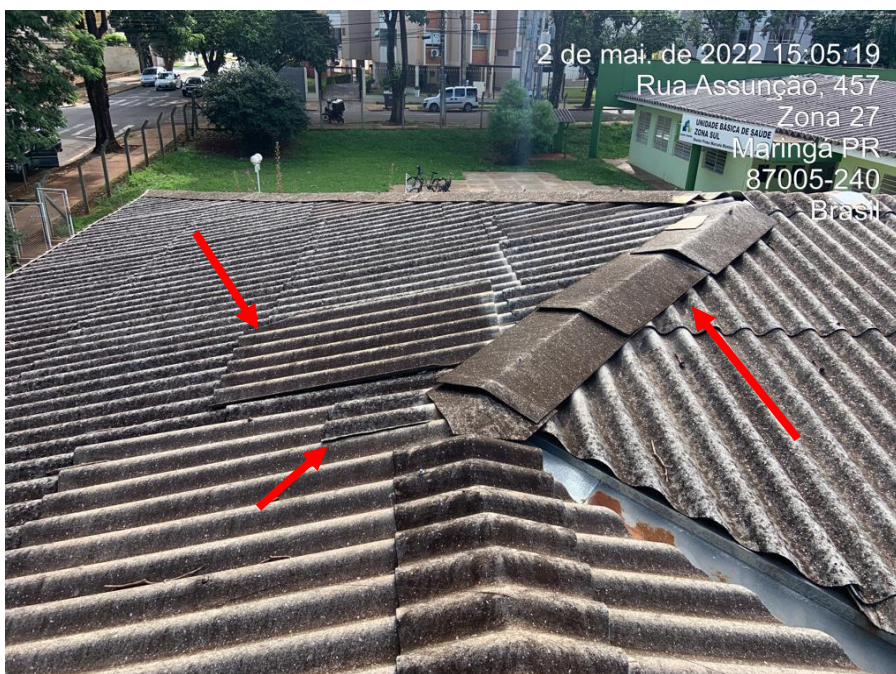
Foto nº 216. Vista parcial da cobertura do objeto do presente relatório, destacando peças do espigão soltas (sem fixação), telha sobre telha, reparos improvisados na cumeeira.

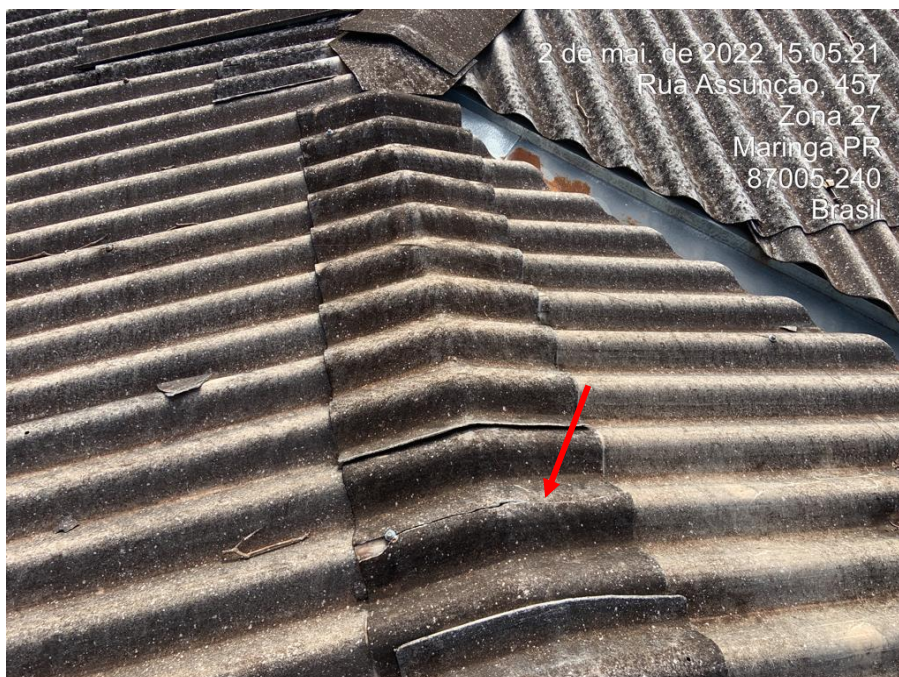
Foto nº 218. Em detalhe a Foto supra, destacando cumeeira quebrada e trincada.

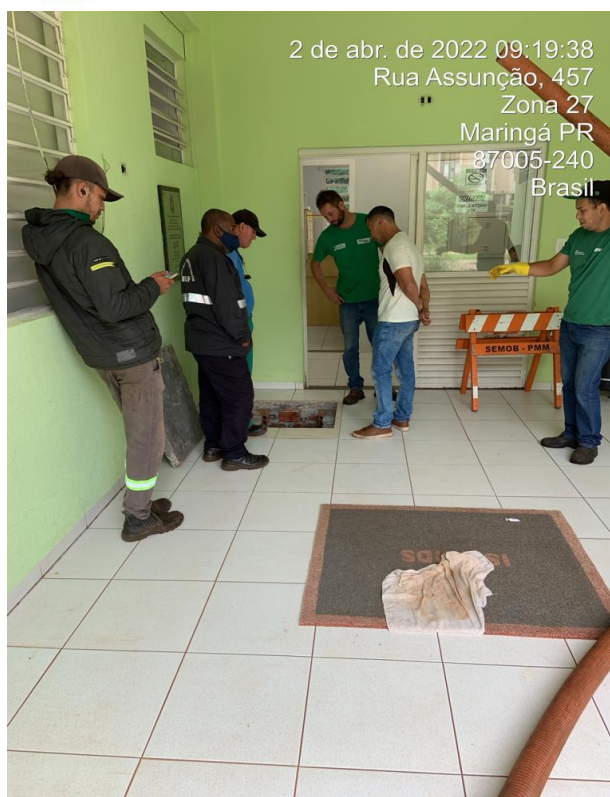
Foto nº 219. Vista da região da CE4, destacando funcionários analisando obstrução do sistema de esgoto.

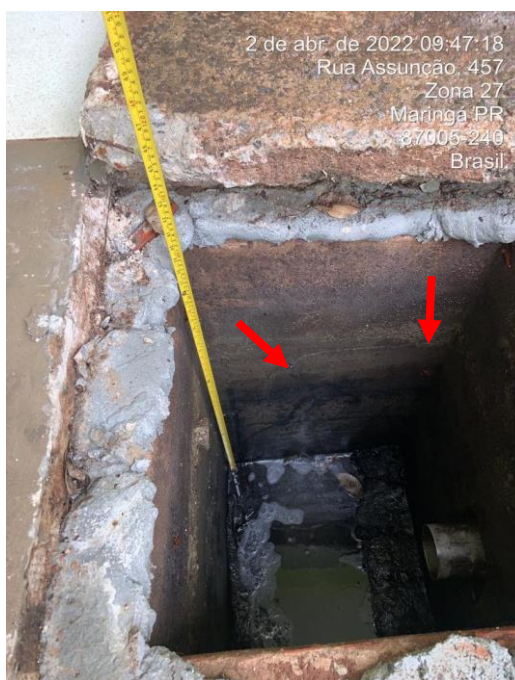
A CE3 apresentou fissuras em sua parede.

Foto nº 224. Vista da CE3, destacando fissura.

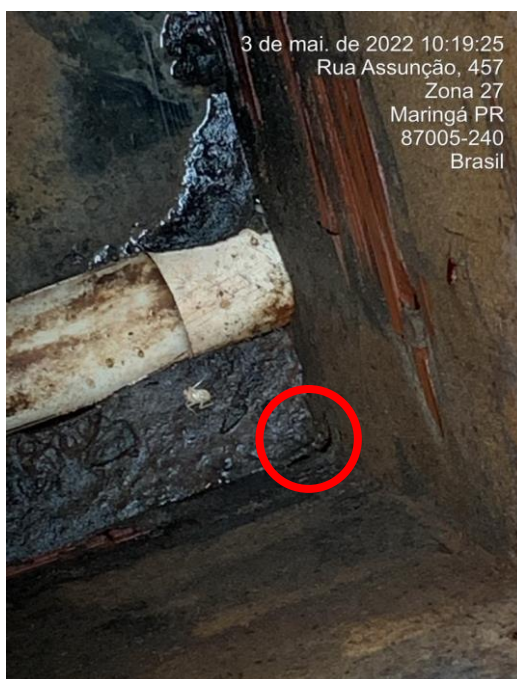
Foto nº 225. Em detalhe a Foto supra, destacando ausência de revestimento argamassado e abertura (fresta).

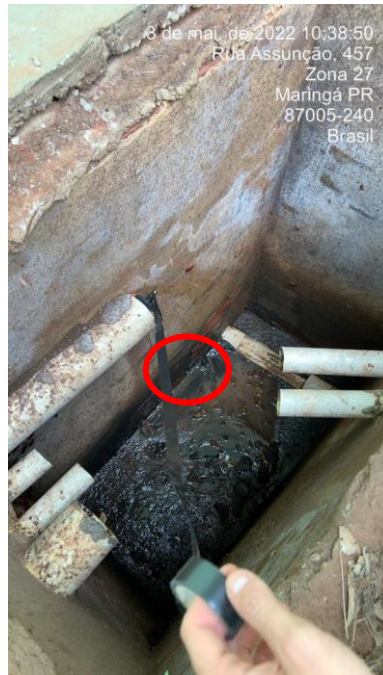
A CE5 apresentou ausência de revestimento argamassado sobre o substrato (lajotas), fissuras e aberturas nessas. Outrossim, vale o comentário de que no teste de estanqueidade do ramal de esgoto advindo do BWC lindeiro, ocorreu vazamento nesse ramal visto que o fluxo de efluente adentrou a CE6 através de abertura ("buraco") na parede da caixa ora em apreço, demonstrando nitidamente que essa não se encontra estanque.

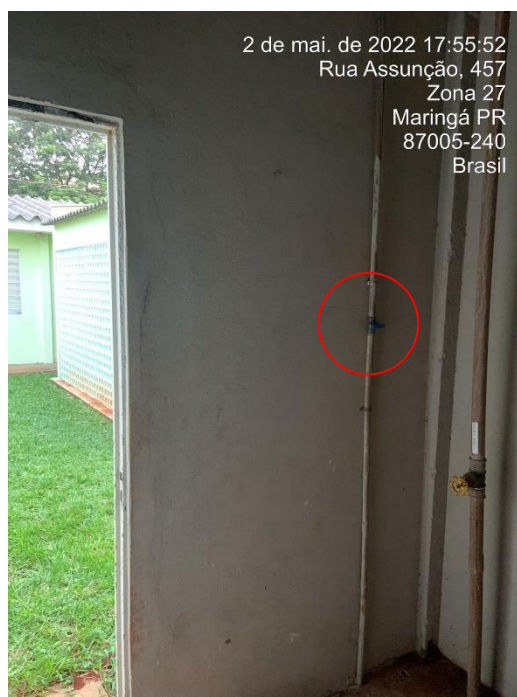
Foto nº228: Vista da região infra à caixa d'água (reservatório superior), destacando registro de ramal de abastecimento fechado.

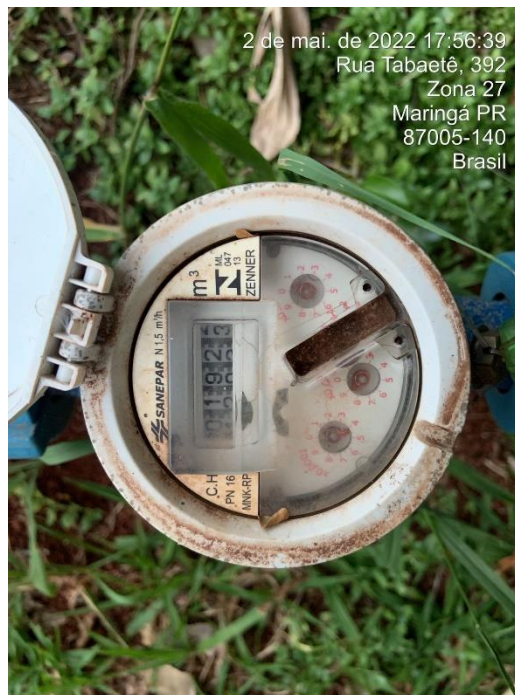
Em análise aos registros técnicos fotográficos infra, claro se mostra que os dados apontados no hidrômetro se mantiveram inertes e, por consequência, infere-se que não existem pontos de vazamentos no ramal de abastecimento ao reservatório superior.

Foto nº229: Aferição do hidrômetro imediatamente após o fechamento do registro de abastecimento da caixa d'água.

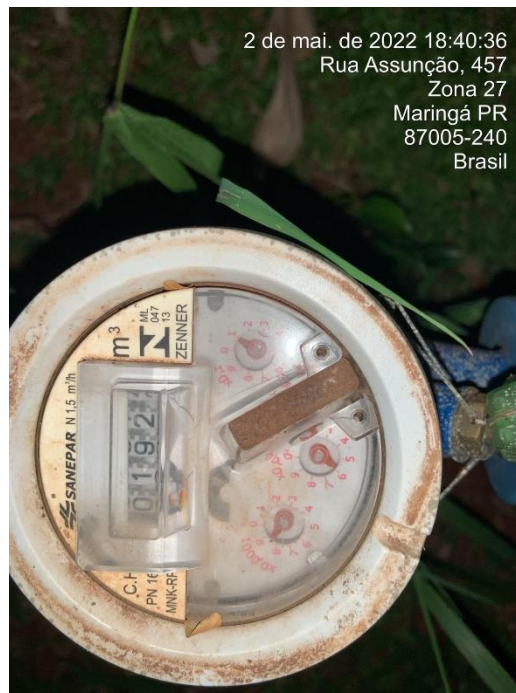
Após a realização do ensaio, que durou aproximadamente 40 minutos, foi aberto o registro alocado abaixo do reservatório elevado de água e, por óbvio, o hidrômetro apresentou alteração dos dados, como era esperado.

Foto nº233: Aferição do hidrômetro, apontando alteração de medida após a abertura do registro.

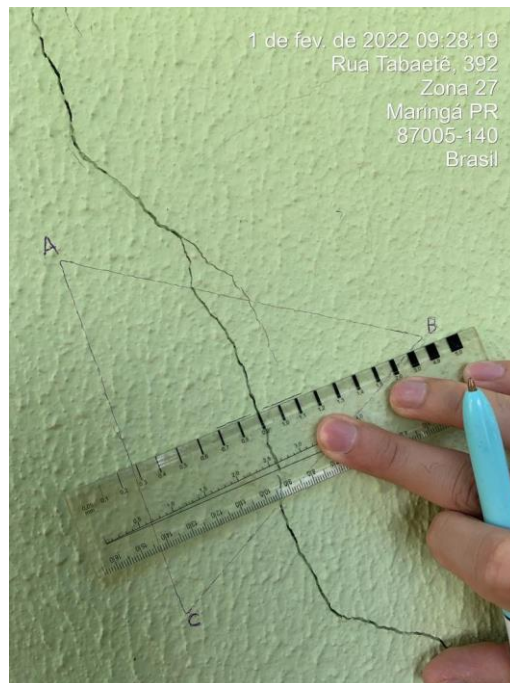
Foto nº 2. Vista da medição da abertura com auxílio de fissurômetro.

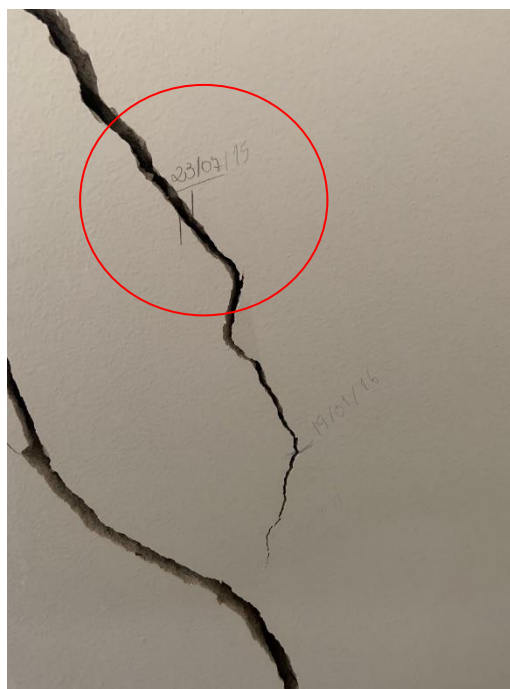
Figura 12. Registro técnico fotográfico destacando marcação em fissura realizada em 23/07/2015, s.m.j.

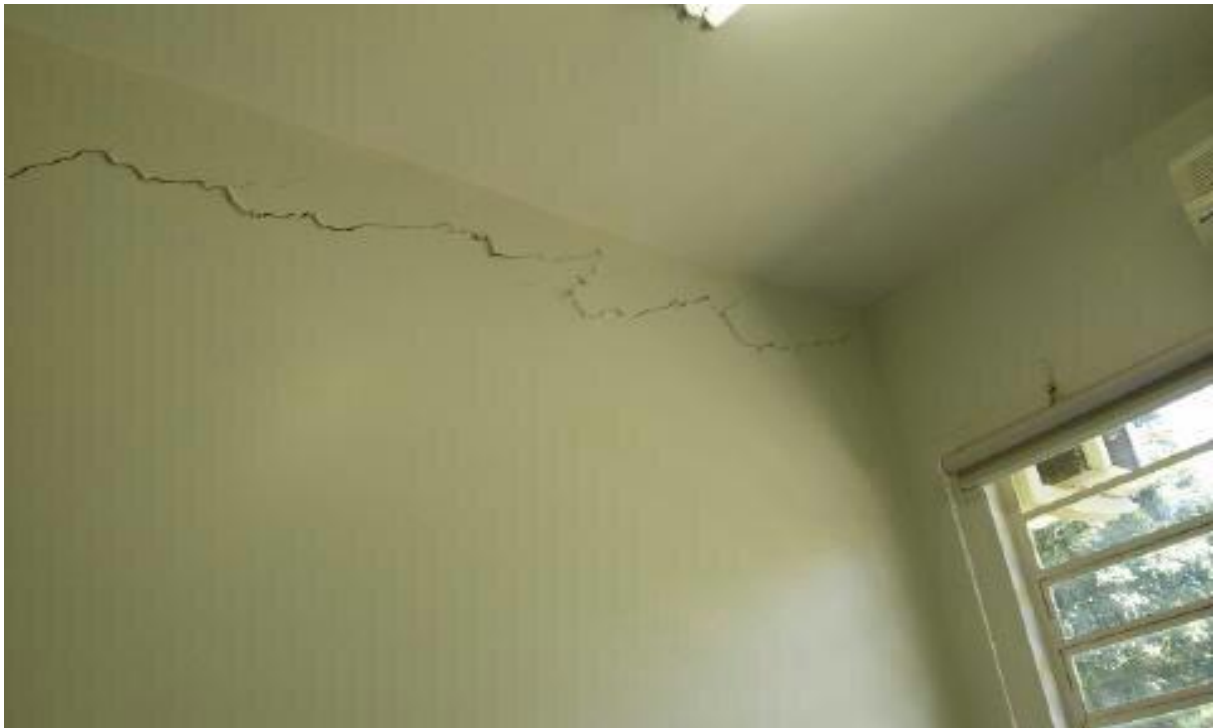
Figura 14. Vista da sala 53. Sem data assertiva.

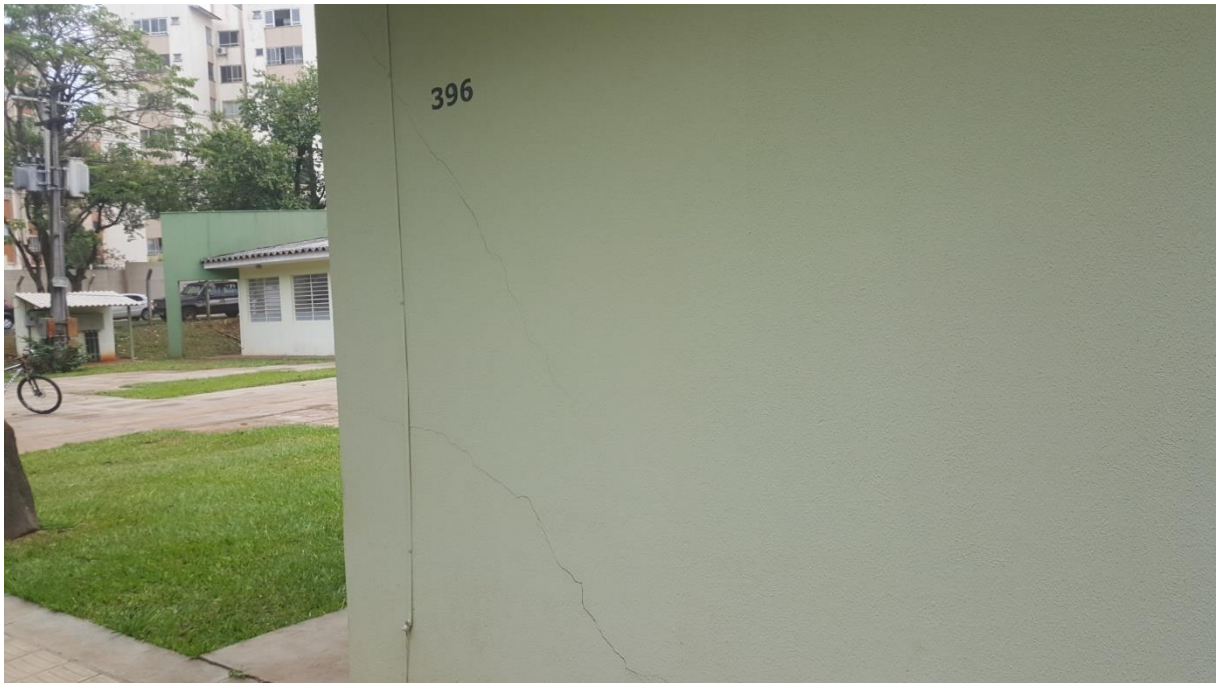
Figura 16. Vista de fissuras em parede localizada em parede externa (região da sala 53 – coordenação). Foto datada em 29/11/2016.

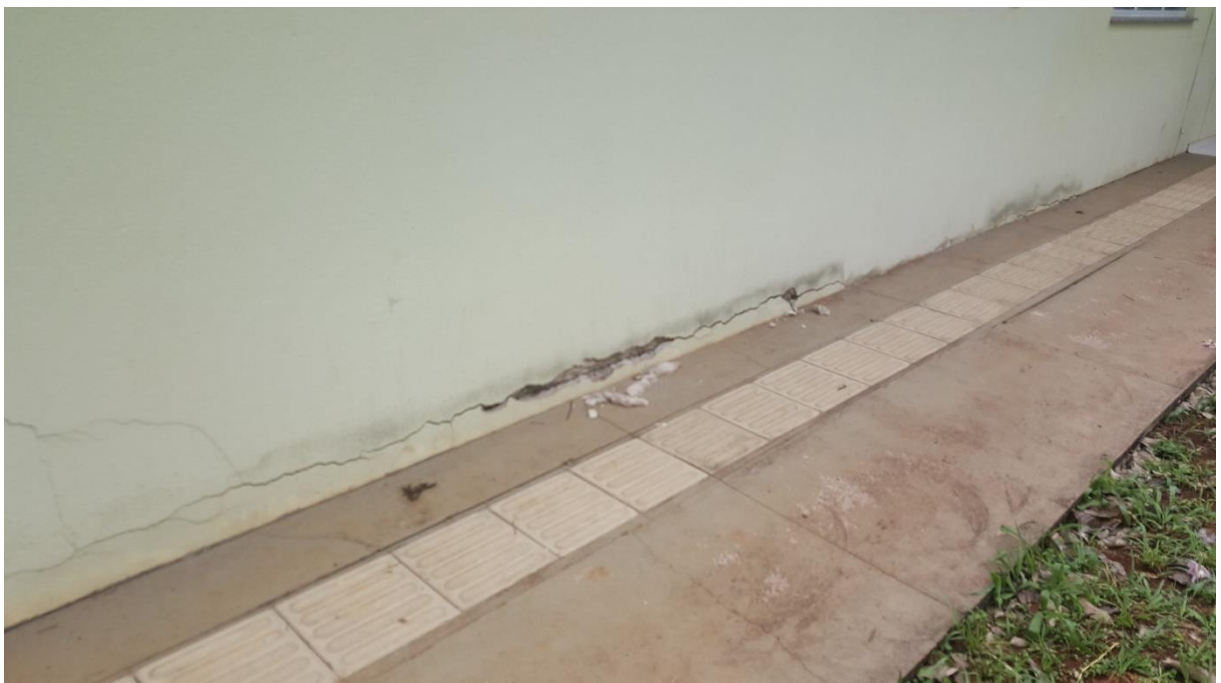
Figura 17. Vista de parede externa (região da coordenação - sala 53), ora qualificada como fachada frontal. Foto data em 29/11/2016.

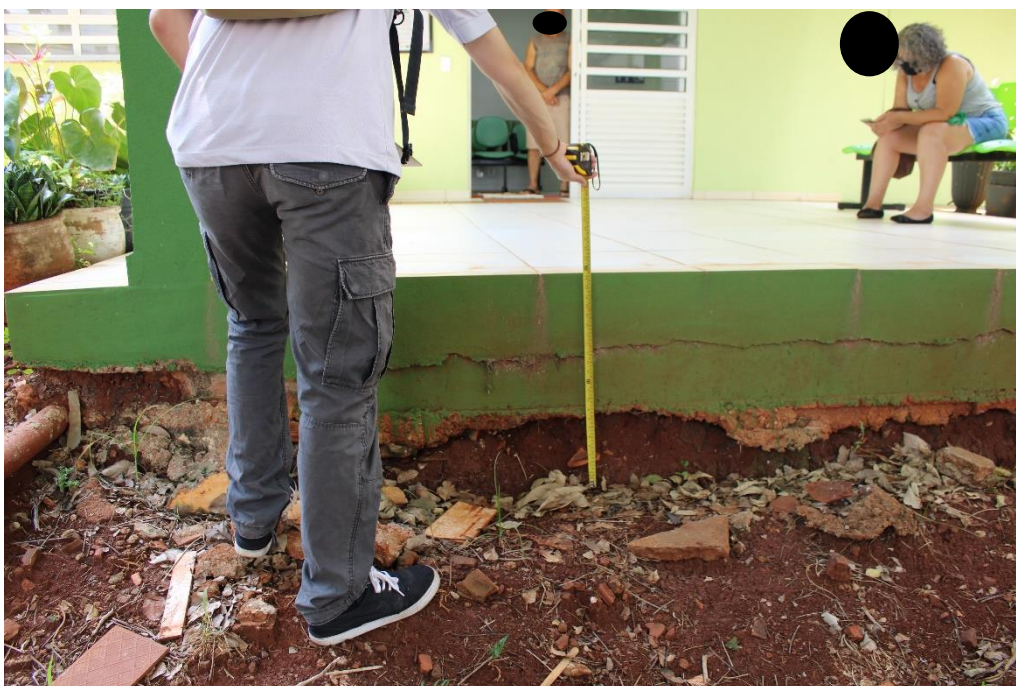
Foto nº 12. Técnico aquilatando magnitude do desconfinamento do solo base do aterro/talude, mediante medição *in loco* com auxílio de trena graduada.

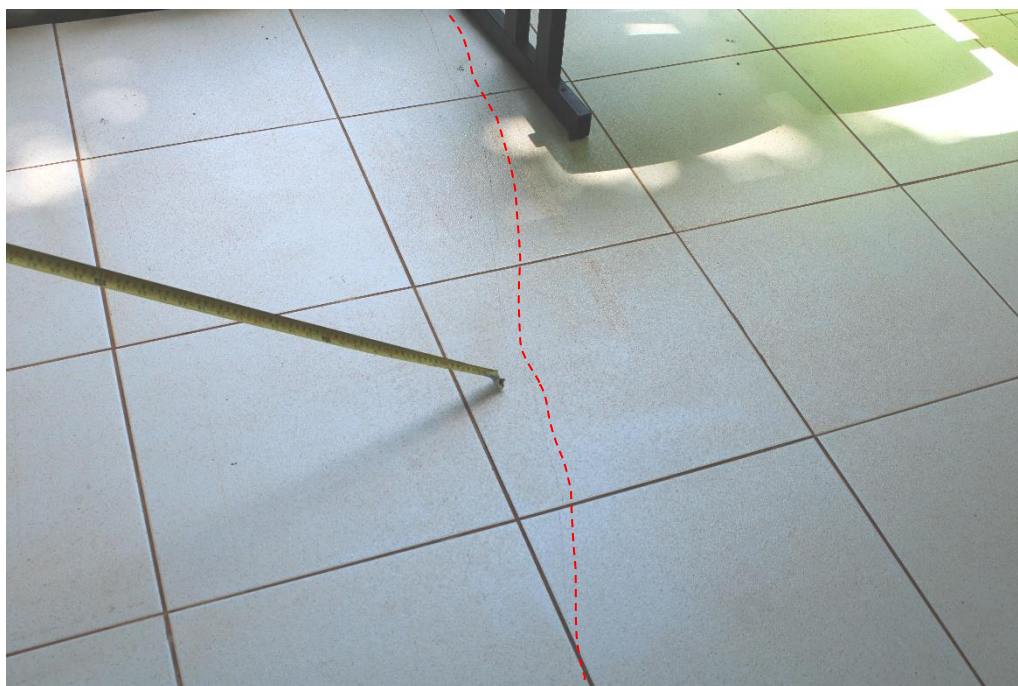
Foto nº 16. Em detalhe a Foto supra, destacando fissura no revestimento cerâmico (piso).

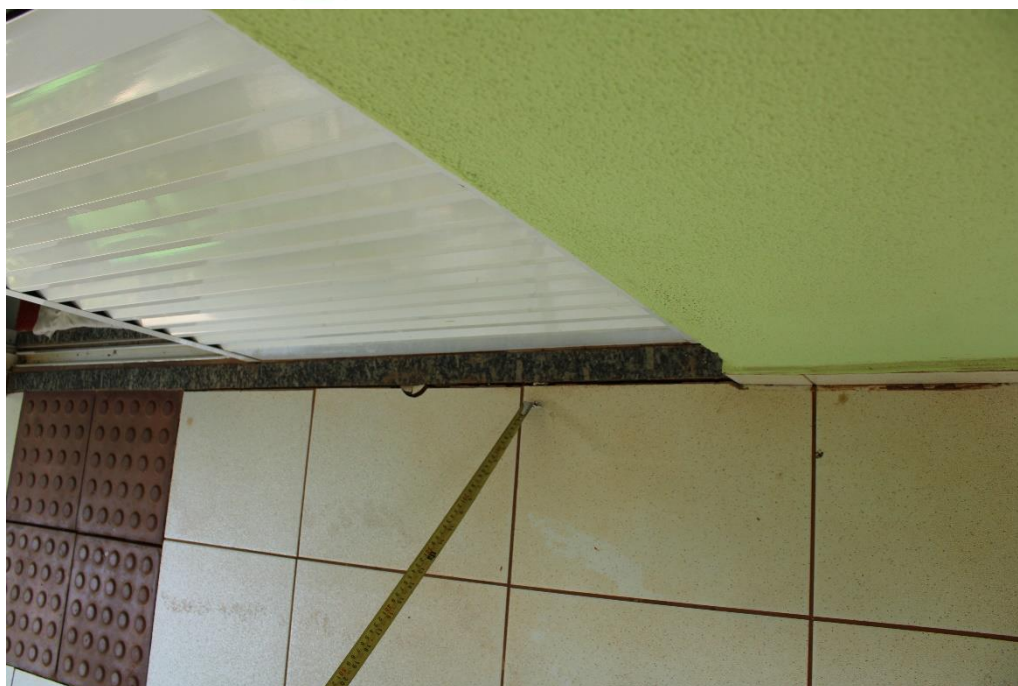
Foto nº 21. Acomodação do piso em relação a soleira em granito da porta de acesso à recepção do CTA.

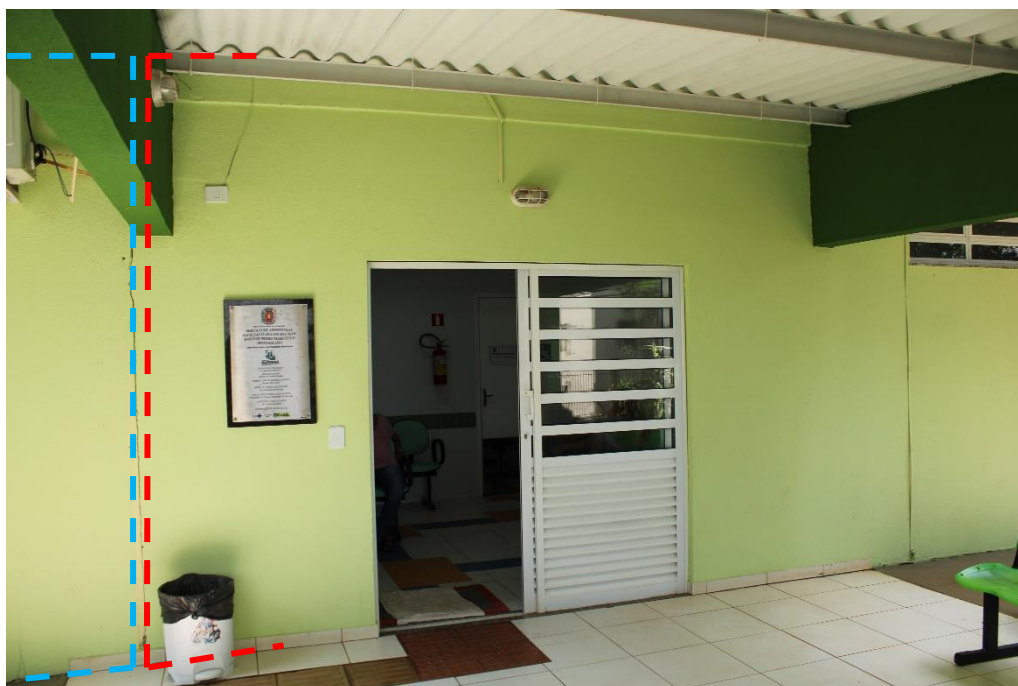
Foto nº 22. Vista parcial da fachada frontal (região de acesso à recepção do CTA), em destaque região de interface entre blocos construtivos executados em épocas distintas. À esquerda (em azul) bloco executado em 2007, à direita (em vermelho) bloco executado em 2015.

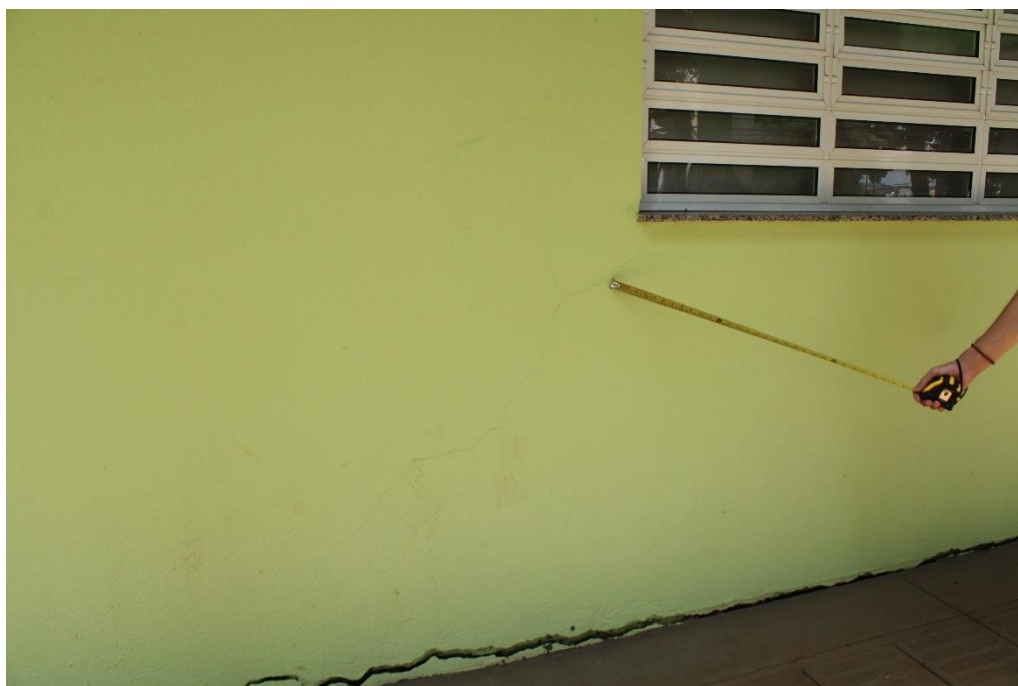
Foto nº 33. Vista parcial da Fachada Frontal (região entre corredor e coordenação – sala 53), destacando fissura de conformação diagonal em vértice inferior de janela.

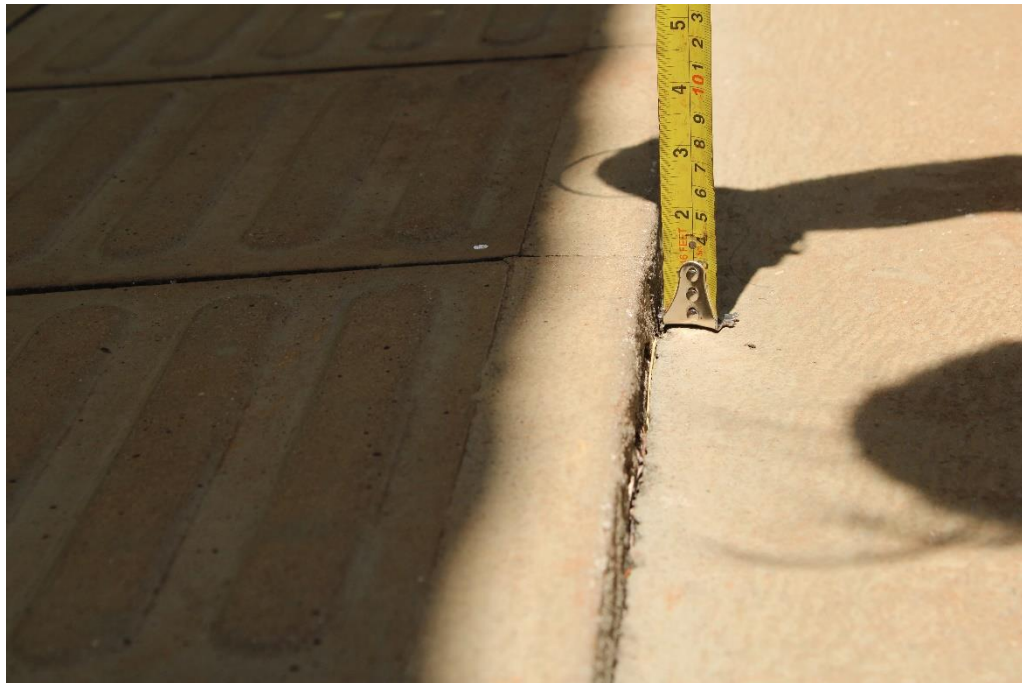
Foto nº 37. Aferição quantitativa de desnível equivalente a 3,0 centímetros.

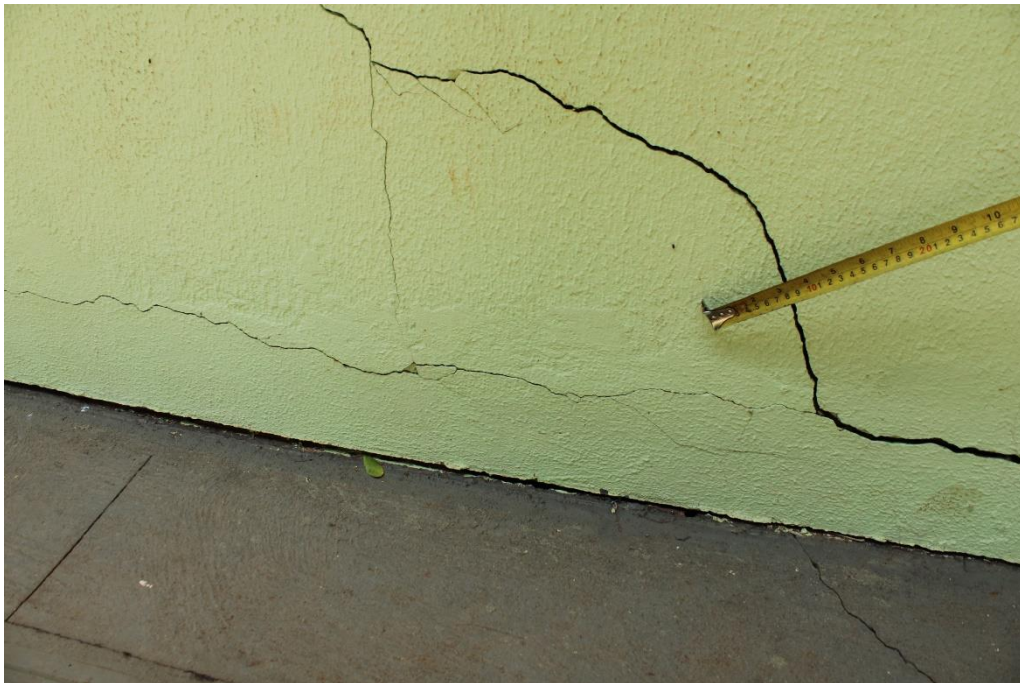
Foto nº 43. Em detalhe a Foto acima, destacando sinais de reparos em alvenaria. (diferença de relevo entre o revestimento argamassado e decorativo – película de pintura).

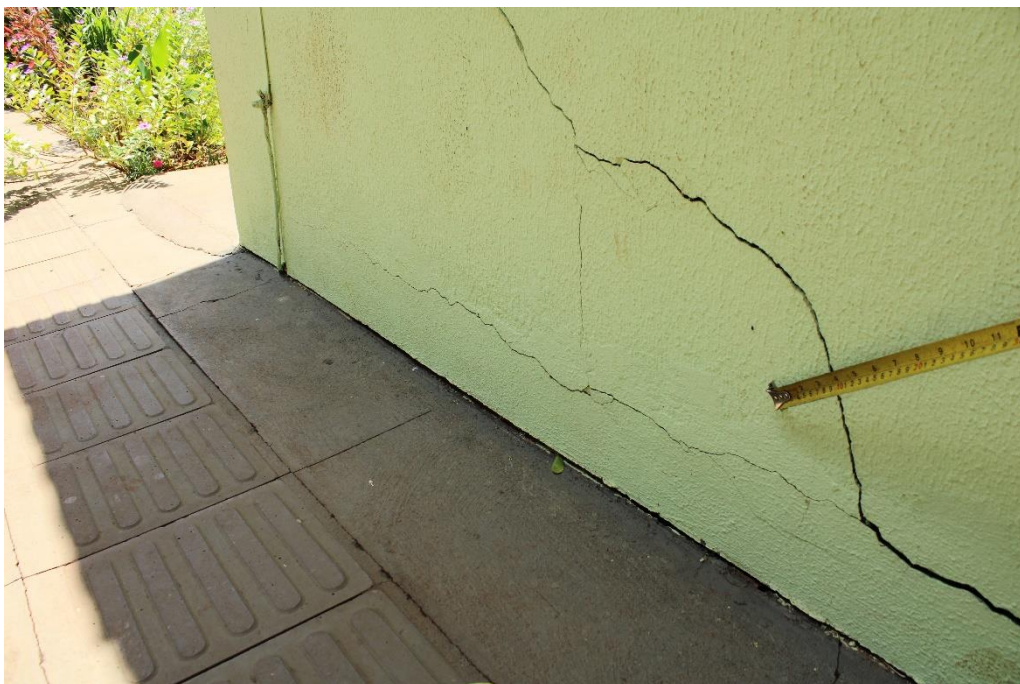
Foto nº 44. Detalhe da Foto antecessora, destacando sinais de reparos em alvenaria e trincas em alvenaria.

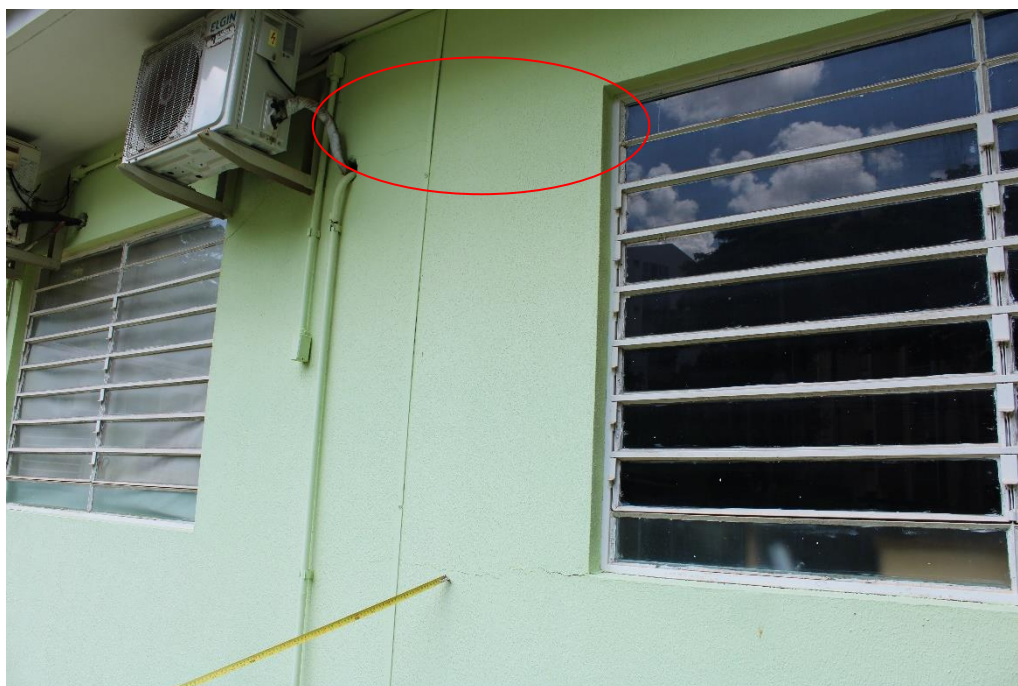
Foto nº 52. Vista parcial da Fachada Lateral Esquerda (região da coordenação – sala 53), destacando fissura de conformação horizontal em vértice inferior da janela.

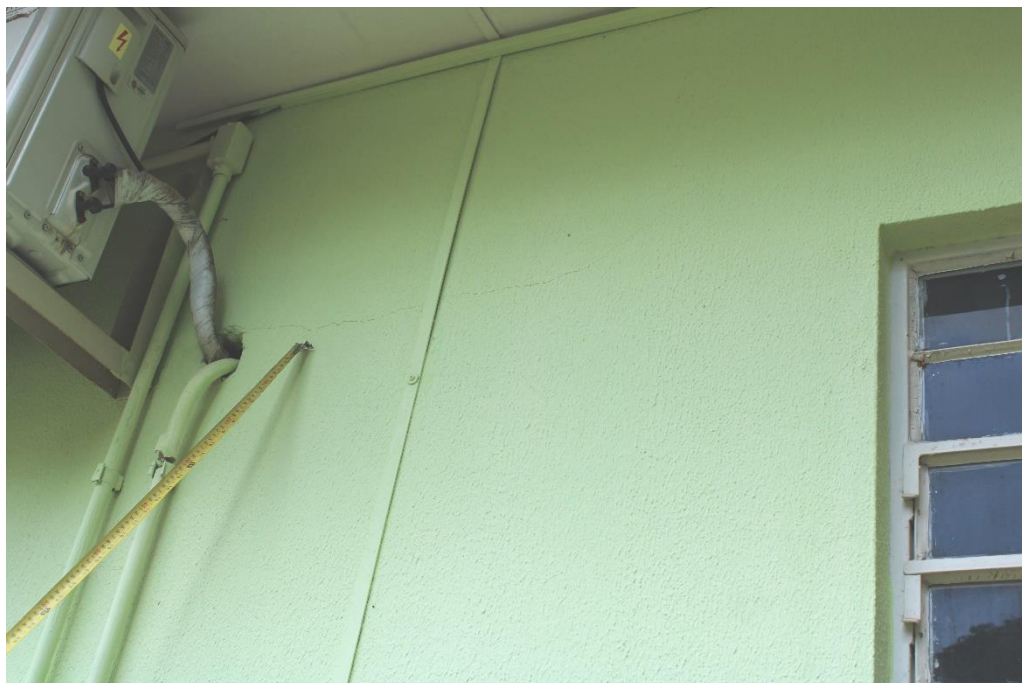
Foto nº 54. Em detalhe a Foto 52, destacando fissura de conformação horizontal.

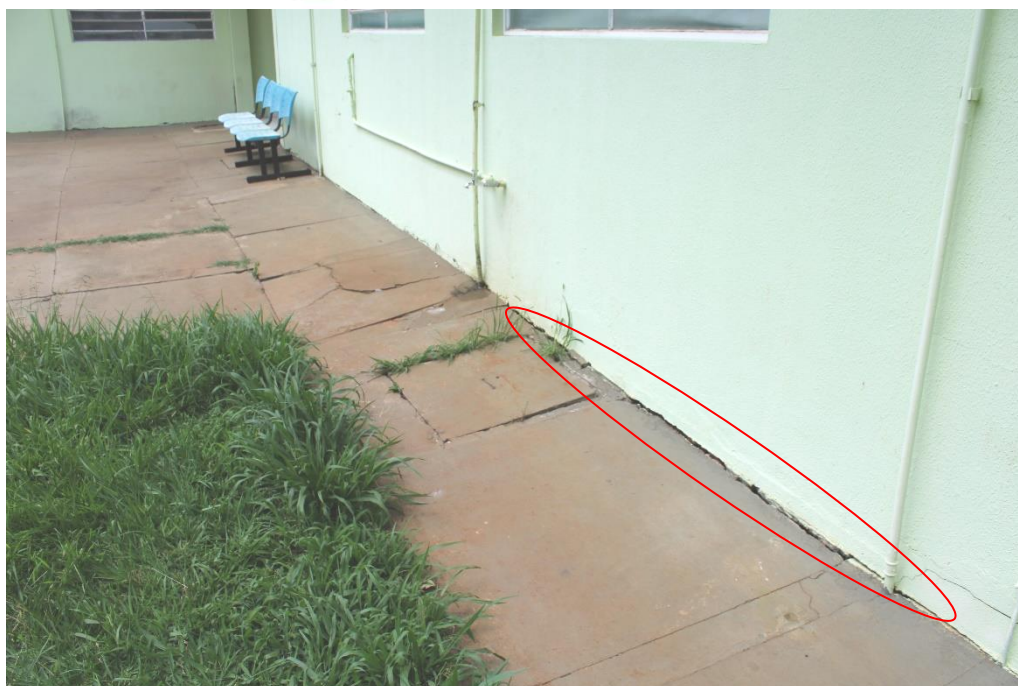
Foto nº 55. Vista parcial da Fachada Lateral Esquerda, destacando acomodação do calçamento externo em concreto desempenado, sinais de reparos na parte inferior da alvenaria, fissuras e irregularidades quanto à planicidade do calçamento.

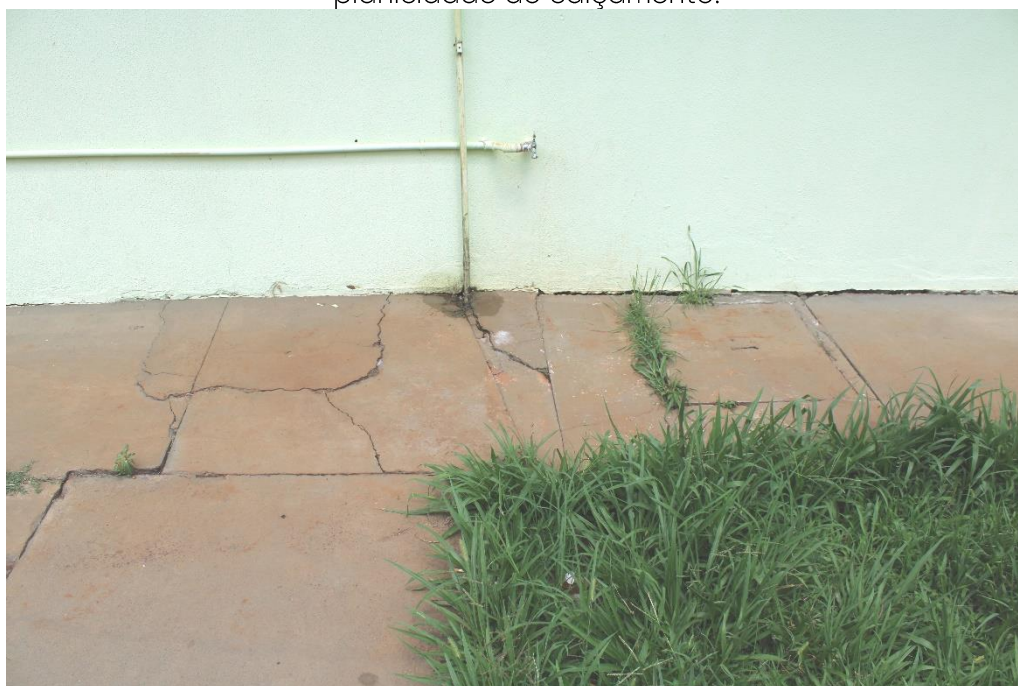
Foto nº 56. Vista da região supra qualificada, destacando sinais de reparos em alvenaria (parte inferior) e umedecimento do calçamento externo na região do dreno de ar condicionado.

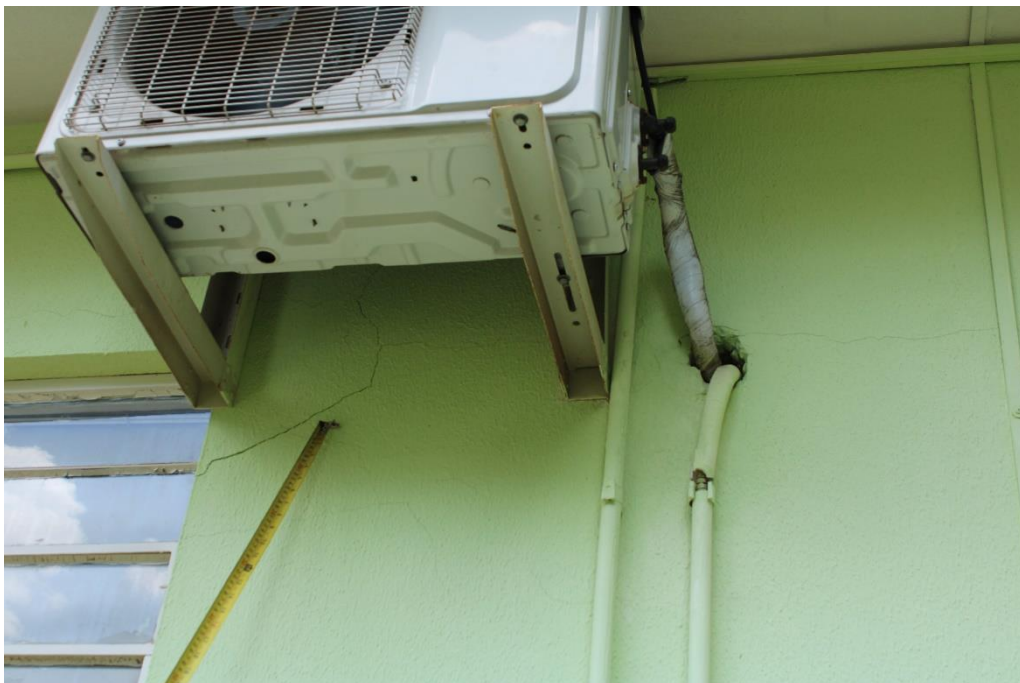
Foto nº 58. Em detalhe a Foto acima, destacando fissura/trinca de conformação diagonal em vértice superior da janela da sala 52, visualizada externamente.

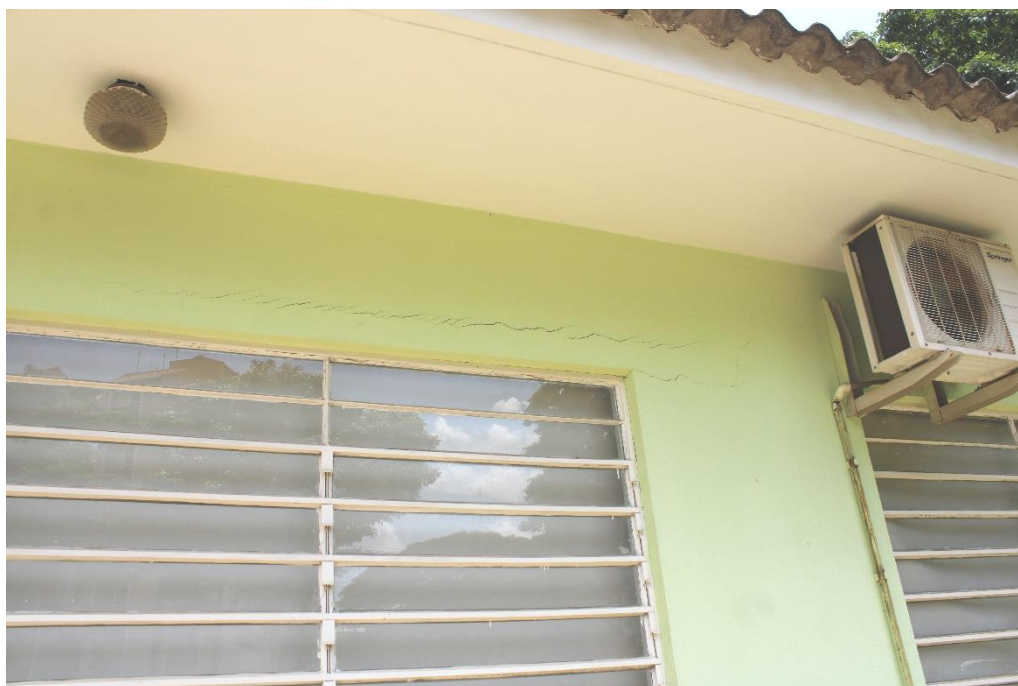
Foto nº 59. Em detalhe a Foto 57, destacando trinca de conformação horizontal (do tipo "escamada") sobre janela, bem como trinca horizontal/diagonal no vértice superior dessa.

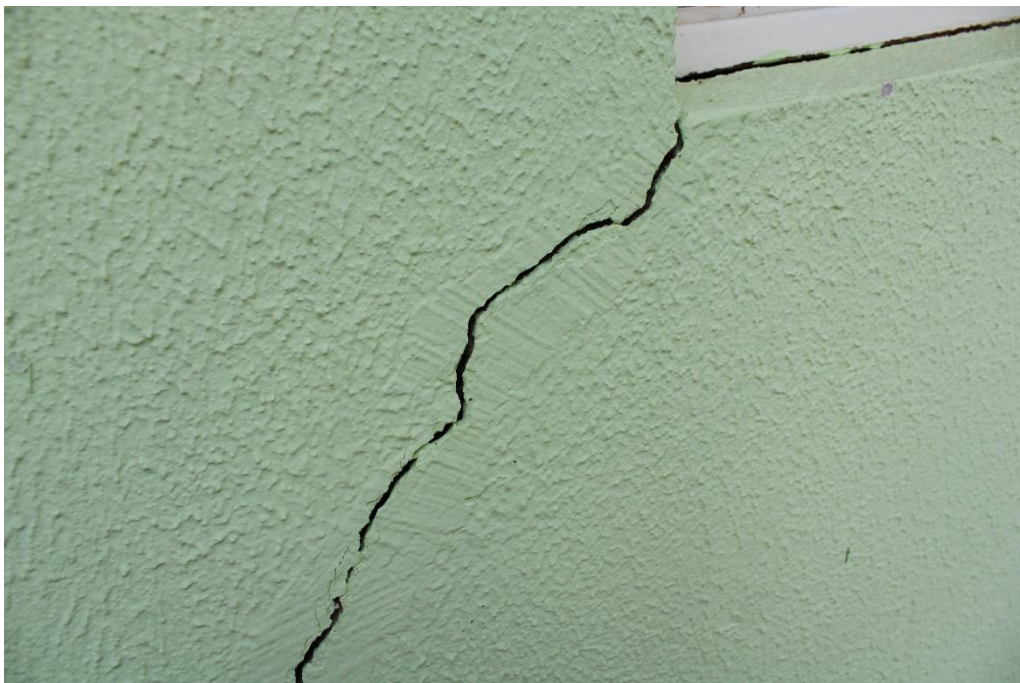
Foto nº 72. Em detalhe a Foto acima, destacando sinais de reparos primitivos na trinca visualizada.

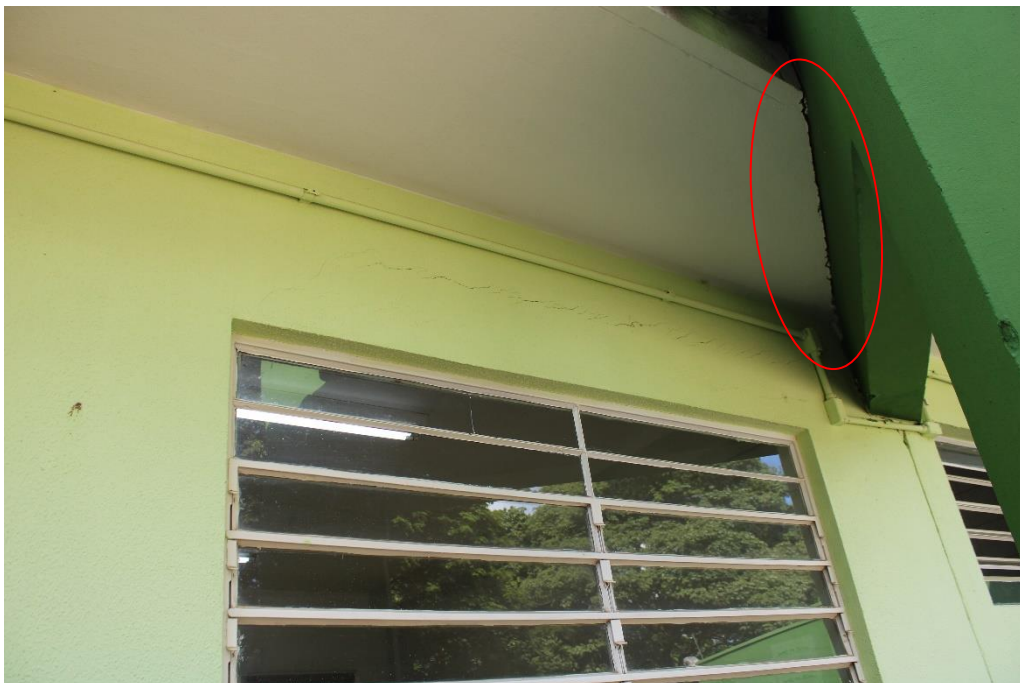
Foto nº 74. Em detalhe a Foto 70, destacando trinca horizontal sobre janela (região da recepção).

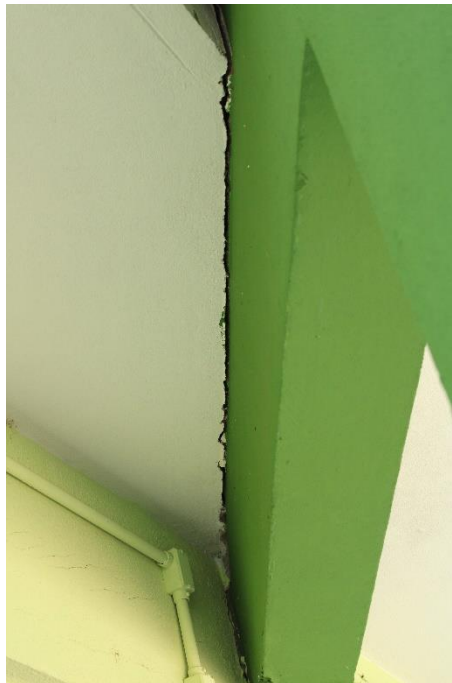
Foto nº 75. Em detalhe a Foto supra, destacando dessolidarização entre laje do beiral e elemento de concreto armado.

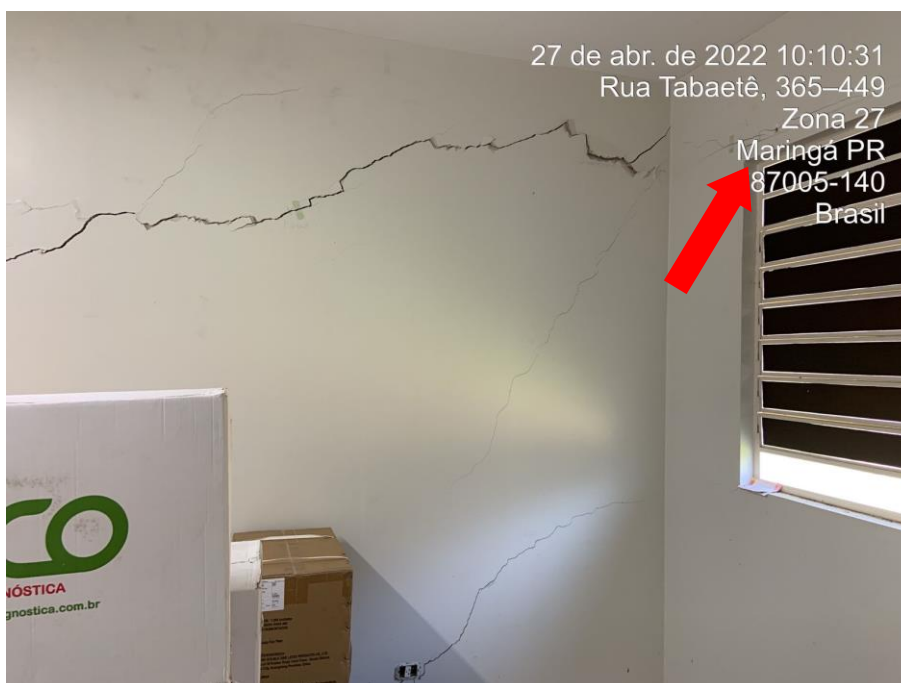
Foto nº 82. Vista parcial da sala 53, destacando trincas de conformações diagonal e horizontal em alvenaria.

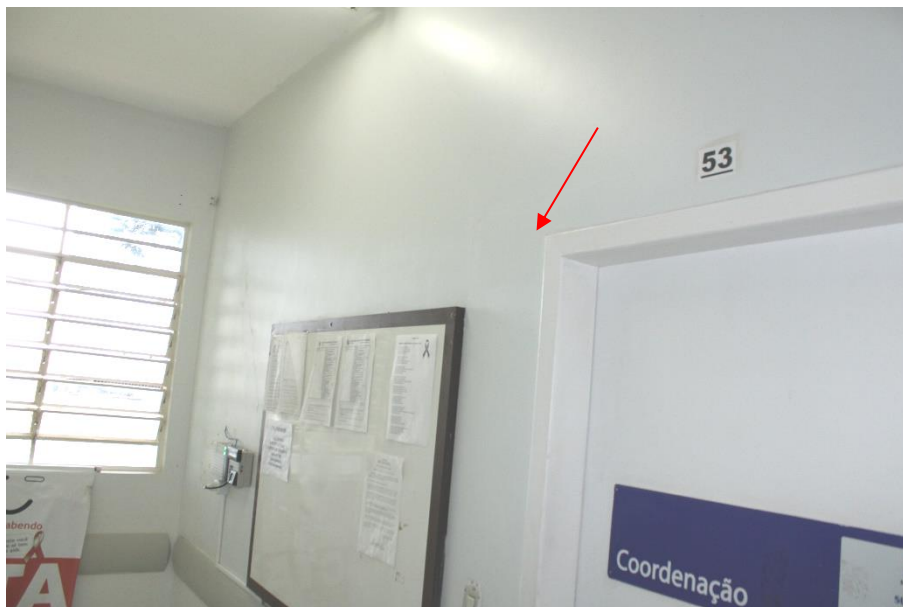
Foto nº 89. Vista parcial do corredor, destacando fissura no vértice superior da porta de acesso a sala 53.
