RELATÓRIO TÉCNICO N.º 002/22

PREFEITURA MUNICIPAL DE MARINGÁ

UBS – ZONA SUL

Solucionare
Engenharia Diagnóstica LTDA
CNPJ 37.196.079/0001-88

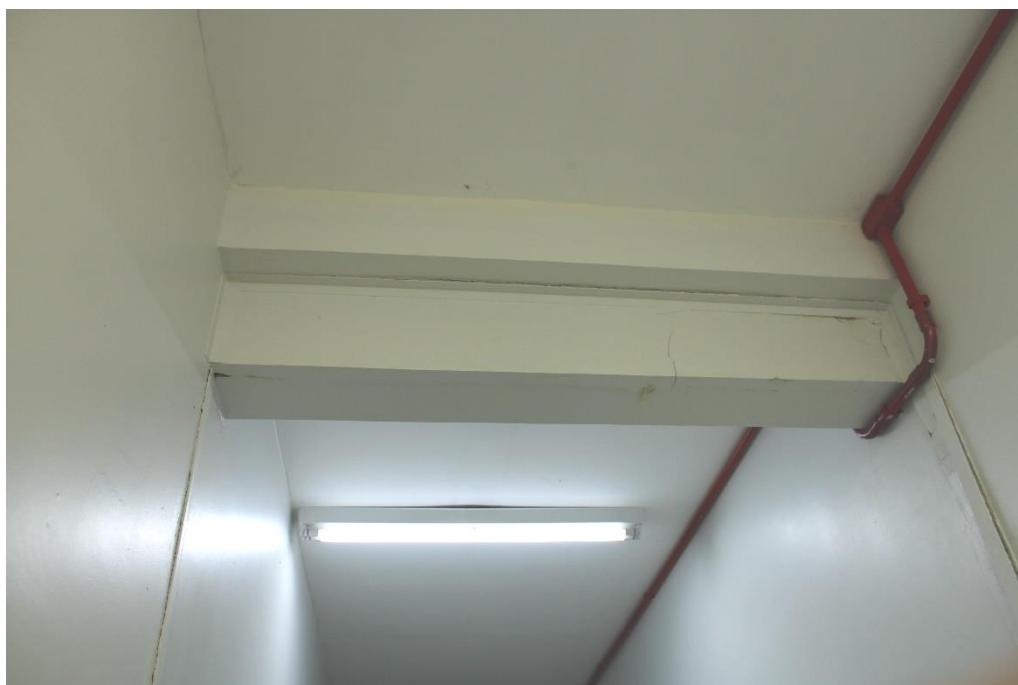
Foto nº 98. Em detalhe a Foto 96, destacando fissuras em viga de concreto armado.

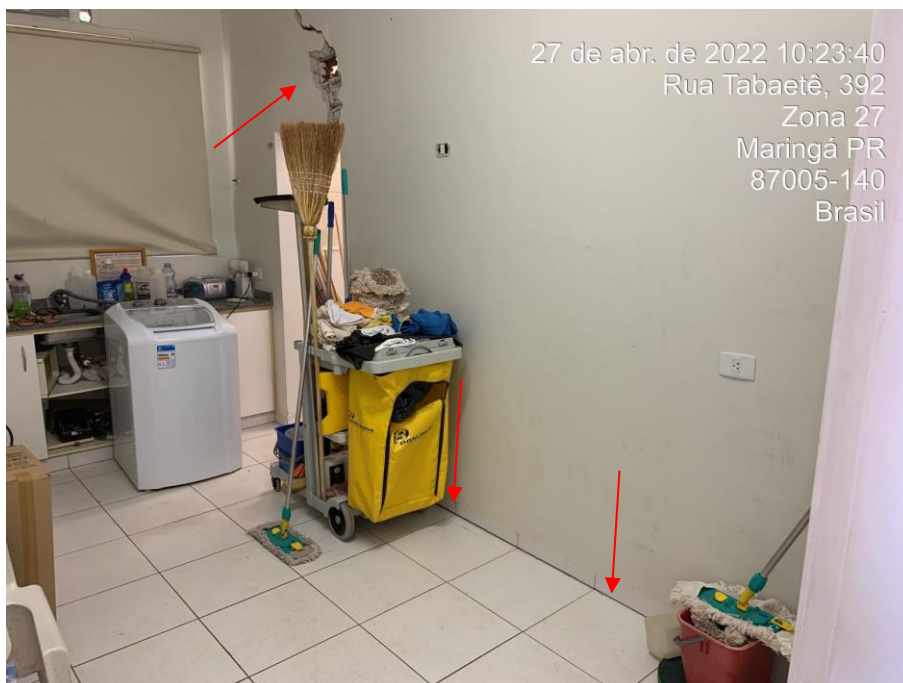
Foto nº 104. Vista parcial da sala 52, destacando acomodação do piso, bem como rachadura em alvenaria.

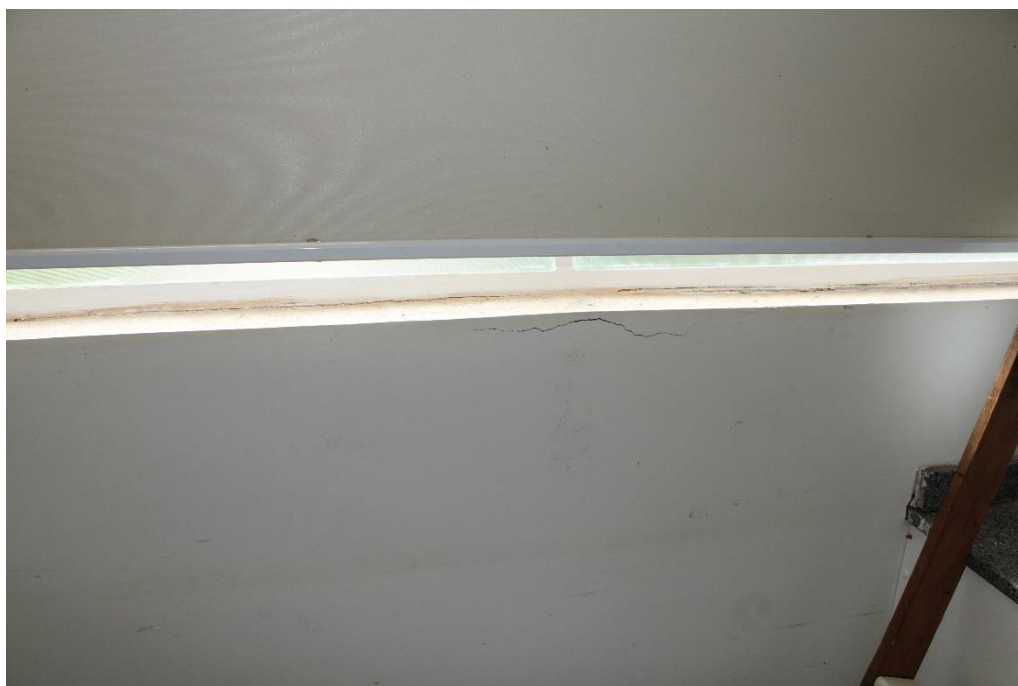
Foto nº 113. Em detalhe a foto 111, destacando fissura horizontal.

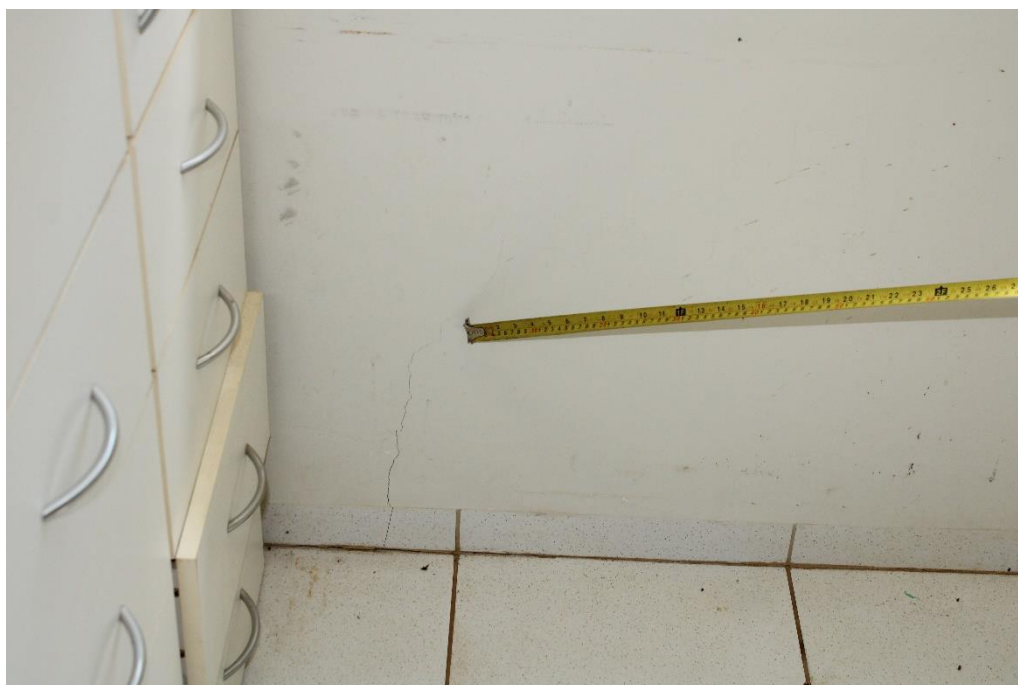
Foto nº 114. Em detalhe a Foto 111, destacando fissura de conformação vertical.

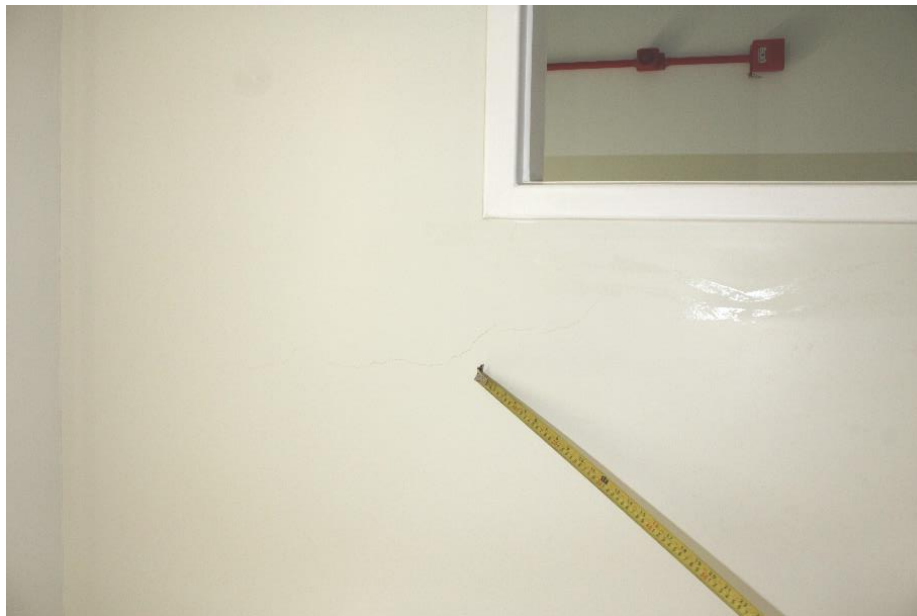
Foto nº 119. Em detalhe a foto supra.

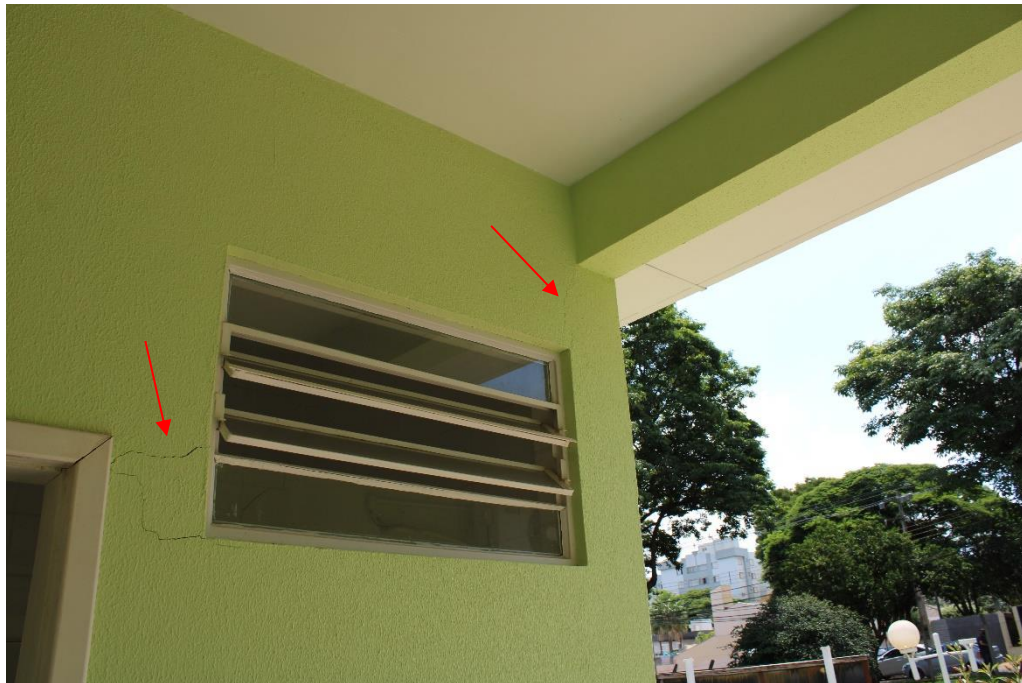
Foto nº 121. Em detalhe a Foto supra, destacando trincas nos vértices da janela.

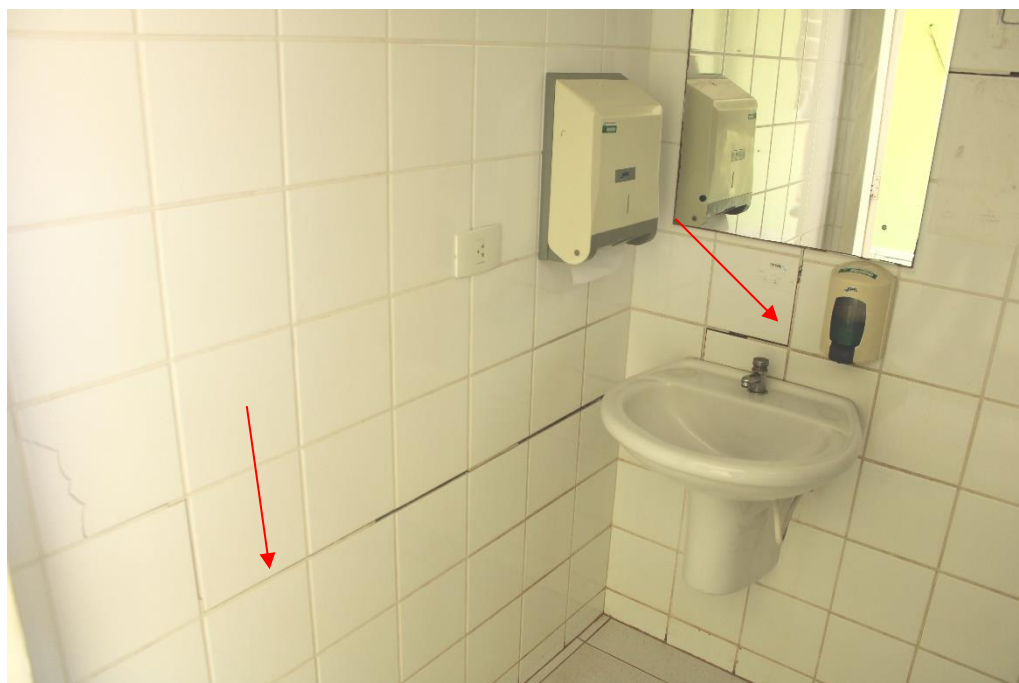
Foto nº 124. Em detalhe a Foto 124, destacando trincas diagonais e horizontal no revestimento cerâmico (azulejo).

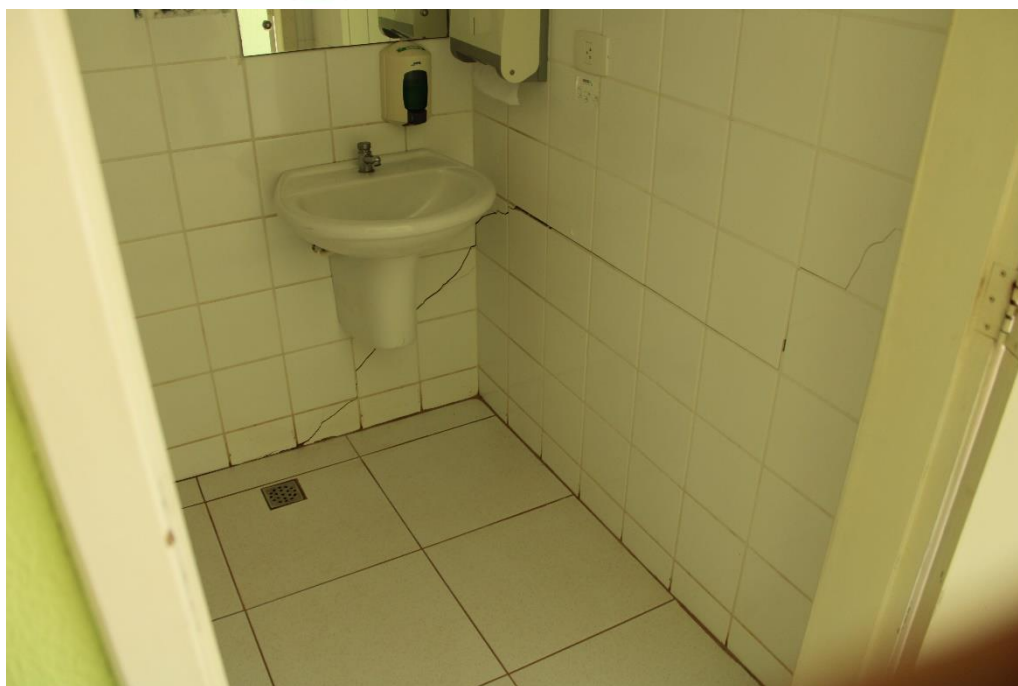
Foto nº 127. Vista parcial do BWC feminino, destacando trincas no revestimento cerâmico (azulejos).

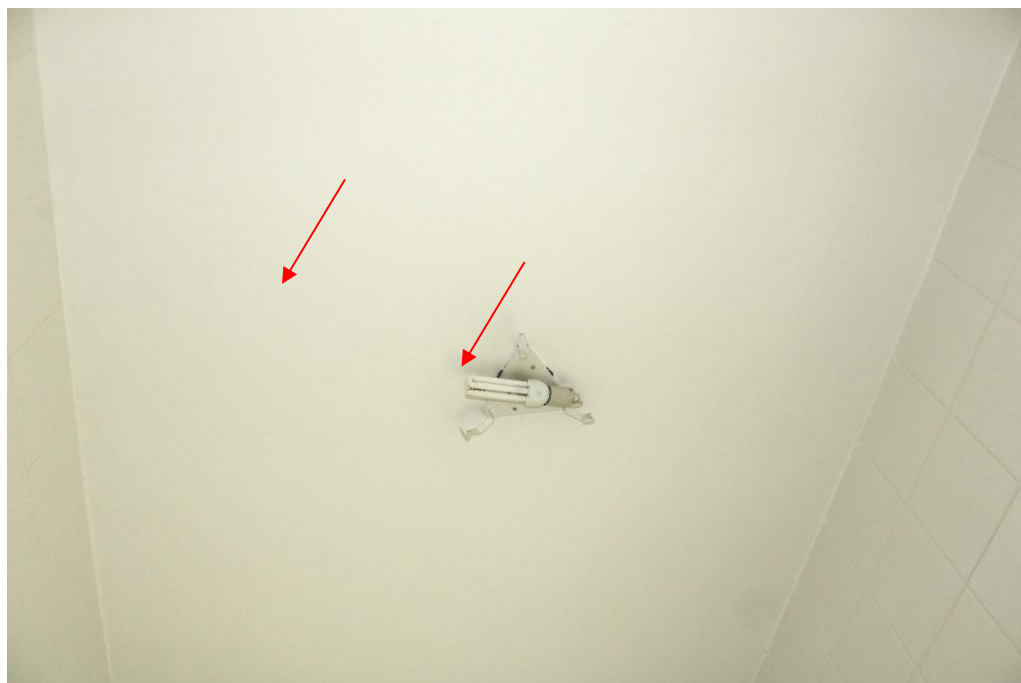
Foto nº 128. Vista da laje de teto do BWC feminino, destacando fissura em laje.

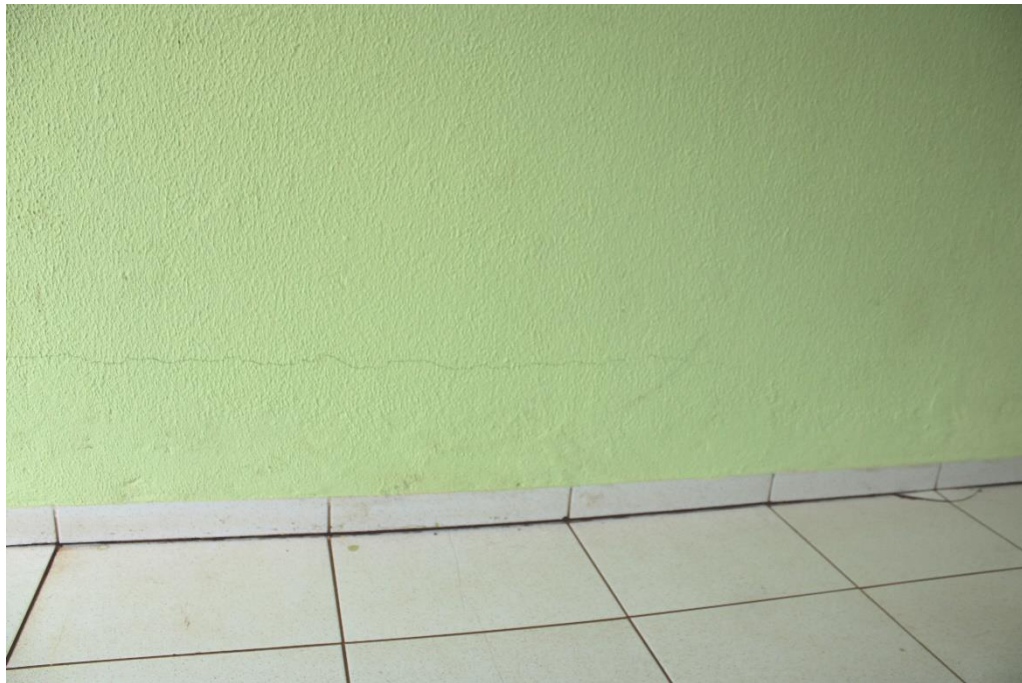
Foto nº 131. Em detalhe a Foto supra.

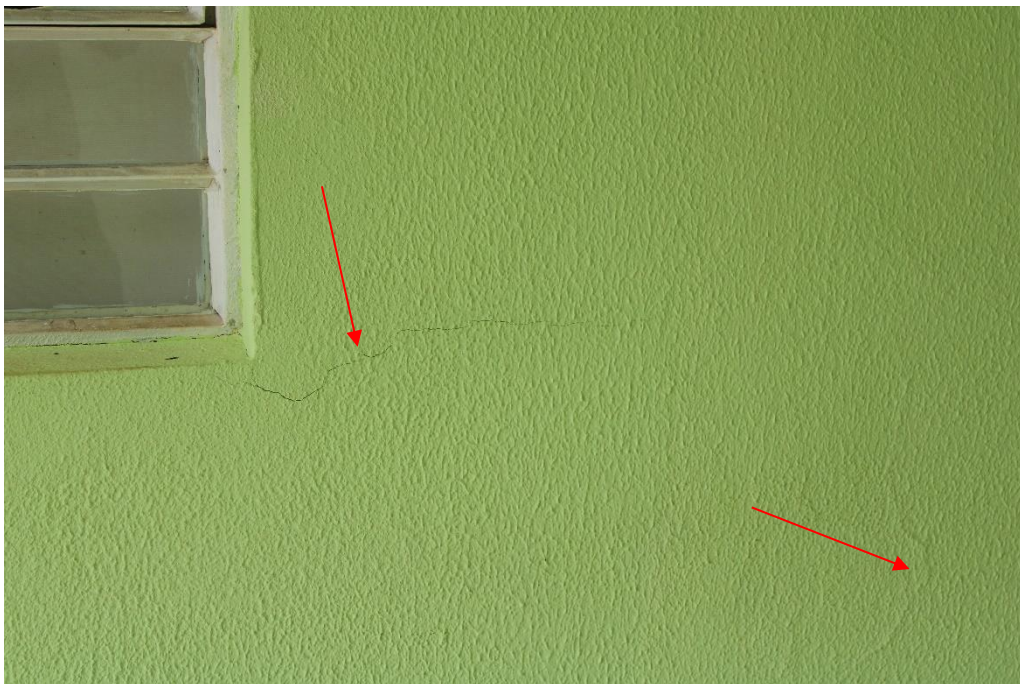
Foto nº 134. Em detalhe a Foto 133, destacando fissura horizontal em vértice inferior de janela, bem como sinais de corrosão de fissura em alvenaria.

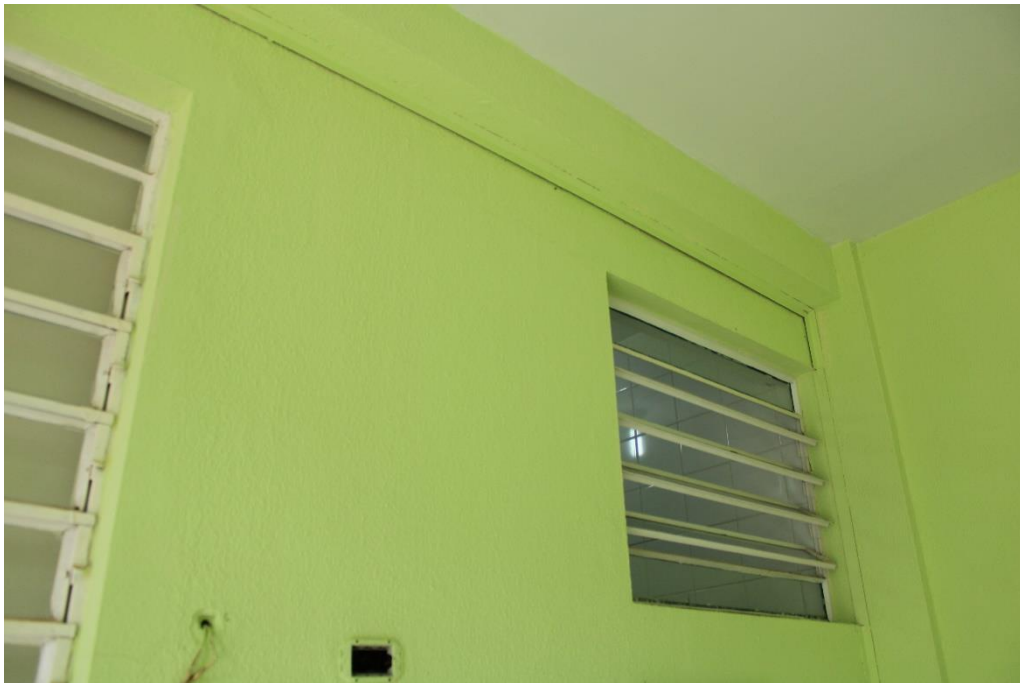
Foto nº 135. Em detalhe a Foto 133, destacando fissura horizontal no vértice superior de janela.

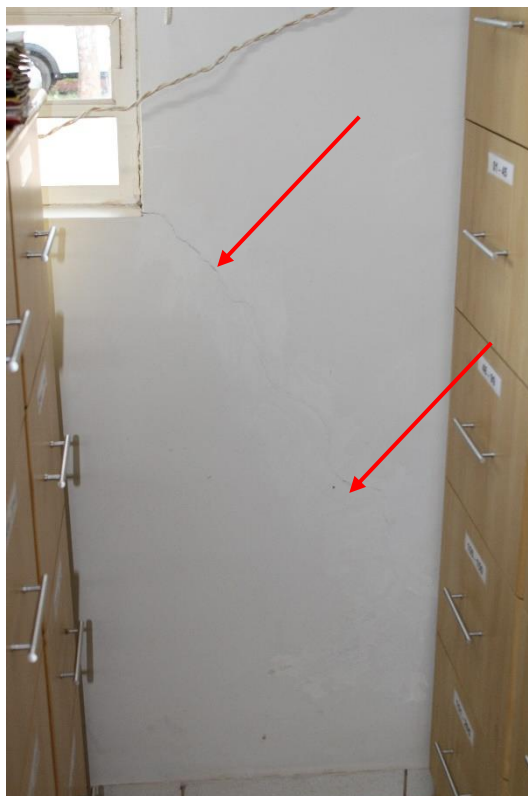
Foto nº 147. Trinca diagonal, com sinais de reparos pretéritos, em vértice inferior da janela.

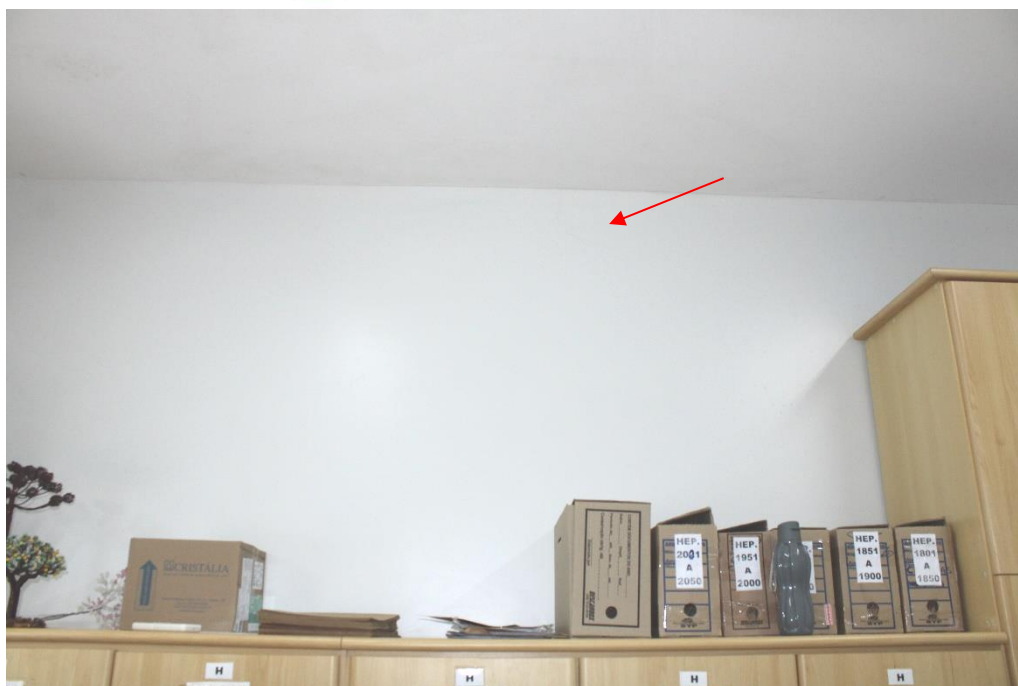
Foto nº 148. Vista parcial da sala 47, destacando fissura vertical.

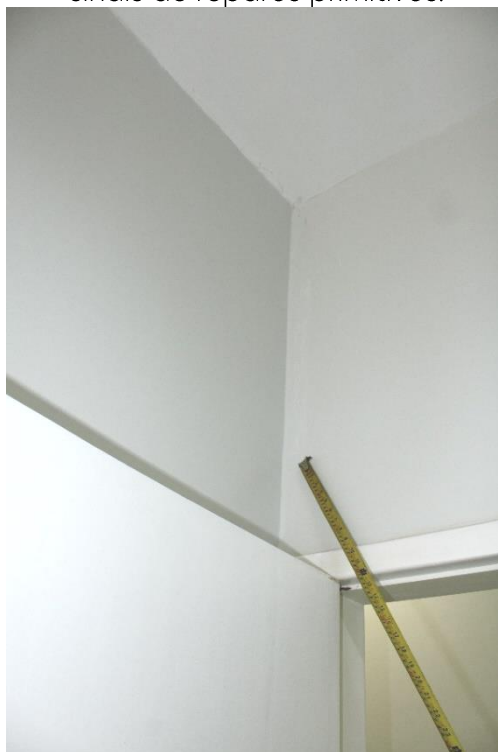
Foto nº 155. Em detalhe a Foto 153, destacando fissura vertical com sinais de reparos pretéritos.

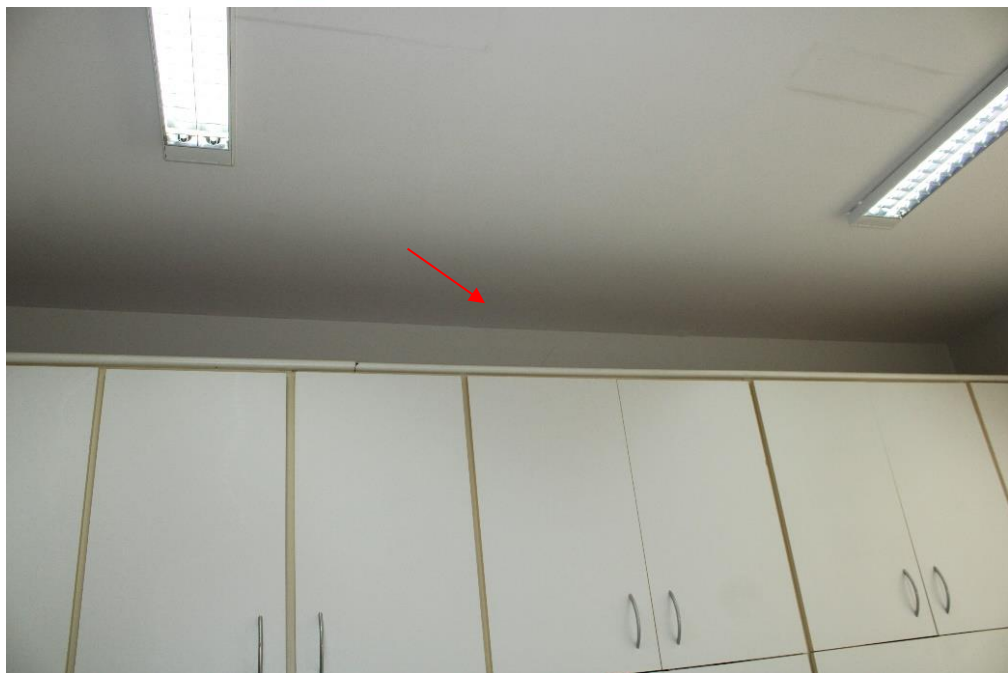
Foto nº 156. Vista parcial da sala 48, destacando fissura vertical em alvenaria.

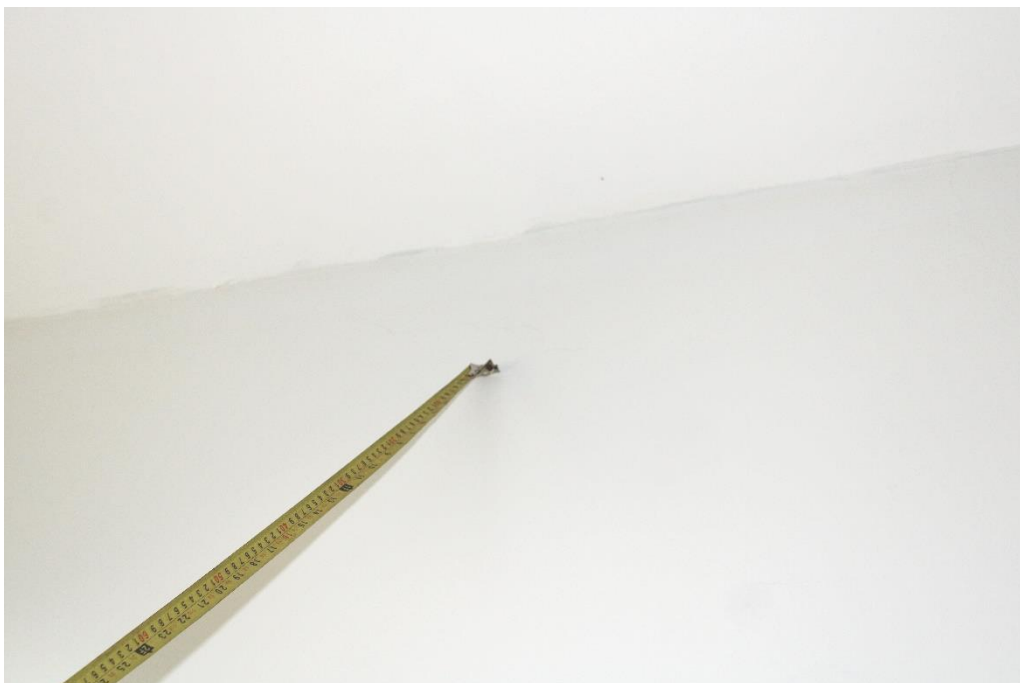
Foto nº 163. Em detalhe a Foto prévia, destacando fissura.

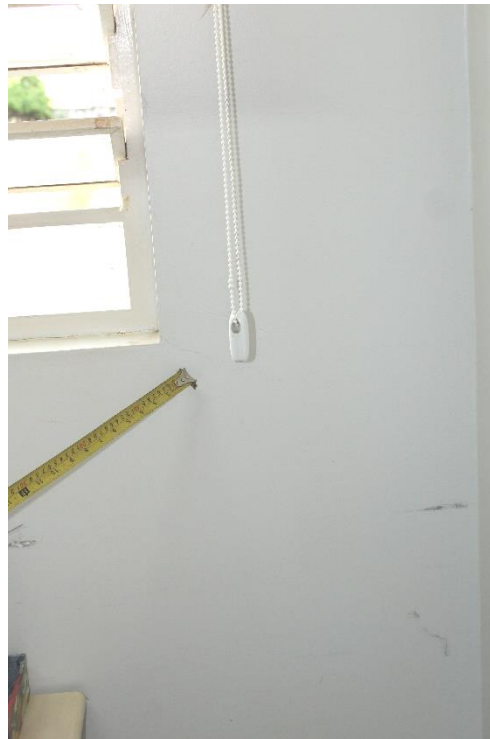
Foto nº 170. Em detalhe a Foto supra.

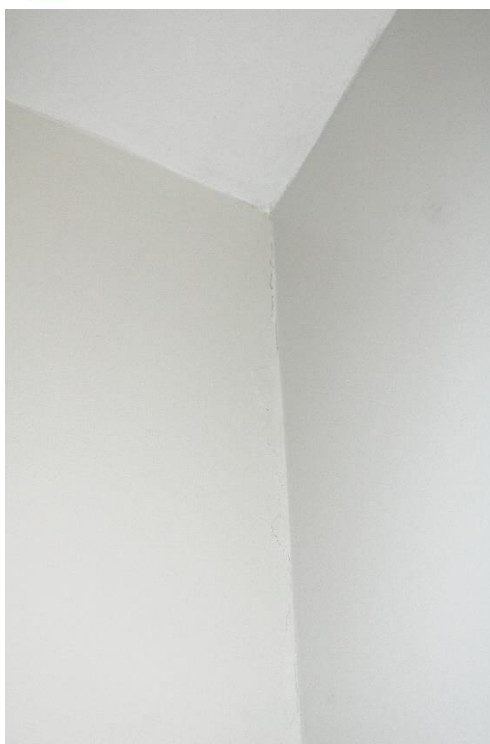
Foto nº 180. Em detalhe a Foto supra.

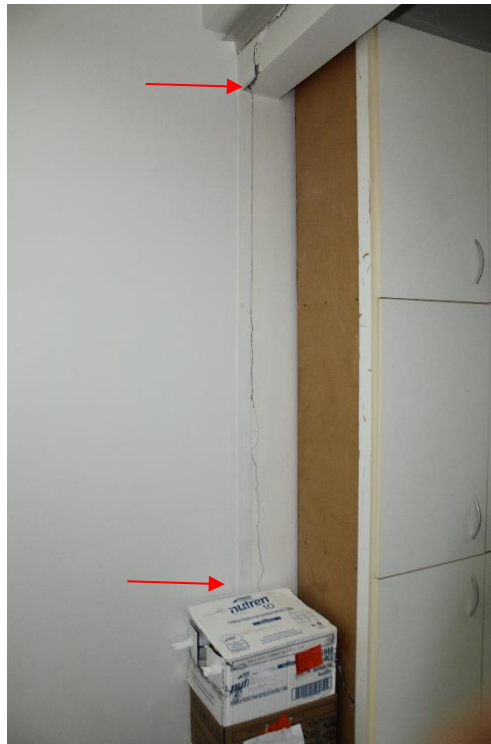
Foto nº 186. Vista parcial da sala 51, destacando fissura vertical em região de interface entre blocos construtivos distintos (região de ampliação).

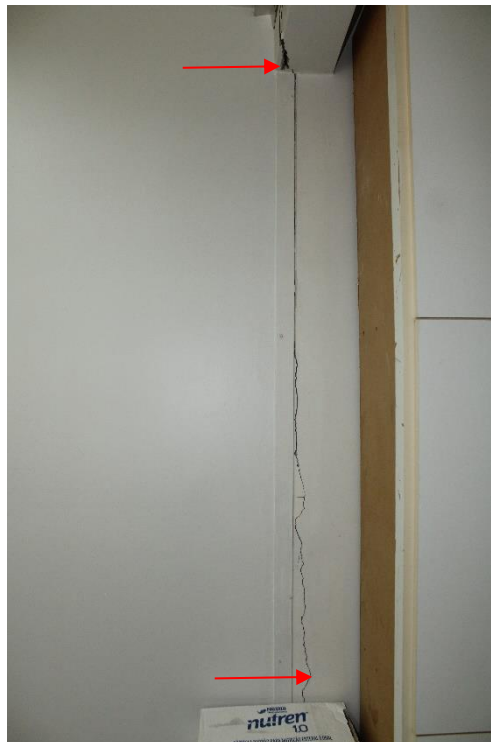
Foto nº 187. Em detalhe a Foto supra.

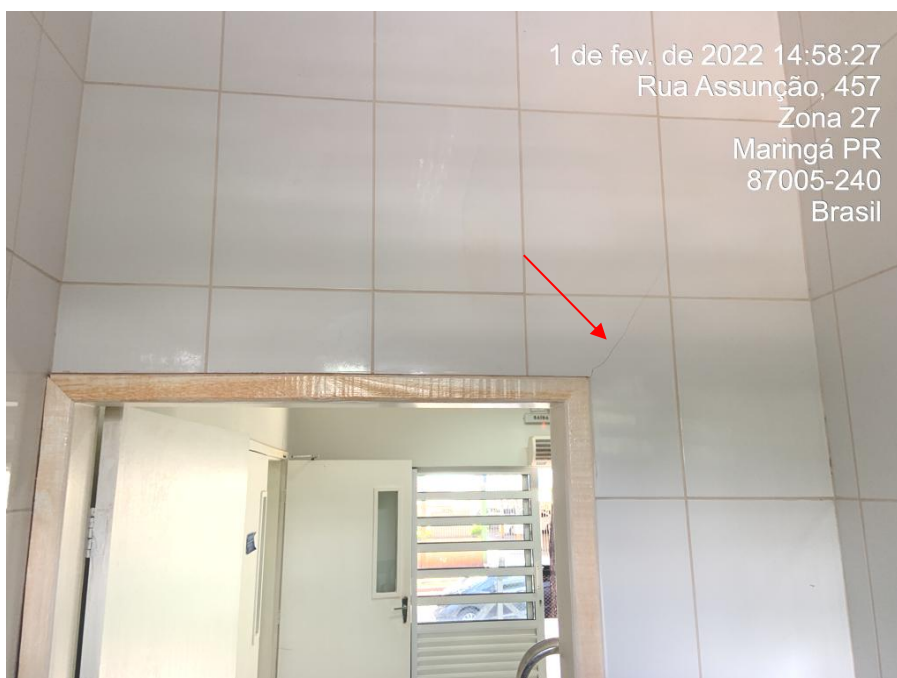
Foto nº 205. Vista parcial do BWC, destacando fissura diagonal no vértice superior da porta.

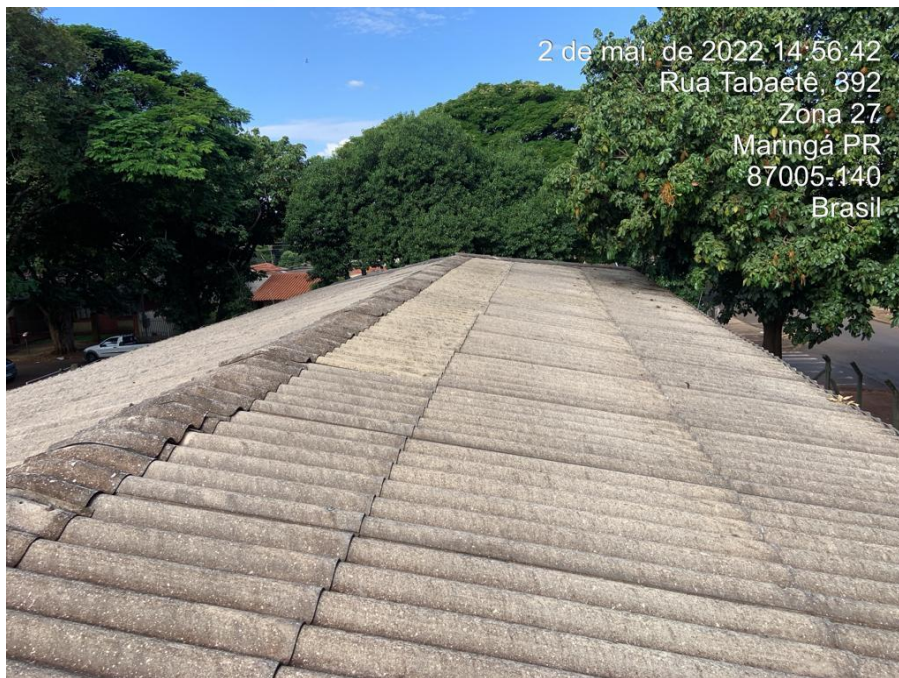
Foto nº 208. Vista parcial da cobertura sobre região ampliada em 2015.

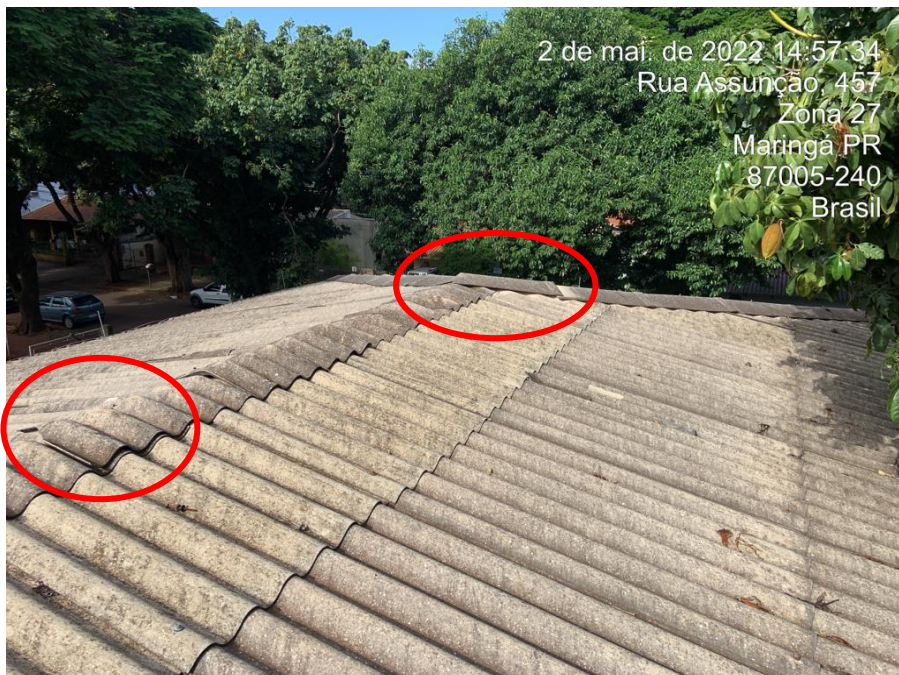
Foto nº 209. Vista parcial da cobertura sobre região ampliada em 2015, destacando cumeeiras e espigão quebradas e levantadas.

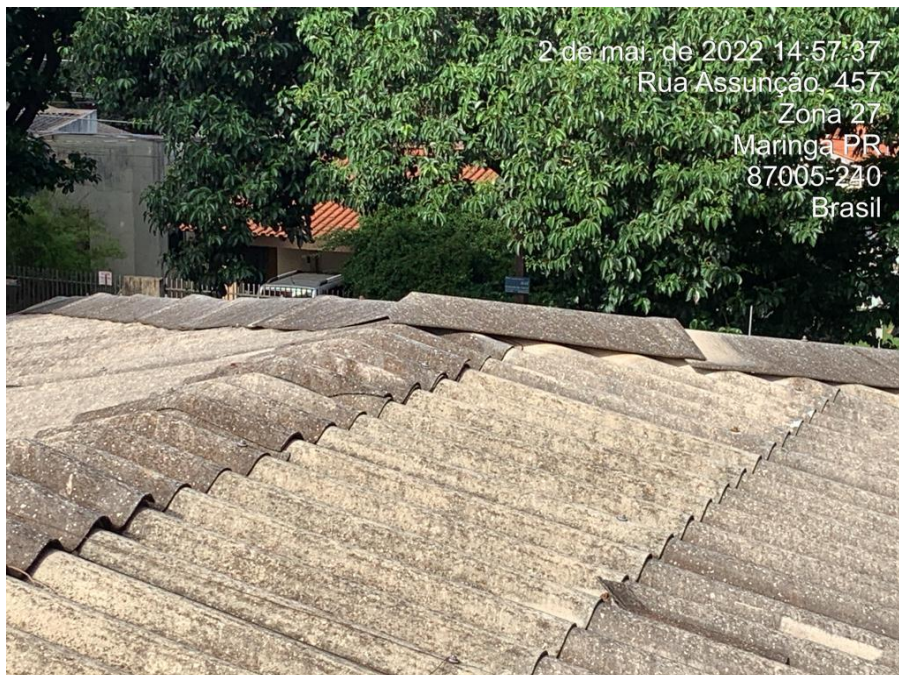
Foto nº 210. Em detalhe a Foto supra.

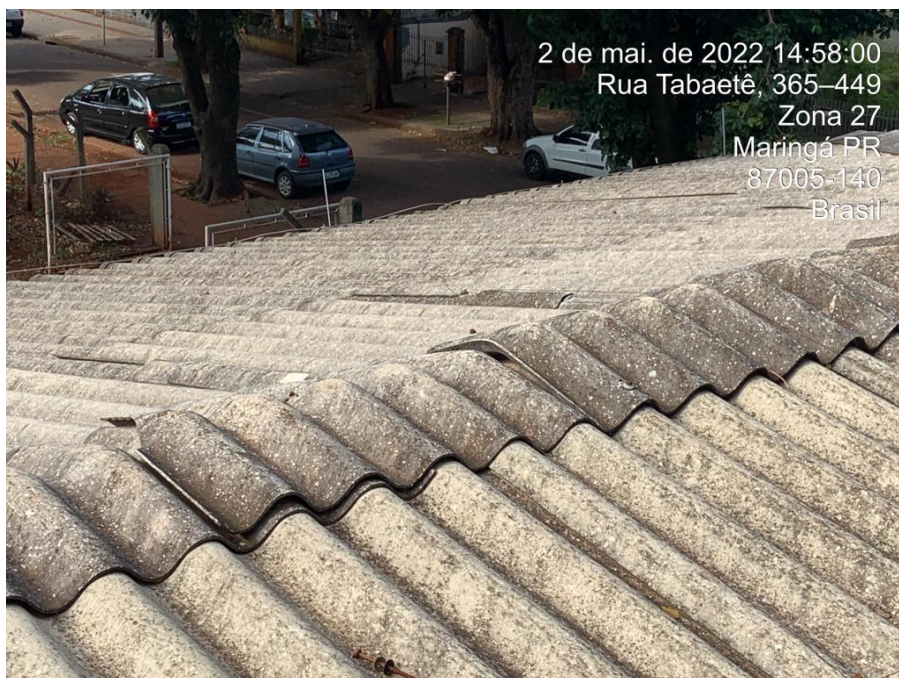
Foto nº 211. Em detalhe a Foto supra.

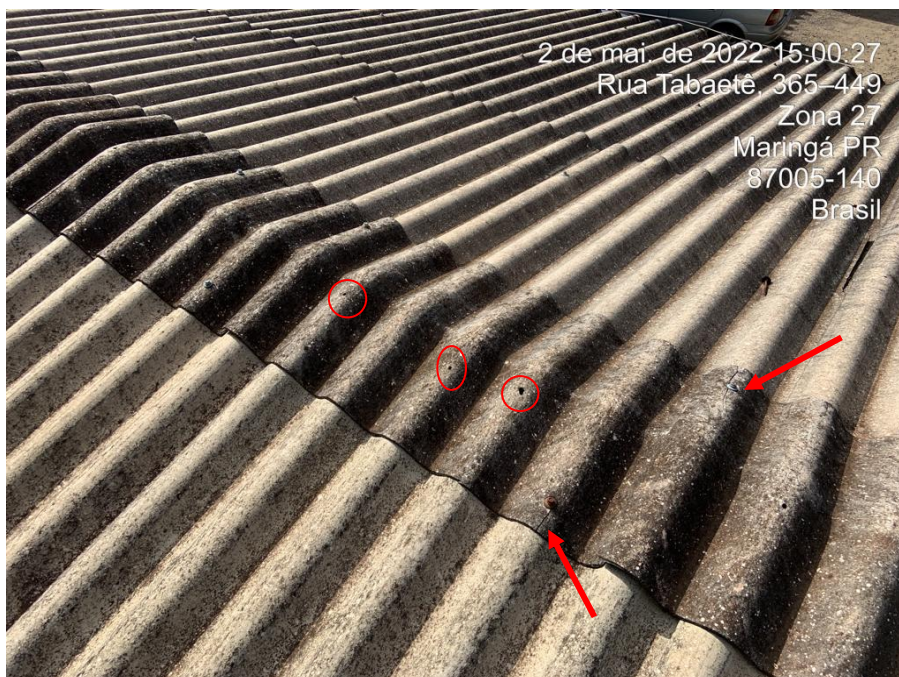
Foto nº 212. Vista parcial da cobertura sobre ampliação executada em 2015, destacando perfurações em cumeeira, ausência de fixação (parafuso) e trincas.

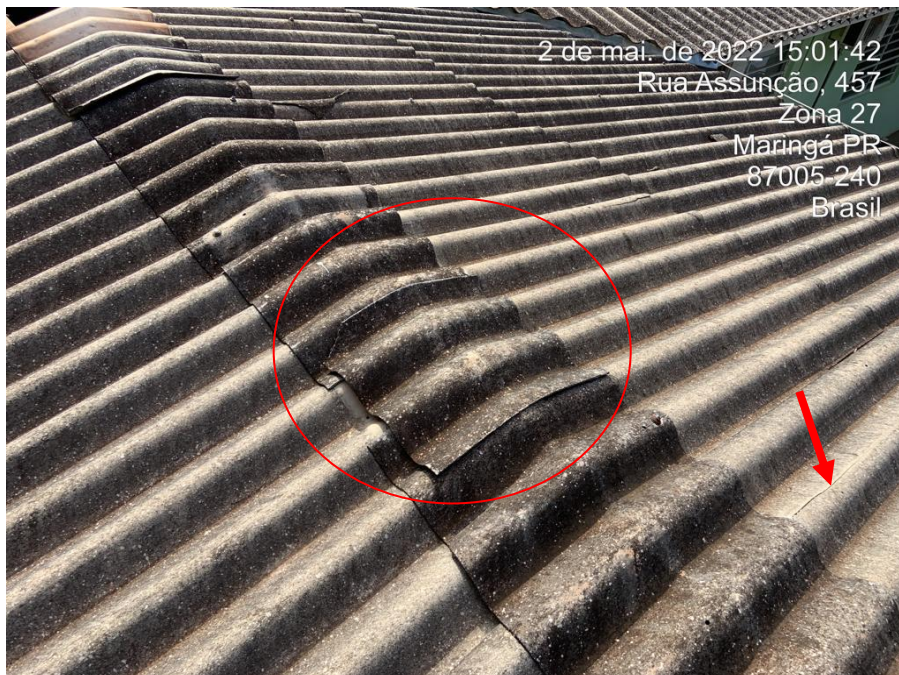
Foto nº 213. Vista parcial da cobertura sobre ampliação executada em 2015, destacando perfurações em cumeeira, ausência de fixação (parafuso) e trincas em telhas.

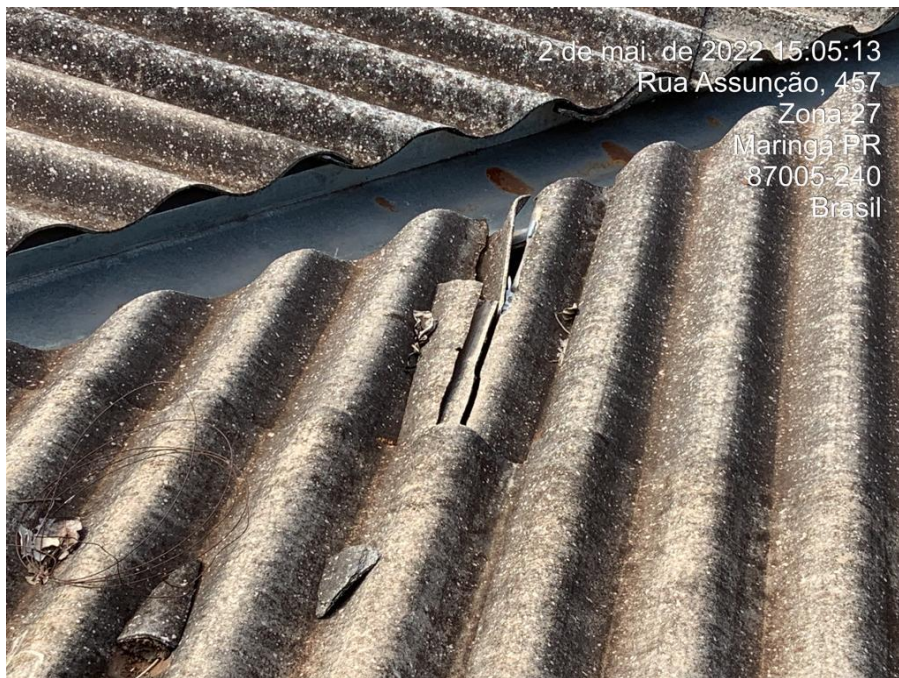
Foto nº 215. Em detalhe a Foto supra.

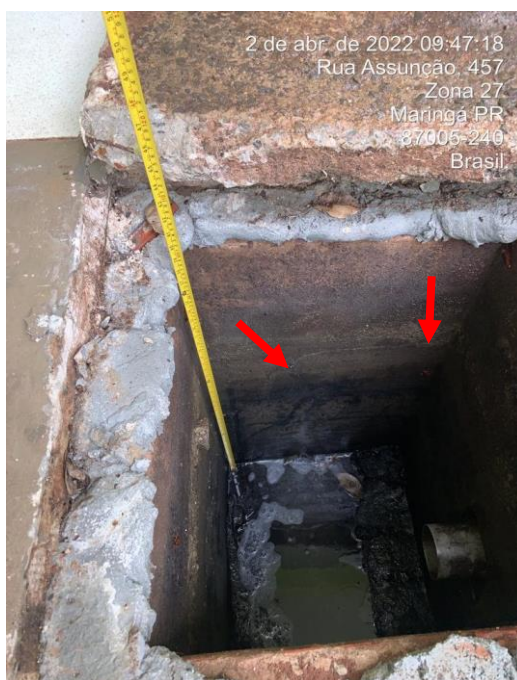
Foto nº 224. Vista da CE3, destacando fissura.

A CE3 apresentou fissuras em sua parede.

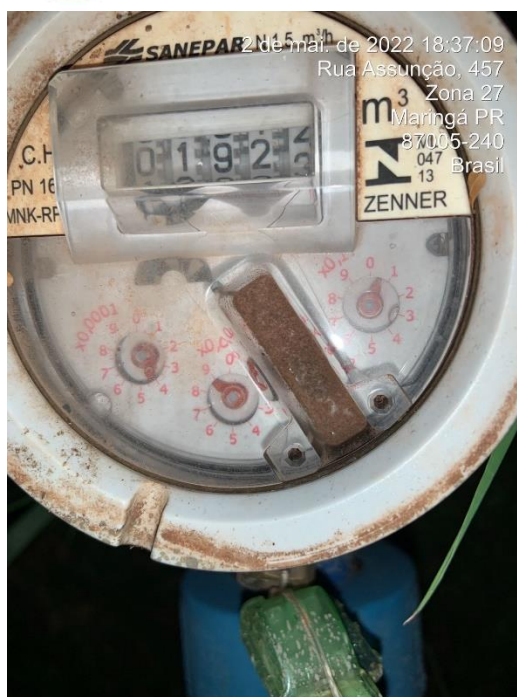
Foto nº231: Aferição do hidrômetro após 26 minutos da segunda medição.

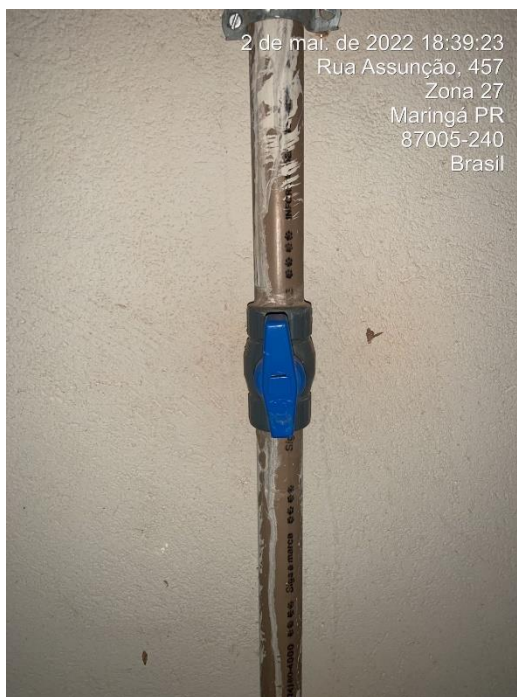
Foto nº232: Registro do ramal de abastecimento do reservatório de água superior fechado.
