Informamos que por parte da Secretaria de Mobilidade na execução do projeto, a construção da pista de caminhada no entorno do Parque do Ingá obedeceu aos critérios técnicos especificados no edital, não constatando o fiscal da obra nenhuma irregularidade durante o período de sua execução. A pista de caminhada foi projetada com os mesmos requisitos já aplicados por outras empresas em todo o mundo, ou seja sobre uma base permeável.

**Ofício n.º 2911/2024 - GAPRE**

Em atenção ao Requerimento n.º 997/2024 (SEI n.º 4406424), apresentado pelo Vereador **Cristian Marcos Maia da Silva**, que solicita, para fins de esclarecimento público, considerando o descolamento do piso emborrachado da pista de caminhada existente no entorno do Parque do Ingá, em razão das fortes chuvas que atingiram a cidade em fevereiro de 2022, como vêm sendo tratada a situação que envolve a empresa responsável pela implantação de tal piso emborrachado e a execução de todos os reparos que se fizerem necessários no local, inclusive com a inserção de novo piso emborrachado, anexamos a Resposta (SEI n.º 4424725) da Secretaria Municipal de Mobilidade Urbana - Semob.

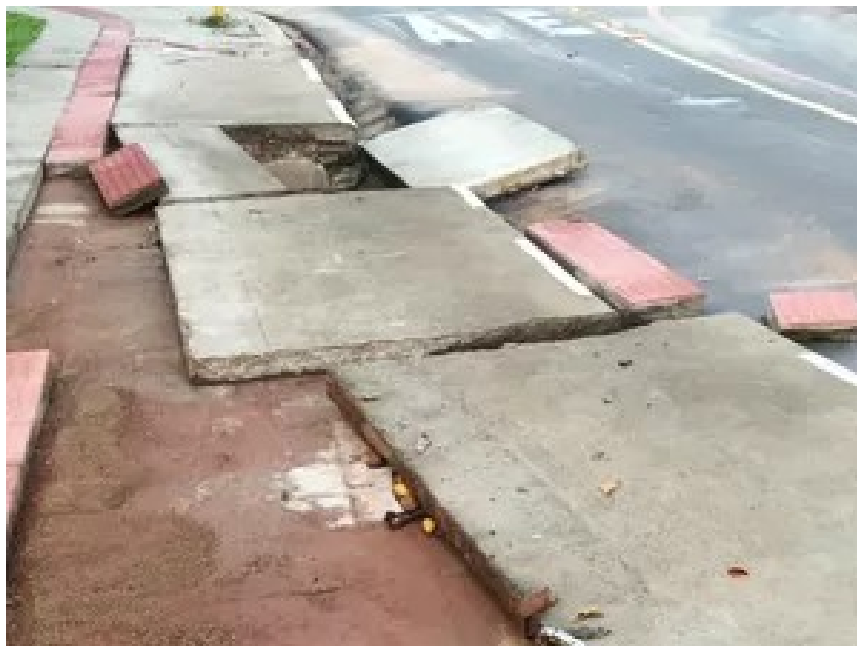
Piso de concreto moldado in-loco removido pela enxurrada.

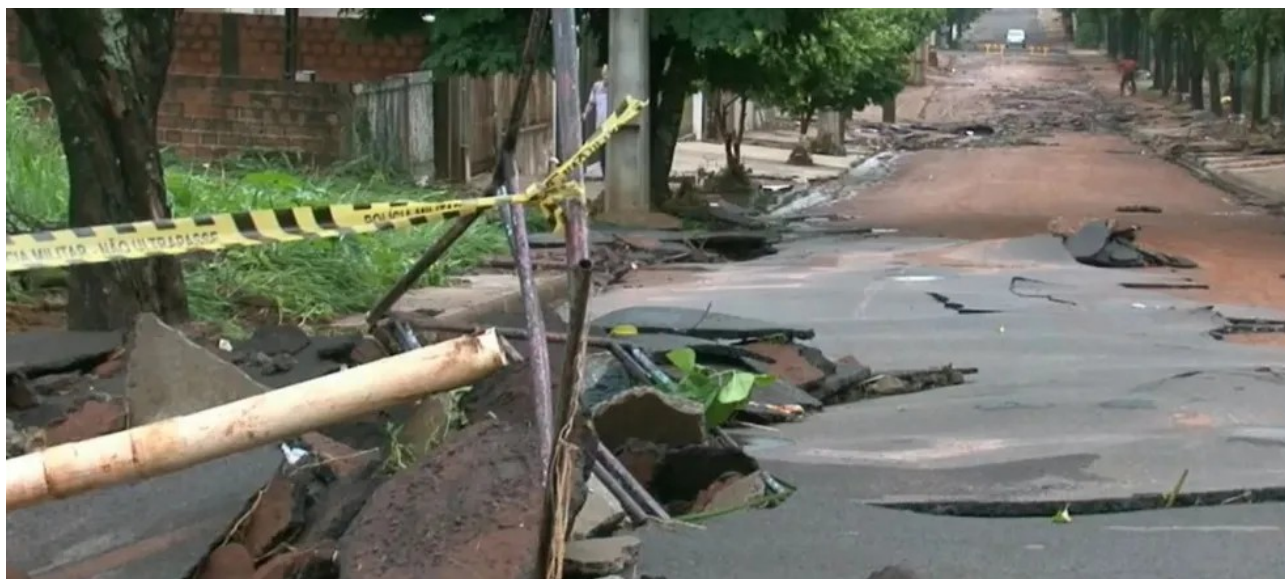
Pavimento em CBUQ removido em placas pela enxurrada em Paranavaí.

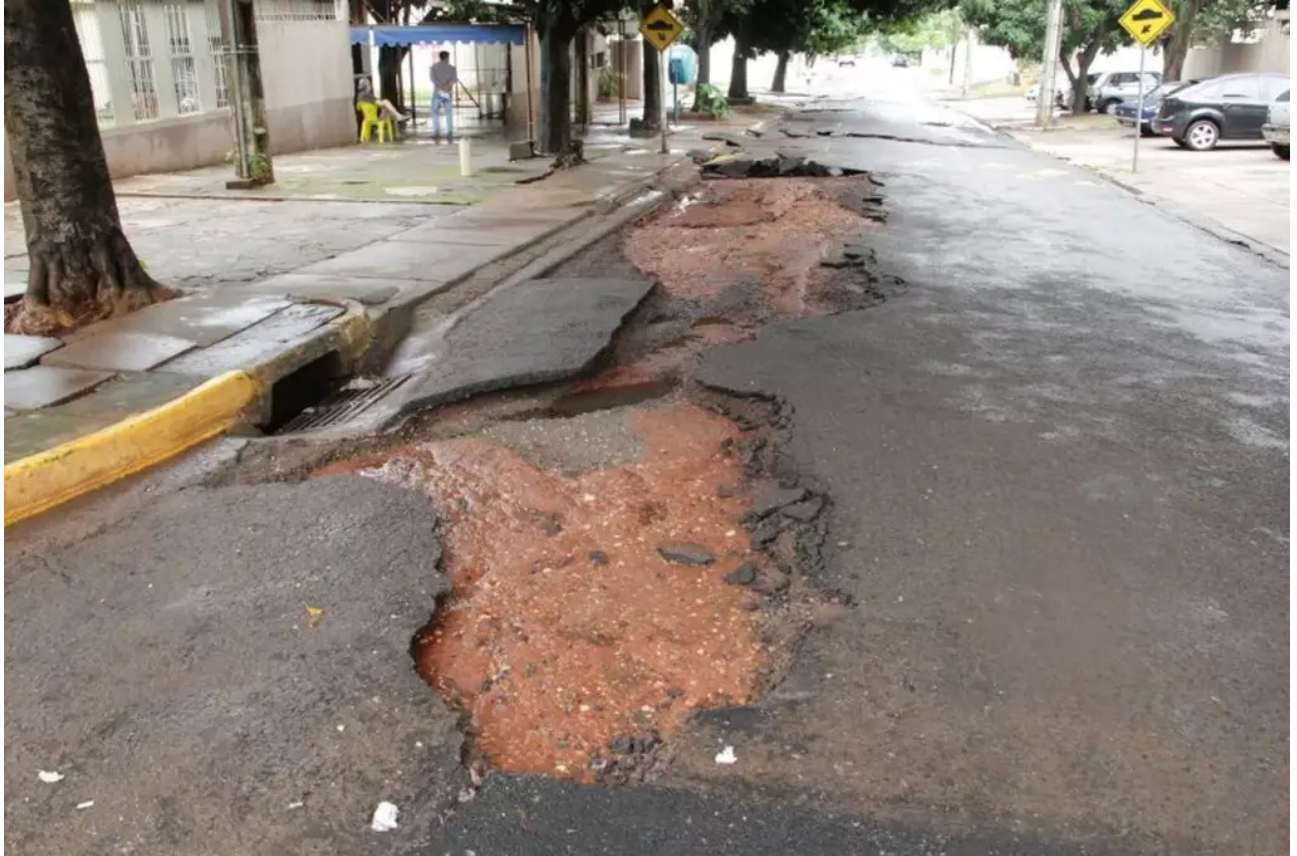
Placas de CBUQ removidas pela enxurrada.
