RELATÓRIO TÉCNICO N.º 002/22

PREFEITURA MUNICIPAL DE MARINGÁ

UBS – ZONA SUL

Solucionare
Engenharia Diagnóstica LTDA
CNPJ 37.196.079/0001-88

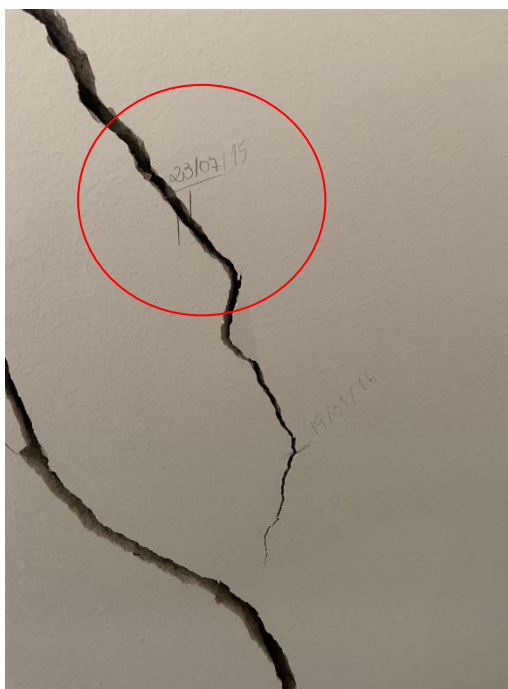
Corroborando com a tese de que os danos no objeto do presente Relatório se tornaram aparentes em 2015, vale trazer ao lume registro técnico fotográfico de marcação em fissura na região da sala 53 (coordenação), a saber:

Figura 12. Registro técnico fotográfico destacando marcação em fissura realizada em 23/07/2015, s.m.j.

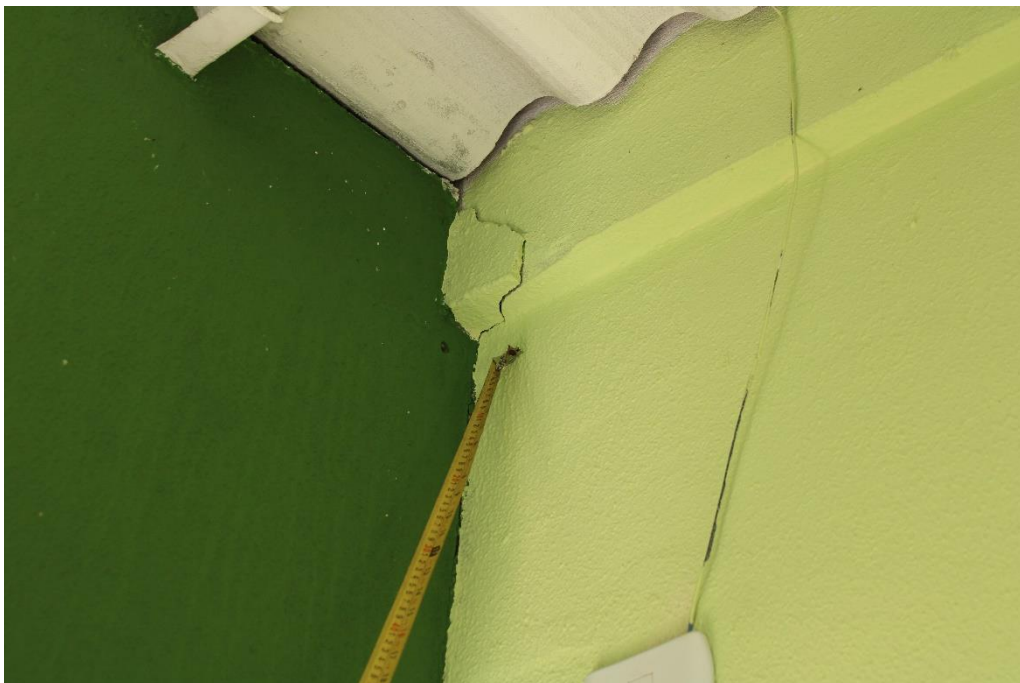
Foto nº 24. Em detalhe a Foto acima.

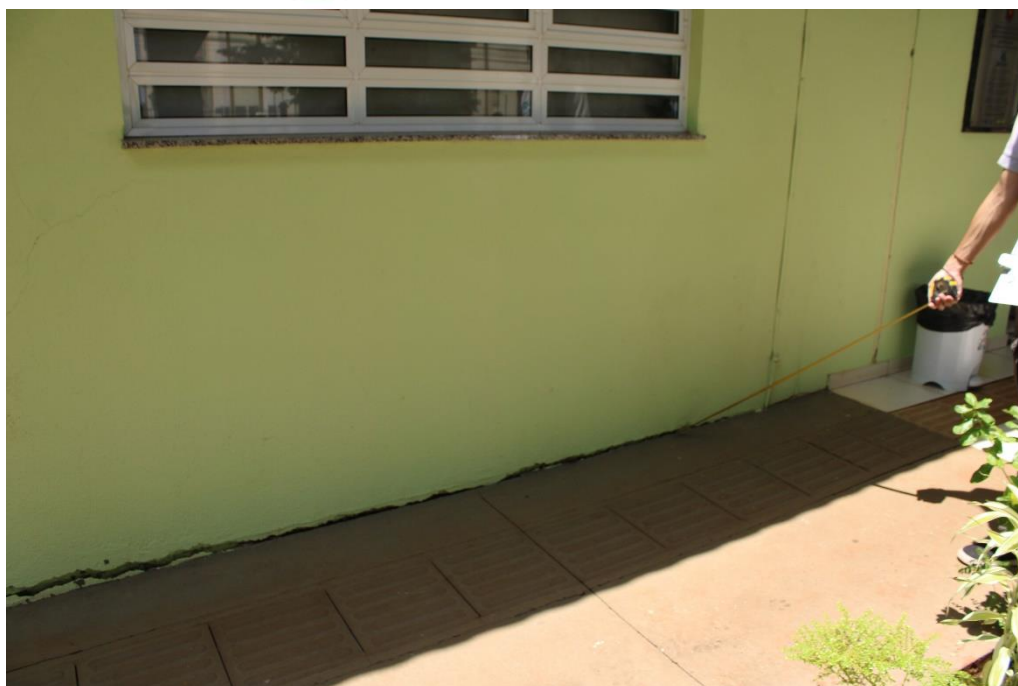
Foto nº 29. Vista parcial da Fachada Frontal, destacando acomodação do calçamento externo.

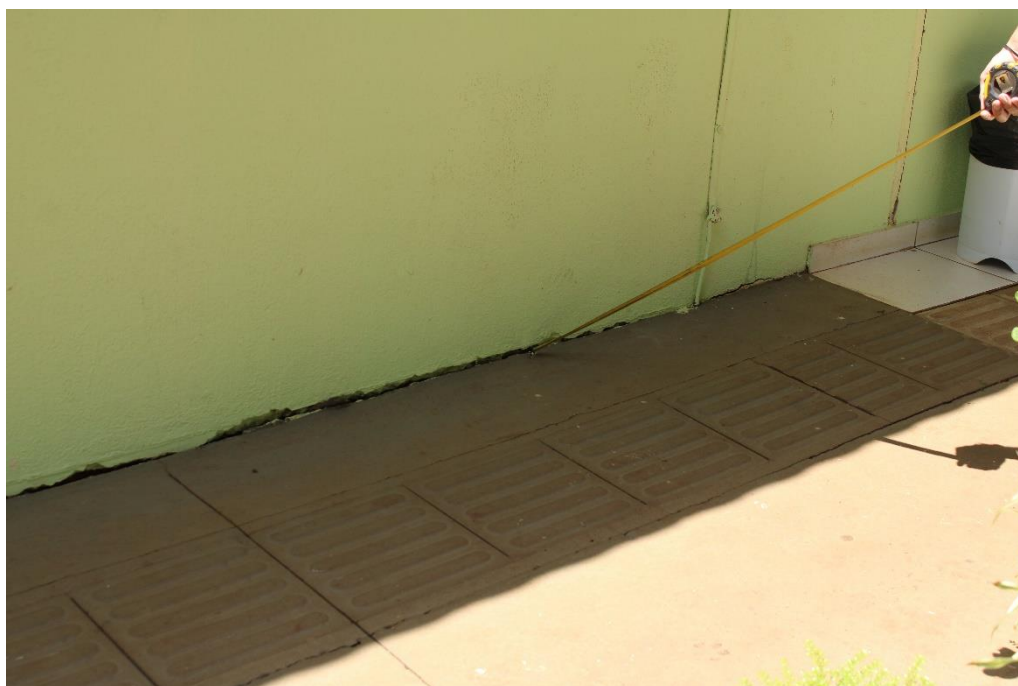
Foto nº 30. Em detalhe a Foto prévia.

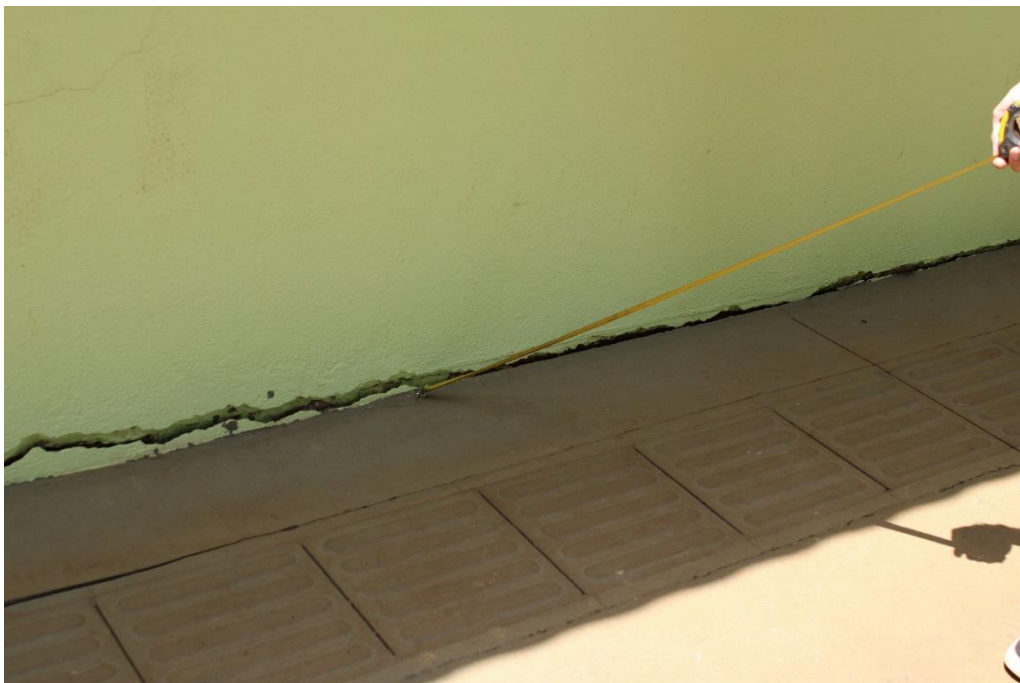
Foto nº 32. Em detalhe a Foto anterior.

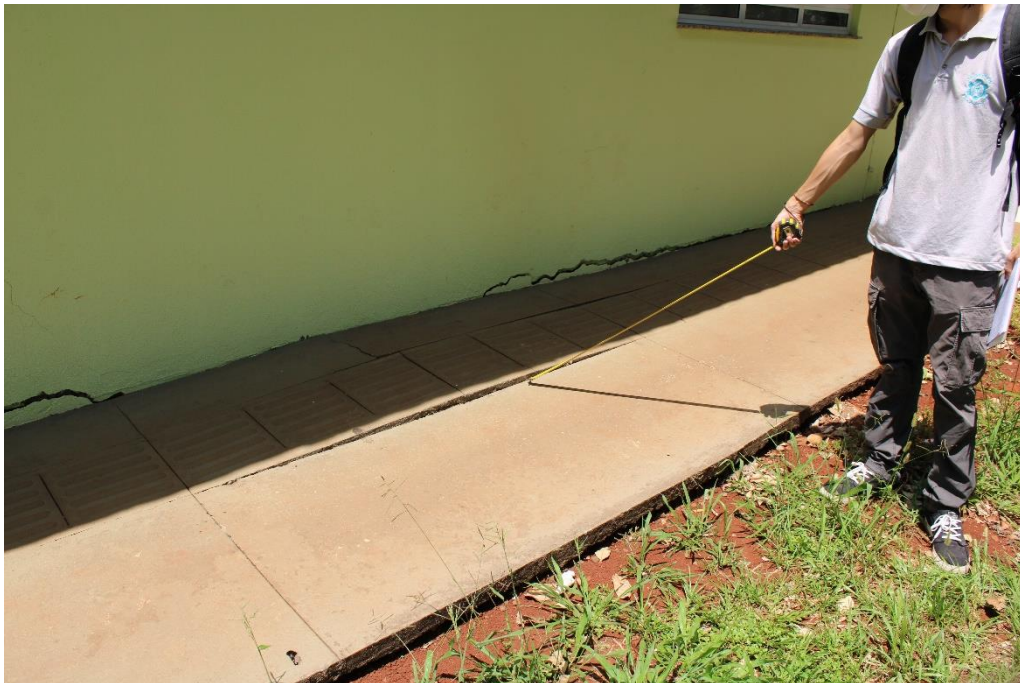
Foto nº 35. Vista parcial da Fachada Frontal, destacando acomodação do calçamento externo.

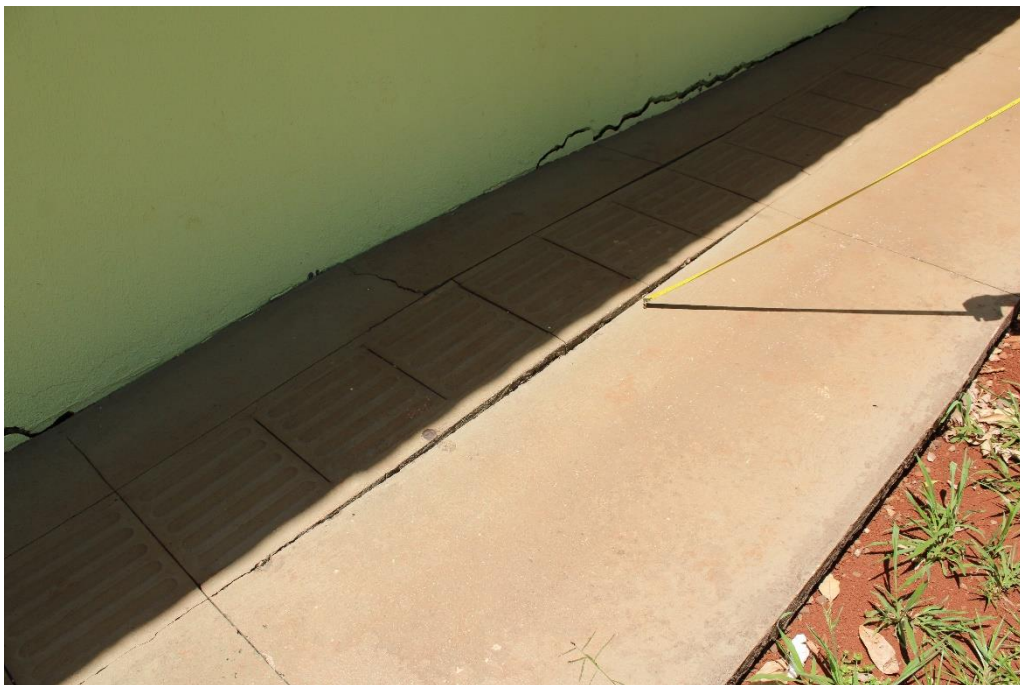
Foto nº 36. Em detalhe a Foto acima.

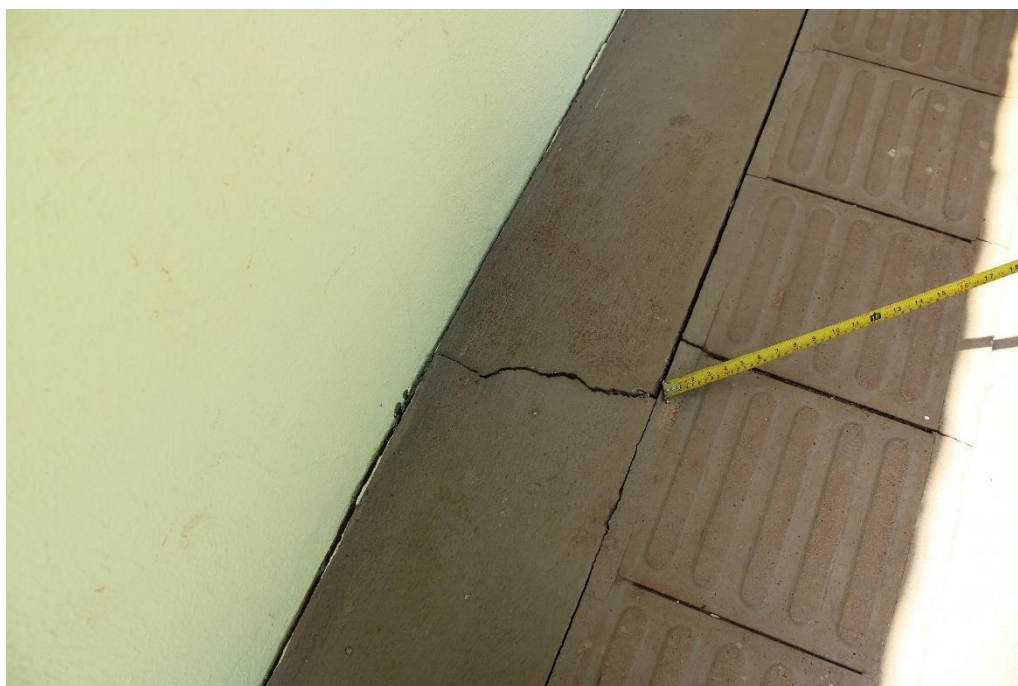
Foto nº 39. Em detalhe a Foto acima.

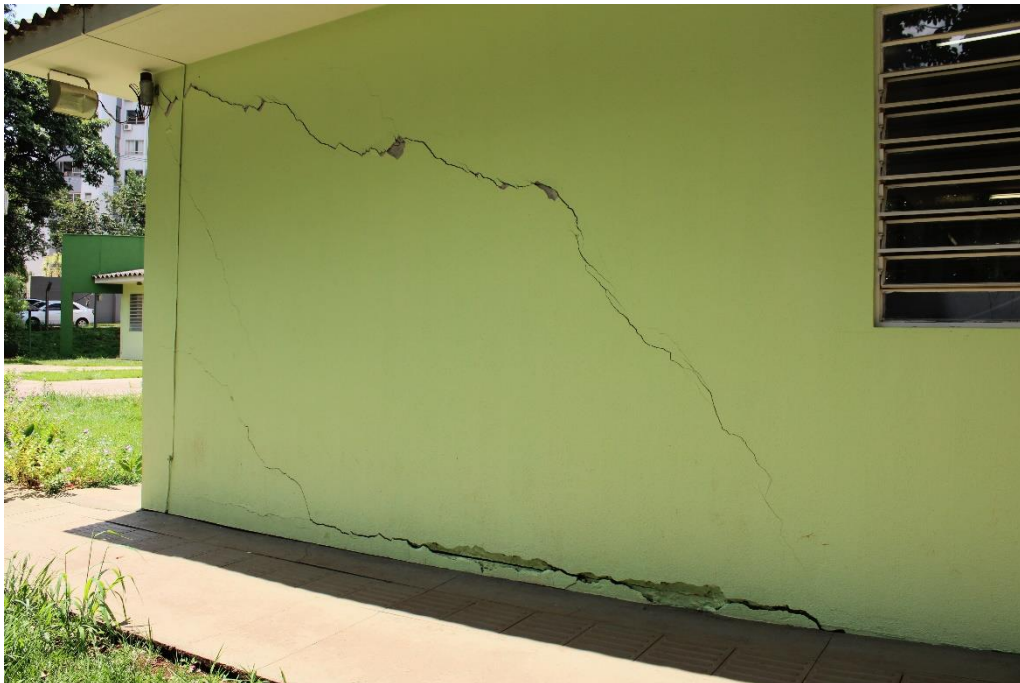
Foto nº 41. Vista parcial da Fachada Frontal (região da coordenação – sala 53), destacando lesões (fissuras e trincas) em alvenarias.

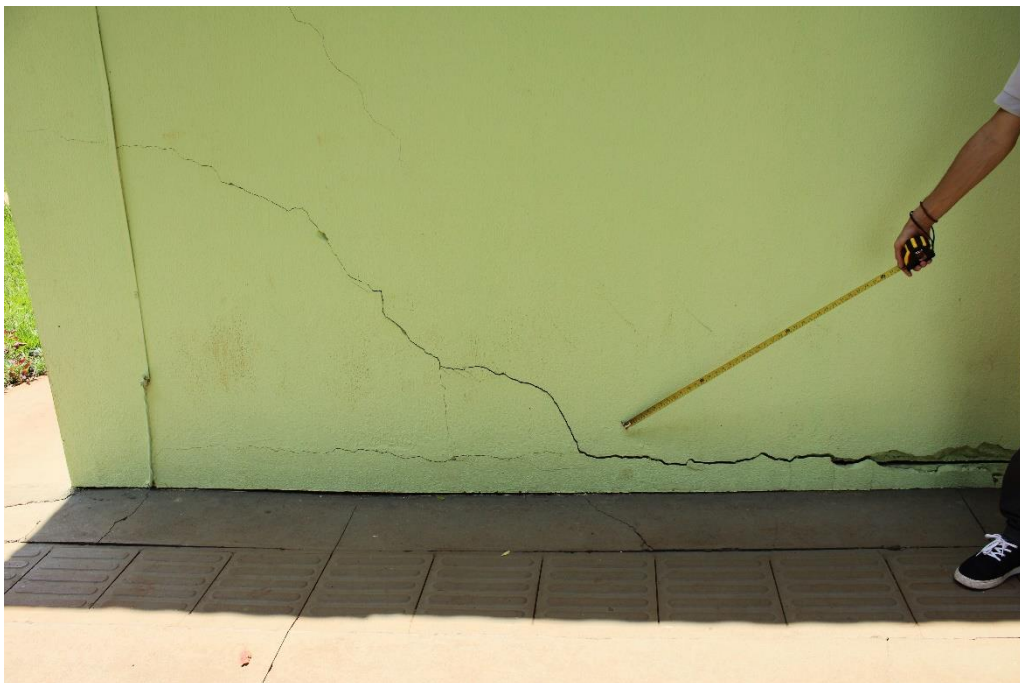
Foto nº 42. Sinais de reparos em alvenarias, na região circundante de fissura/trinca de conformação horizontal.

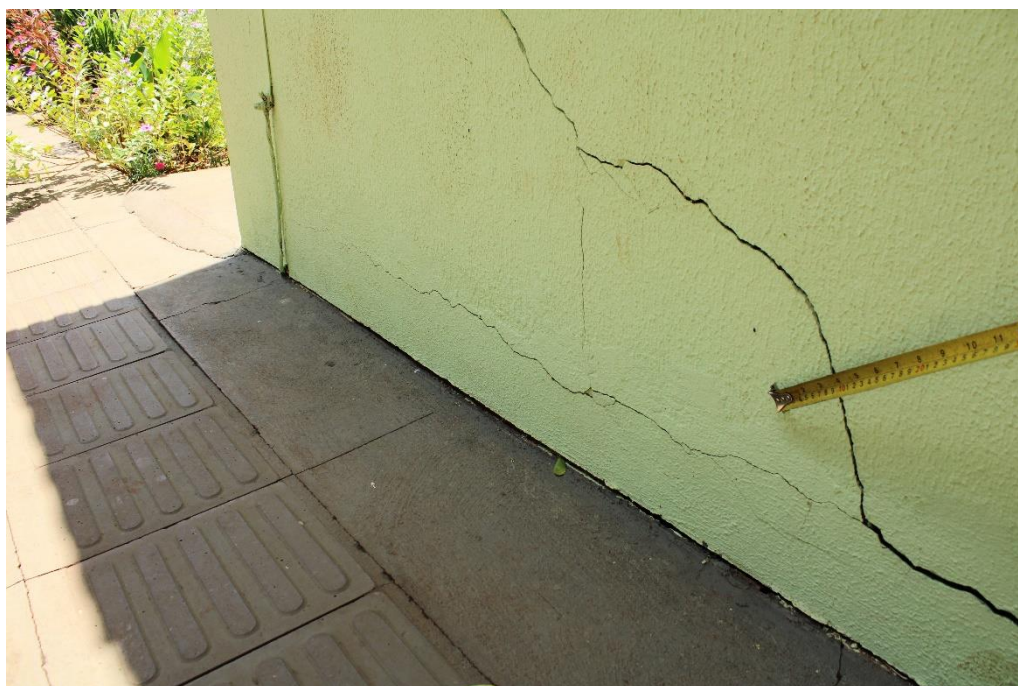
Foto nº 44. Detalhe da Foto antecessora, destacando sinais de reparos em alvenaria e trincas em alvenaria.

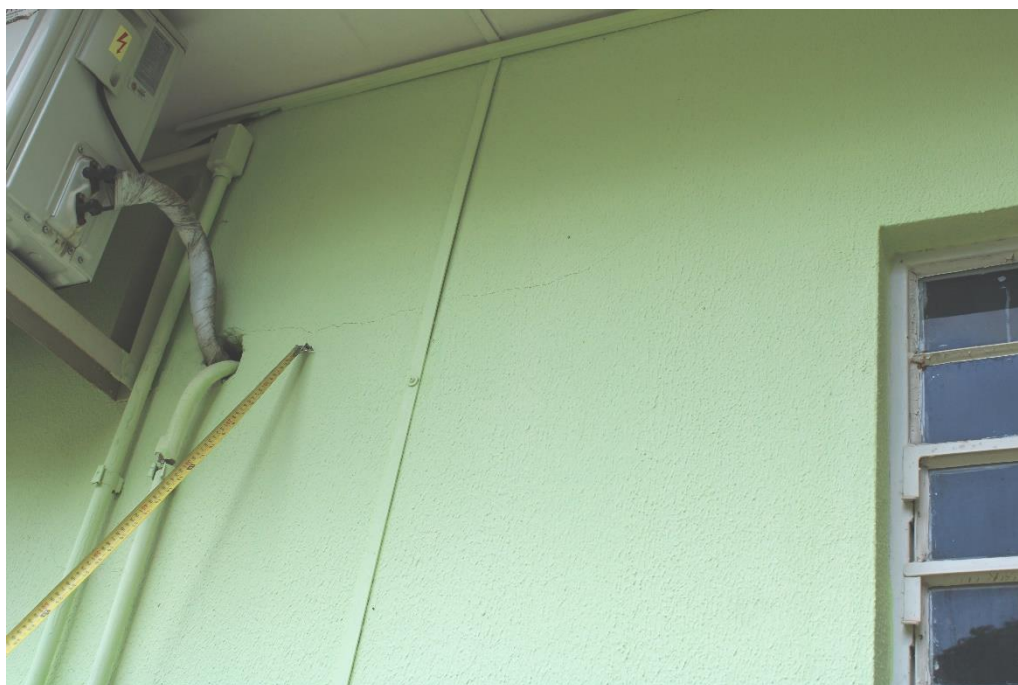
Foto nº 54. Em detalhe a Foto 52, destacando fissura de conformação horizontal.

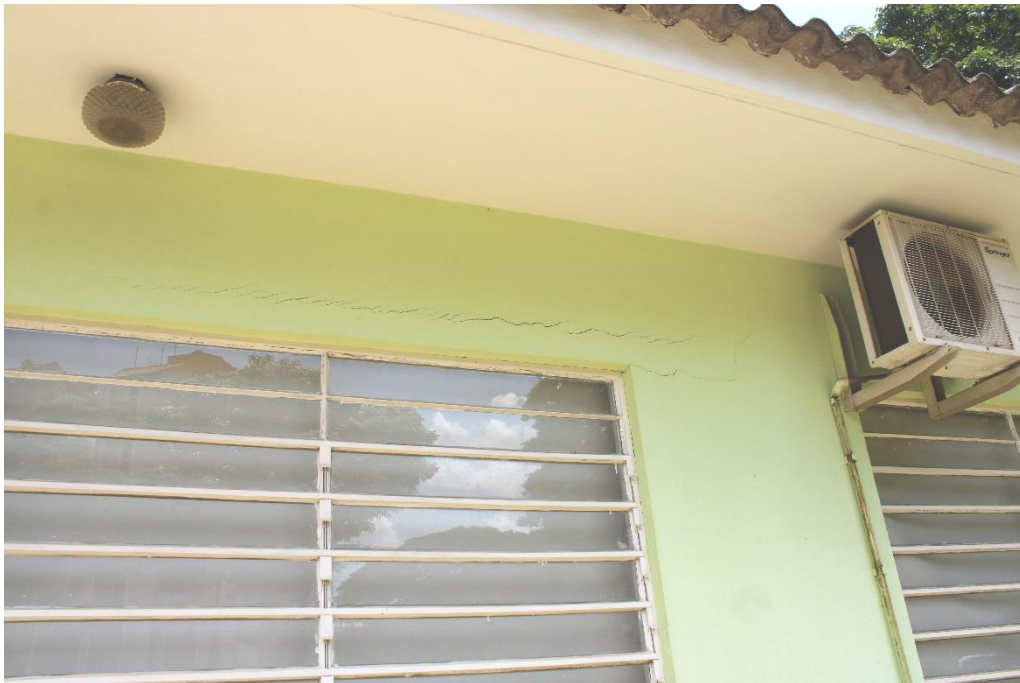
Foto nº 59. Em detalhe a Foto 57, destacando trinca de conformação horizontal (do tipo "escamada") sobre janela, bem como trinca horizontal/diagonal no vértice superior dessa.

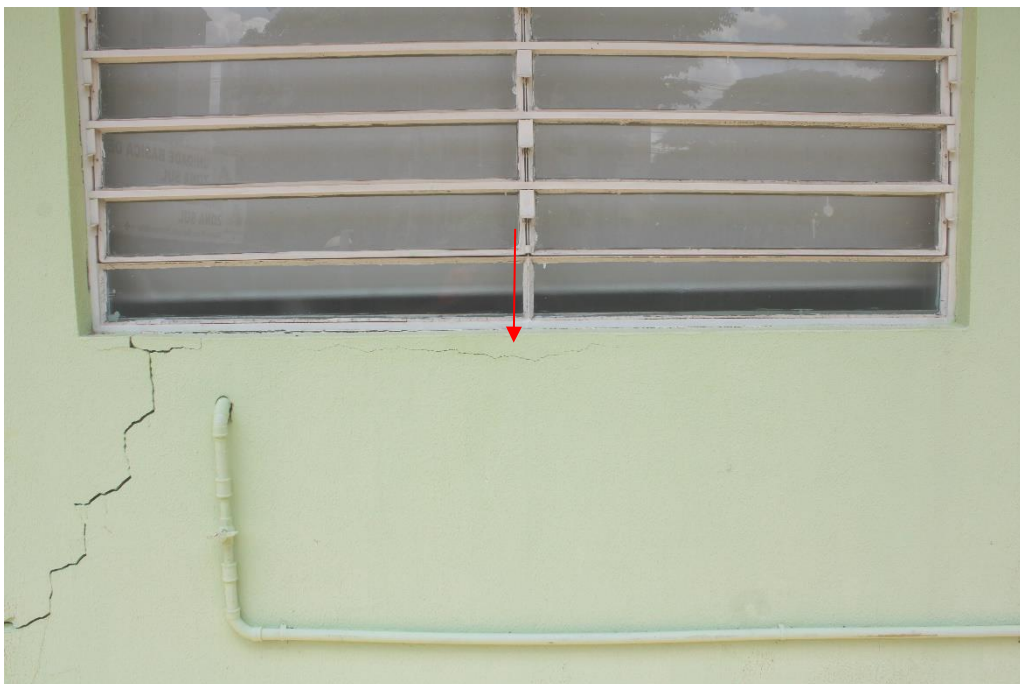
Foto nº 62. Em detalhe a Foto 57, destacando fissura horizontal sob peitoril da janela da sala 50.

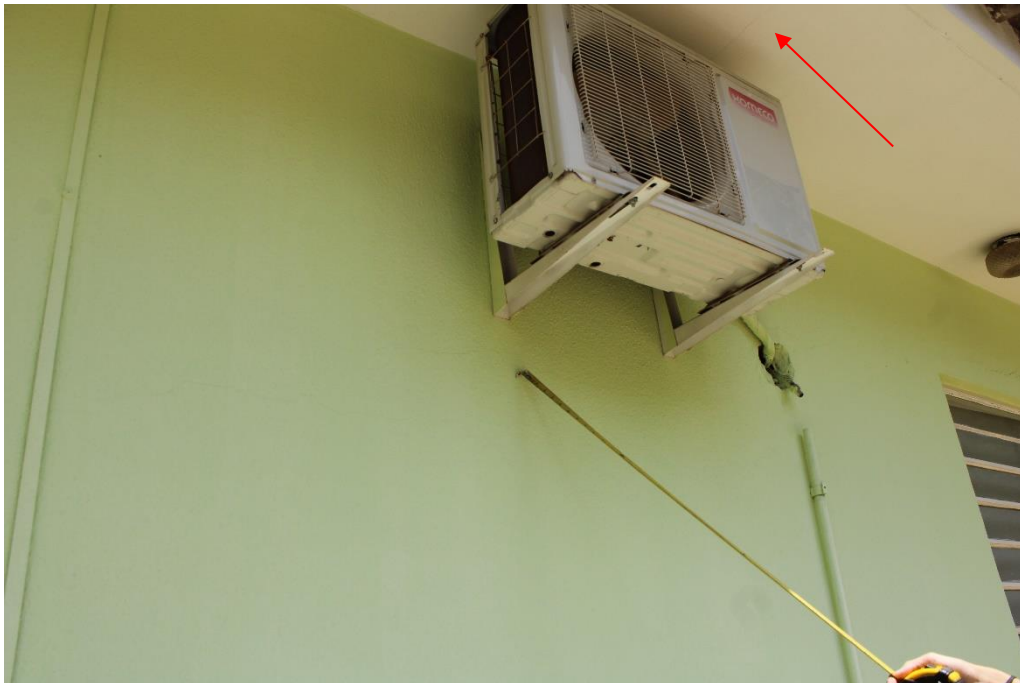
Foto nº 65. Vista de região imediatamente superior a qualificada supra, destacando fissura horizontal.

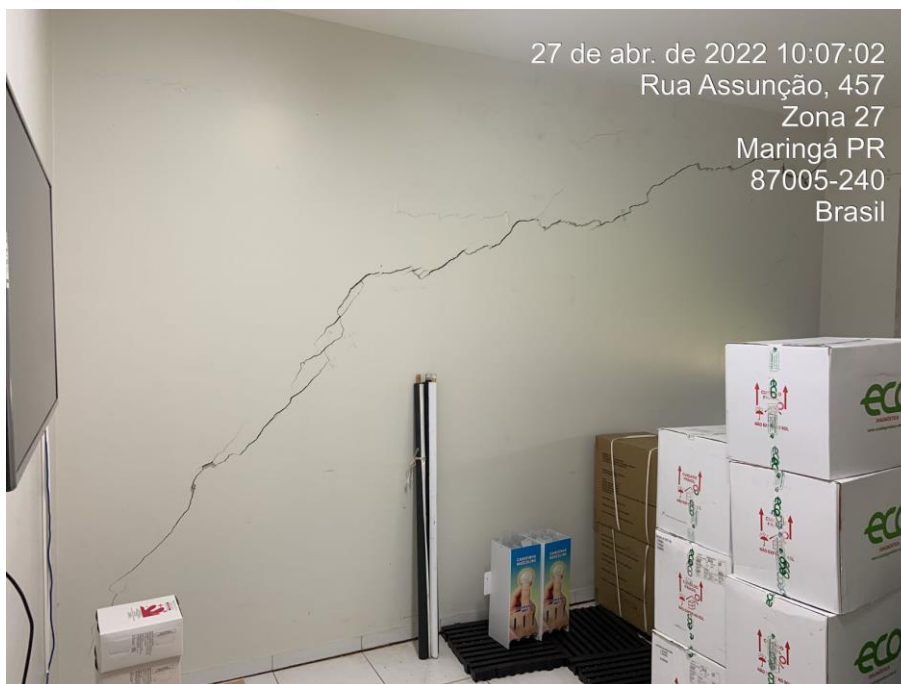
Foto nº 79. Vista parede frontal da edificação, visualizada internamente pela sala 53, destacando trincas de conformação diagonal.

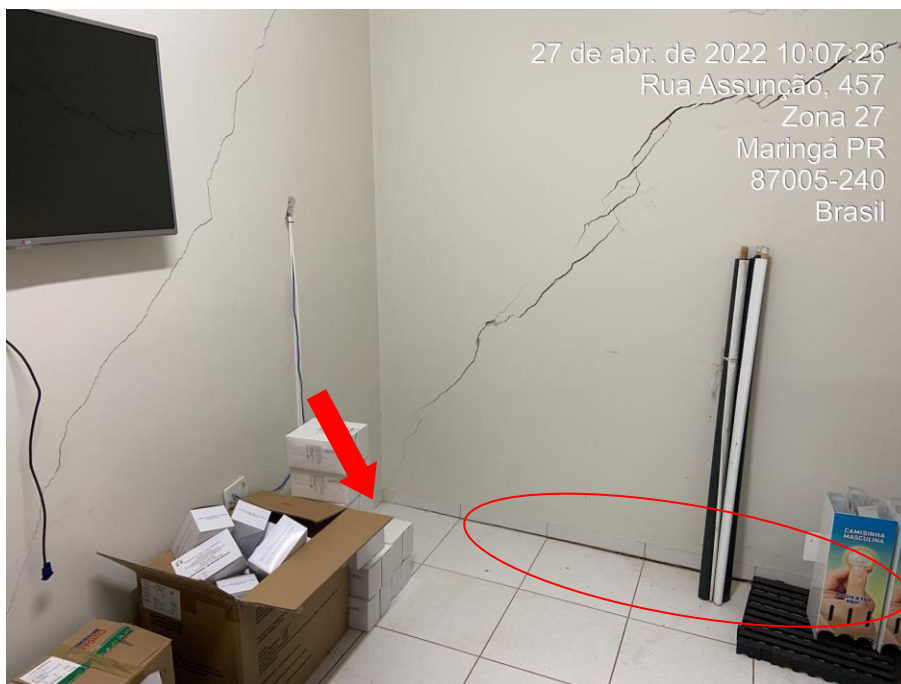
Foto nº 80. Vista parcial da sala 53, destacando trincas de conformação diagonal em alvenaria e acomodação do piso.

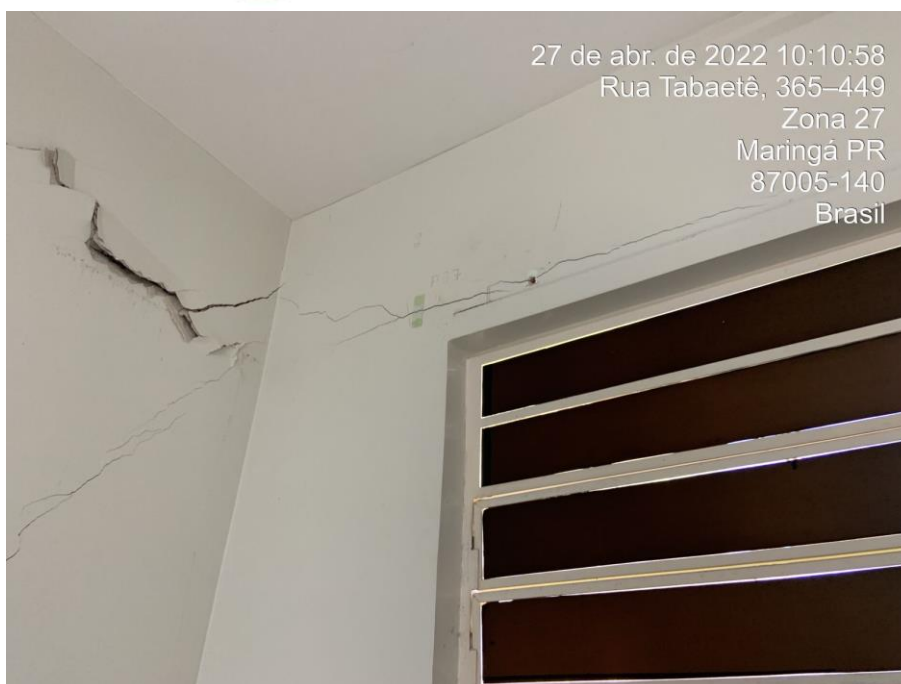
Foto nº 83. Em detalhe a Foto supra, destacando trinca horizontal sobre janela.

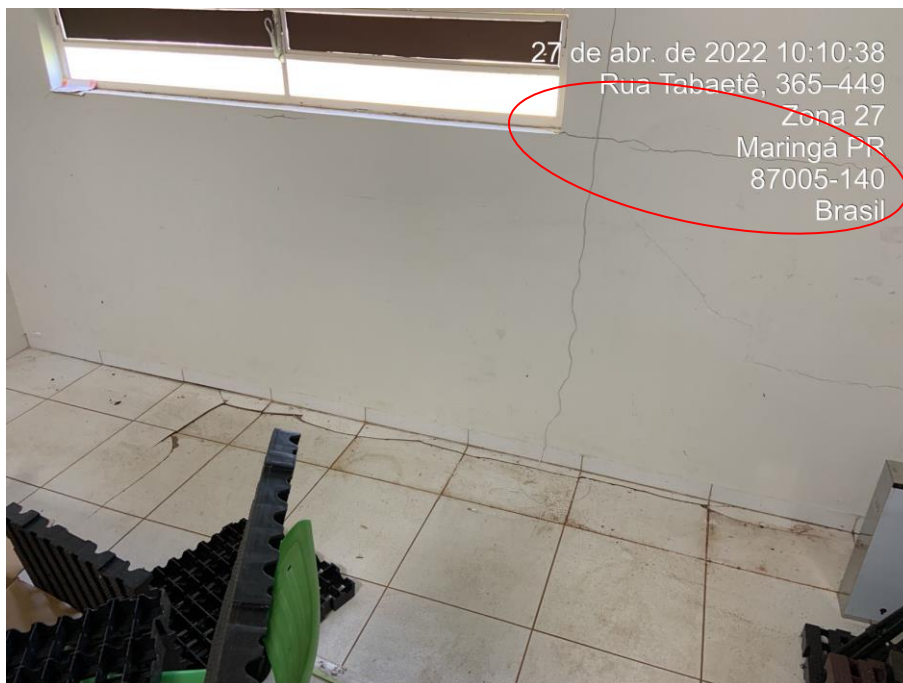
Foto nº 86. Vista parcial da sala 53, destacando fissura horizontal no vértice inferior da janela.

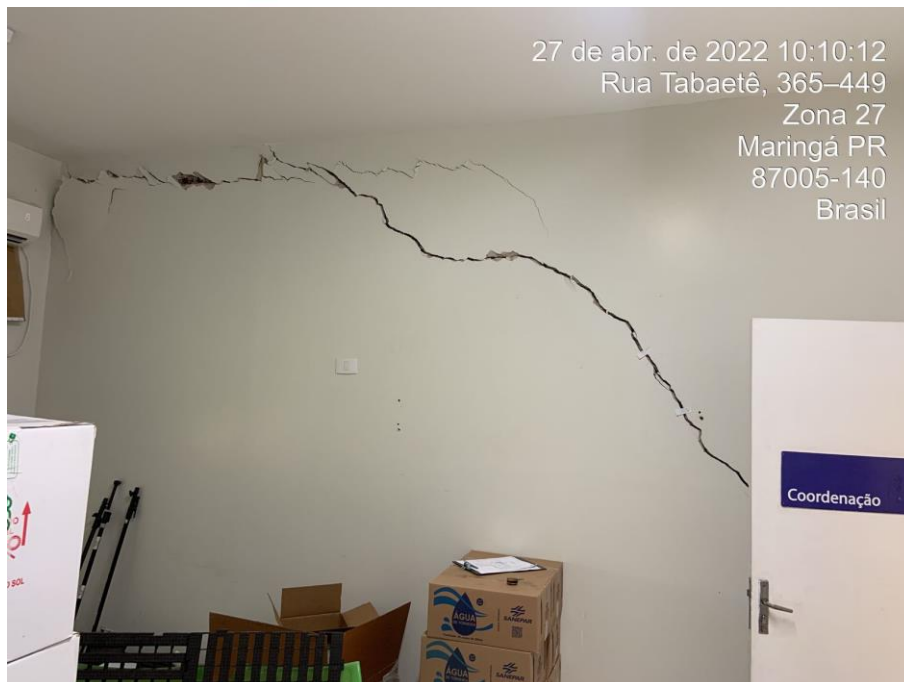
Foto nº 87. Vista parcial da sala 53, destacando trinca de conformação diagonal em alvenaria.

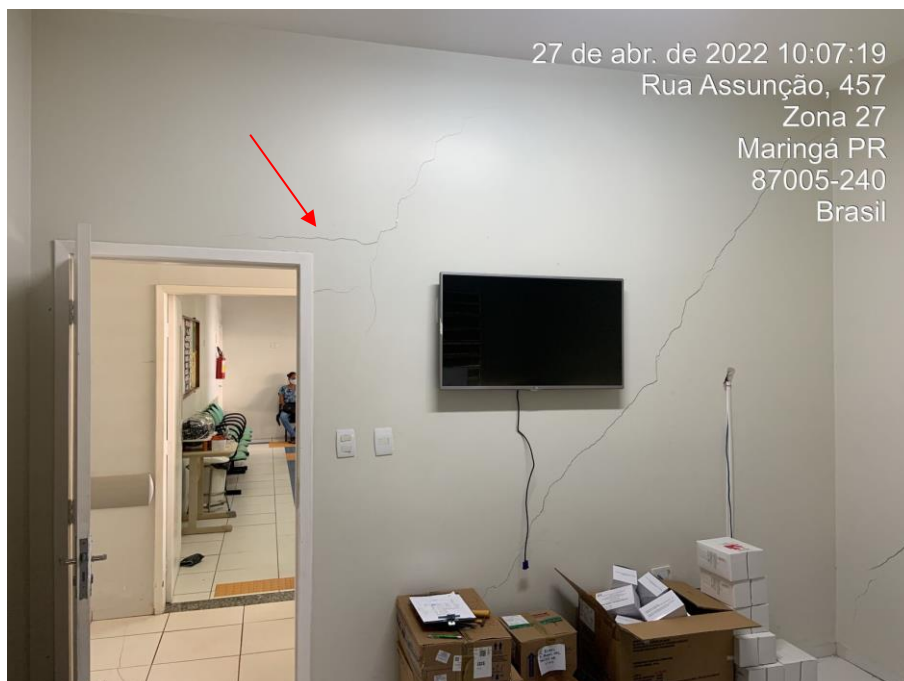
Foto nº 88. Vista parcial da sala 53, destacando trincas em alvenaria.

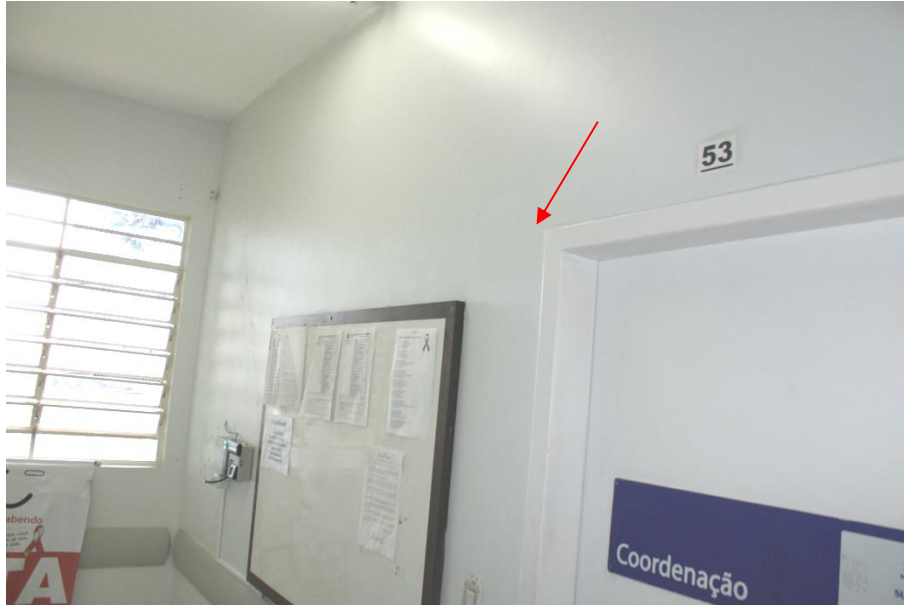
Foto nº 89. Vista parcial do corredor, destacando fissura no vértice superior da porta de acesso a sala 53.

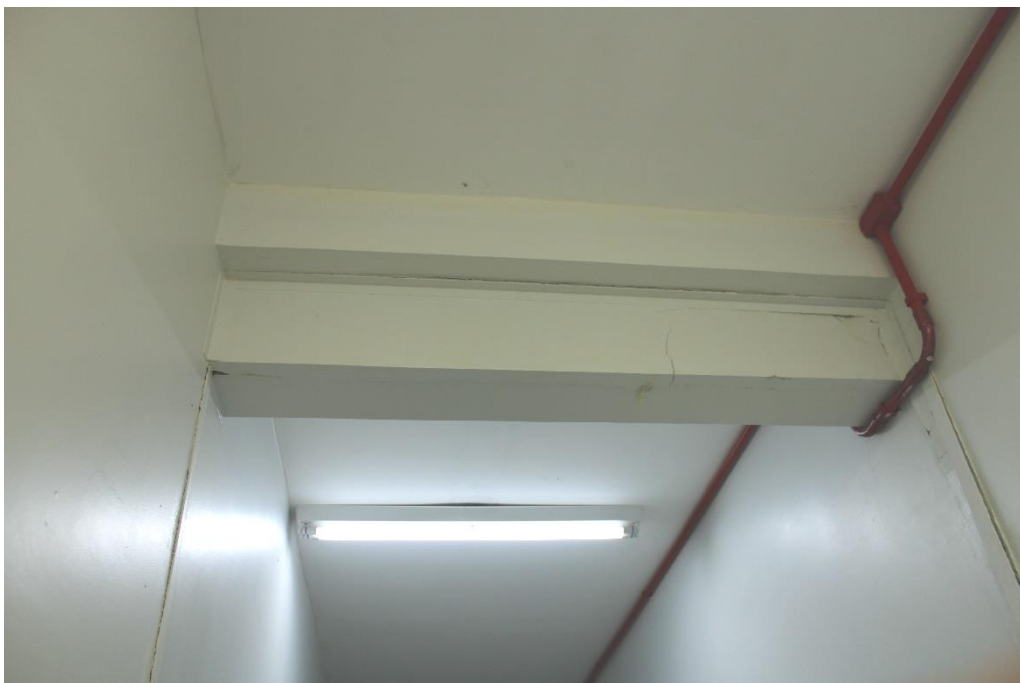
Foto nº 98. Em detalhe a Foto 96, destacando fissuras em viga de concreto armado.

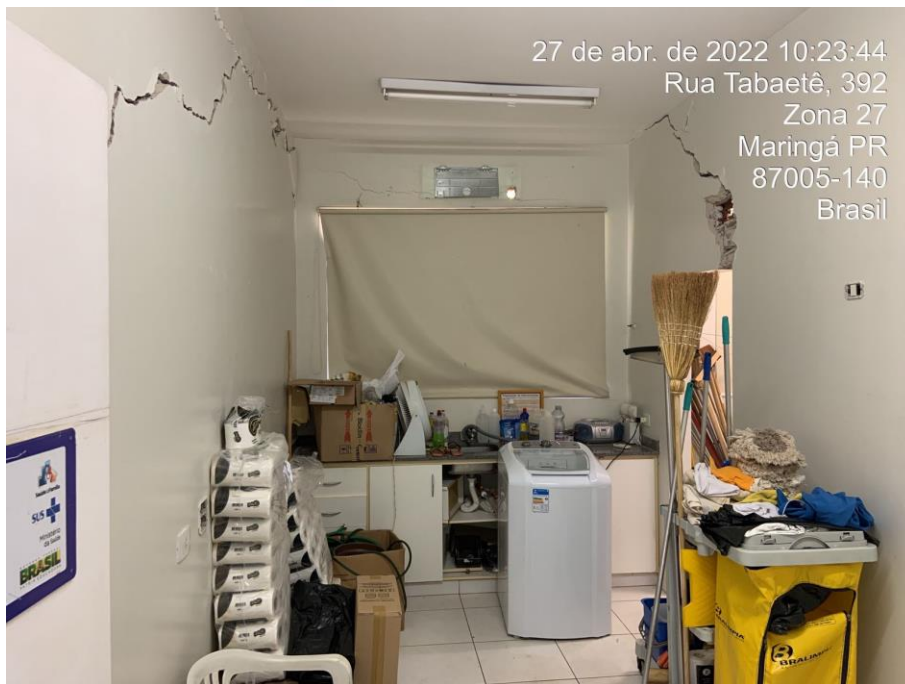
Foto nº 101. Vista da sala 52, destacando trincas transpassantes em alvenaria.

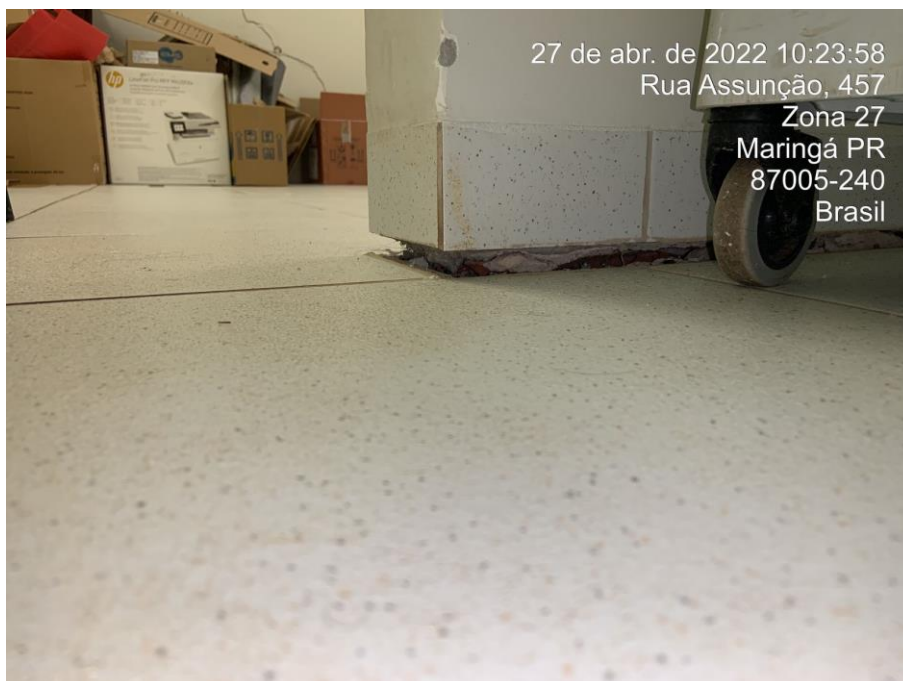
Foto nº 106. Em detalhe a Foto acima.

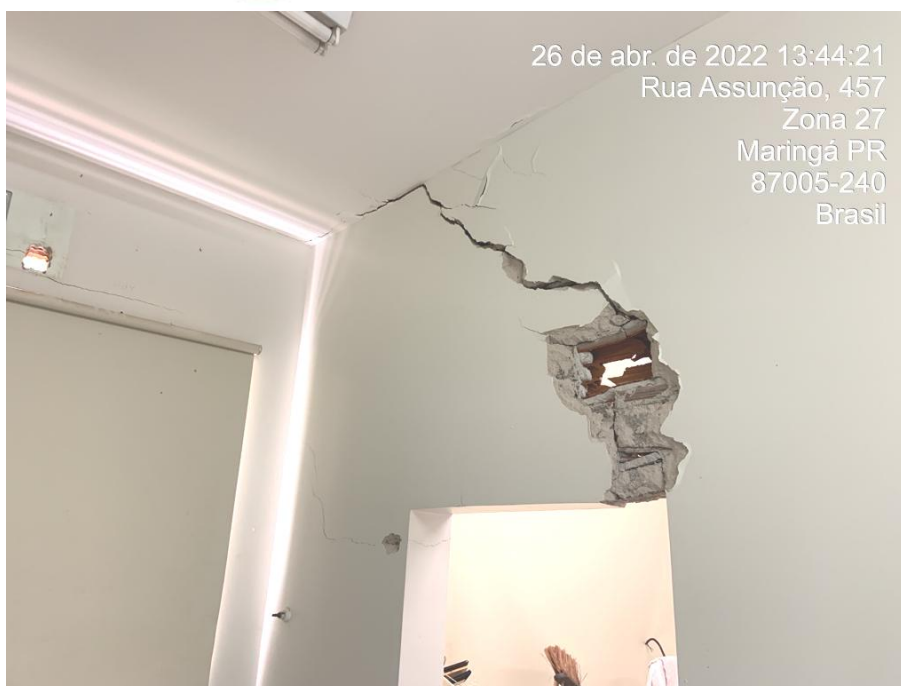
Foto nº 107. Em detalhe a Foto 106, destacando rachadura diagonal sobre abertura, bem como fissura no vértice dessa. Vale pontuar, que não foi identificada verga em concreto.

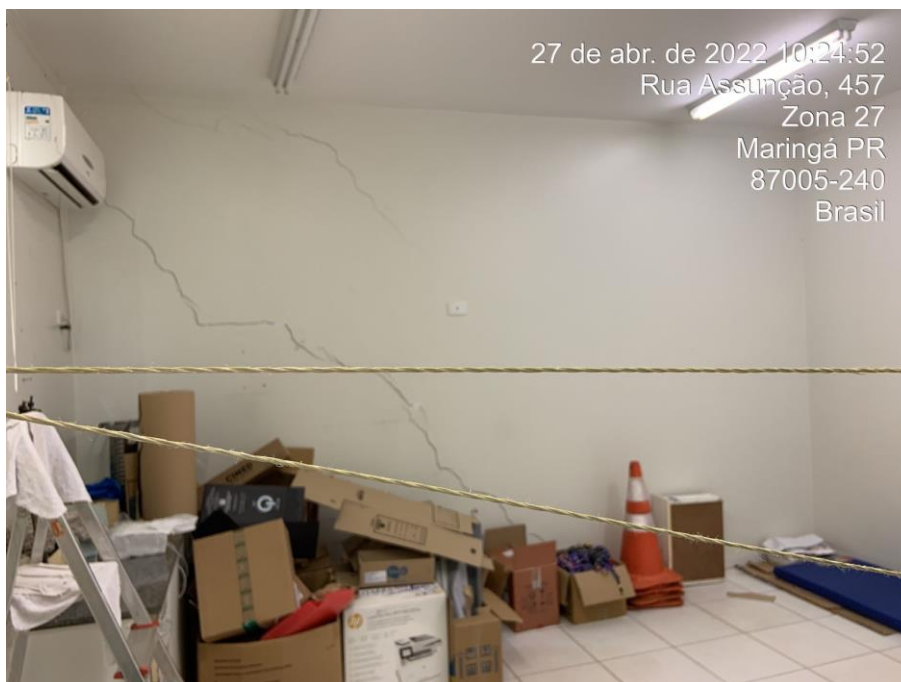
Foto nº 108. Vista da sala 50, destacando trincas diagonais em alvenaria.

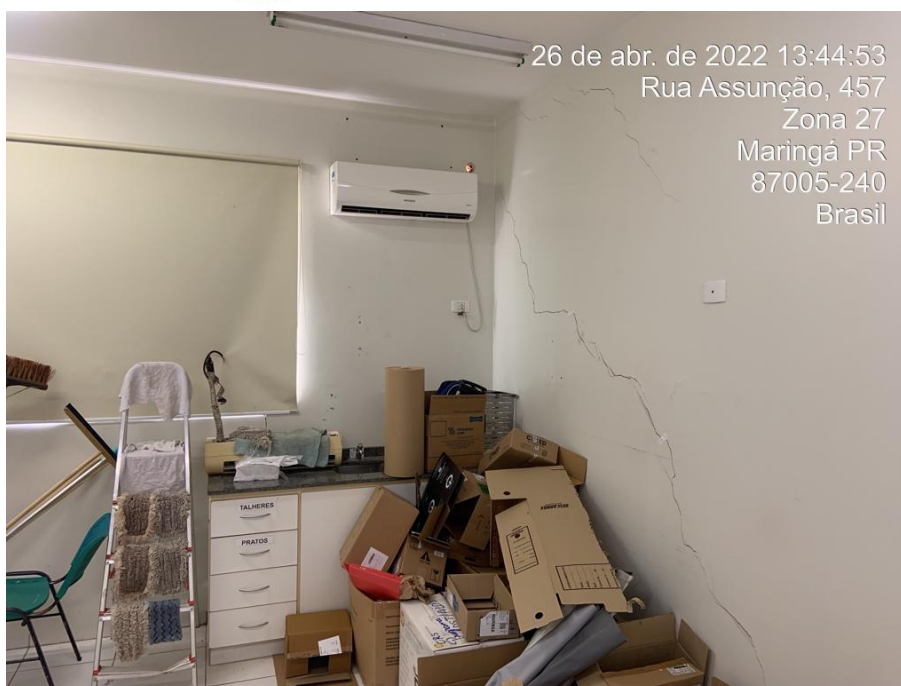
Foto nº 109. Vista parcial da sala 50, destacando trincas diagonais em alvenaria.

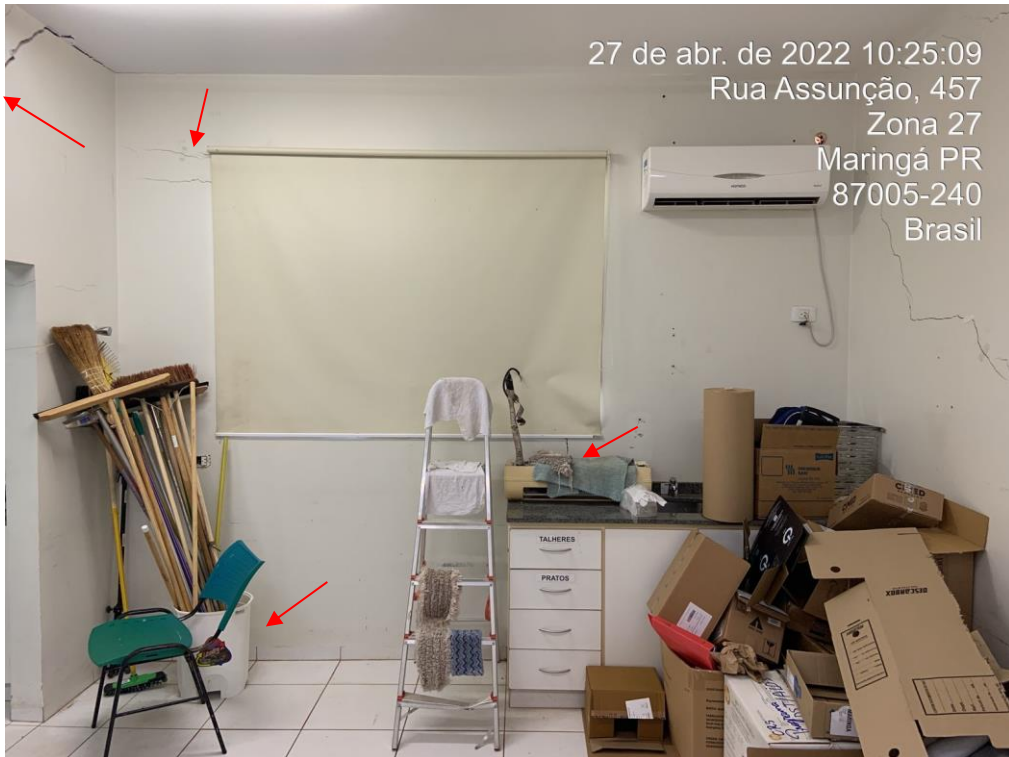
Foto nº 111. Vista parcial da sala 50, destacando trinca e fissuras em alvenaria.

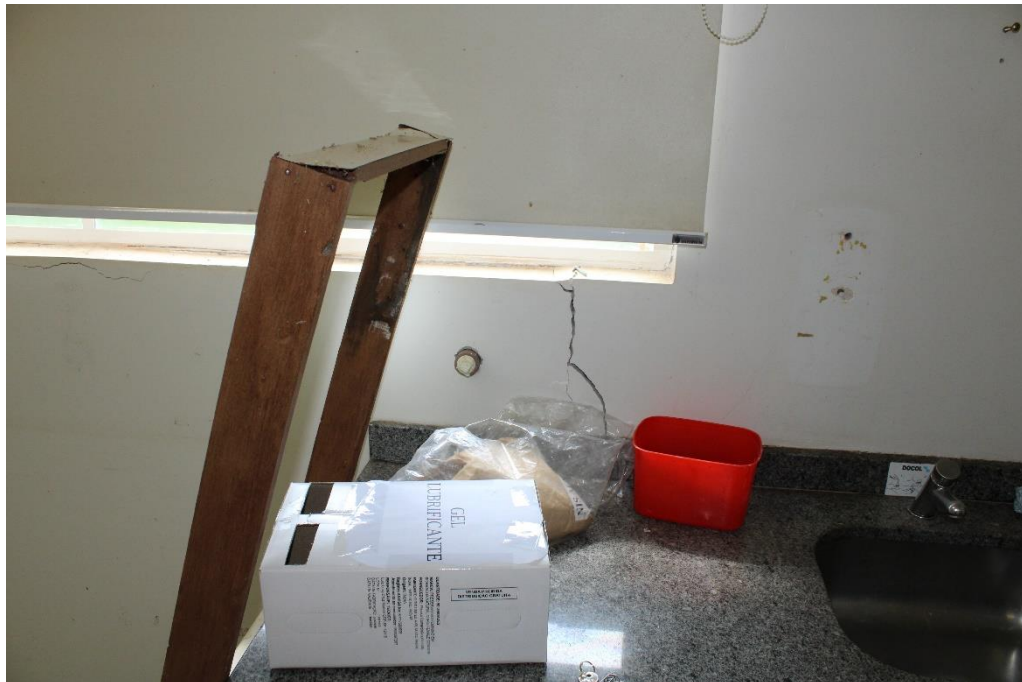
Foto nº 112. Em detalhe a foto acima, destacando trinca de conformação vertical.

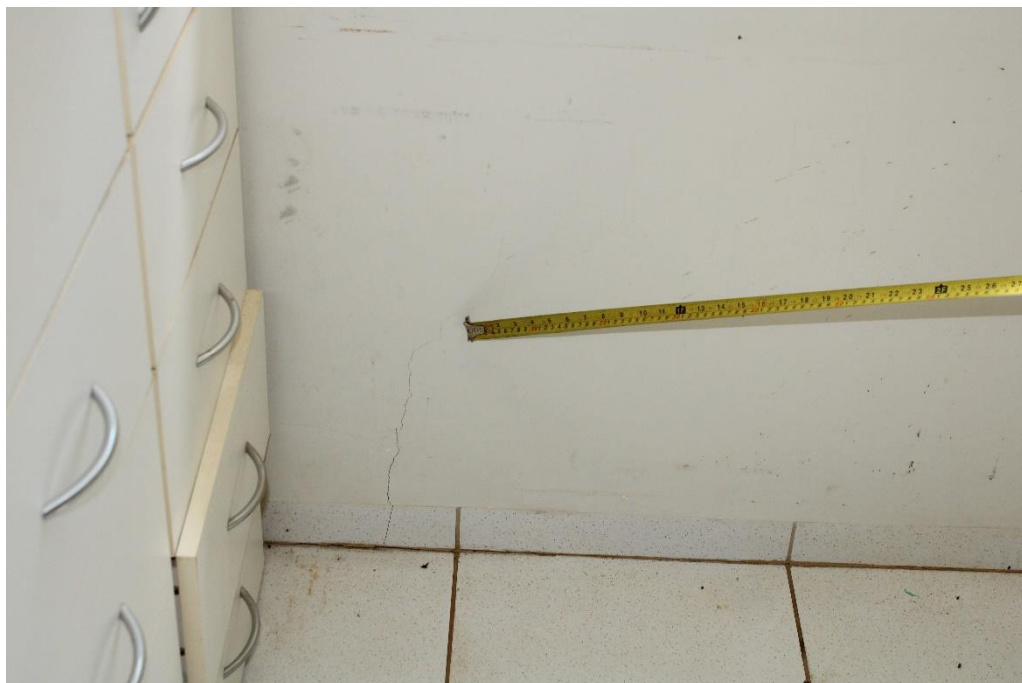
Foto nº 114. Em detalhe a Foto 111, destacando fissura de conformação vertical.

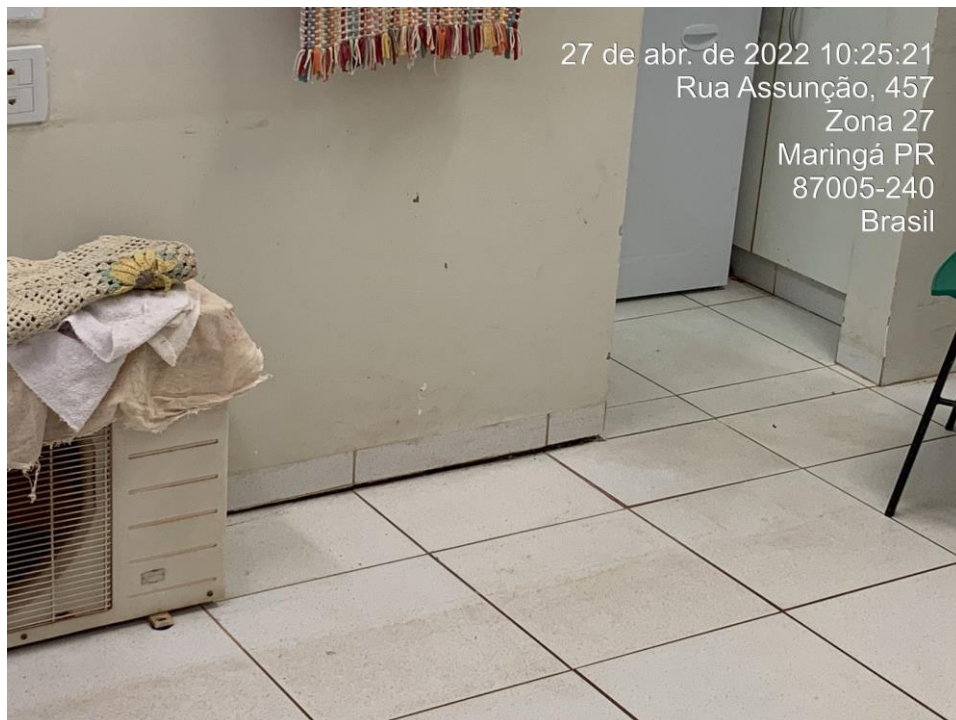
Foto nº 116. Em detalhe a Foto acima, destacando acomodação do piso.

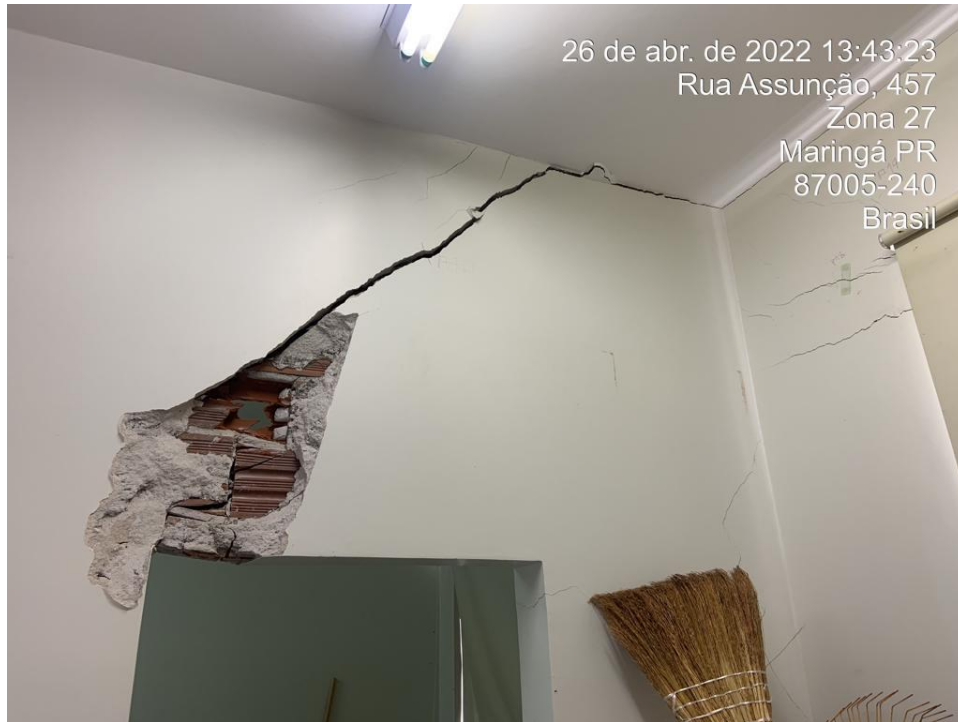
Foto nº 117. Em detalhe a Foto 115.

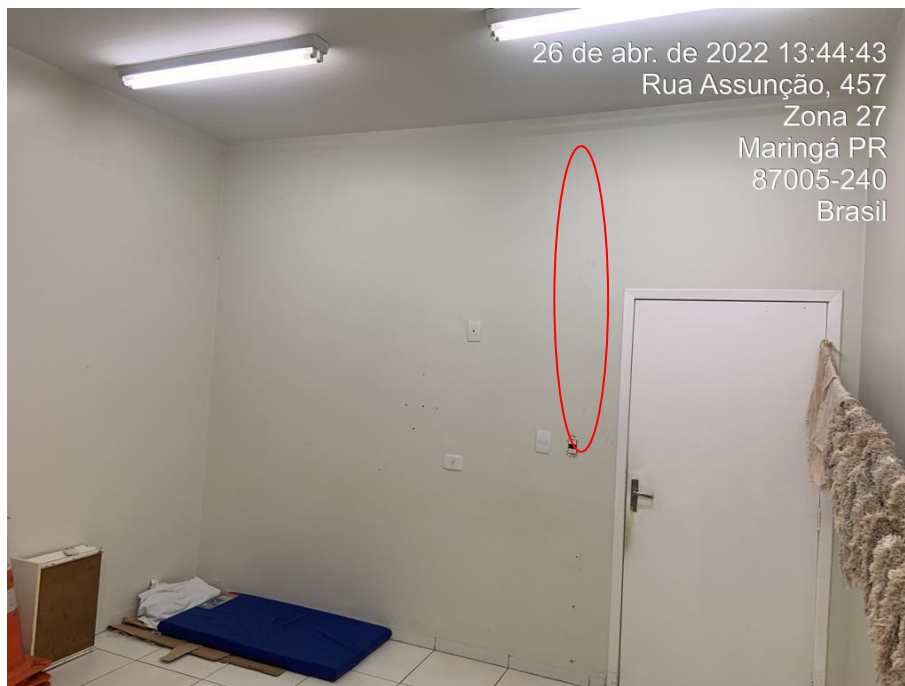
Foto nº 118. Vista parcial da sala 50, destacando fissura de conformação vertical em alvenaria.
