RELATÓRIO TÉCNICO N.º 002/22

PREFEITURA MUNICIPAL DE MARINGÁ

UBS – ZONA SUL

Solucionare
Engenharia Diagnóstica LTDA
CNPJ 37.196.079/0001-88

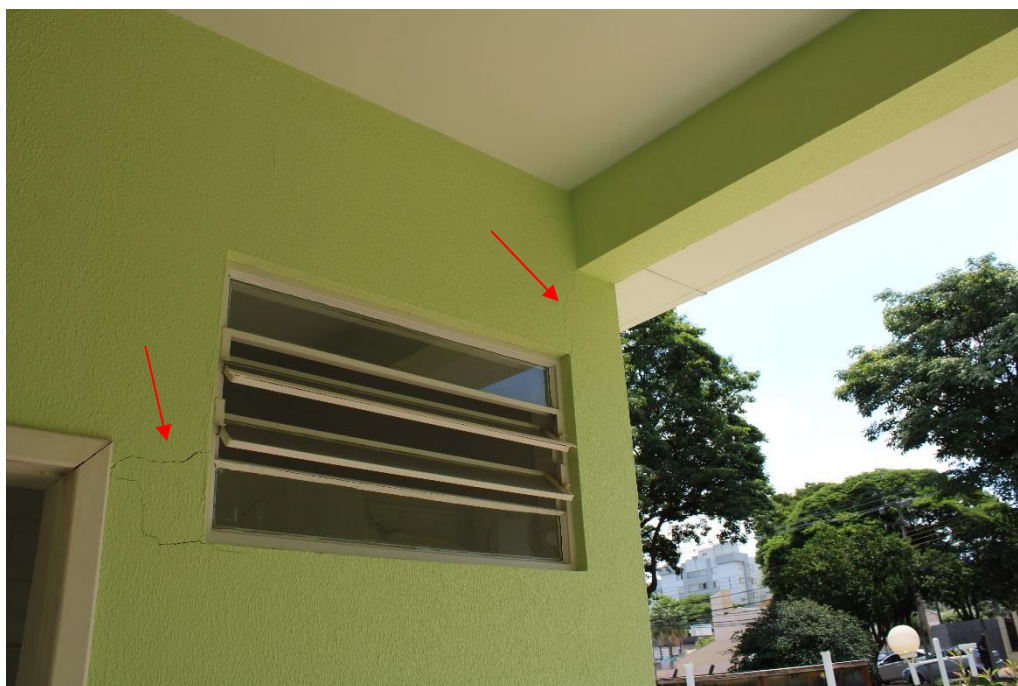
Foto nº 121. Em detalhe a Foto supra, destacando trincas nos vértices da janela.

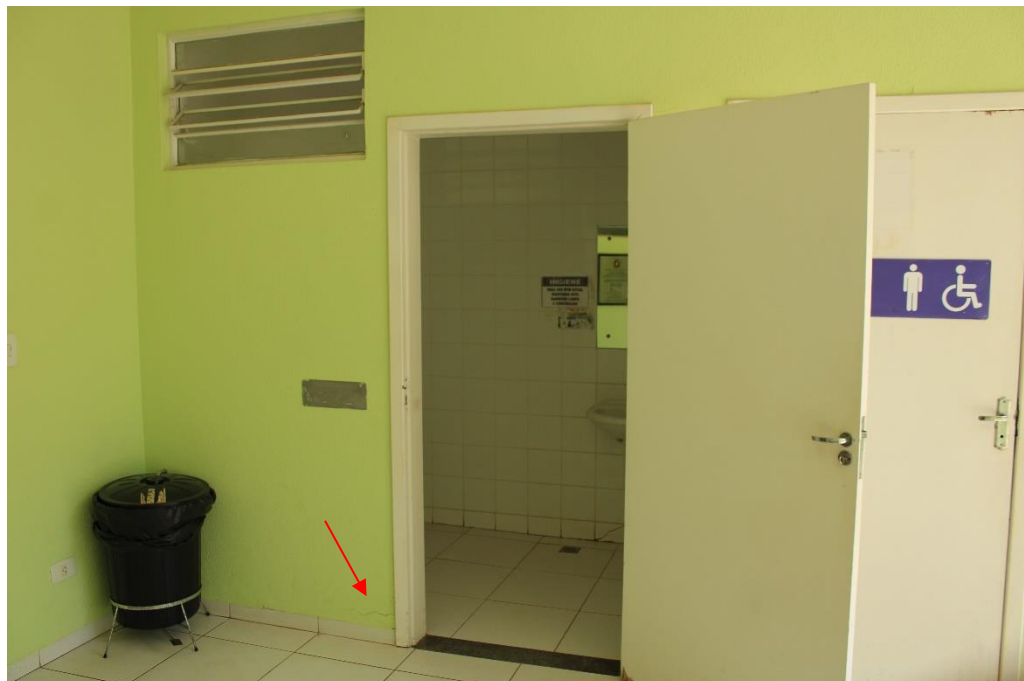
Foto nº 125. Vista do acesso ao BWC feminino.

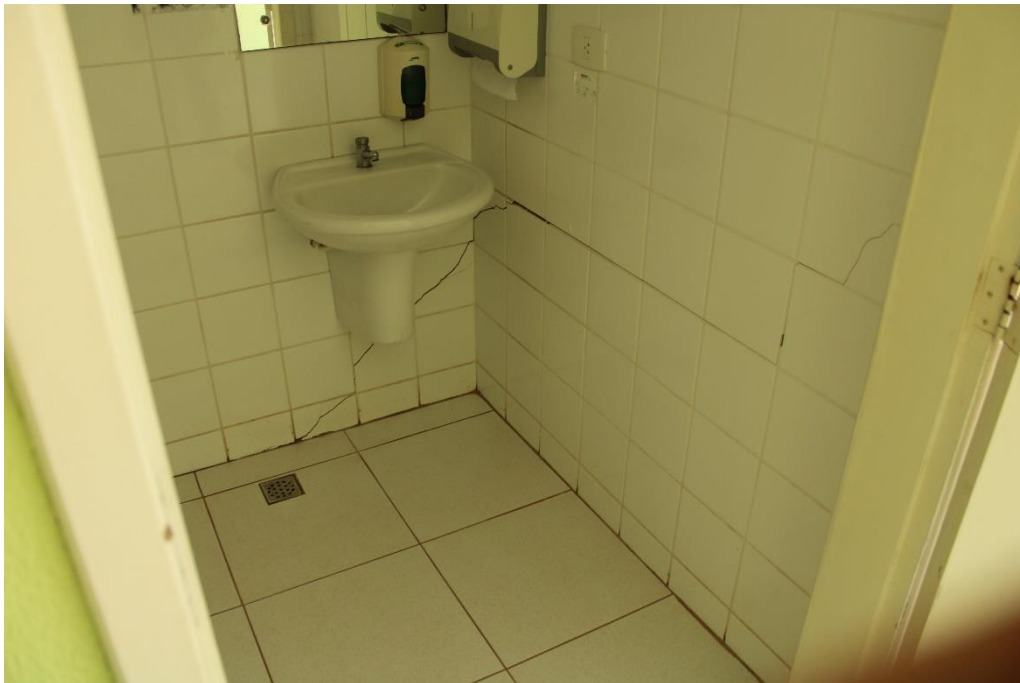
Foto nº 127. Vista parcial do BWC feminino, destacando trincas no revestimento cerâmico (azulejos).

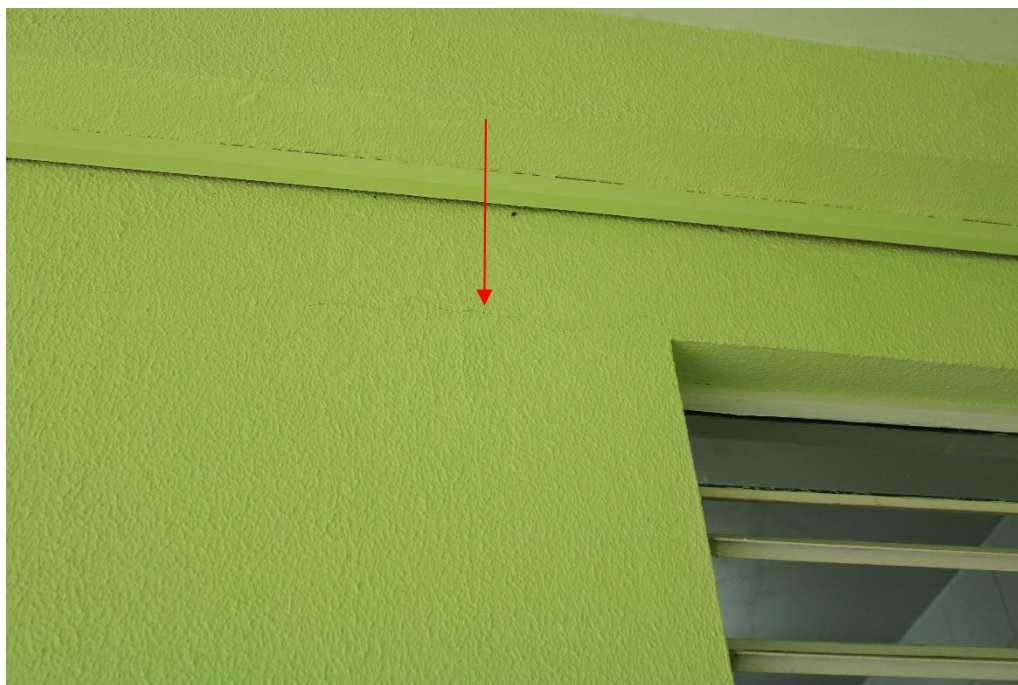
Foto nº 136. Em detalhe a Foto anterior.

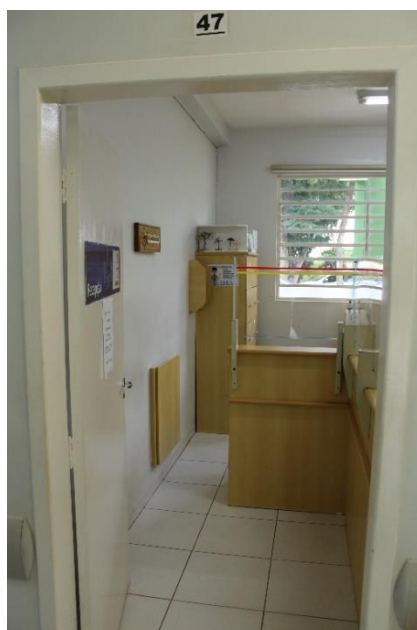
Foto nº 137. Vista do acesso a recepção.

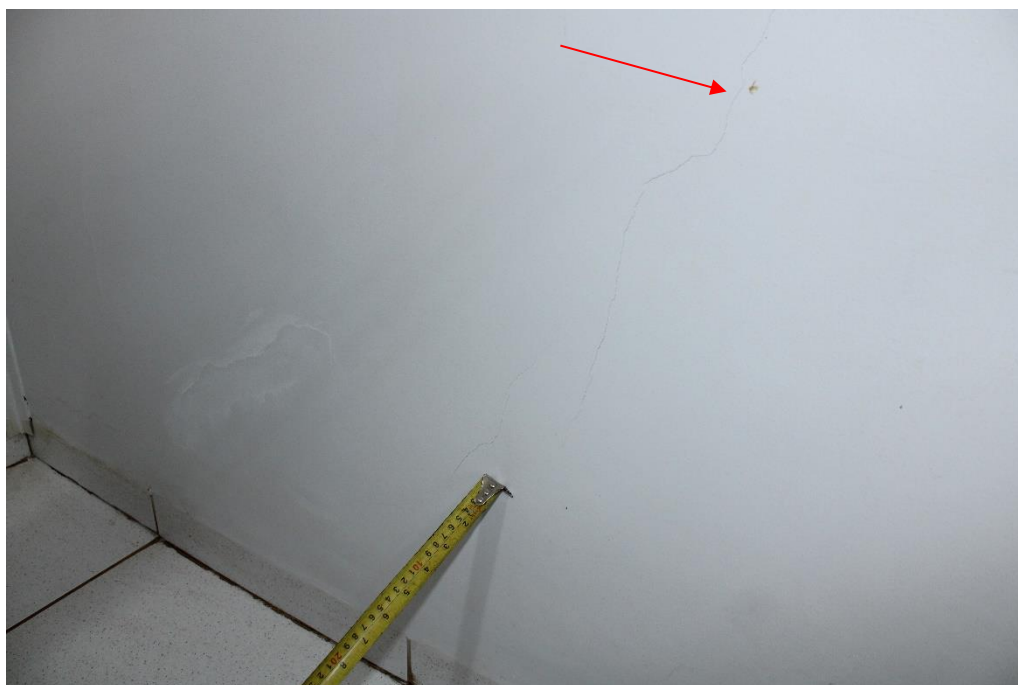
Foto nº 141. Vista parcial da sala 47, destacando fissura em alvenaria.

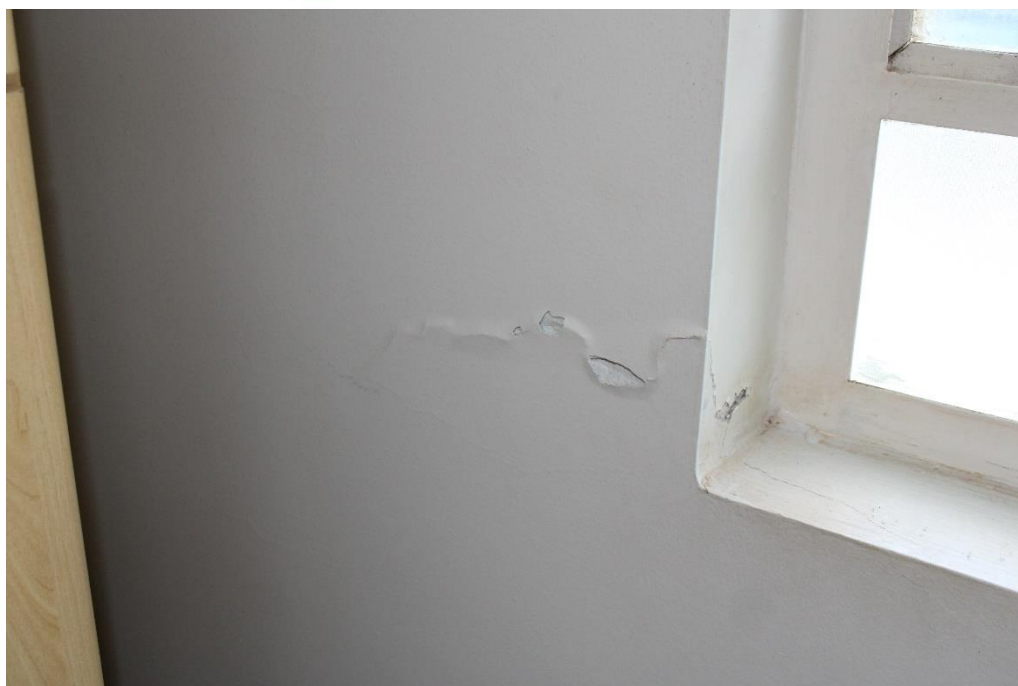
Foto nº 144. Em detalhe a Foto 142.

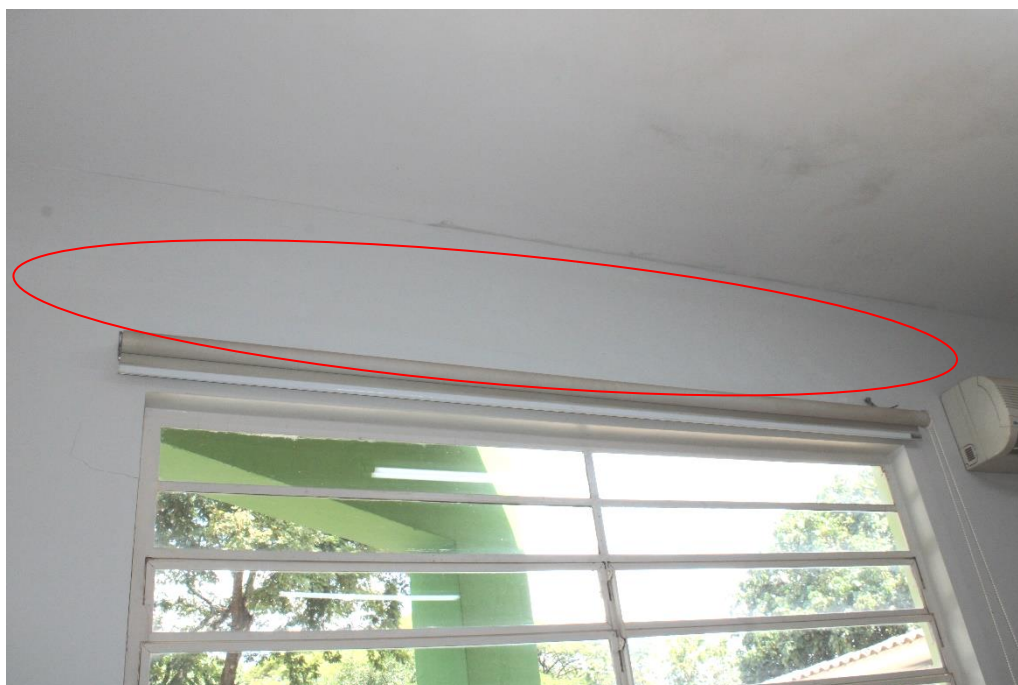
Foto nº 145. Vista parcial da sala 47, destacando fissura horizontal com sinais de reparos primitivos.

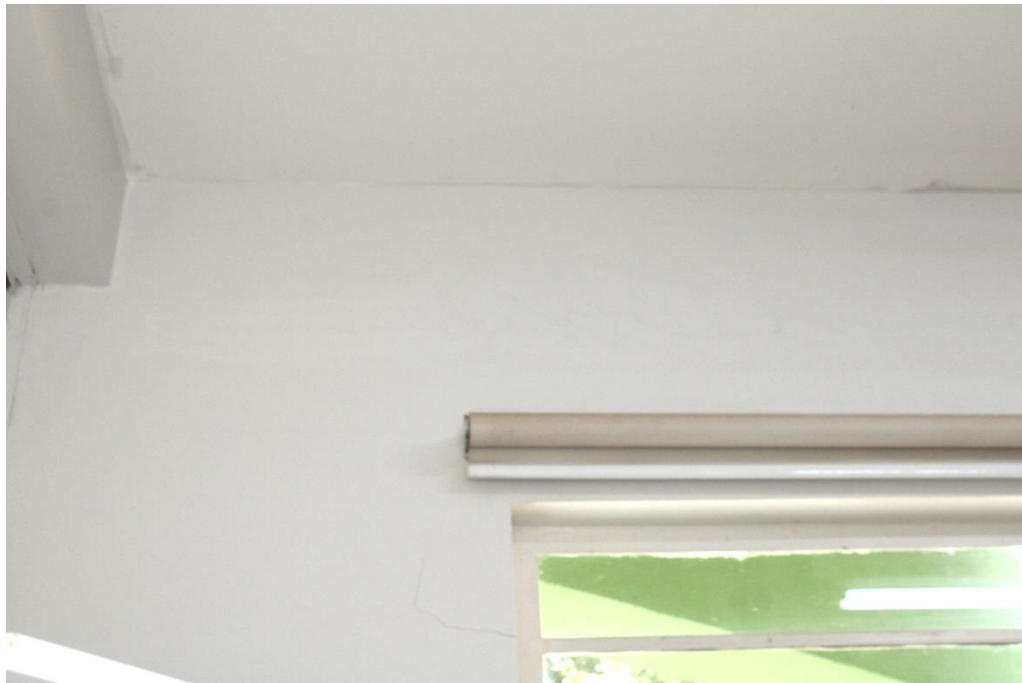
Foto nº 146. Em detalhe a foto acima.

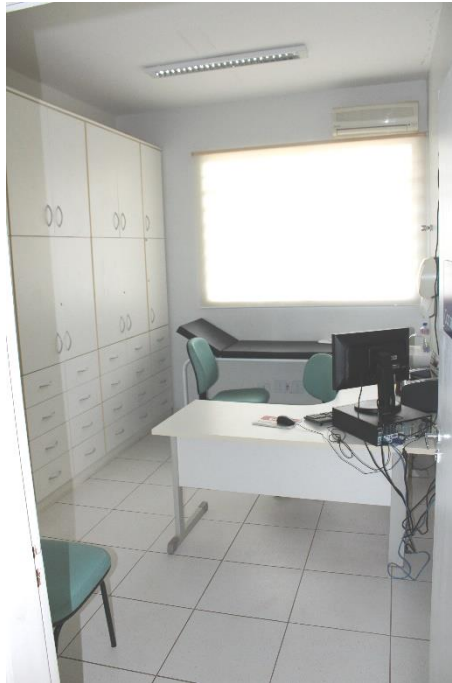
Foto nº 150. Vista da sala 48.

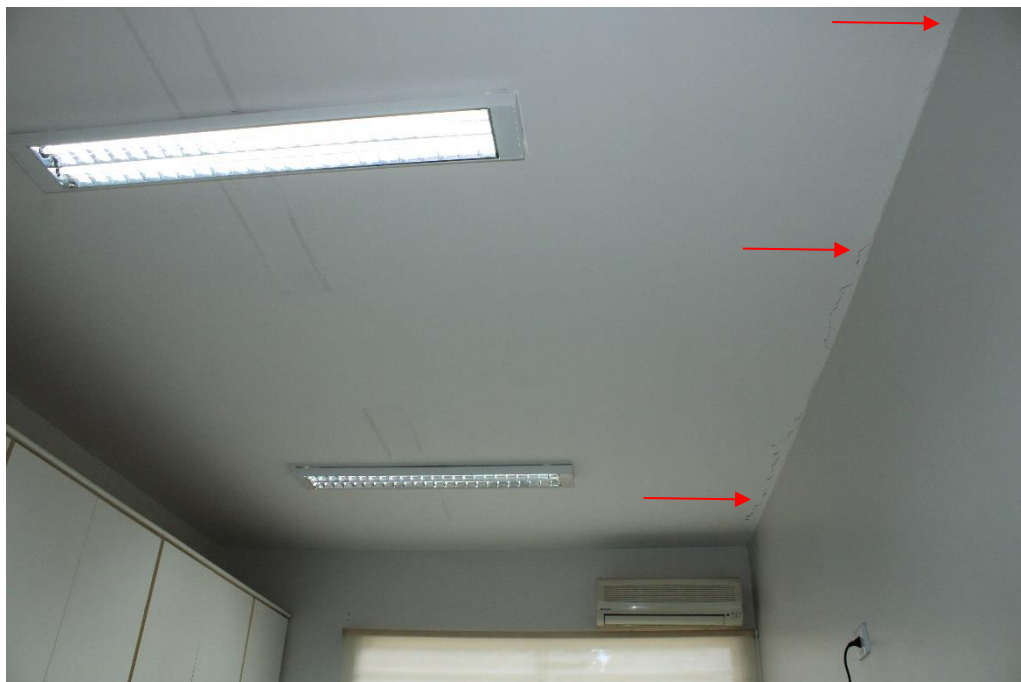
Foto nº 151. Vista da laje de teto da sala 48, destacando trinca em laje.

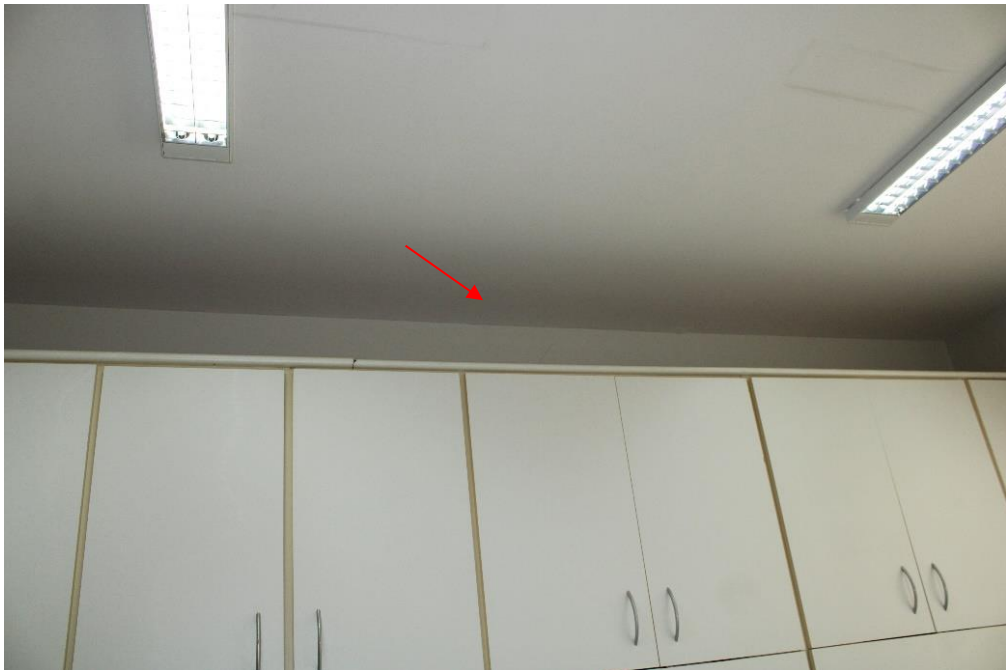
Foto nº 156. Vista parcial da sala 48, destacando fissura vertical em alvenaria.

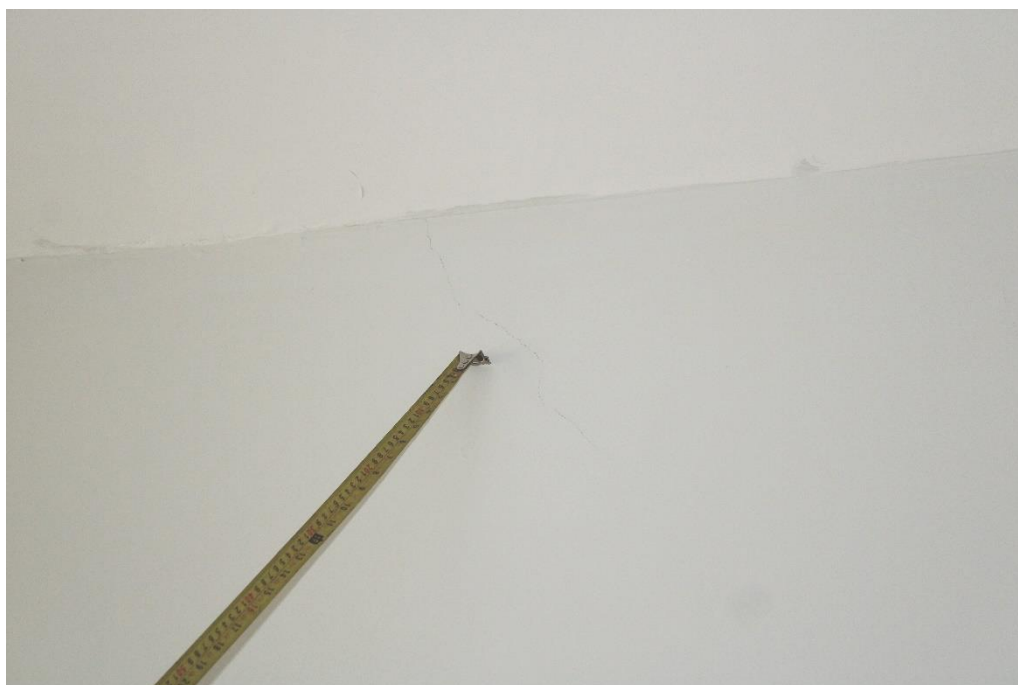
Foto nº 161. Em detalha a Foto acima, destacando fissura em alvenaria.

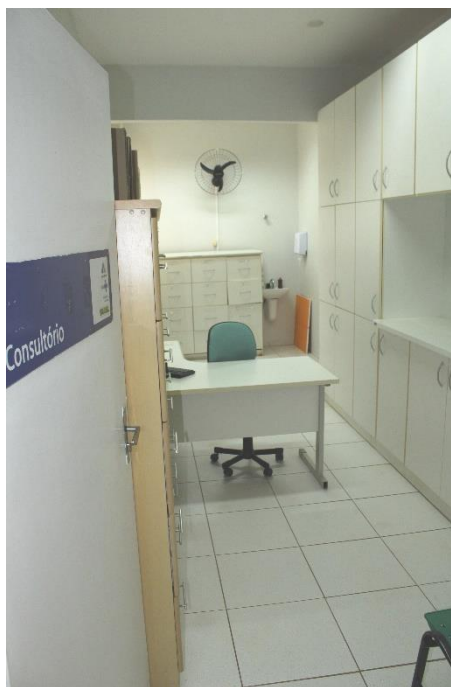
Foto nº 181. Vista da sala 51.

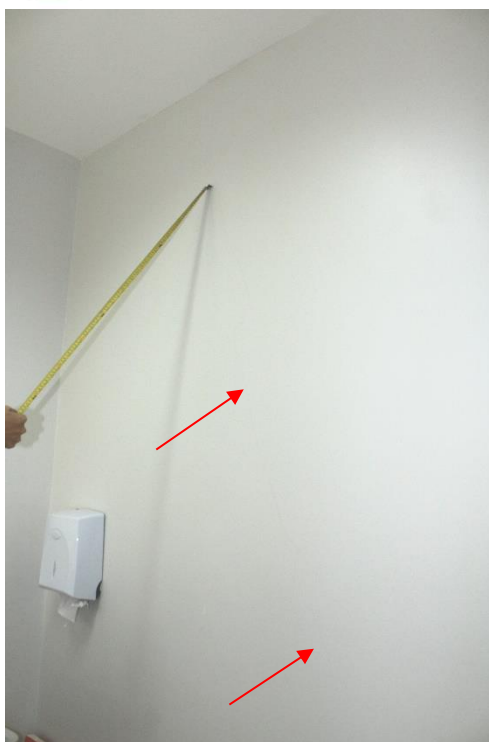
Foto nº 190. Em detalhe a Foto 188, destacando fissura diagonal.

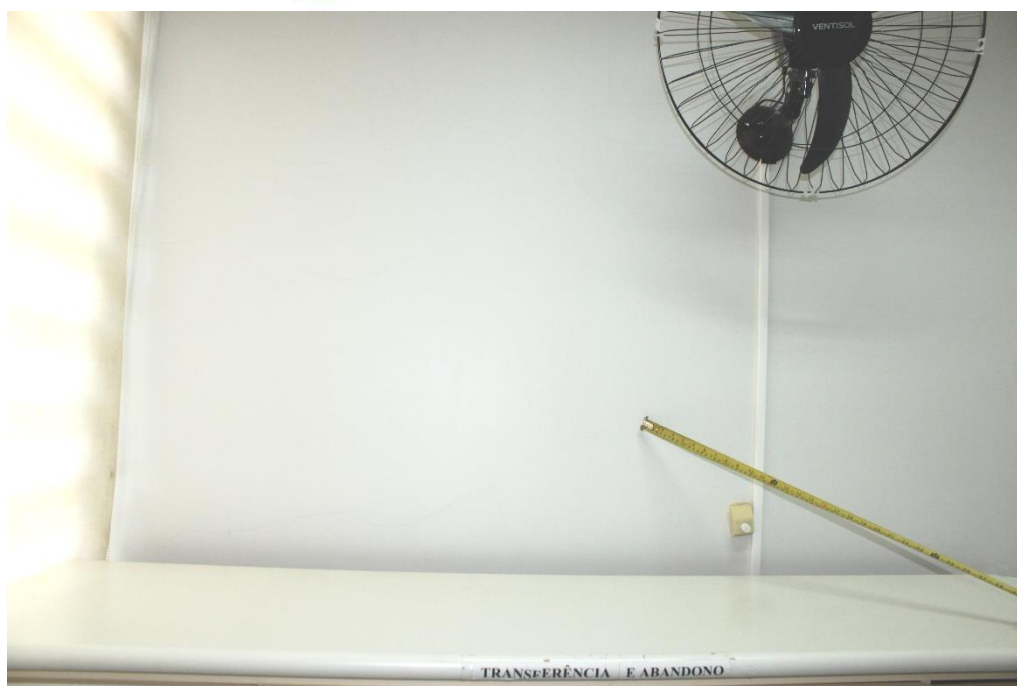
Foto nº 192. Vista parcial da sala 51, destacando fissuras mapeadas em alvenaria.

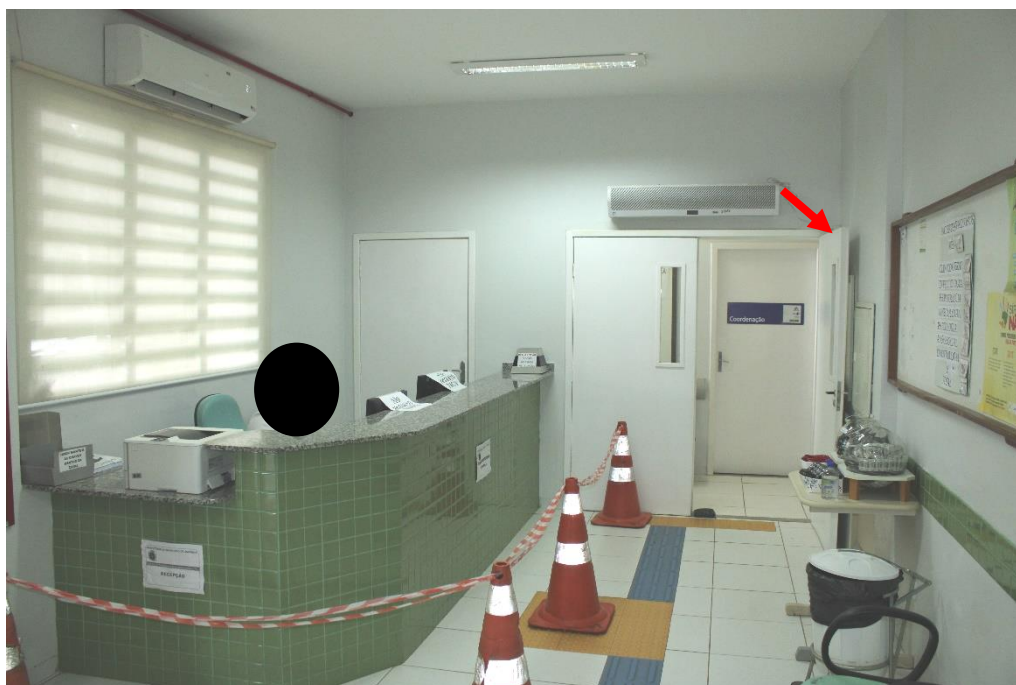
Foto nº 196. Vista parcial da recepção do CTA.

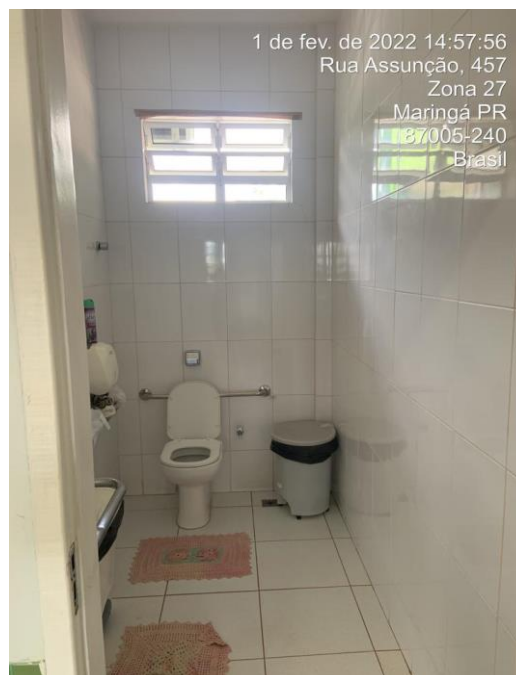
Foto nº 201. Vista do BWC localizado na recepção do CTA.

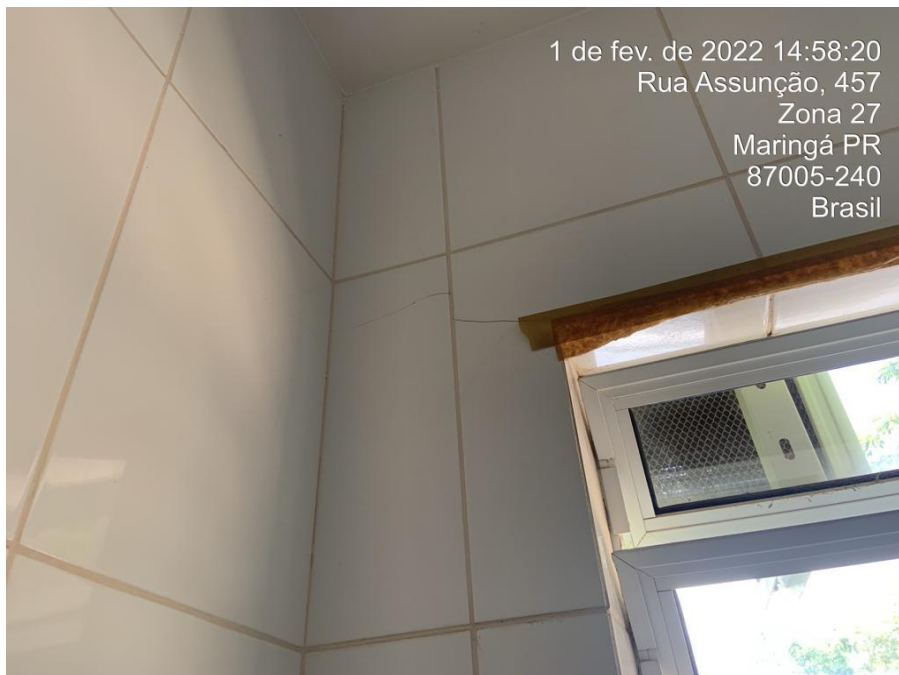
Foto nº 204. Em detalhe a Foto 202.

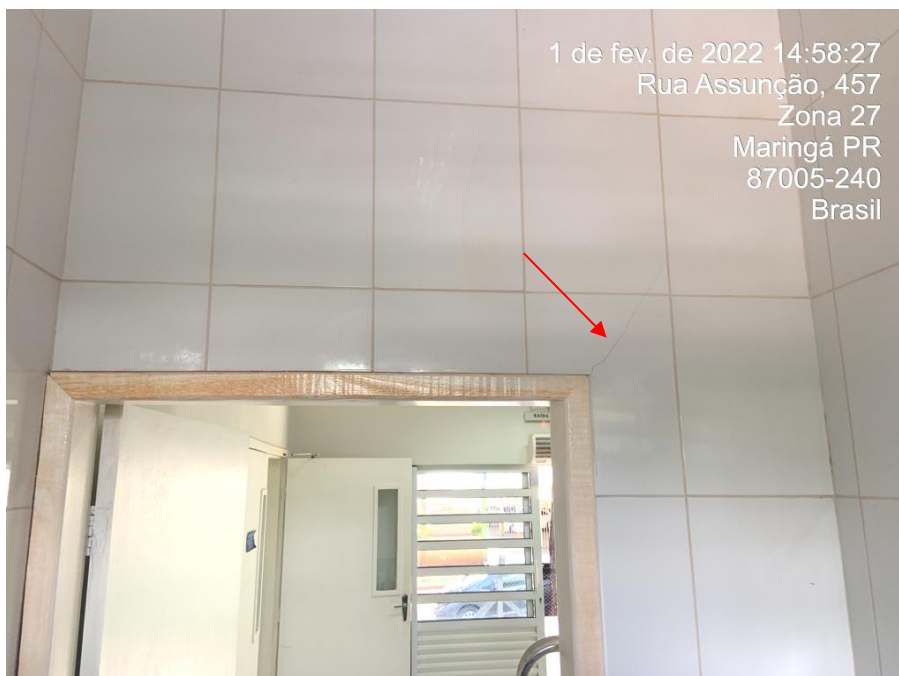
Foto nº 205. Vista parcial do BWC, destacando fissura diagonal no vértice superior da porta.

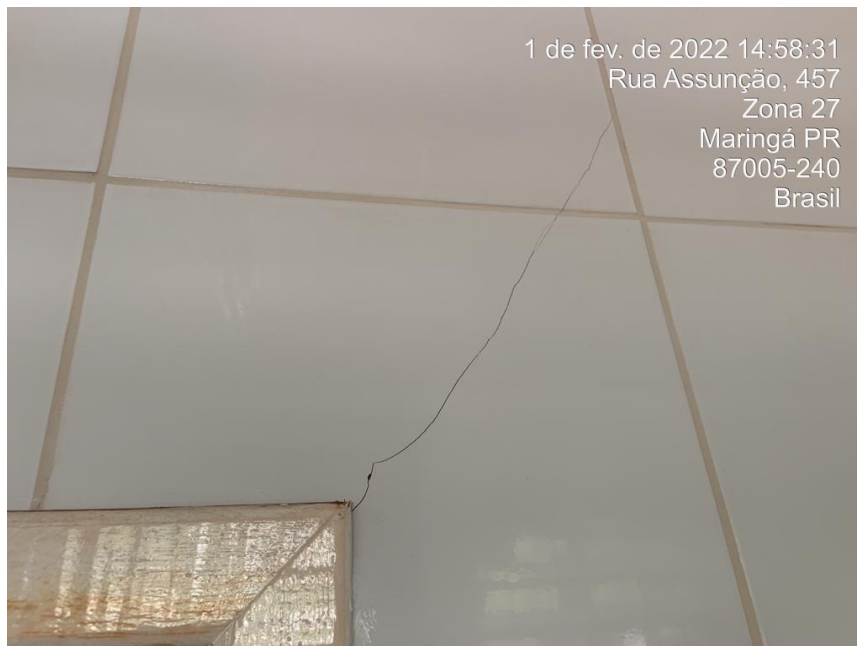
Foto nº 206. Em detalhe a Foto supra.

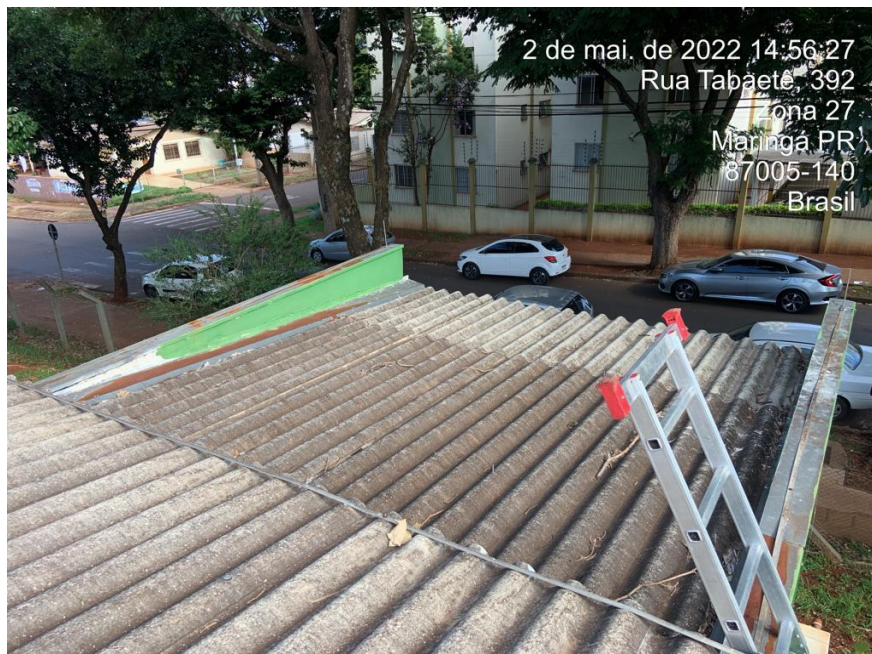
Foto nº 207. Vista da cobertura sobre a qualificada área coberta (região próxima a recepção do CTA).

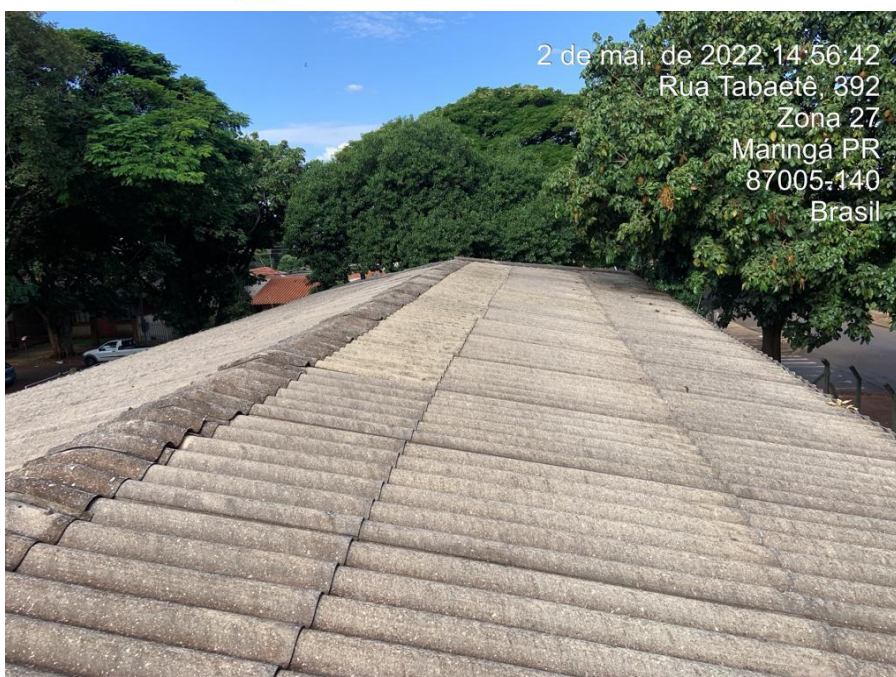
Foto nº 208. Vista parcial da cobertura sobre região ampliada em 2015.

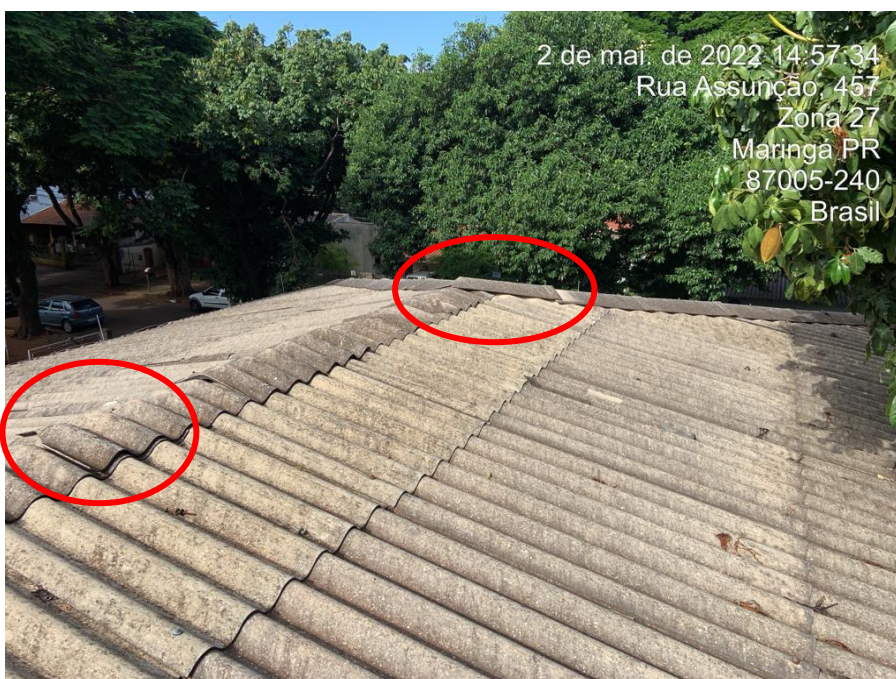
Foto nº 209. Vista parcial da cobertura sobre região ampliada em 2015, destacando cumeeiras e espigão quebradas e levantadas.

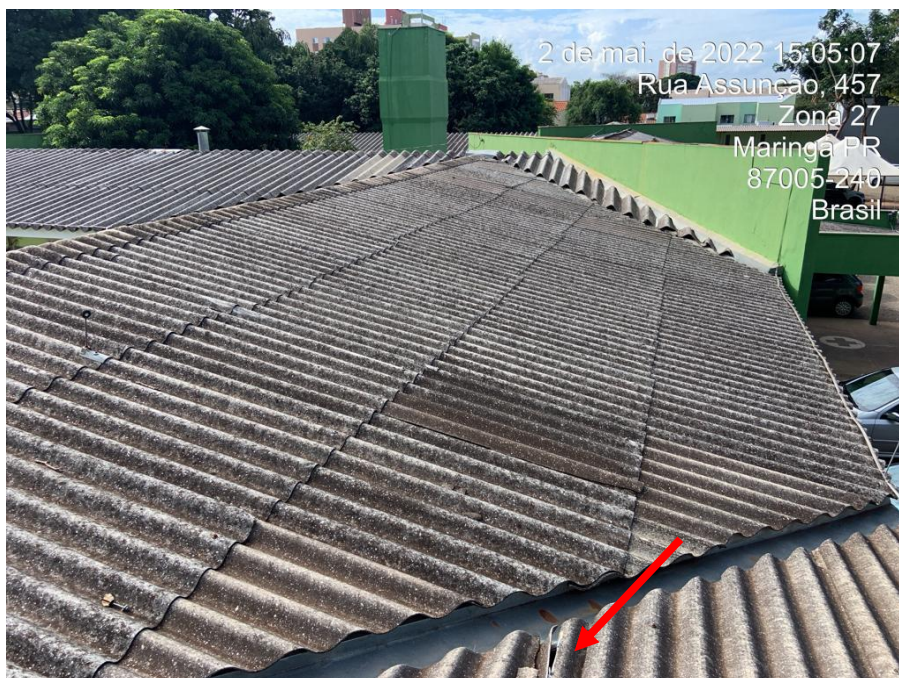
Foto nº 214. Vista parcial da cobertura sobre objeto do presente relatório, destacando telhas quebradas.

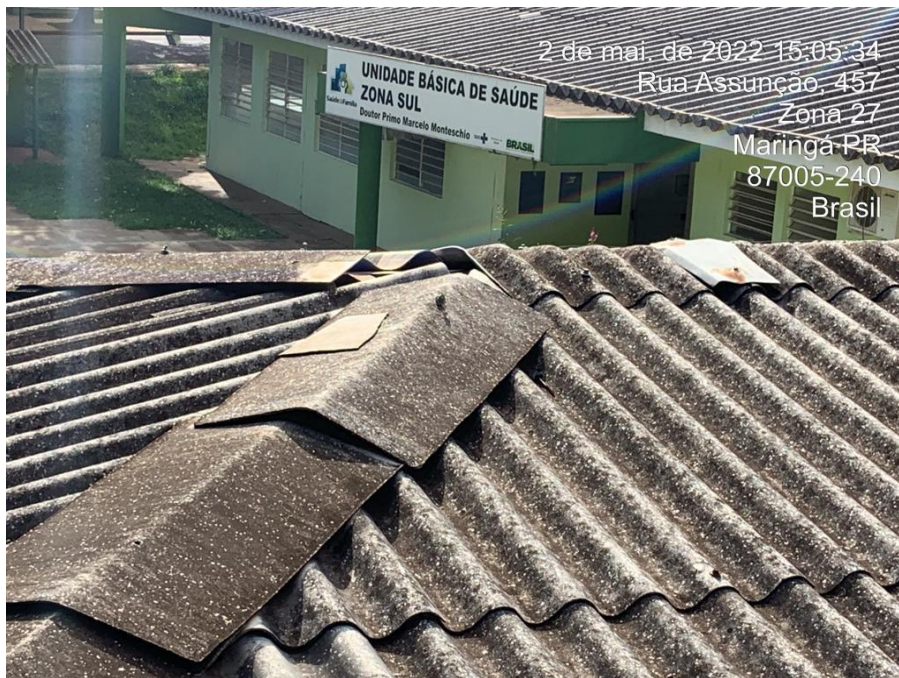
Foto nº 217. Em detalhe a Foto acima.

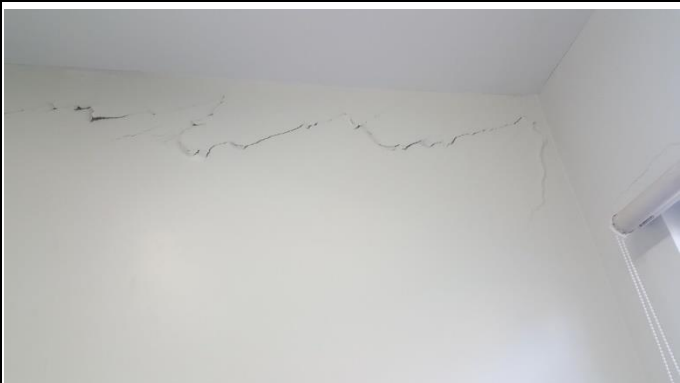
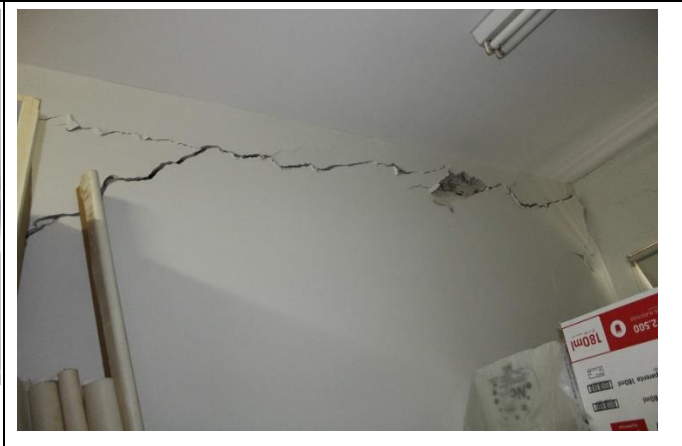
<p>Comentários: Se mostra claro que as anomalias evoluíram com o decorrer do tempo, na região entre a sala 52 e 53.</p>

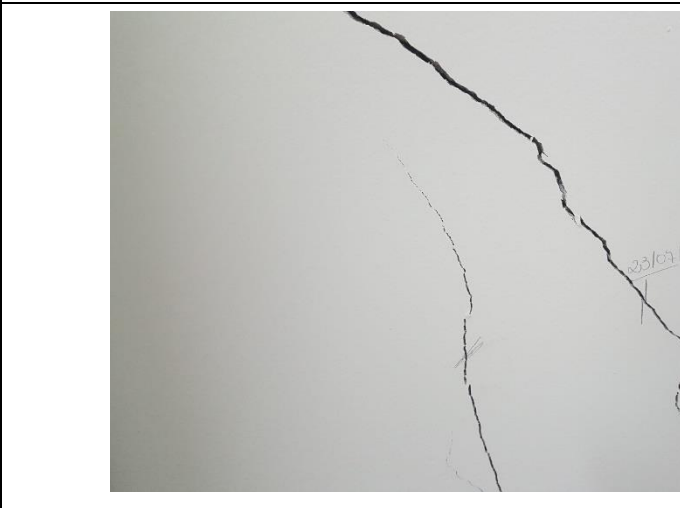
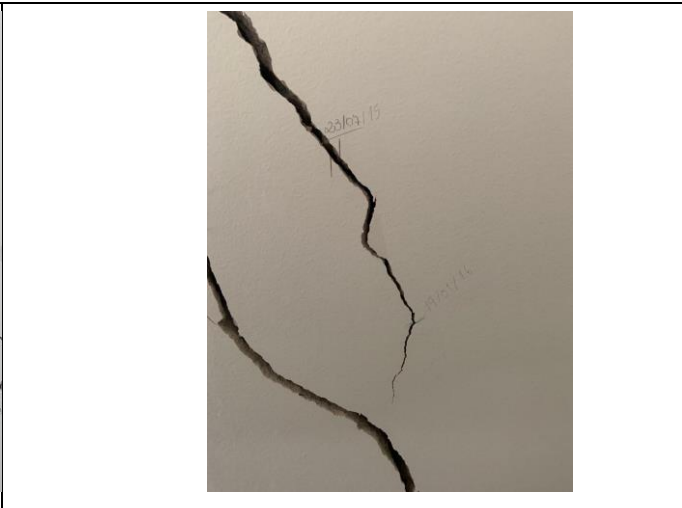
<p>Comentários: Se mostra claro que as anomalias evoluíram com o decorrer do tempo, na região entre a sala 53 e 52.</p>

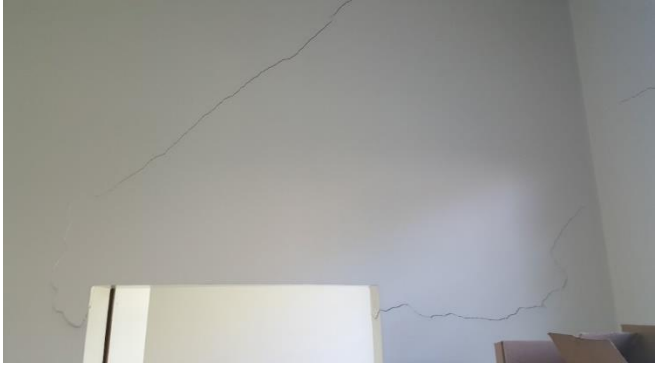
<p>26 de abr. de 2022 13:43:23 Rua Assunção, 457 Zona 27 Maringá PR 87005-240 Brasil</p>
<p>Comentários: Se mostra claro que as anomalias evoluíram com o decorrer do tempo, na região entre a sala 50 e 52.</p>	
 	  <p>26 de abr. de 2022 13:43:39 Rua Assunção, 457 Zona 27 Maringá PR 87005-240 Brasil</p>
<p>Comentários: Se mostra claro que as anomalias evoluíram com o decorrer do tempo, na região entre a sala 52 e 50.</p>

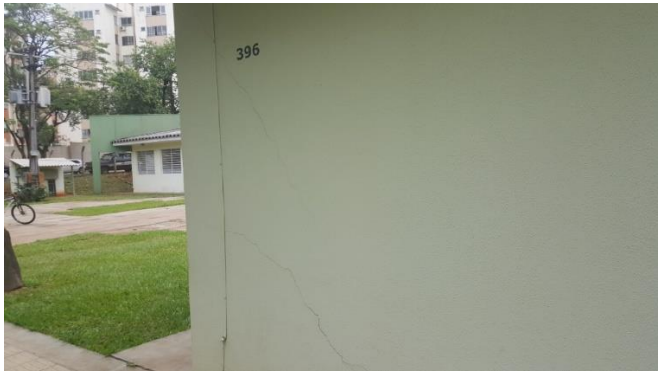
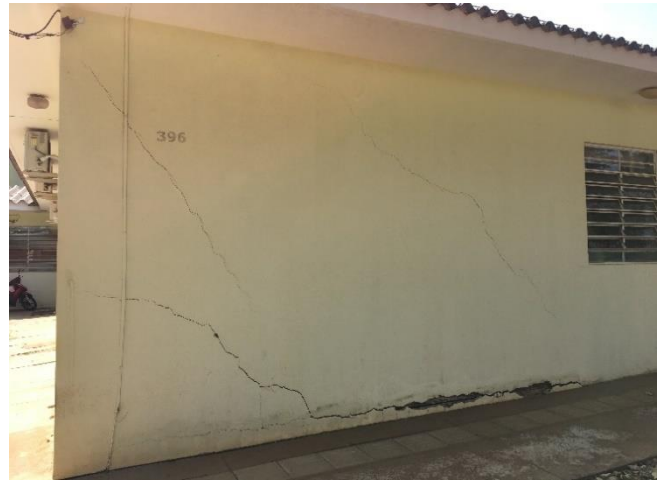
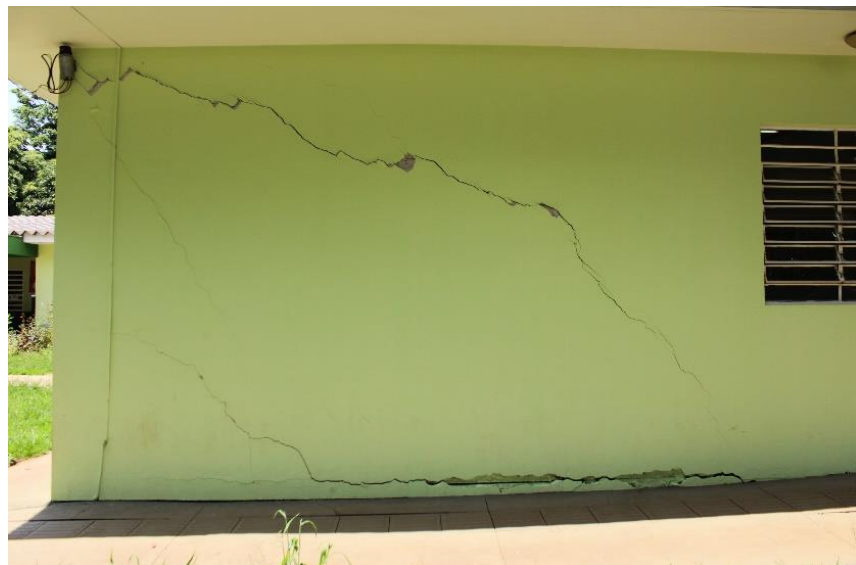
Comentários: Se mostra claro que as anomalias evoluíram com o decorrer do tempo.

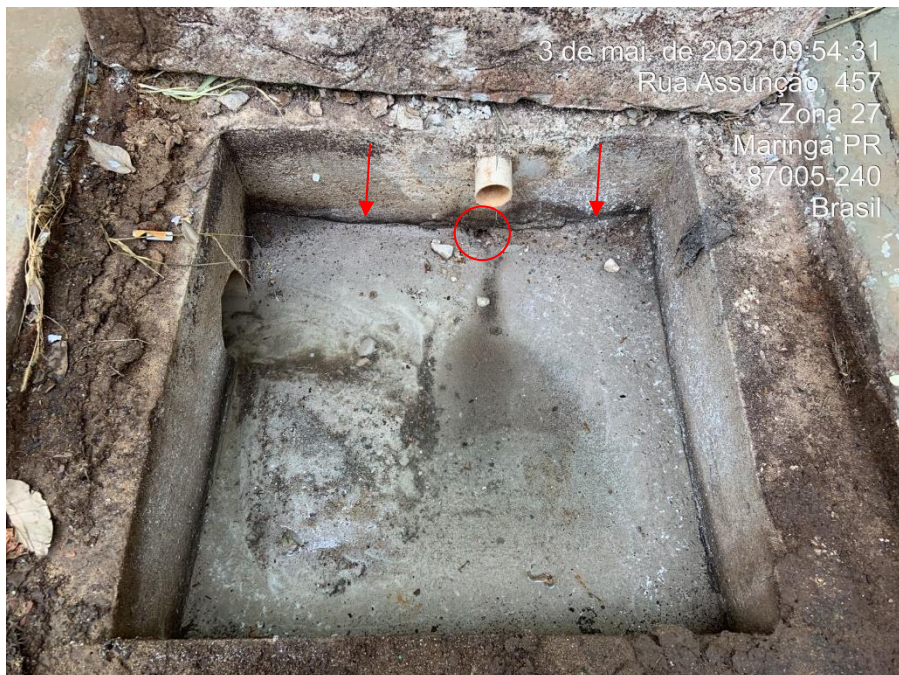
A CE1 apresentou fissura e abertura ("fresta") na região infra a tubulação de entrada de efluente.

Foto nº 220. Vista da CE1, destacando fissura e abertura que comprometem a estanqueidade do elemento.

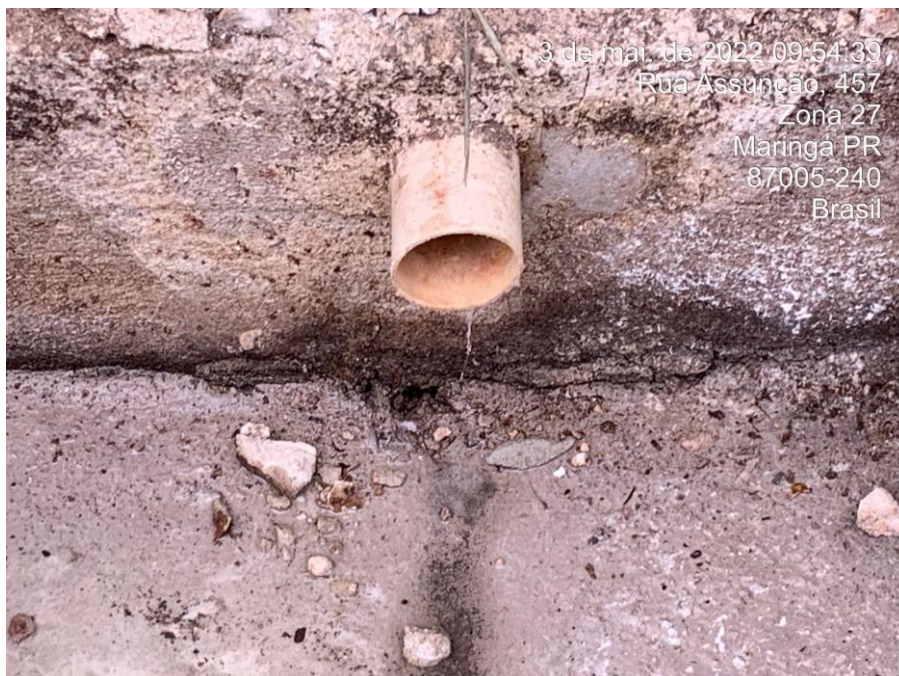
Foto nº 221. Em detalhe a Foto supra.

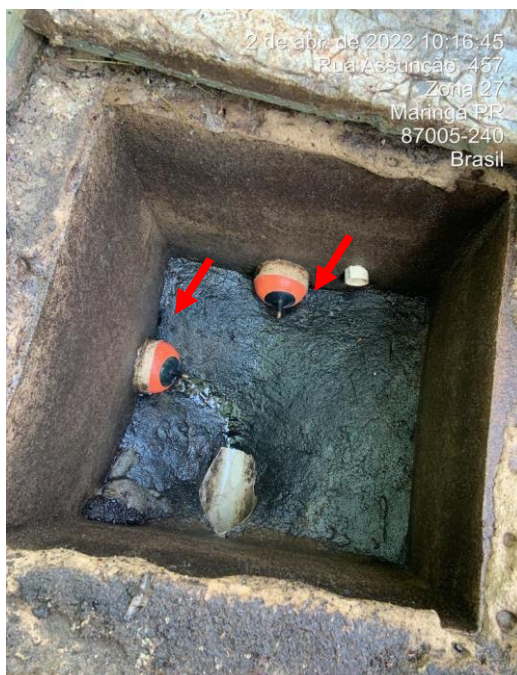
Foto nº 222. Vista da CE2, destacando aberturas ("buracos") na região do fundo.

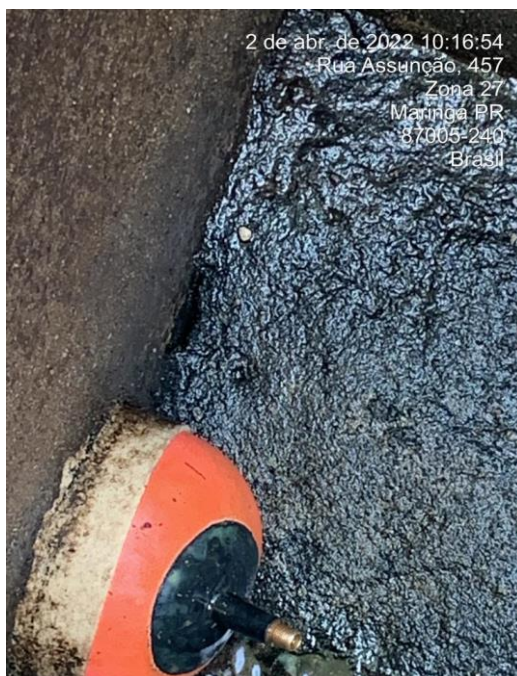
Foto nº 223. Em destaque a foto supra.

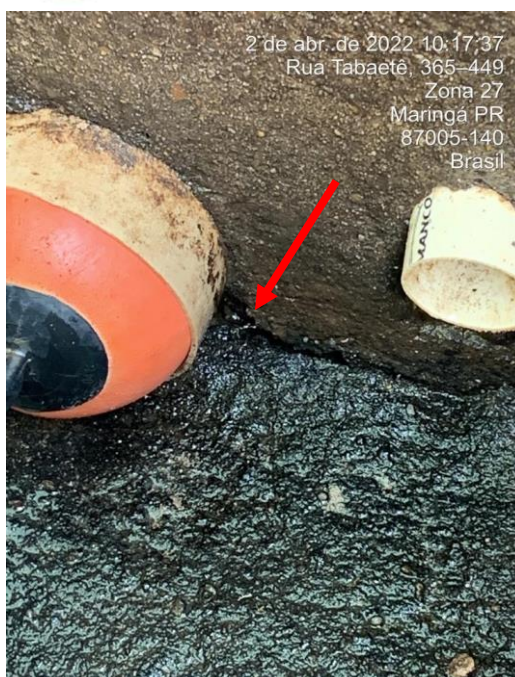
Foto nº 223. Em destaque a foto supra.

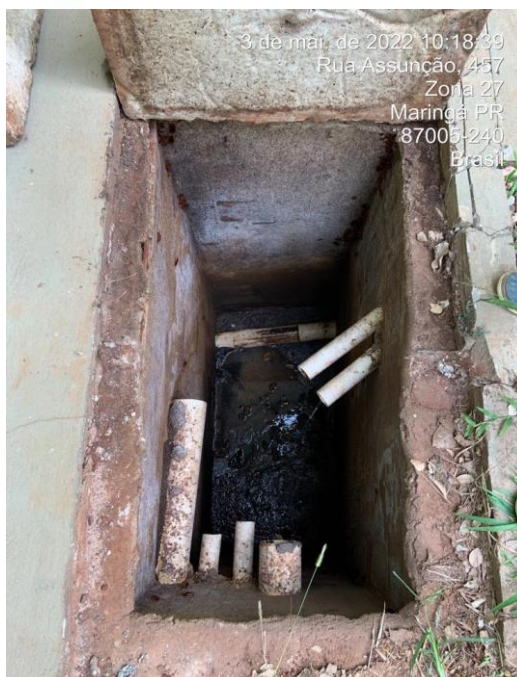
A CE6 não foi possível identificar fissuras e correlatos, de forma visual, em razão da obstrução visual das paredes em razão de sujidades.

Foto nº 225. Vista da CE6.

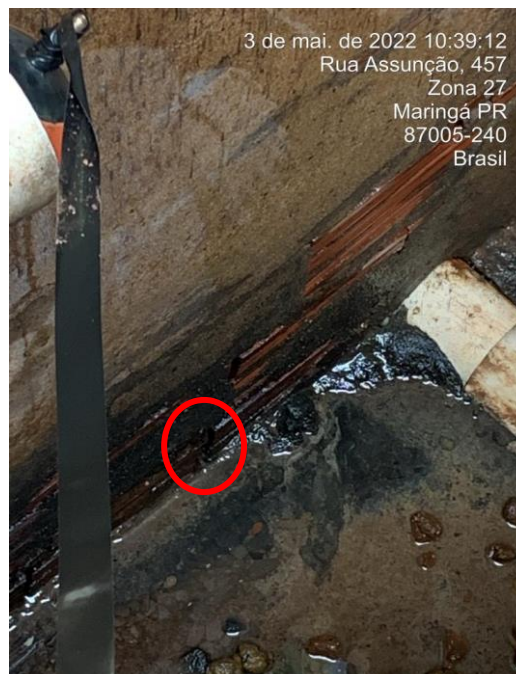
Foto nº 225. Vista da CE6, destacando afloramento de líquido em parede da caixa de esgoto.

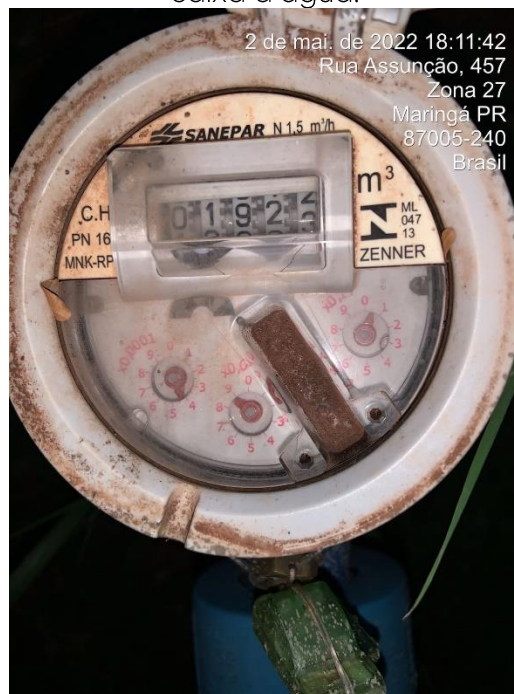
Em análise aos registros técnicos fotográficos infra, claro se mostra que os dados apontados no hidrômetro se mantiveram inertes e, por consequência, infere-se que não existem pontos de vazamentos no ramal de abastecimento ao reservatório superior.

Foto nº230: Aferição do hidrômetro após 15 minutos da primeira medição.

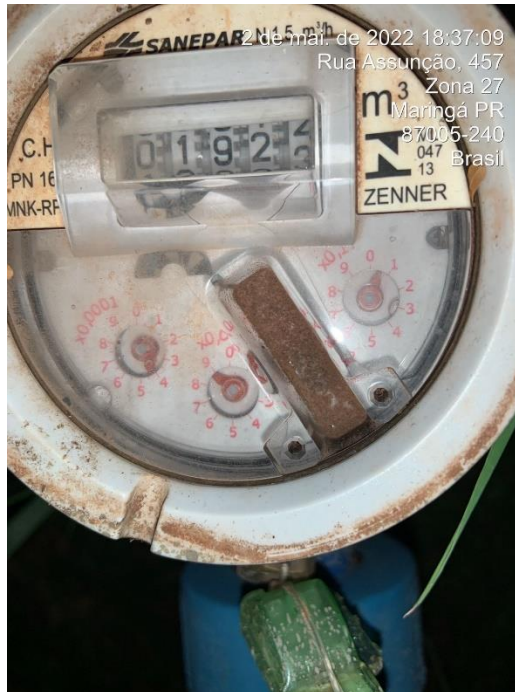
Foto nº231: Aferição do hidrômetro após 26 minutos da segunda medição.

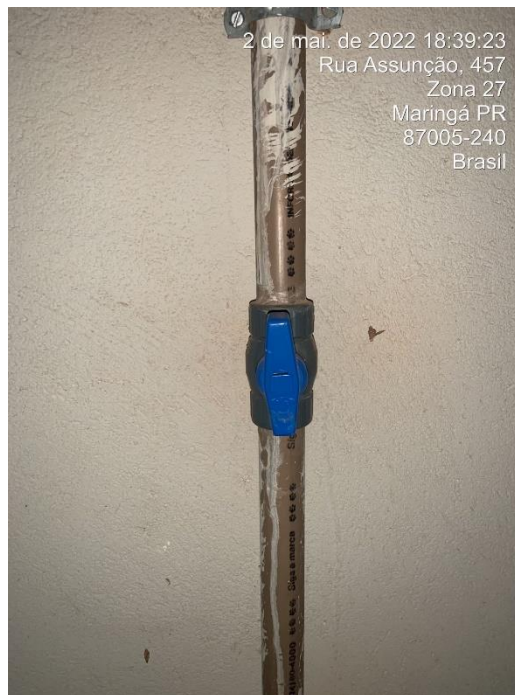
Foto nº232: Registro do ramal de abastecimento do reservatório de água superior fechado.
