RELATÓRIO TÉCNICO N.º 002/22

PREFEITURA MUNICIPAL DE MARINGÁ

UBS – ZONA SUL

Solucionare
Engenharia Diagnóstica LTDA
CNPJ 37.196.079/0001-88

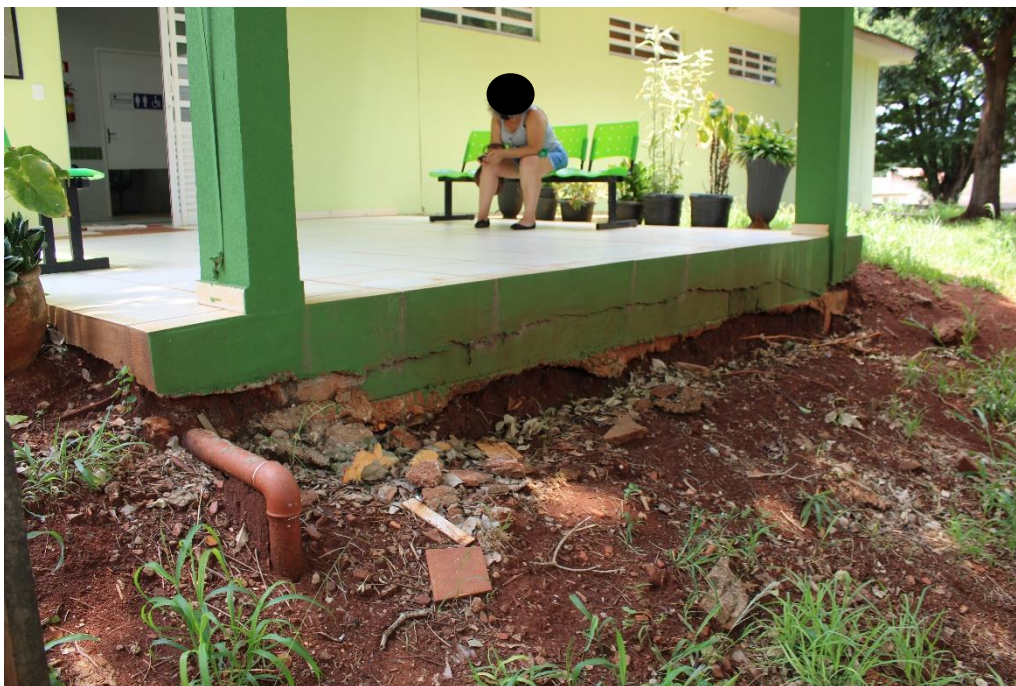
Foto nº 11. Em detalhe a Foto supra, destacando desconfinamento de solo base.

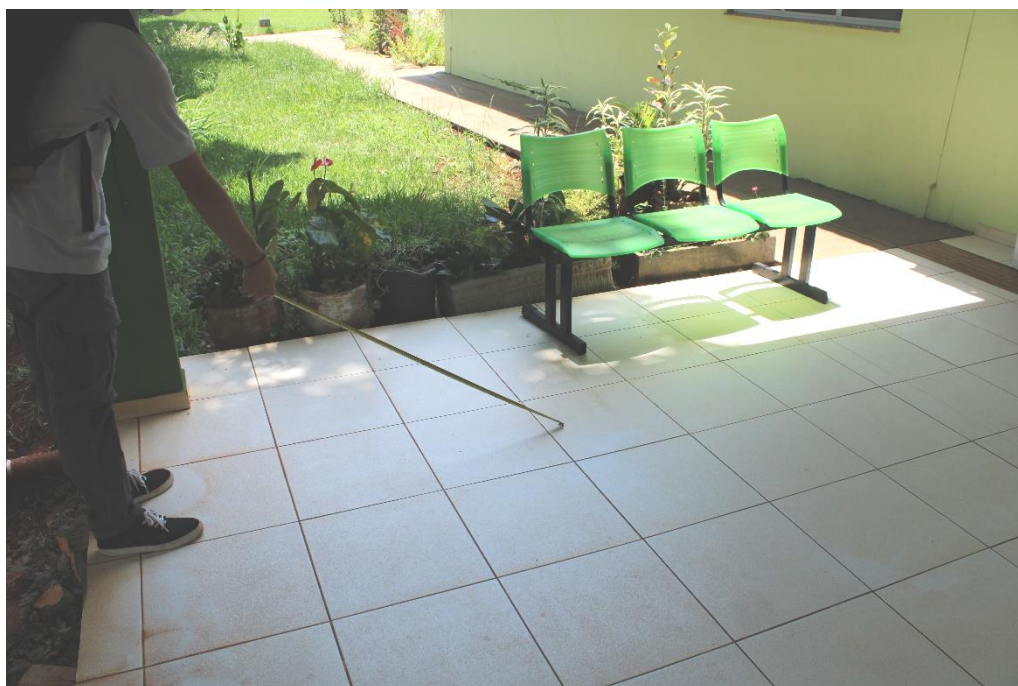
Foto nº 15. Fissura em revestimento cerâmico (piso) na região qualificada na Foto supra.

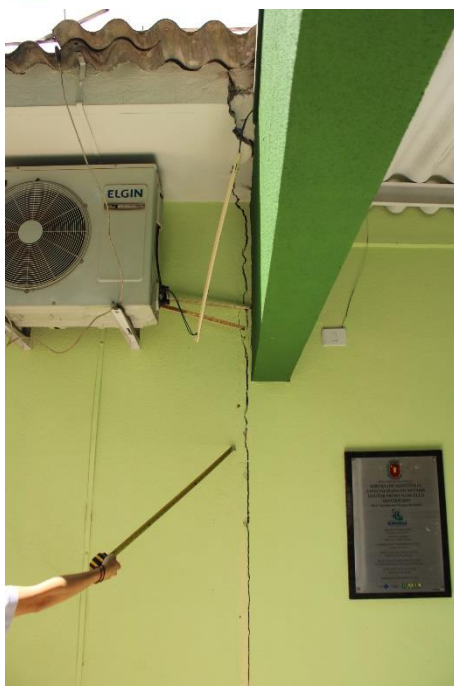
Foto nº 25. Trinca conformação vertical na região de interface entre os blocos construtivos supra qualificados.

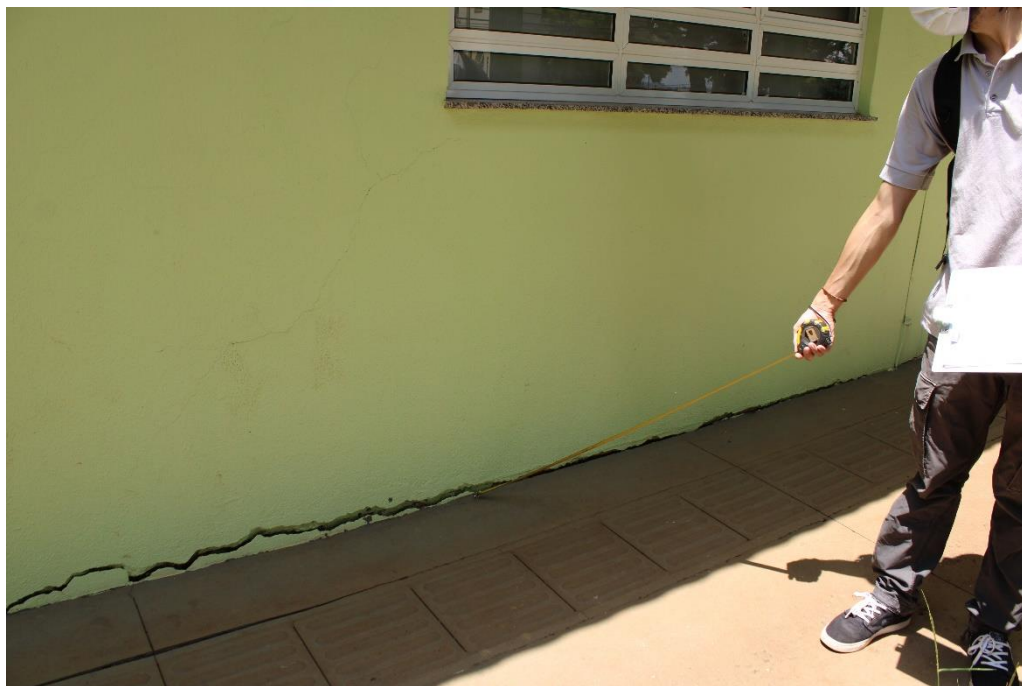
Foto nº 31. Vista parcial da Fachada Frontal, destacando acomodação do calçamento externo.

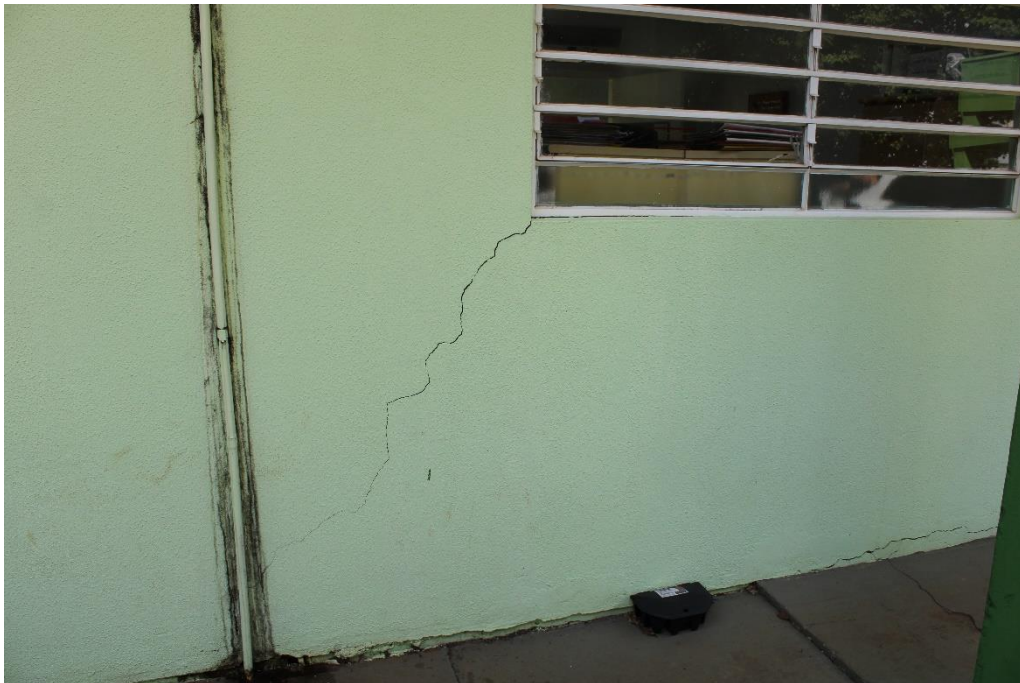
Foto nº 71. Em detalhe a foto acima, destacando trinca de conformação diagonal em vértice inferior da janela (região da recepção).

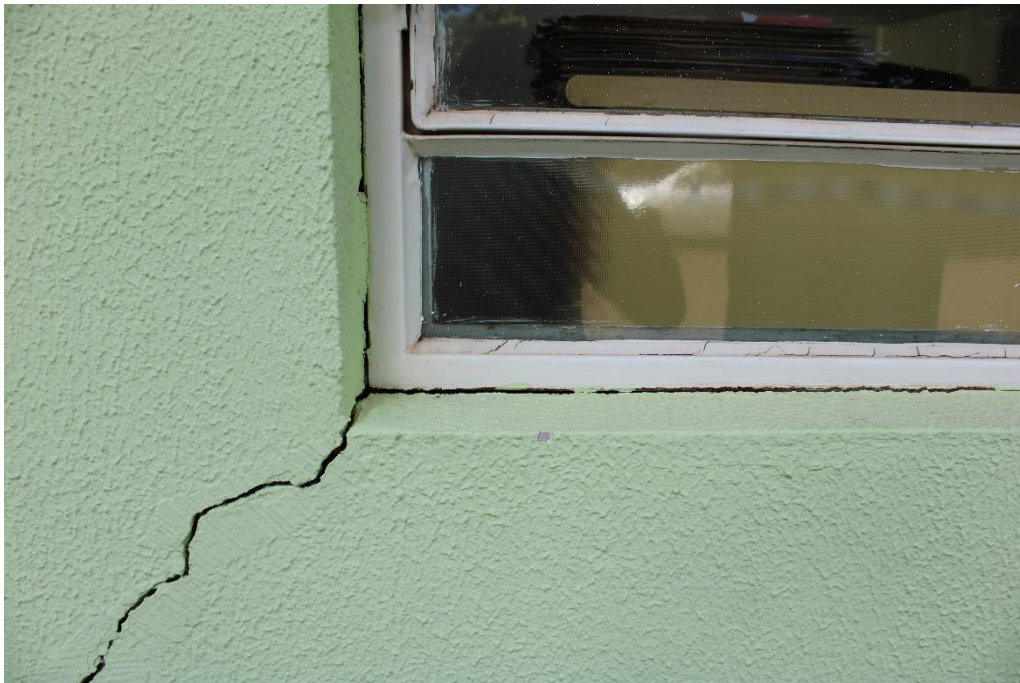
Foto nº 73. Frestas entre requadro da alvenaria e janela metálica (região da recepção).

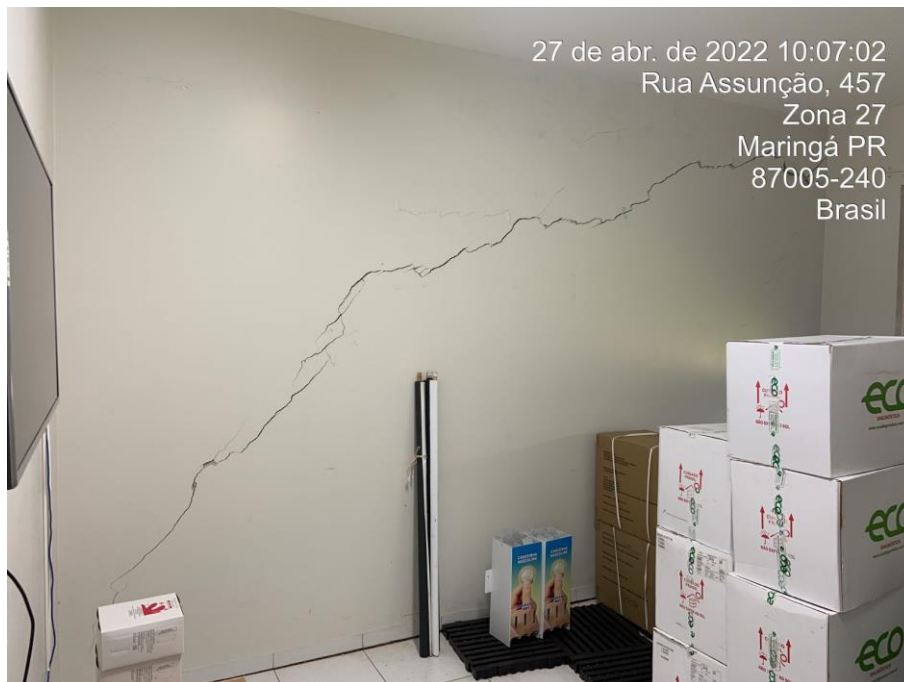
Foto nº 79. Vista parede frontal da edificação, visualizada internamente pela sala 53, destacando trincas de conformação diagonal.

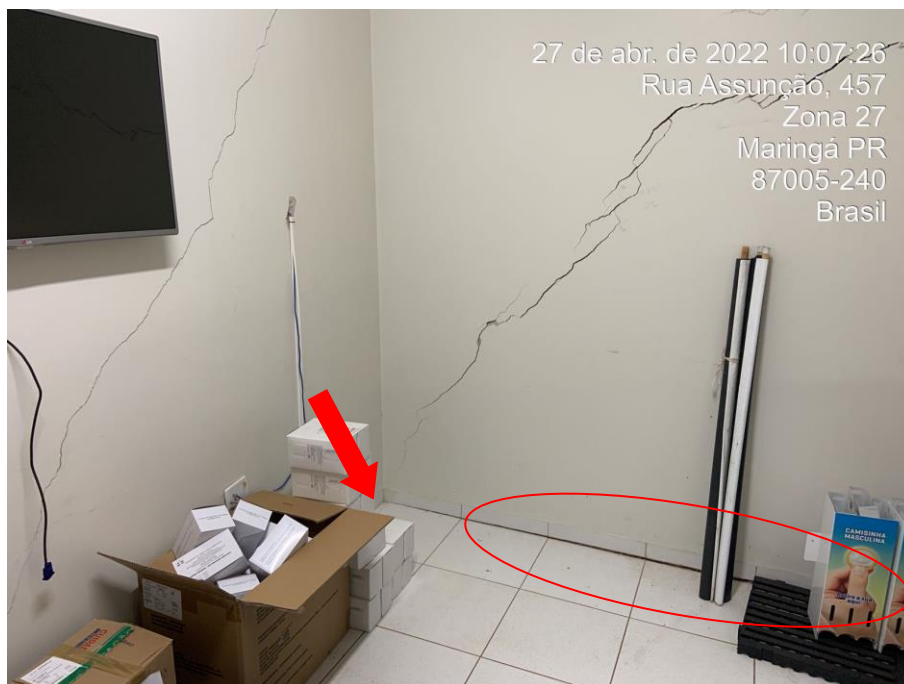
Foto nº 80. Vista parcial da sala 53, destacando trincas de conformação diagonal em alvenaria e acomodação do piso.

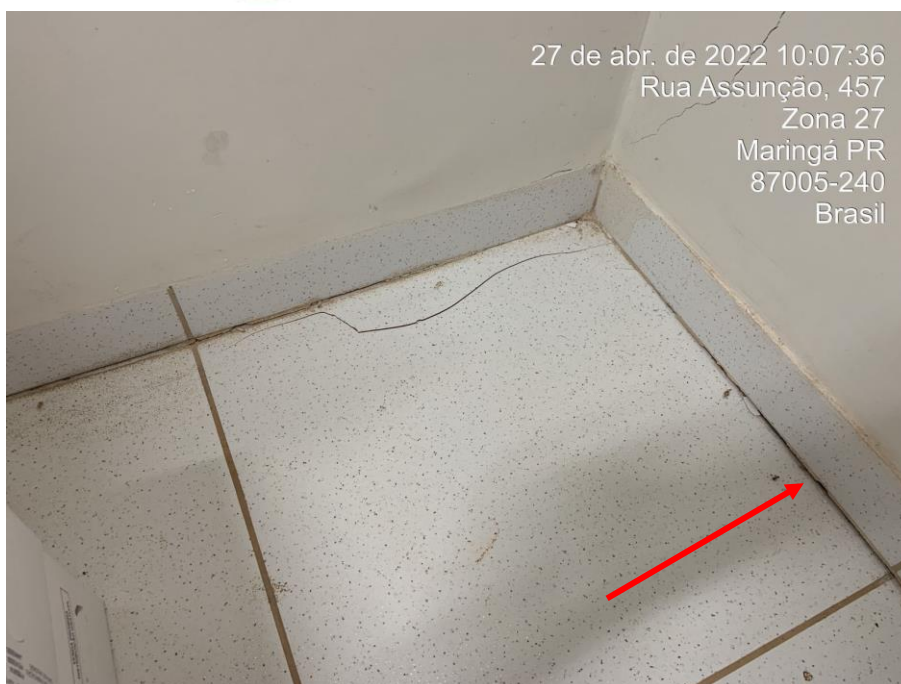
Foto nº 81. Em detalhe a Foto supra, destacando fissura em revestimento cerâmico (piso) e acomodação do piso.

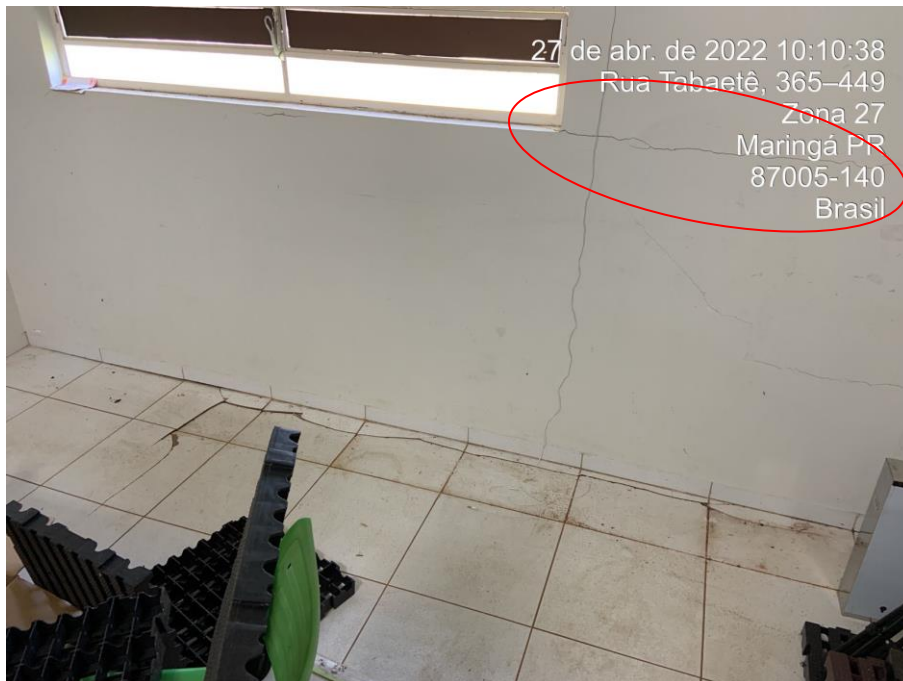
Foto nº 86. Vista parcial da sala 53, destacando fissura horizontal no vértice inferior da janela.

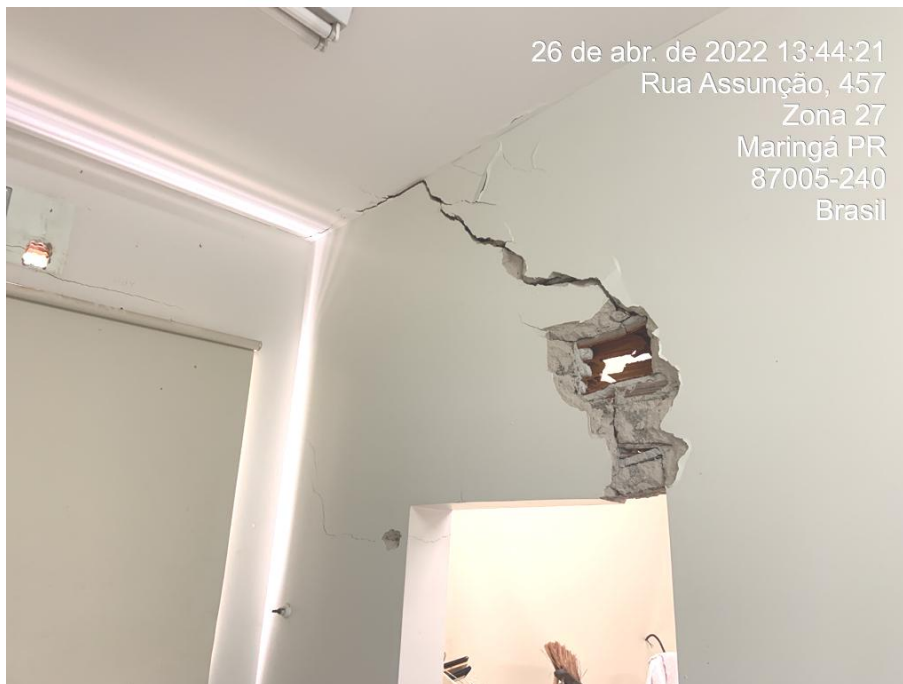
Foto nº 107. Em detalhe a Foto 106, destacando rachadura diagonal sobre abertura, bem como fissura no vértice dessa. Vale pontuar, que não foi identificada verga em concreto.

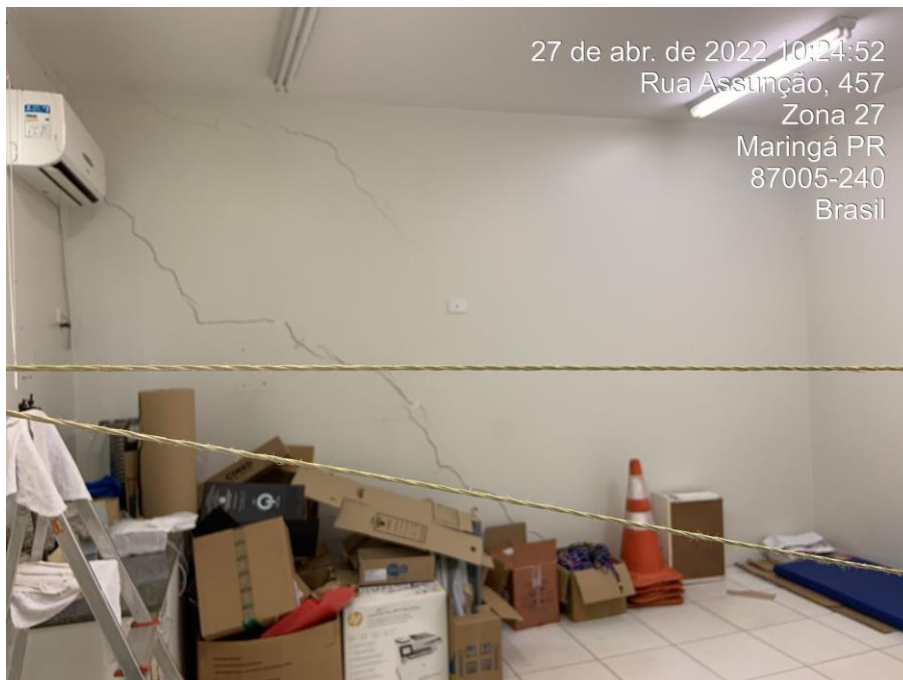
Foto nº 108. Vista da sala 50, destacando trincas diagonais em alvenaria.

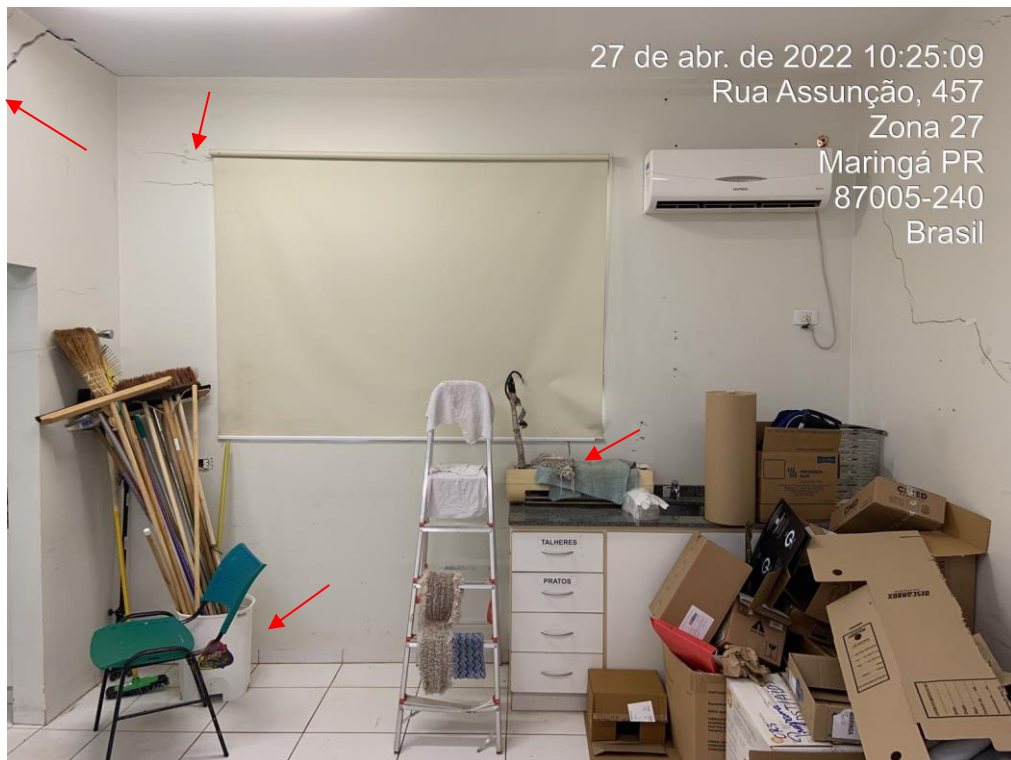
Foto nº 111. Vista parcial da sala 50, destacando trinca e fissuras em alvenaria.

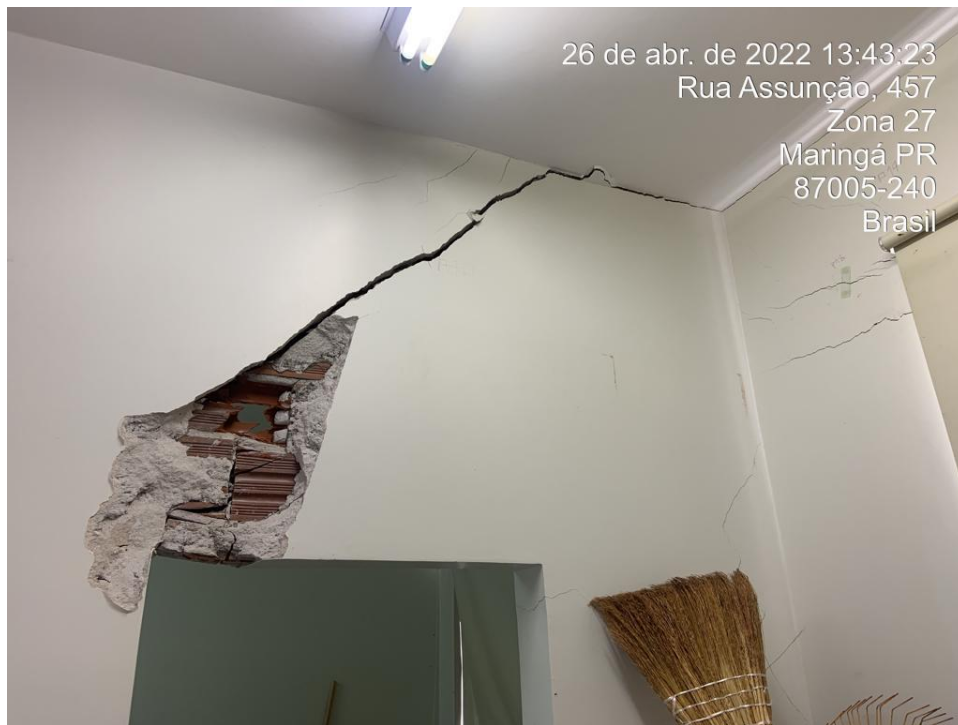
Foto nº 117. Em detalhe a Foto 115.

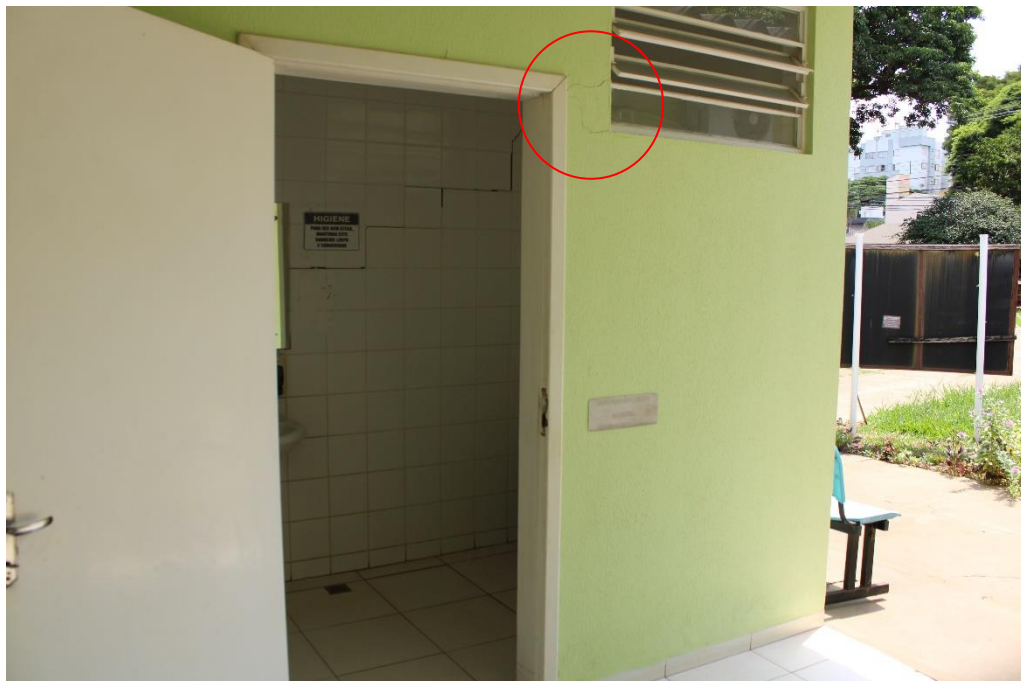
Foto nº 120. Vista do BWC masculino, localizado nas proximidades com a varanda.

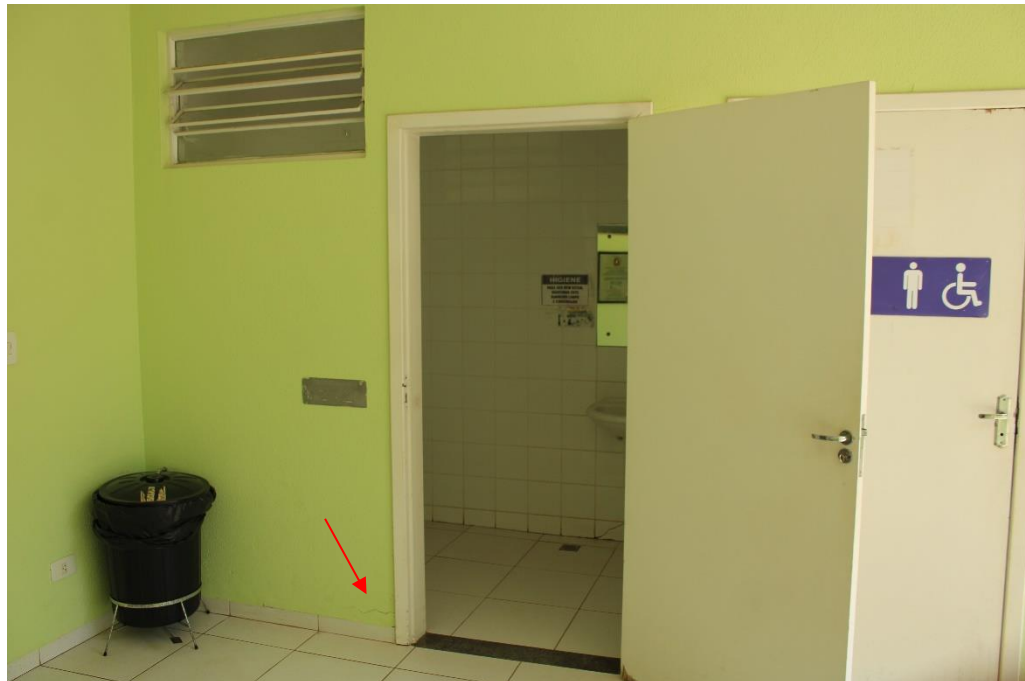
Foto nº 125. Vista do acesso ao BWC feminino.

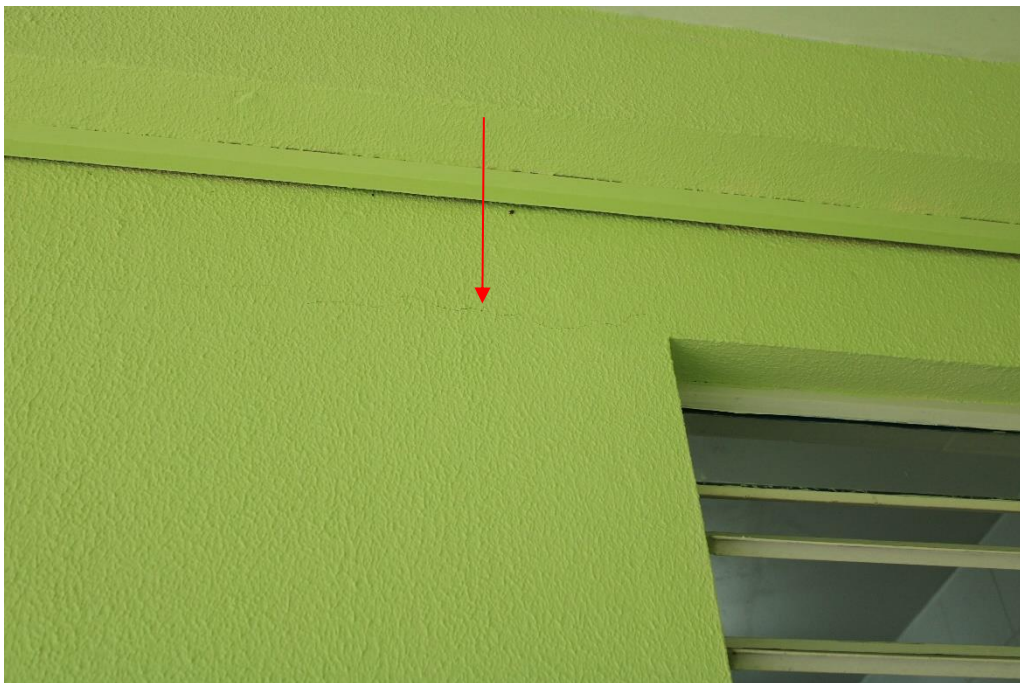
Foto nº 136. Em detalhe a Foto anterior.

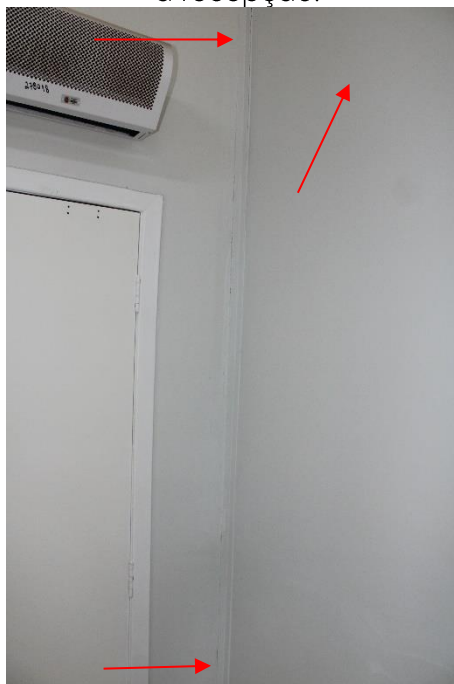
Foto nº 138. Vista parcial da recepção (região de interface entre blocos construtivos executados em épocas distintas, destacando perfil dando acabamento em possível junta, bem como fissura em alvenaria).

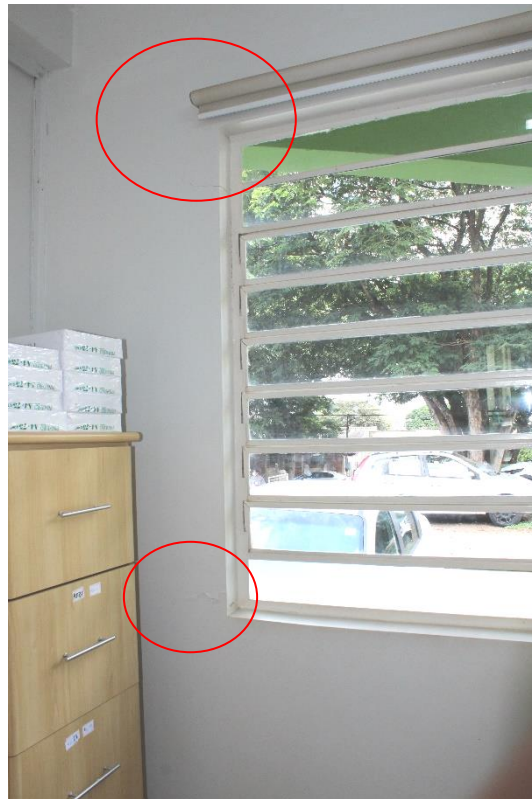
Foto nº 142. Vista parcial da sala 47, destacando fissura em vértices da janela.

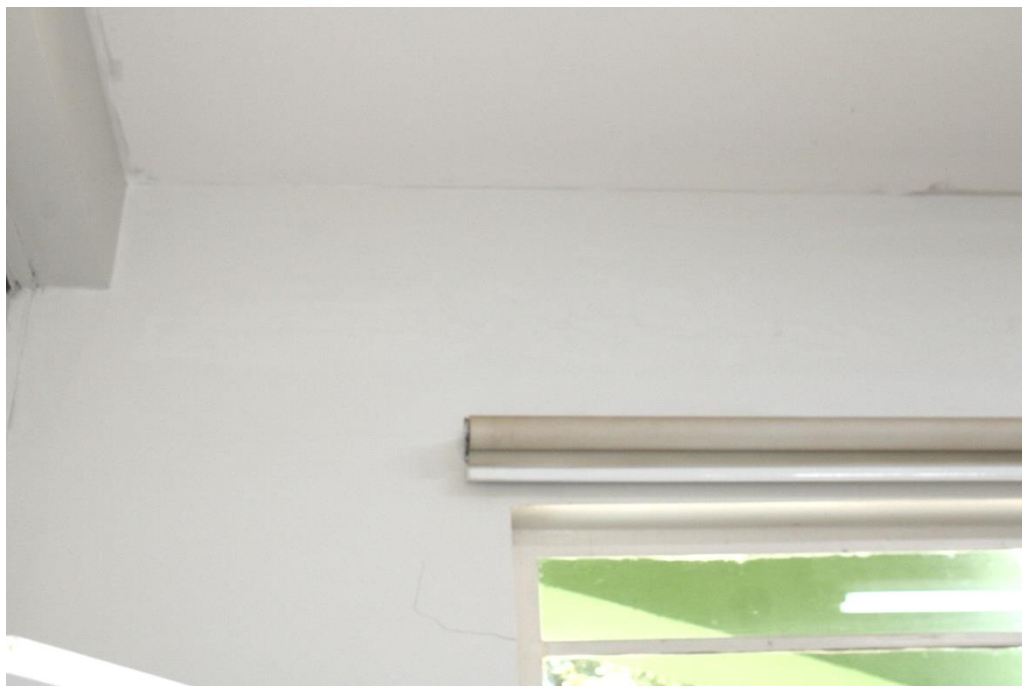
Foto nº 146. Em detalhe a foto acima.

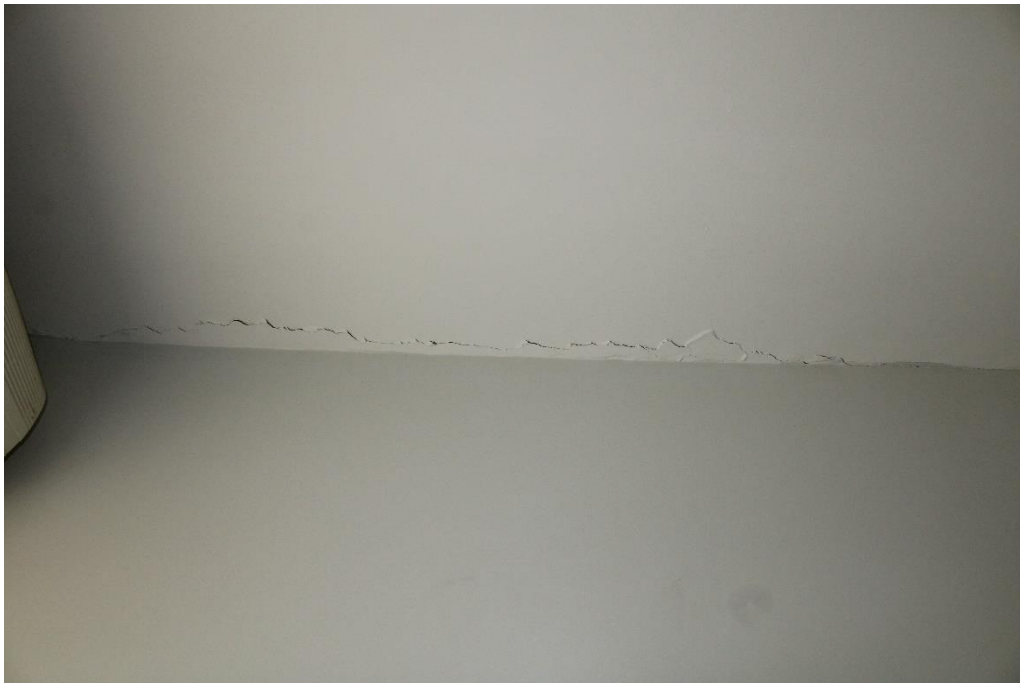
Foto nº 152. Em detalhe a Foto acima, destacando fissura em laje.

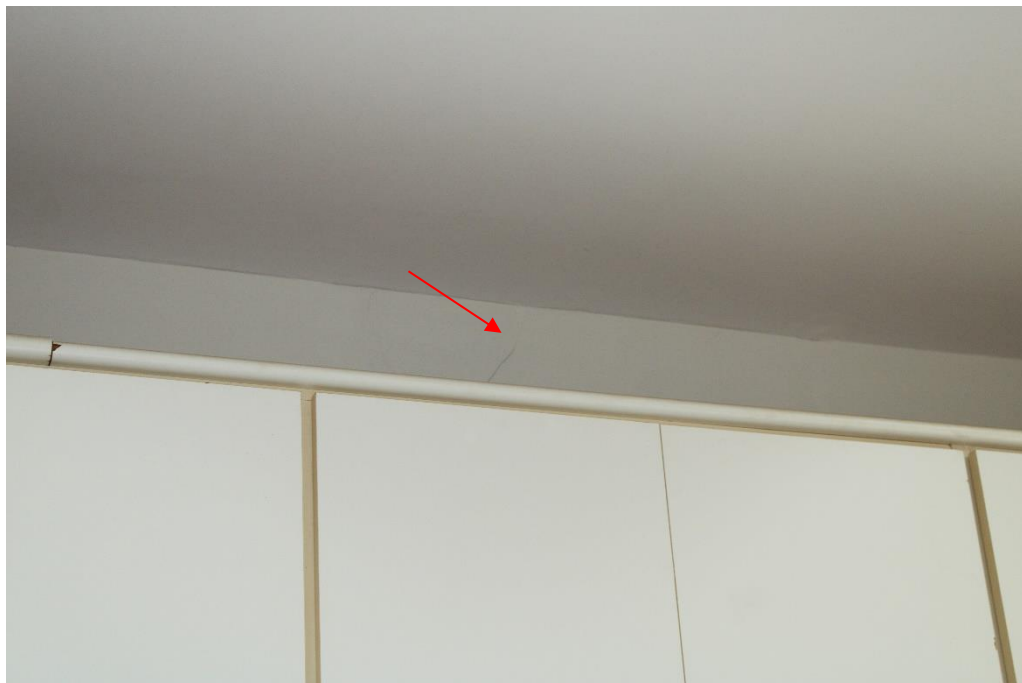
Foto nº 157. Em detalhe a Foto supra, destacando fissura em alvenaria.

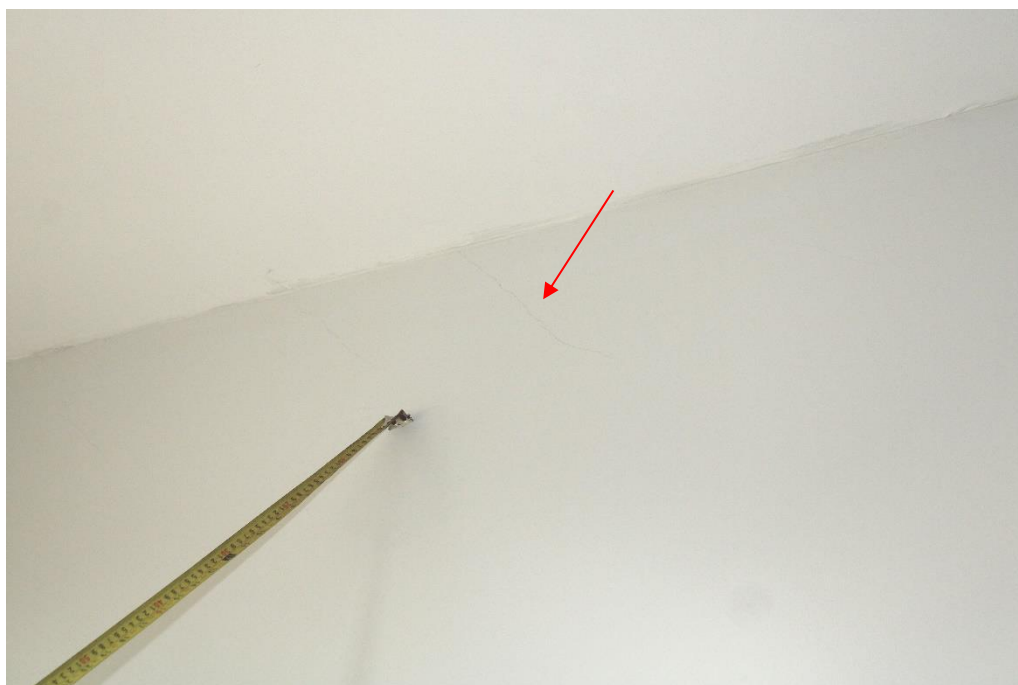
Foto nº 165. Em detalhe a Foto supra, destacando fissuras em alvenaria.

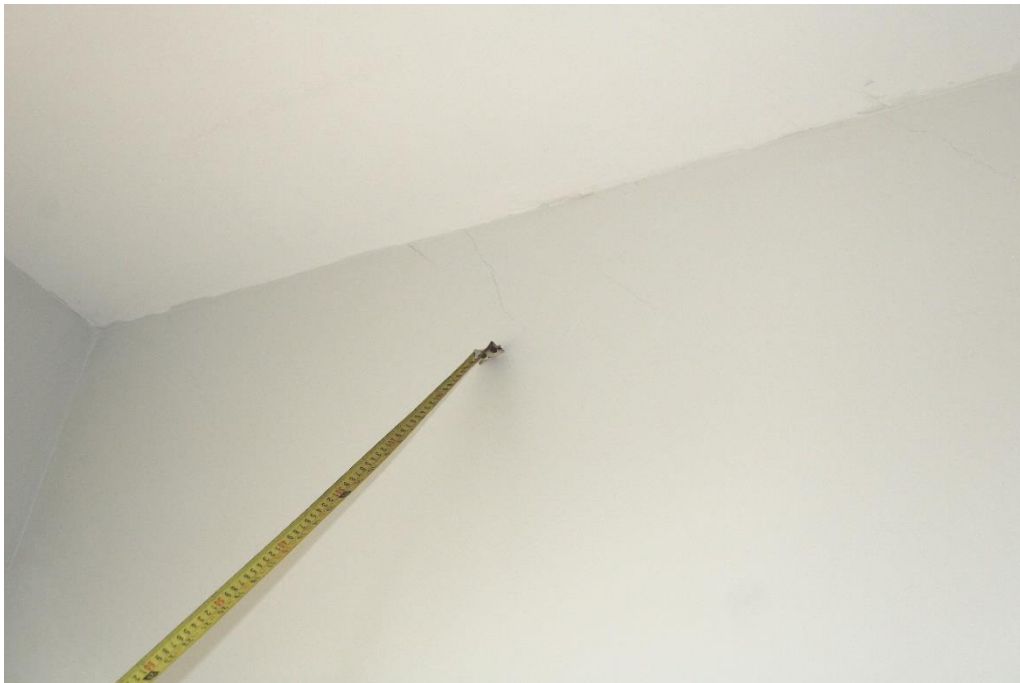
Foto nº 166. Em detalhe a Foto 164, destacando fissura em alvenaria.

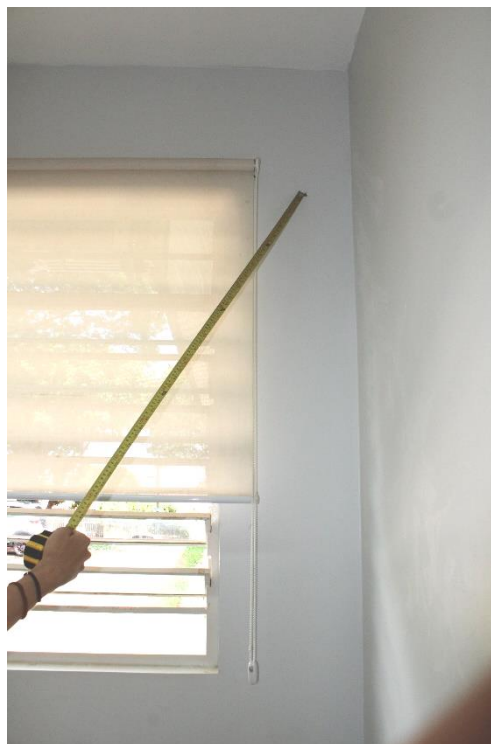
Foto nº 167. Vista parcial da sala 49, destacando fissura em vértice superior da janela.

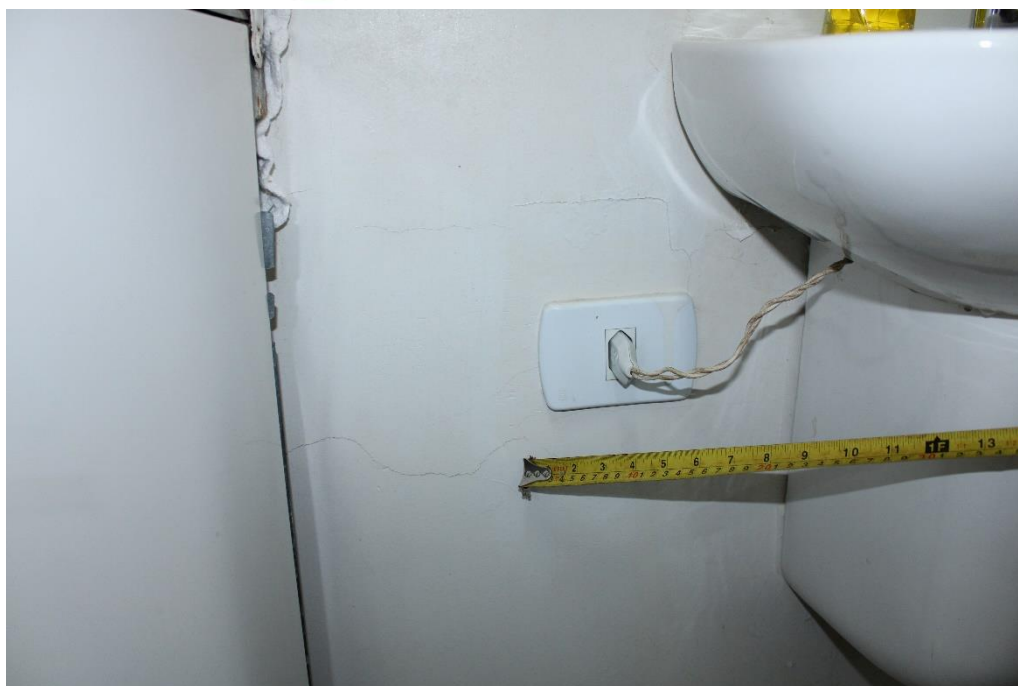
Foto nº 174. Em detalha a Foto prévia.

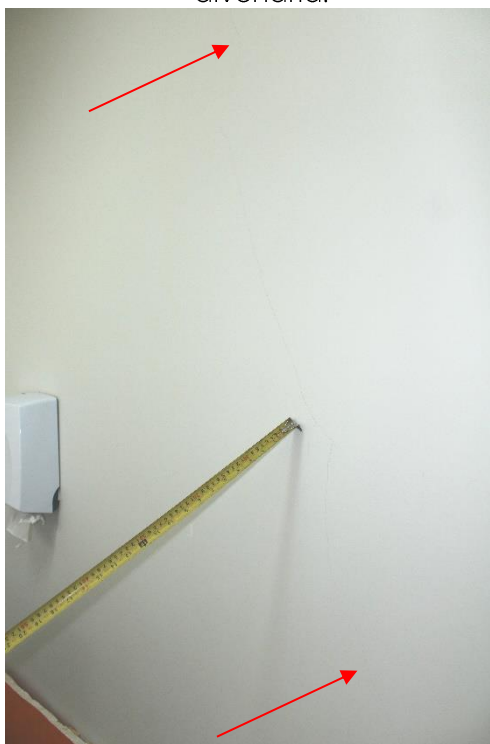
Foto nº 189. Em detalhe a Foto supra, destacando fissura diagonal.

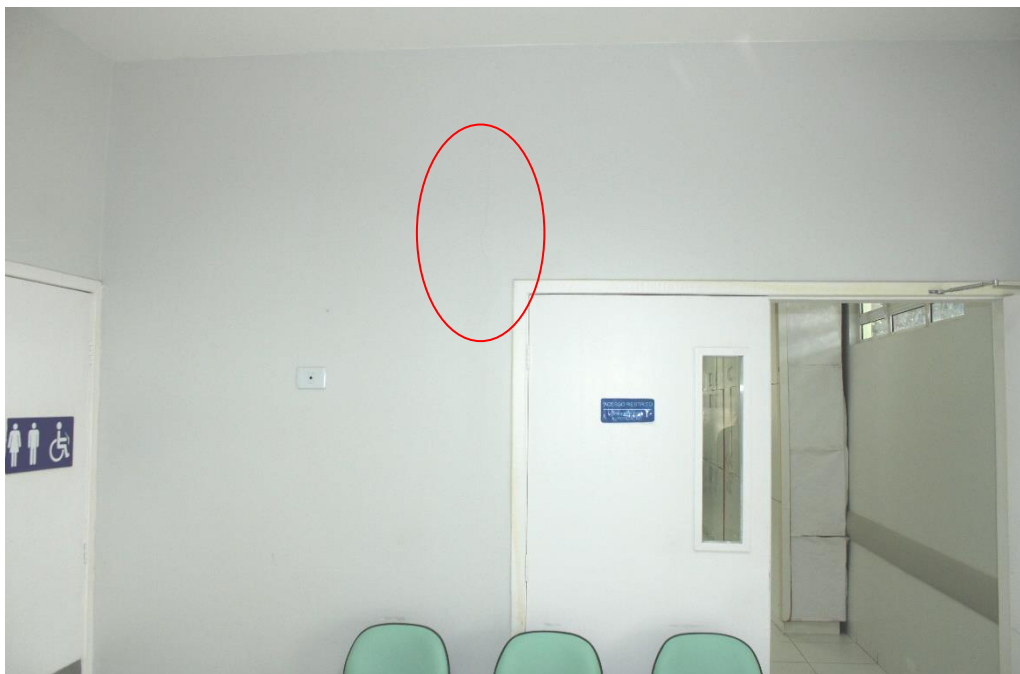
Foto nº 199. Vista parcial da recepção do CTA, destacando fissura vertical em alvenaria.

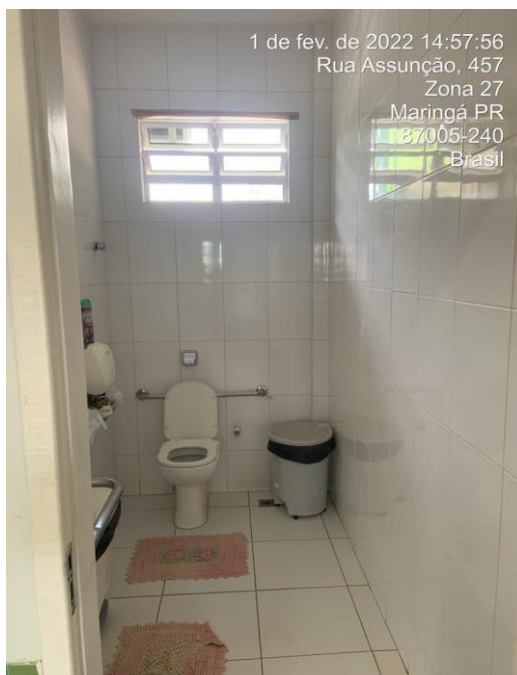
Foto nº 201. Vista do BWC localizado na recepção do CTA.

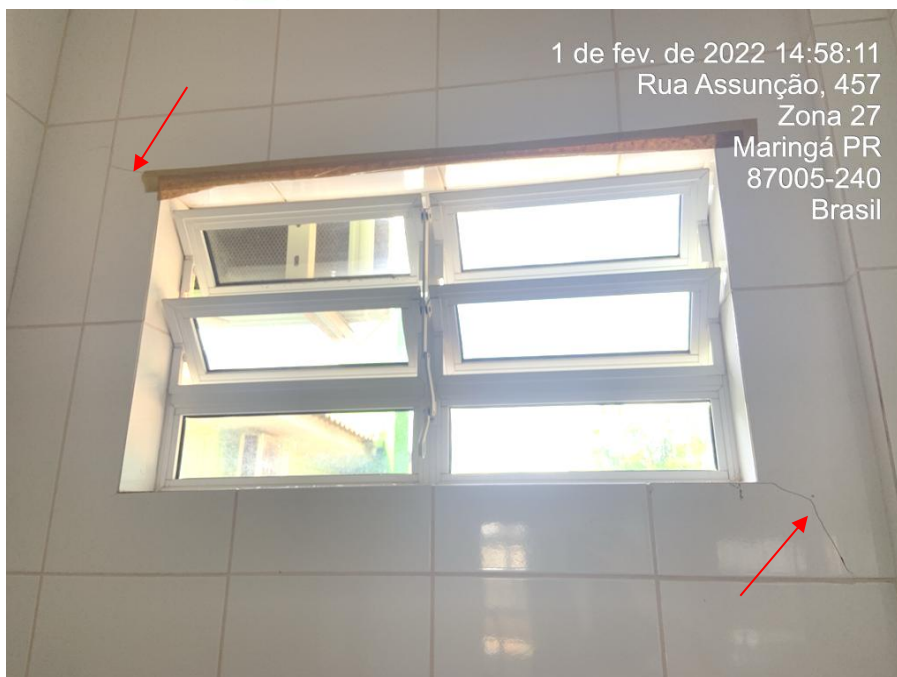
Foto nº 202. Fissuras no revestimento cerâmico (azulejos) em vértices da janela.

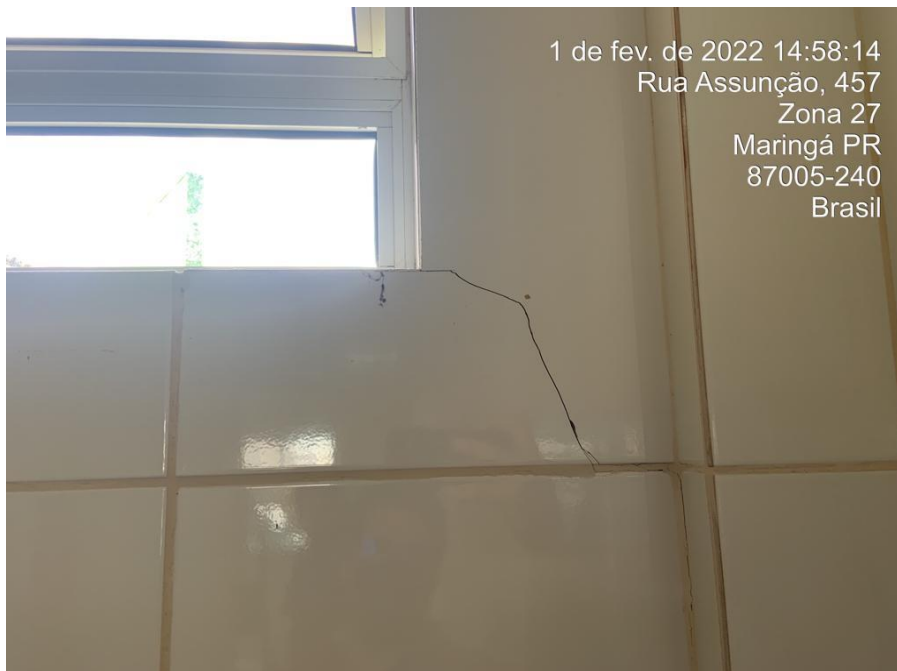
Foto nº 203. Em detalhe a Foto prévia.

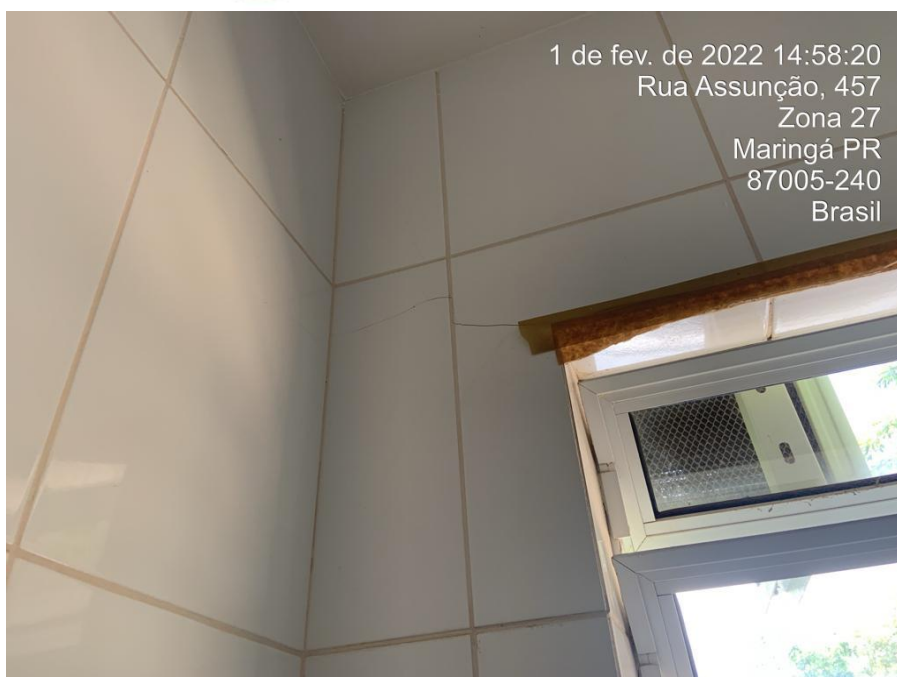
Foto nº 204. Em detalhe a Foto 202.

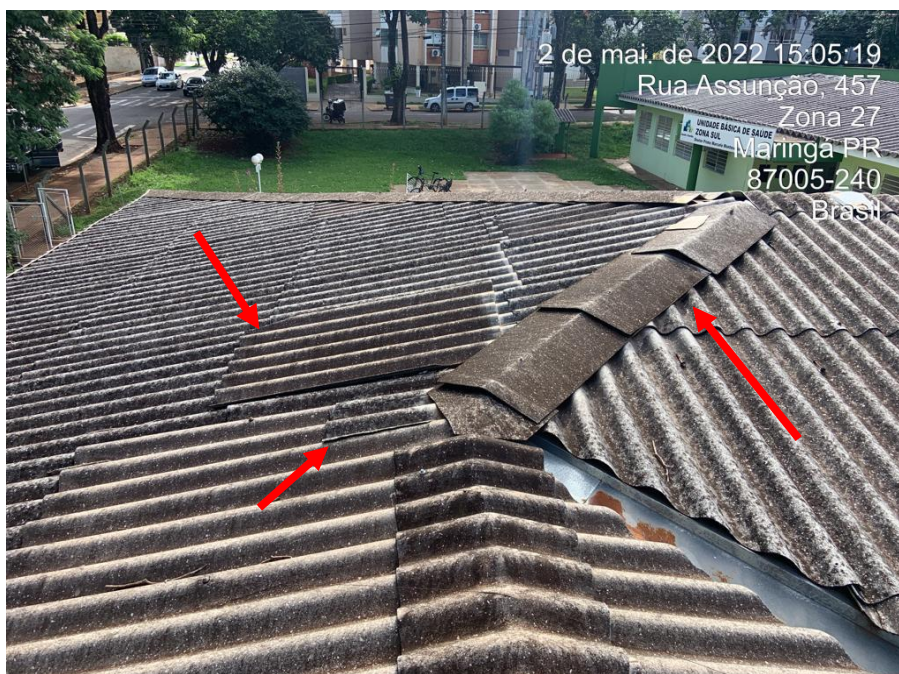
Foto nº 216. Vista parcial da cobertura do objeto do presente relatório, destacando peças do espigão soltas (sem fixação), telha sobre telha, reparos improvisados na cumeeira.

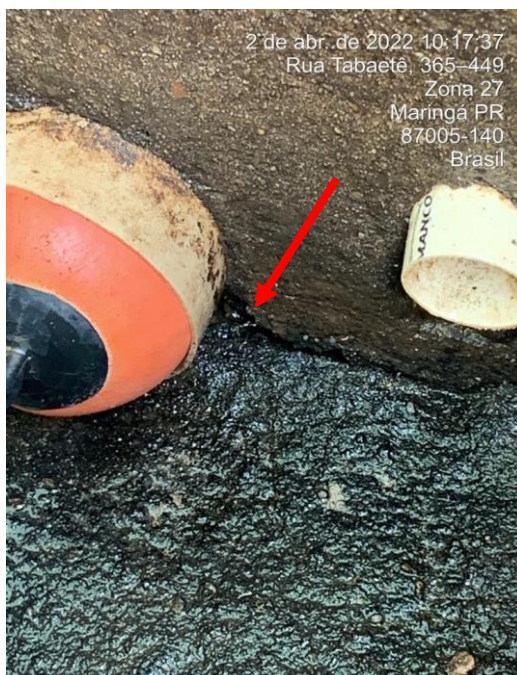
Foto nº 223. Em destaque a foto supra.

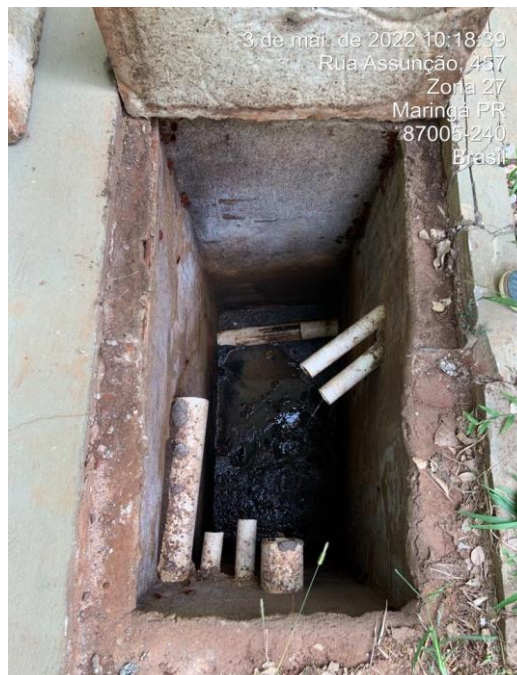
Foto nº 225. Vista da CE6.

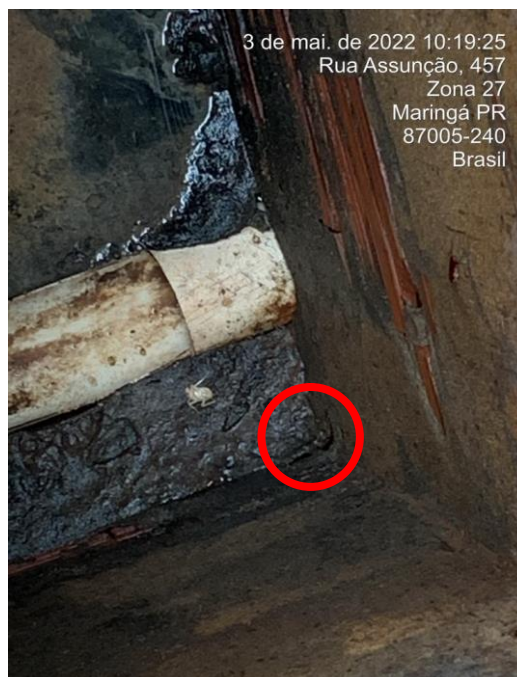
Foto nº 225. Em detalhe a Foto supra, destacando ausência de revestimento argamassado e abertura (fresta).

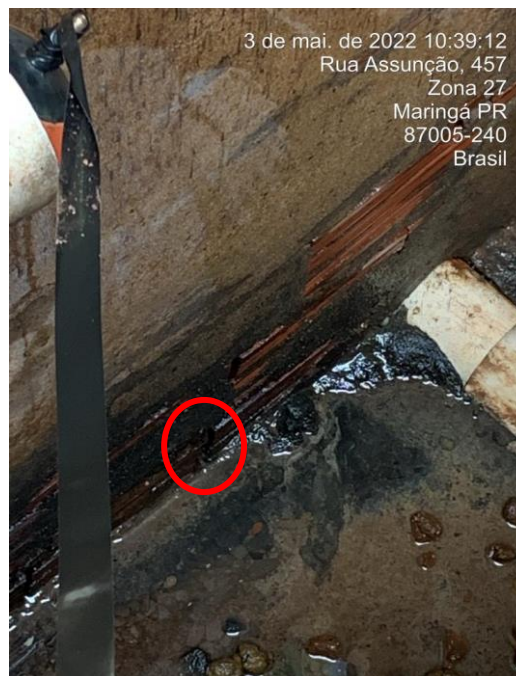
Foto nº 227. Em destaque a Foto supra.

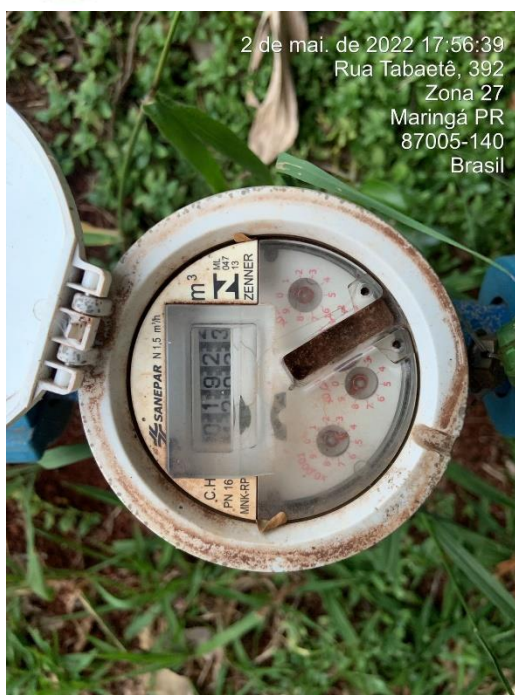
Foto nº229: Aferição do hidrômetro imediatamente após o fechamento do registro de abastecimento da caixa d'água.

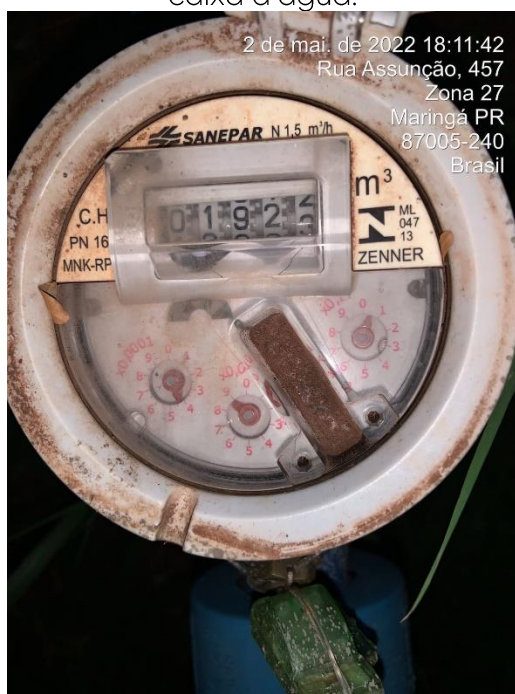
Foto nº230: Aferição do hidrômetro após 15 minutos da primeira medição.
