RELATÓRIO TÉCNICO N.º 002/22

PREFEITURA MUNICIPAL DE MARINGÁ

UBS – ZONA SUL

Solucionare
Engenharia Diagnóstica LTDA
CNPJ 37.196.079/0001-88

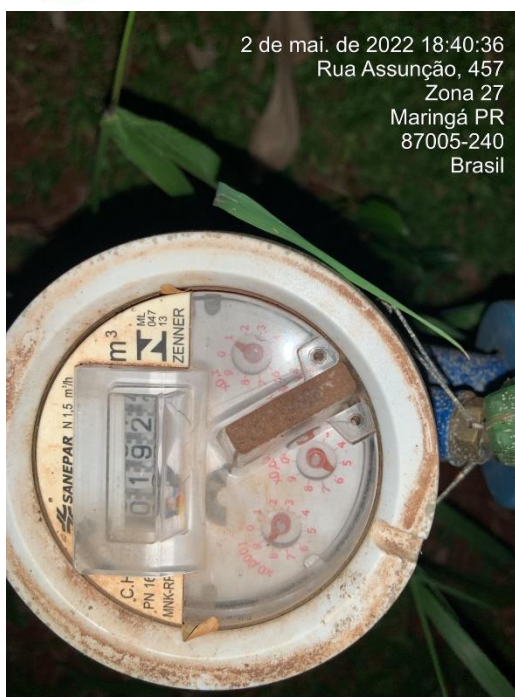
Foto nº233: Aferição do hidrômetro, apontando alteração de medida após a abertura do registro.
